第 16 図-29 基準津波（波源 J，北及び南防波堤損傷）の水位変動・流向ベクトル(29/49)

第 17 図-1 基準津波（波源K，南防波堤損傷）の水位変動・流向ベクトル(1/53)

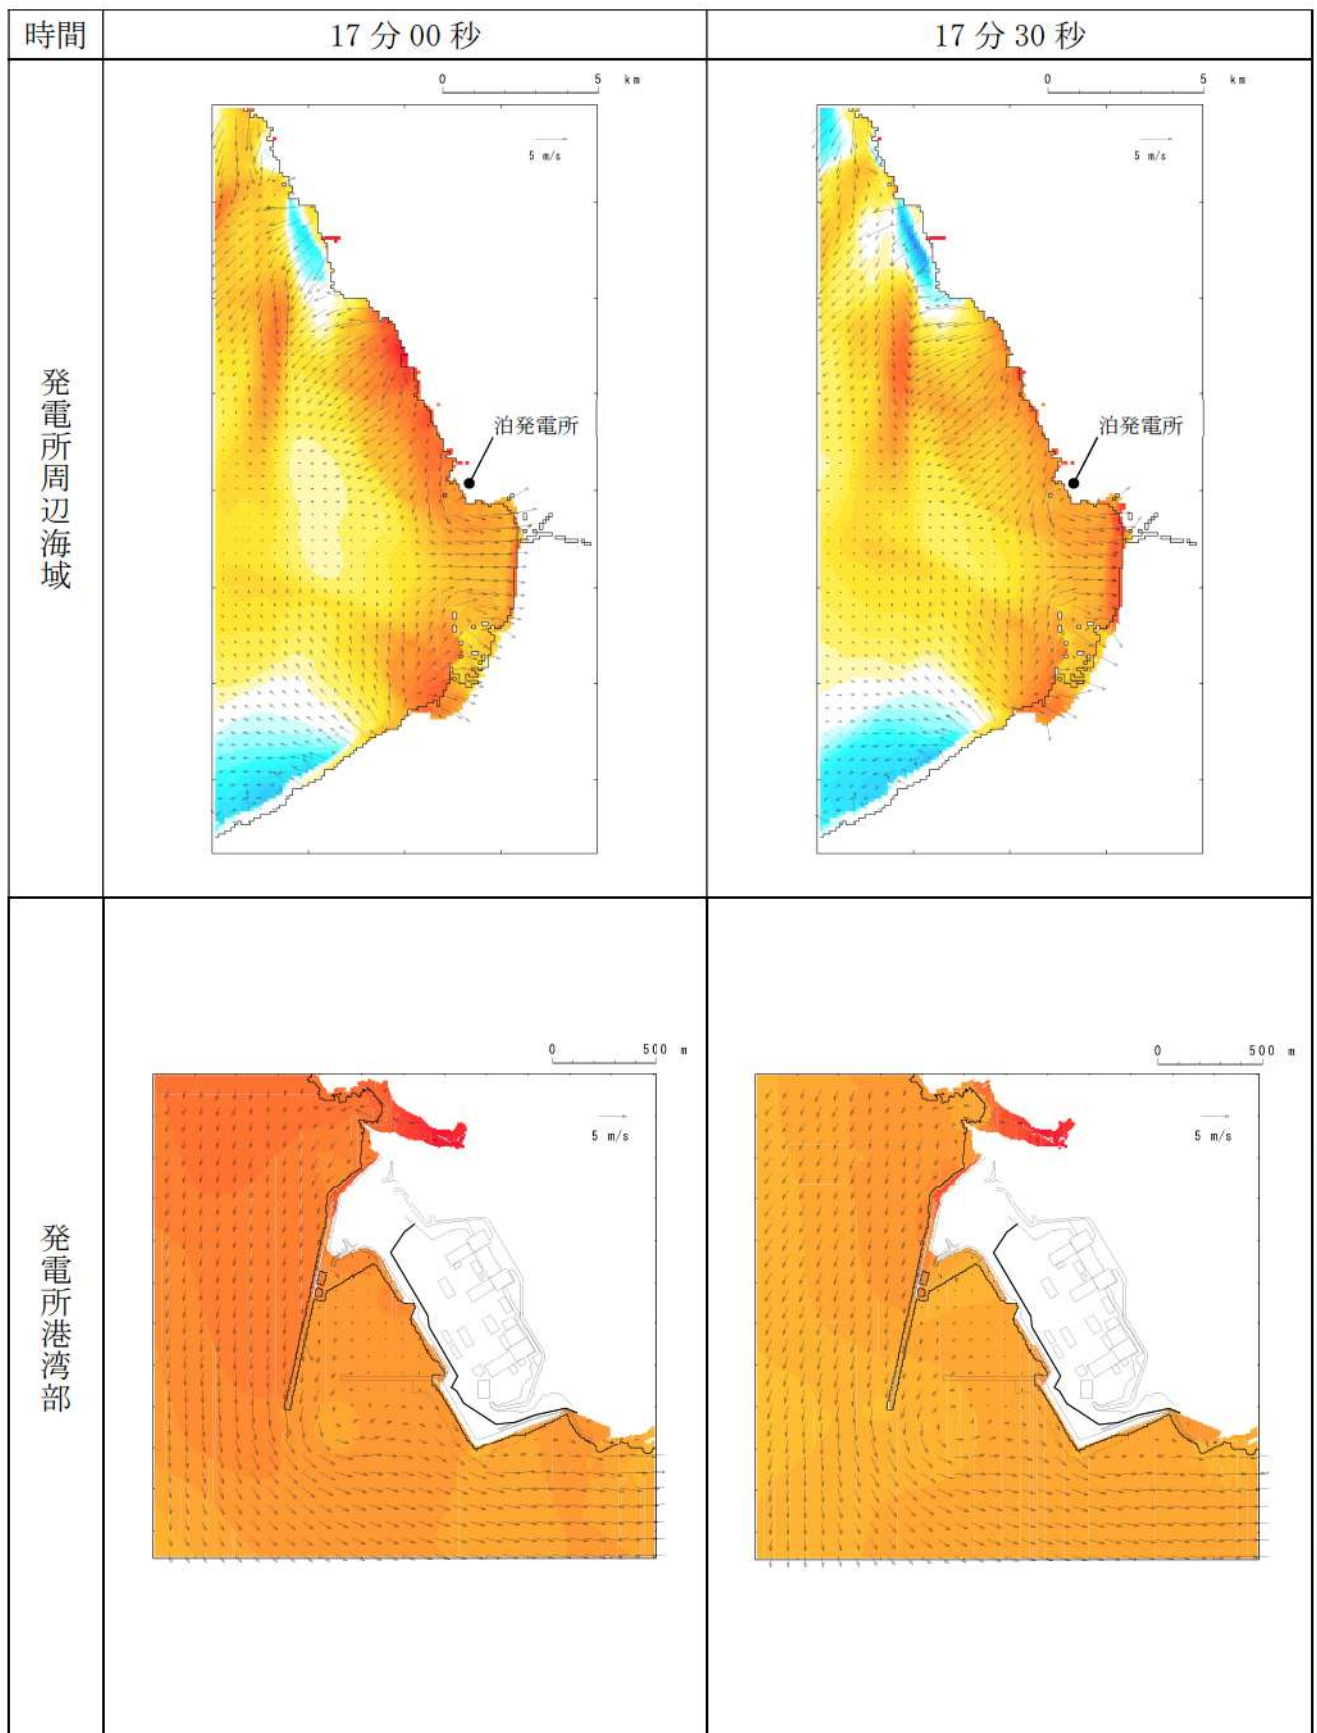
第 17 図-10 基準津波（波源K，南防波堤損傷）の水位変動・流向ベクトル(10/53)

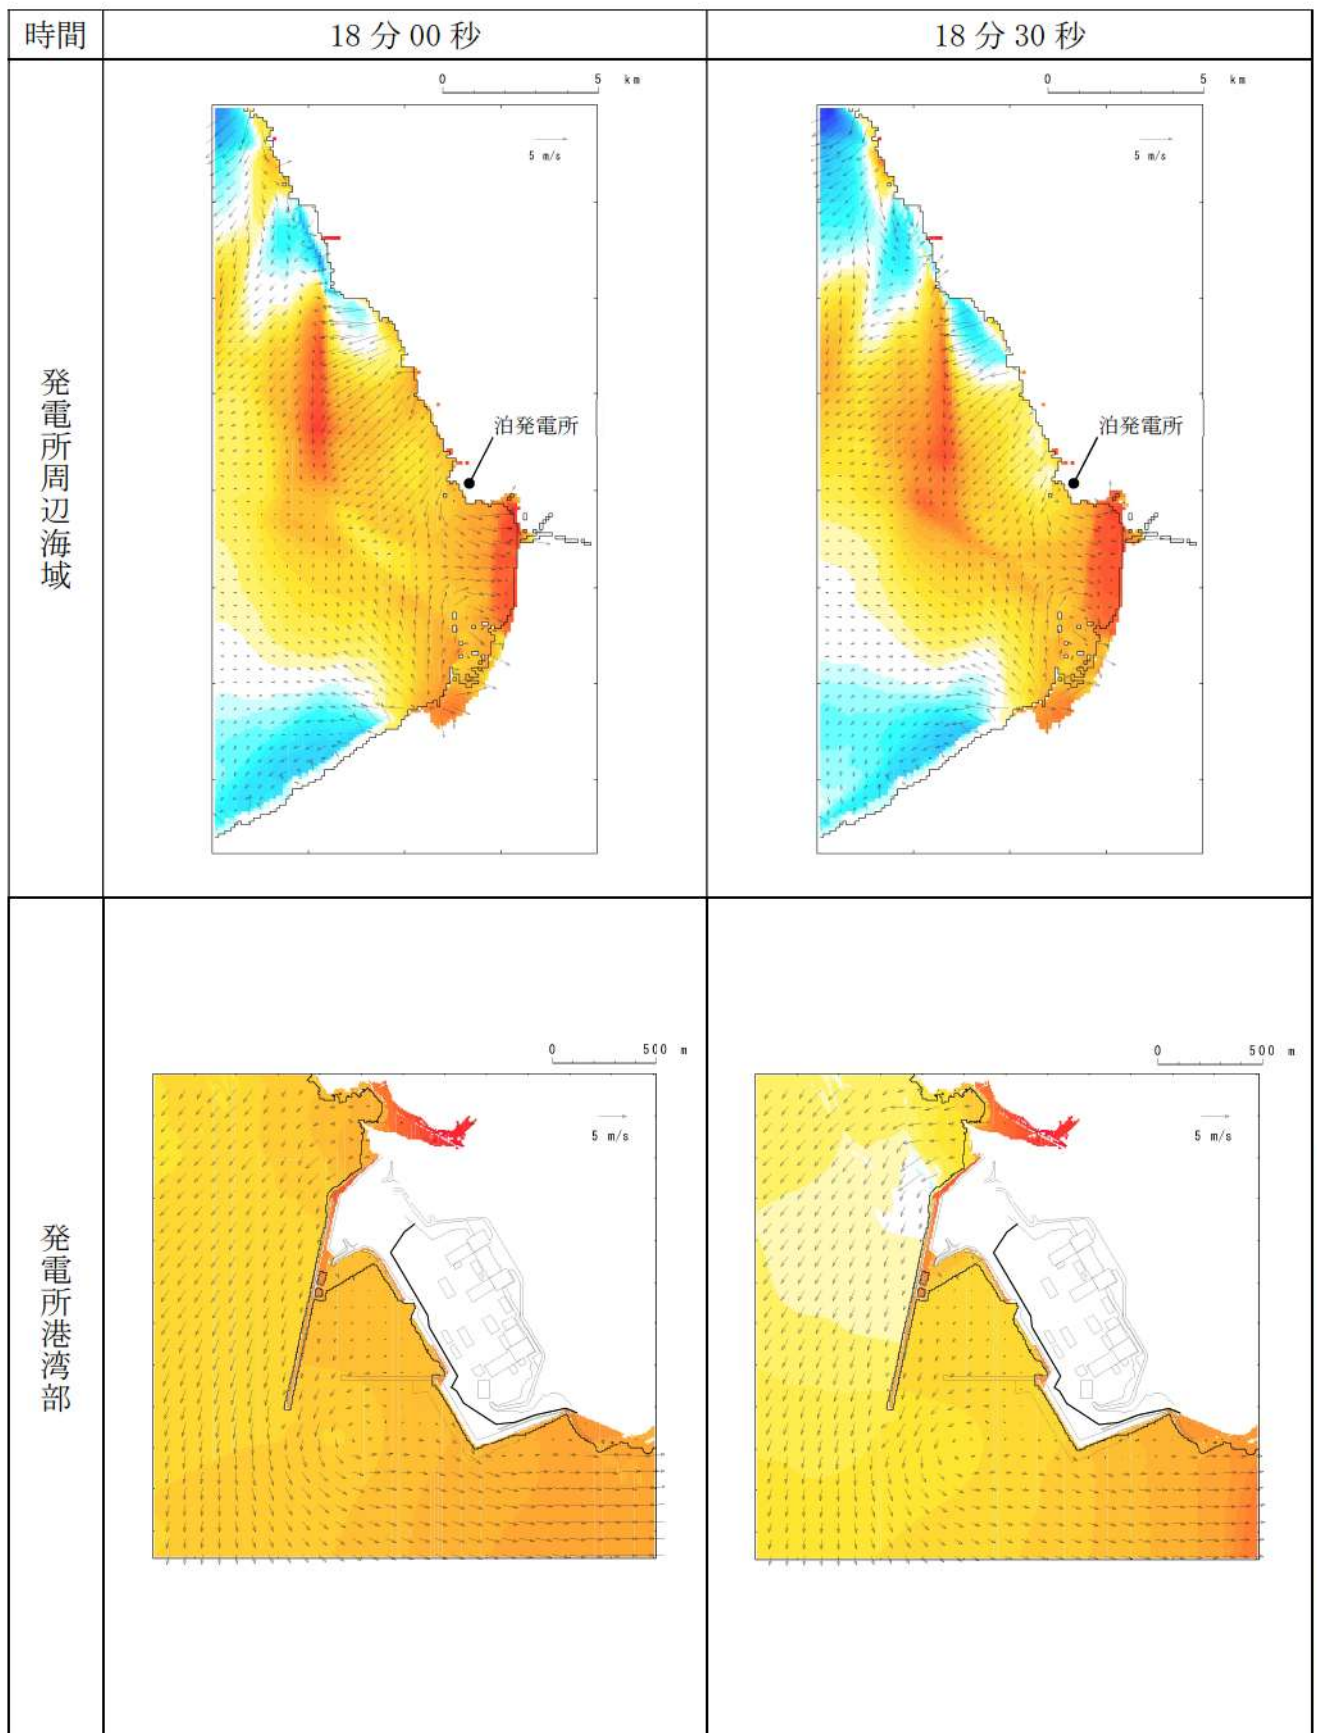
第 17 図-11 基準津波（波源K，南防波堤損傷）の水位変動・流向ベクトル(11/53)

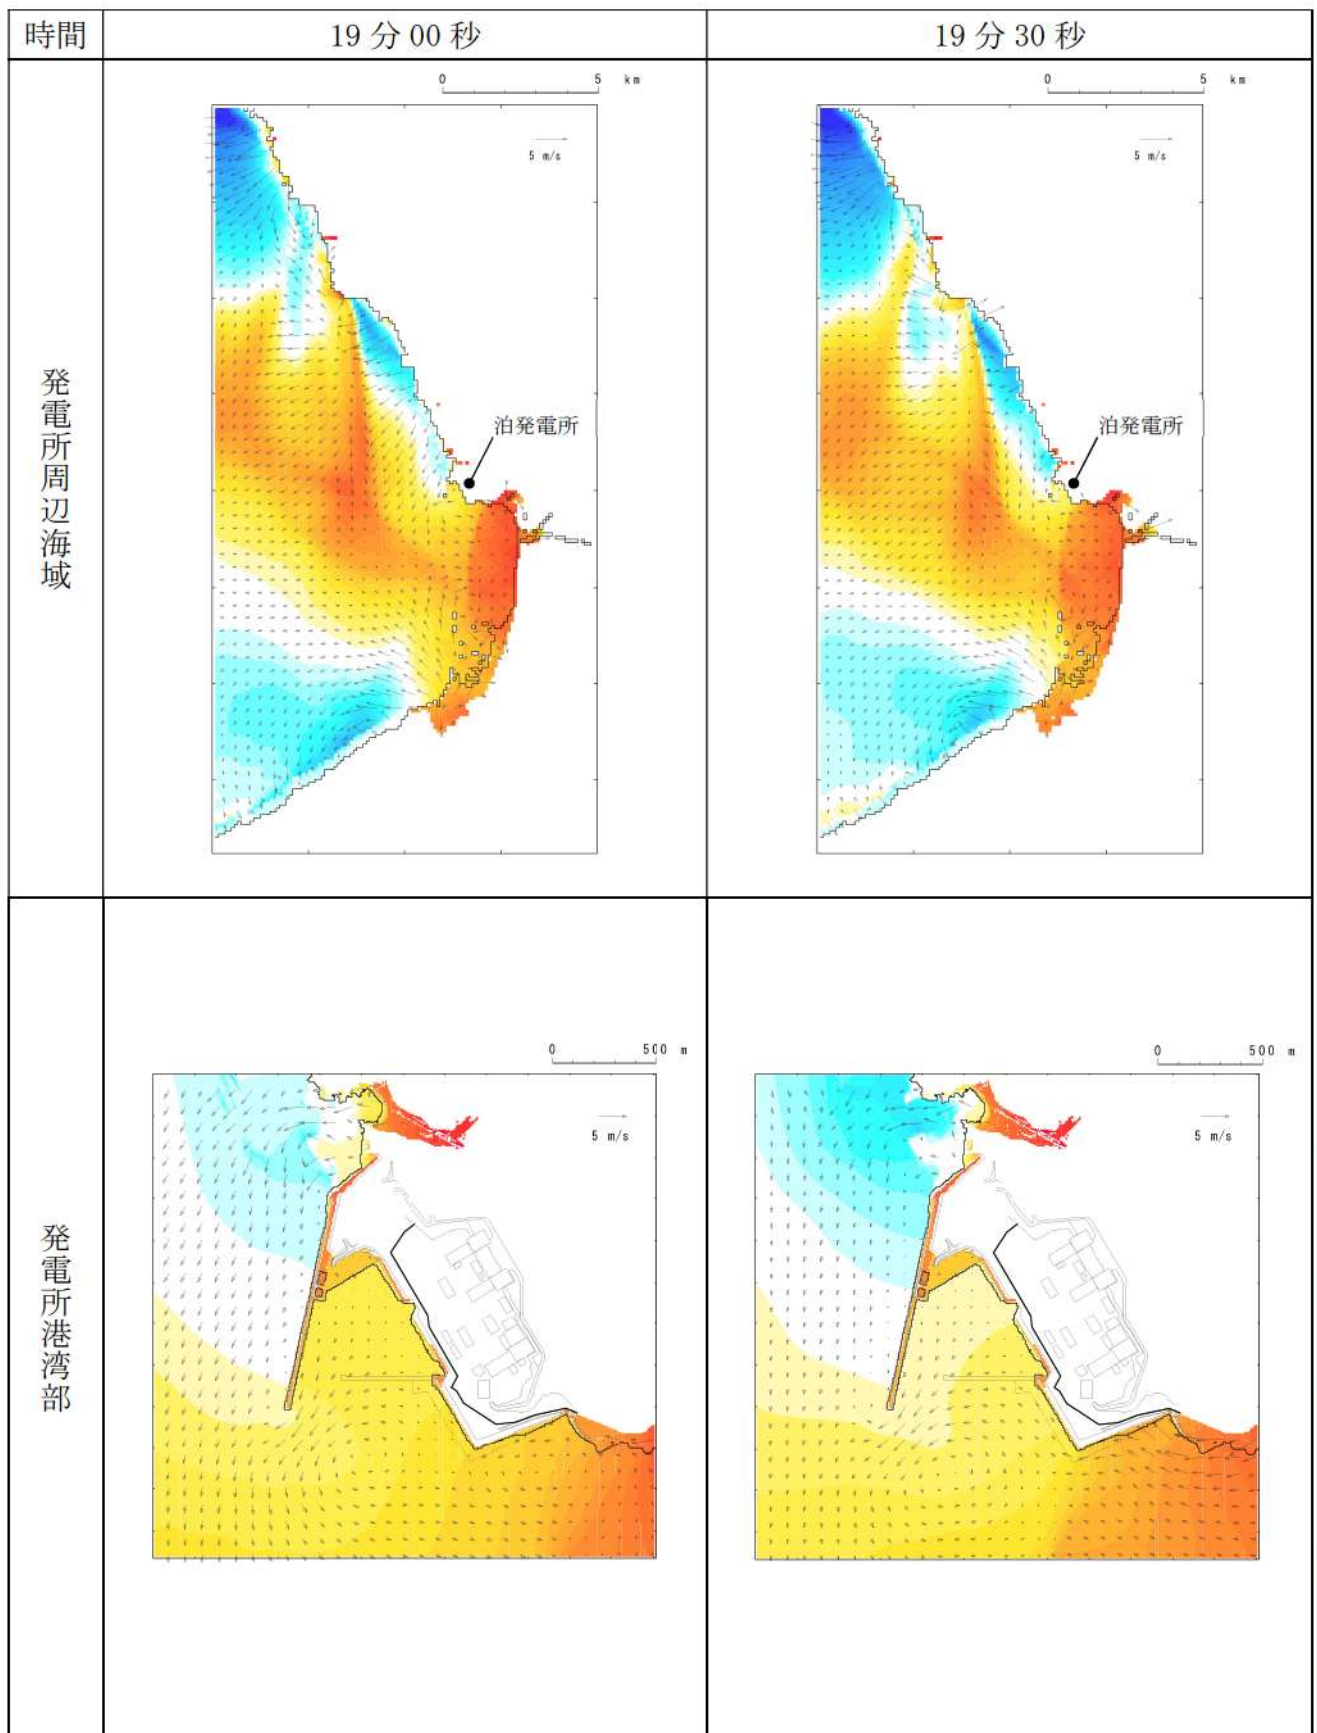
第 17 図-12 基準津波（波源K，南防波堤損傷）の水位変動・流向ベクトル(12/53)

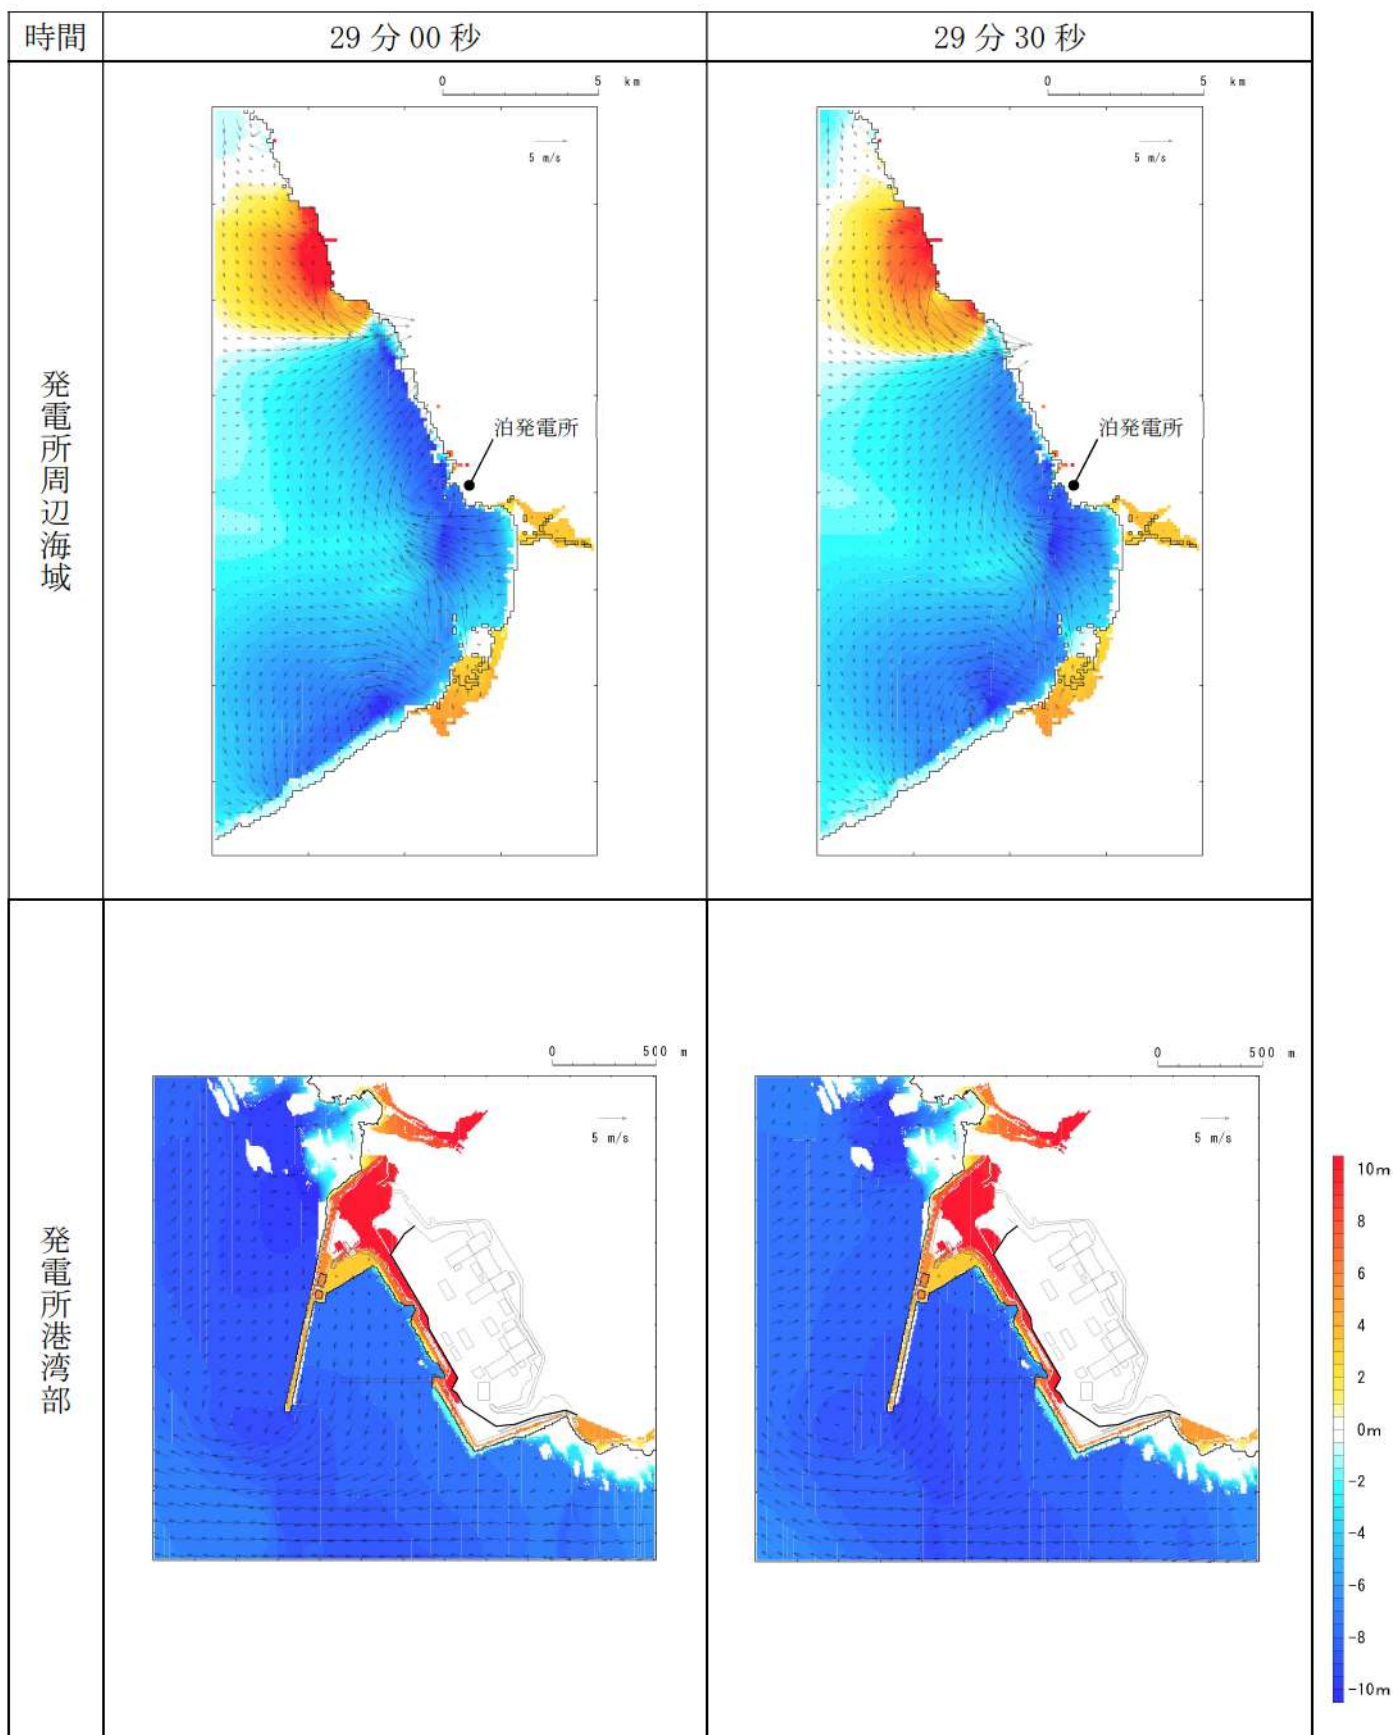
第 17 図-22 基準津波（波源K，南防波堤損傷）の水位変動・流向ベクトル(22/53)

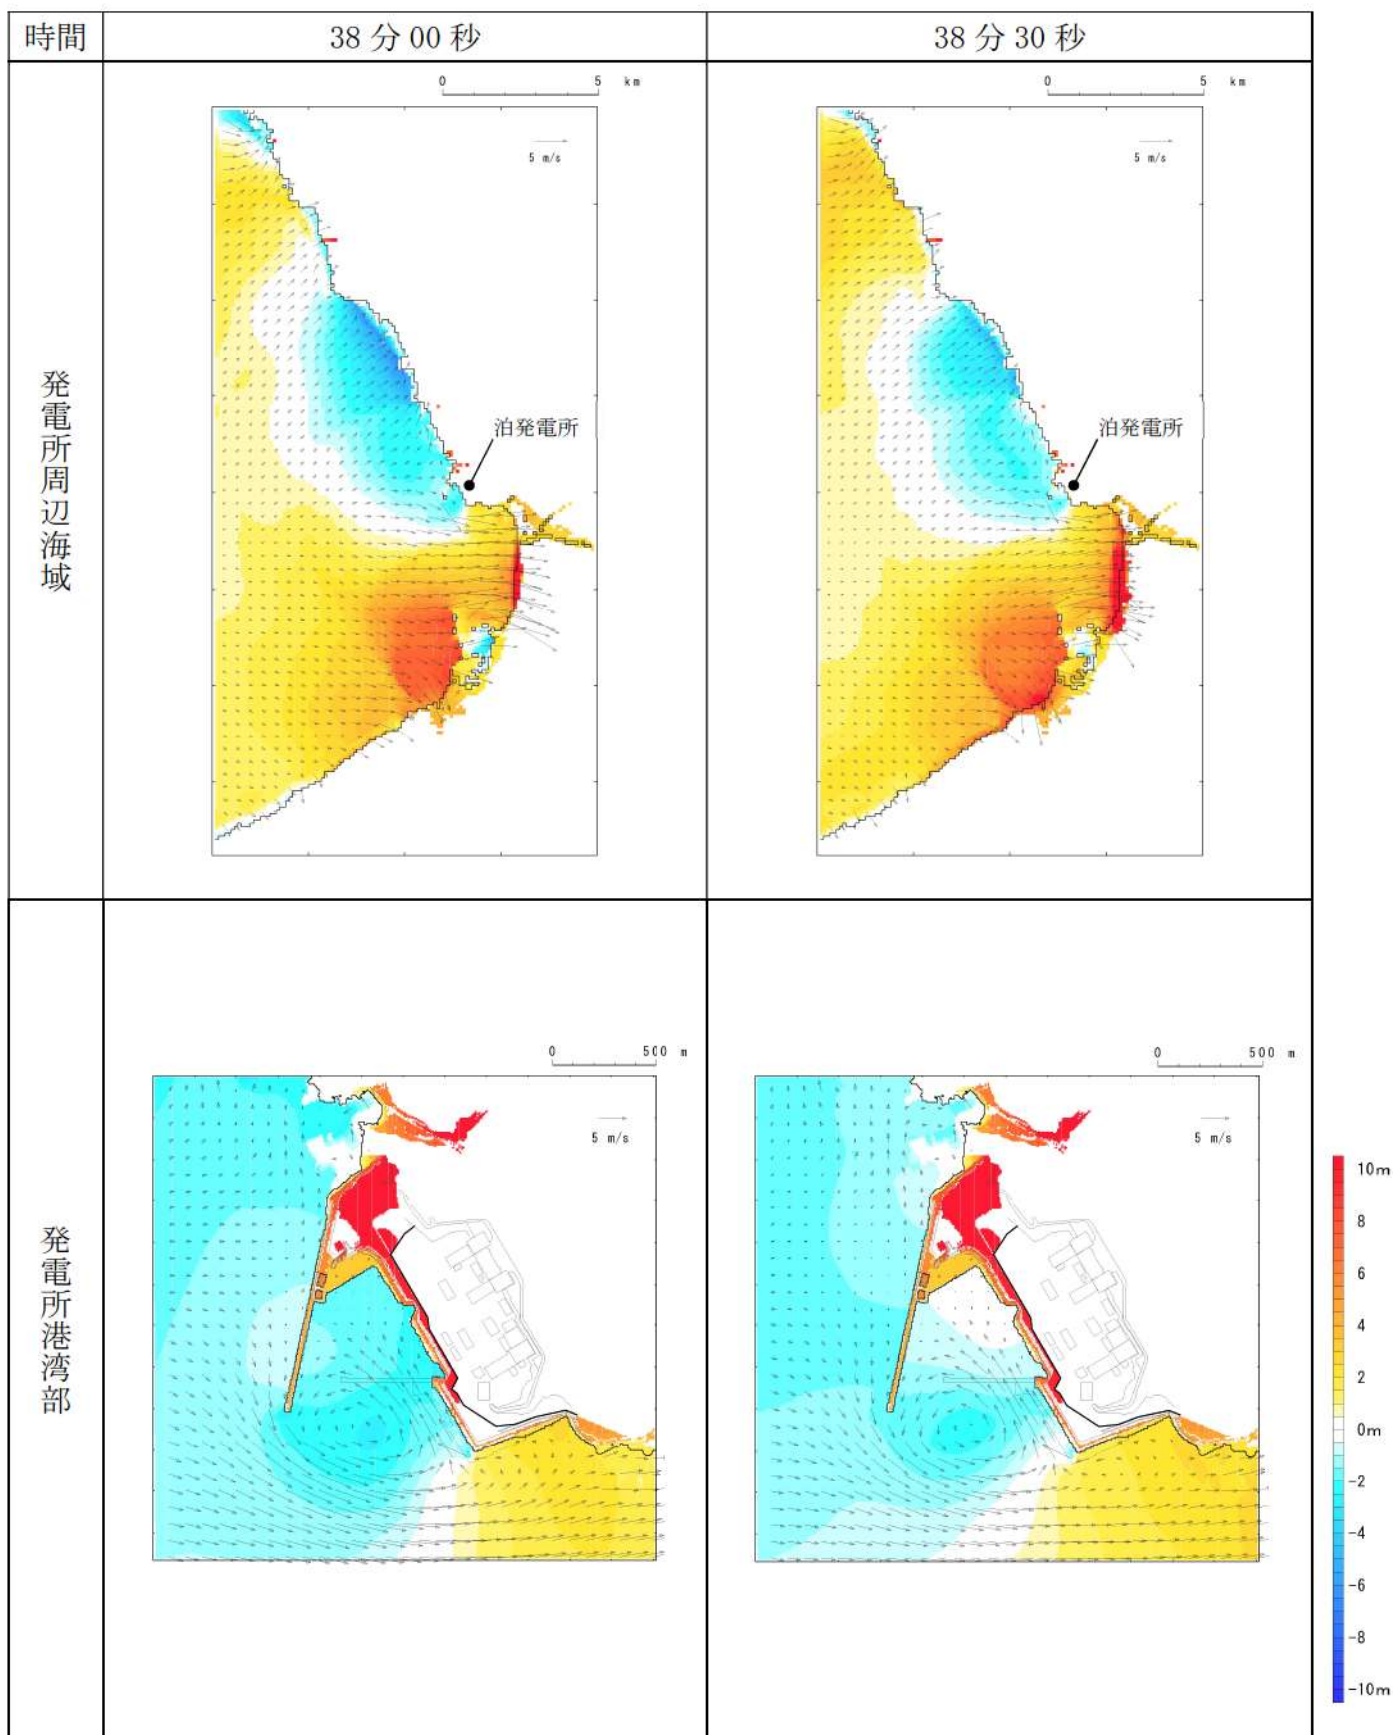
第 17 図-31 基準津波（波源K，南防波堤損傷）の水位変動・流向ベクトル(31/53)

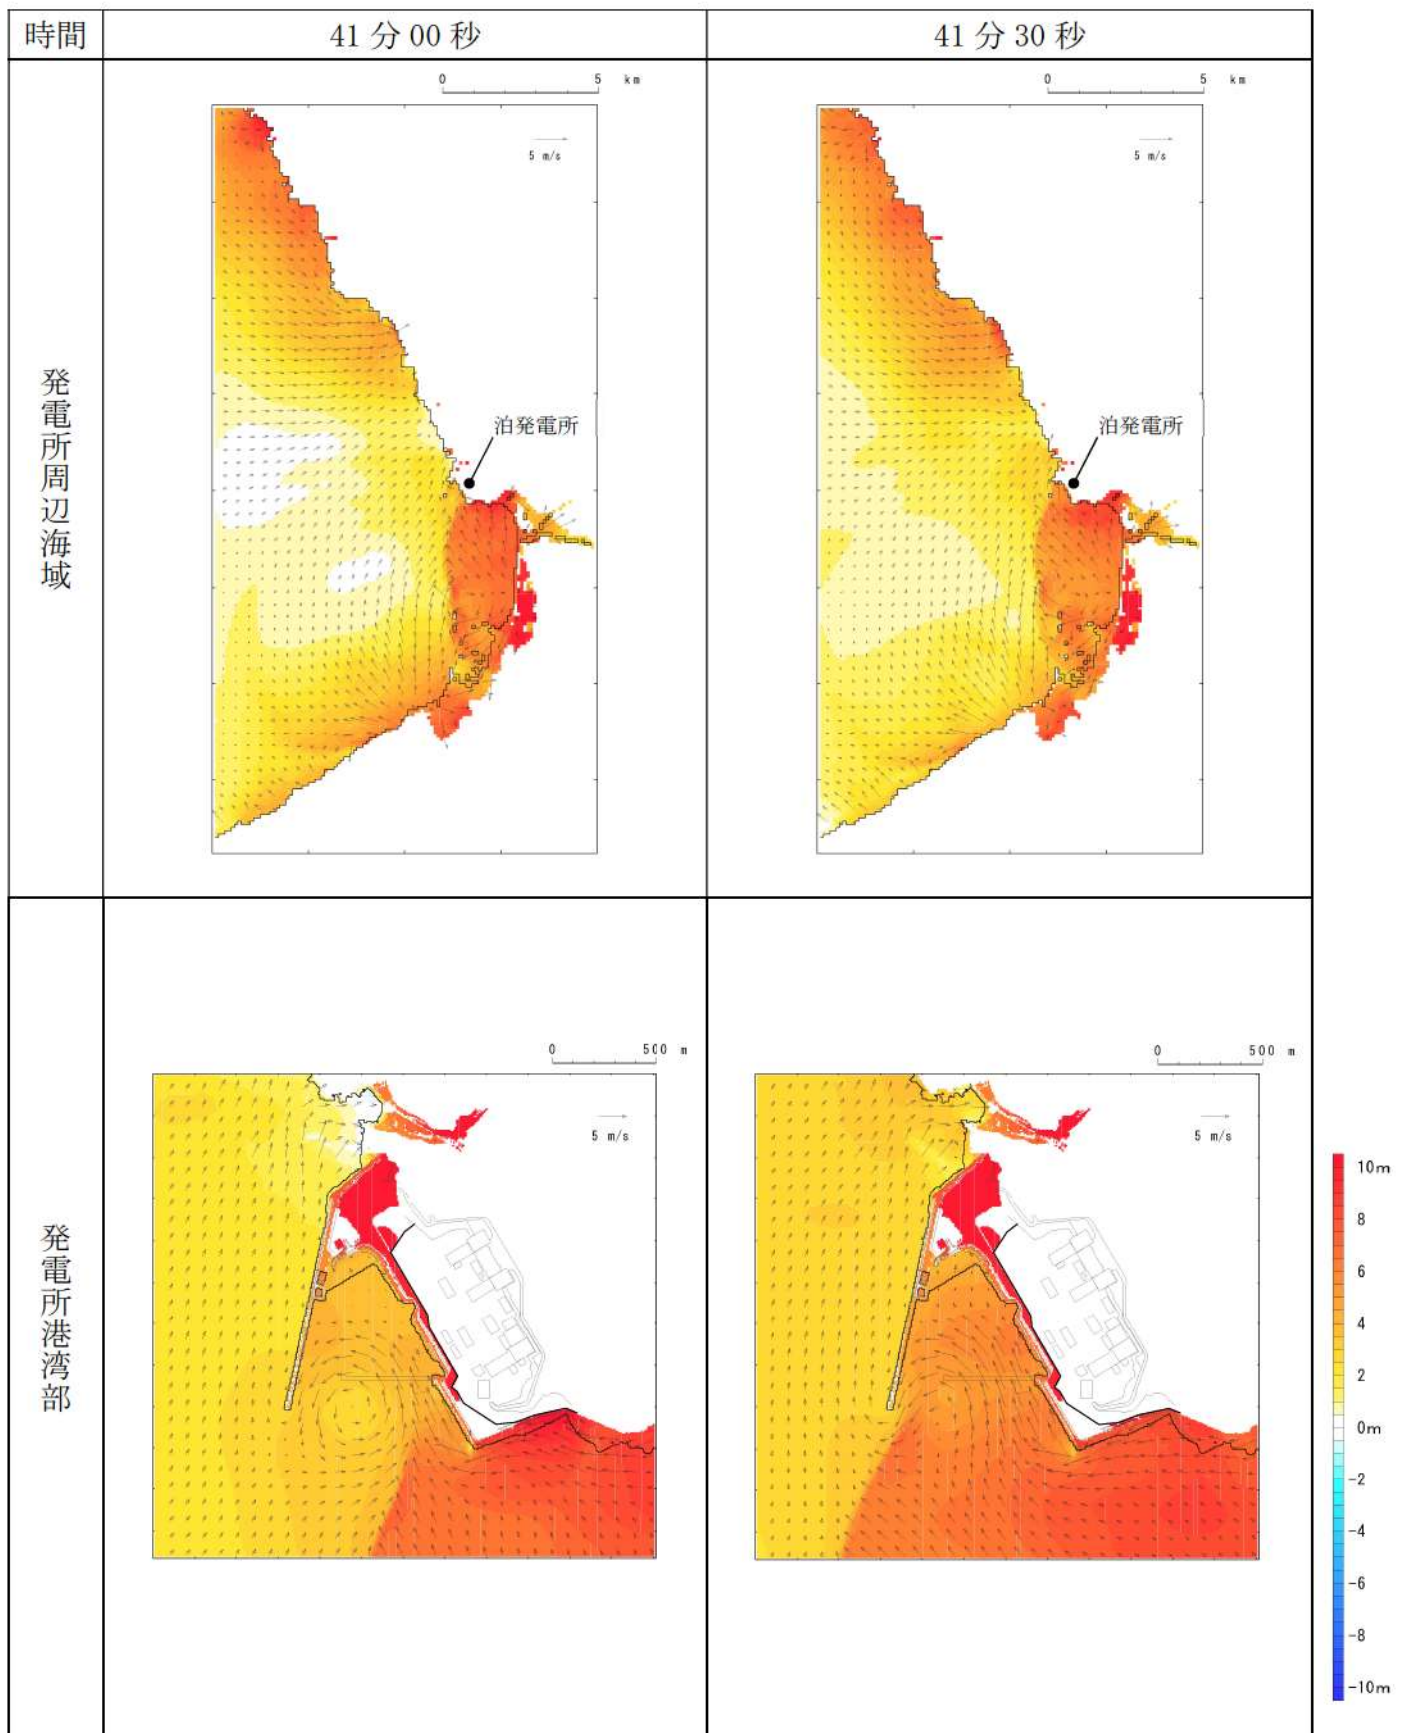
第 17 図-34 基準津波（波源K，南防波堤損傷）の水位変動・流向ベクトル(34/53)

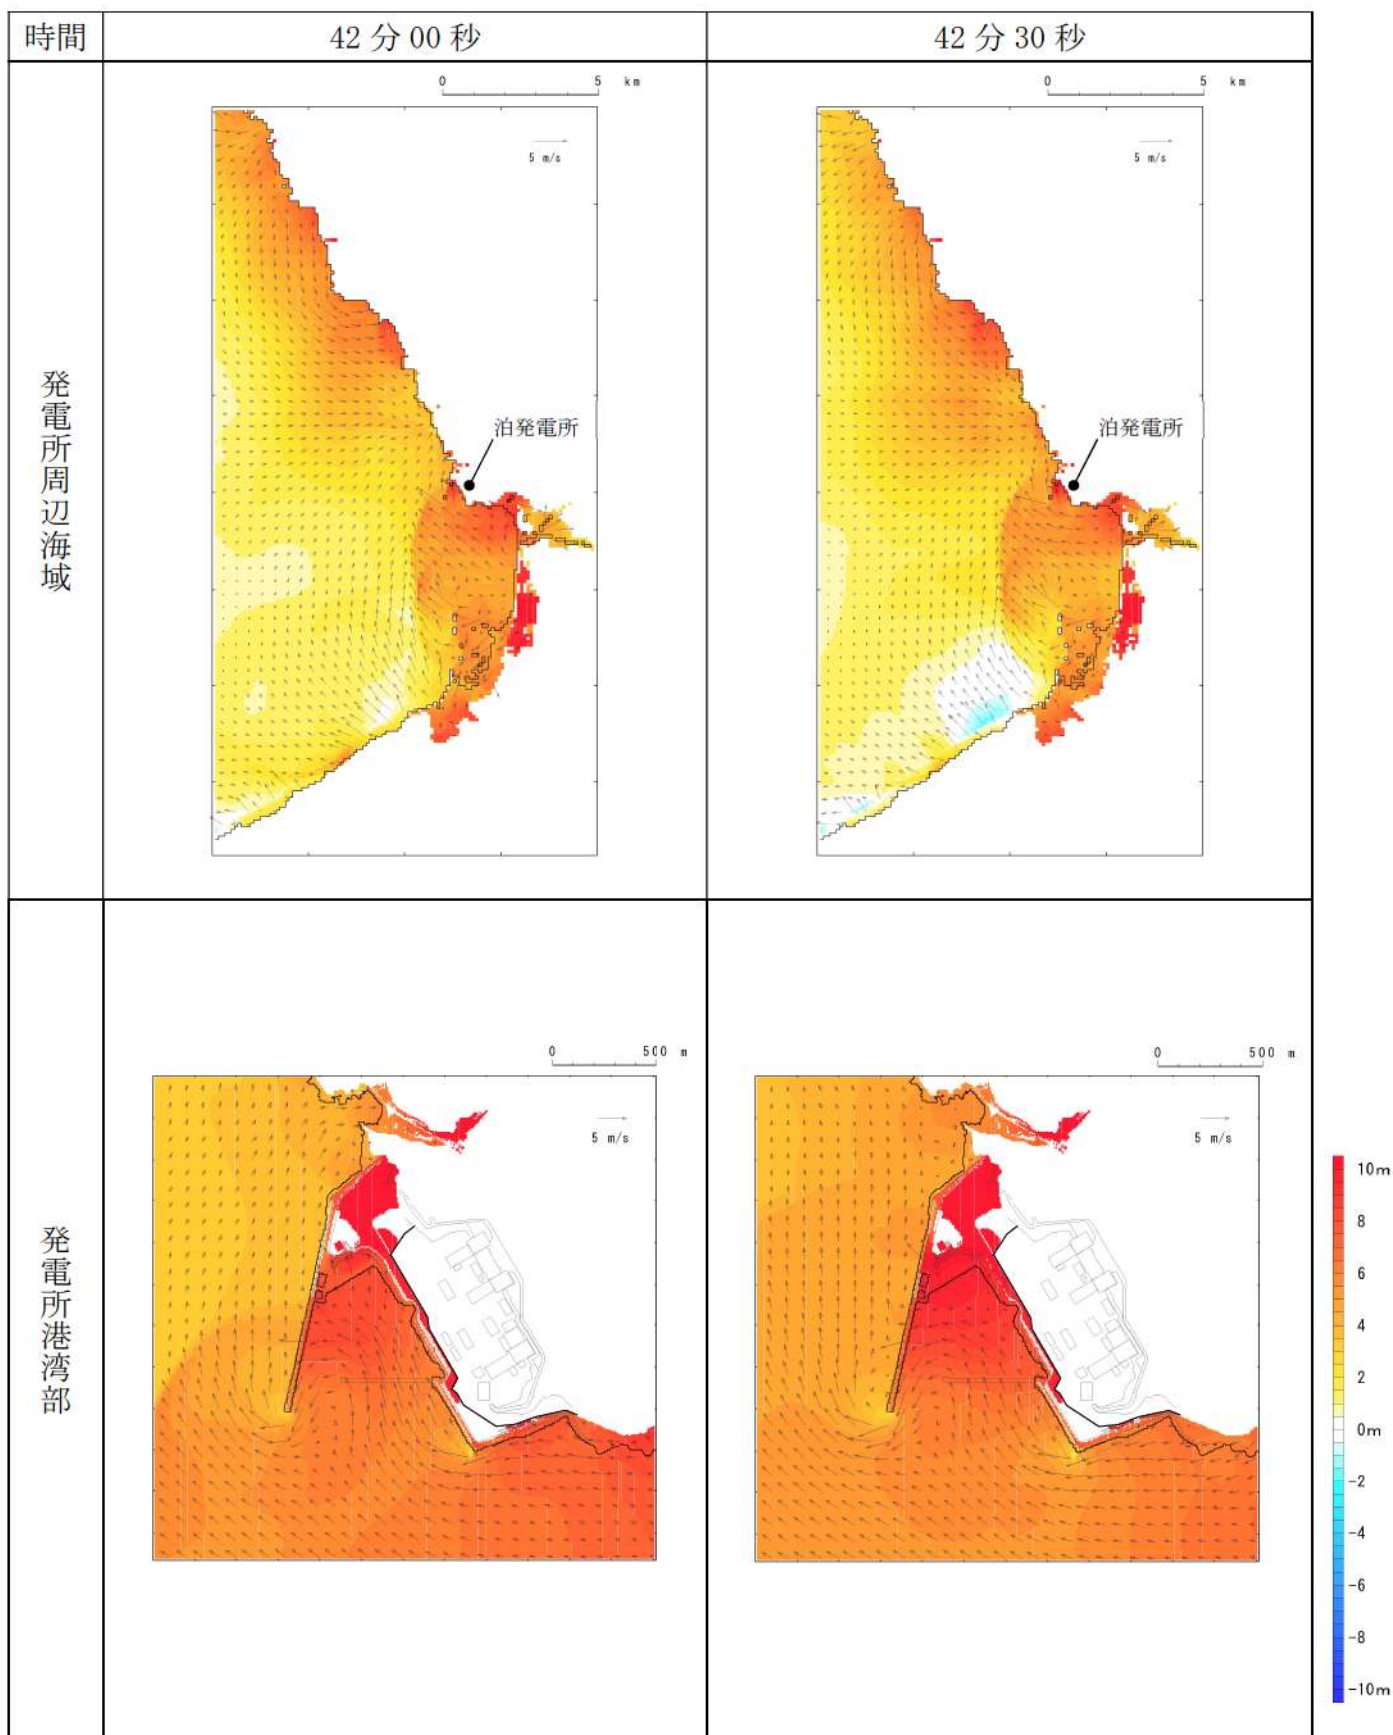
第 17 図-35 基準津波（波源K，南防波堤損傷）の水位変動・流向ベクトル(35/53)

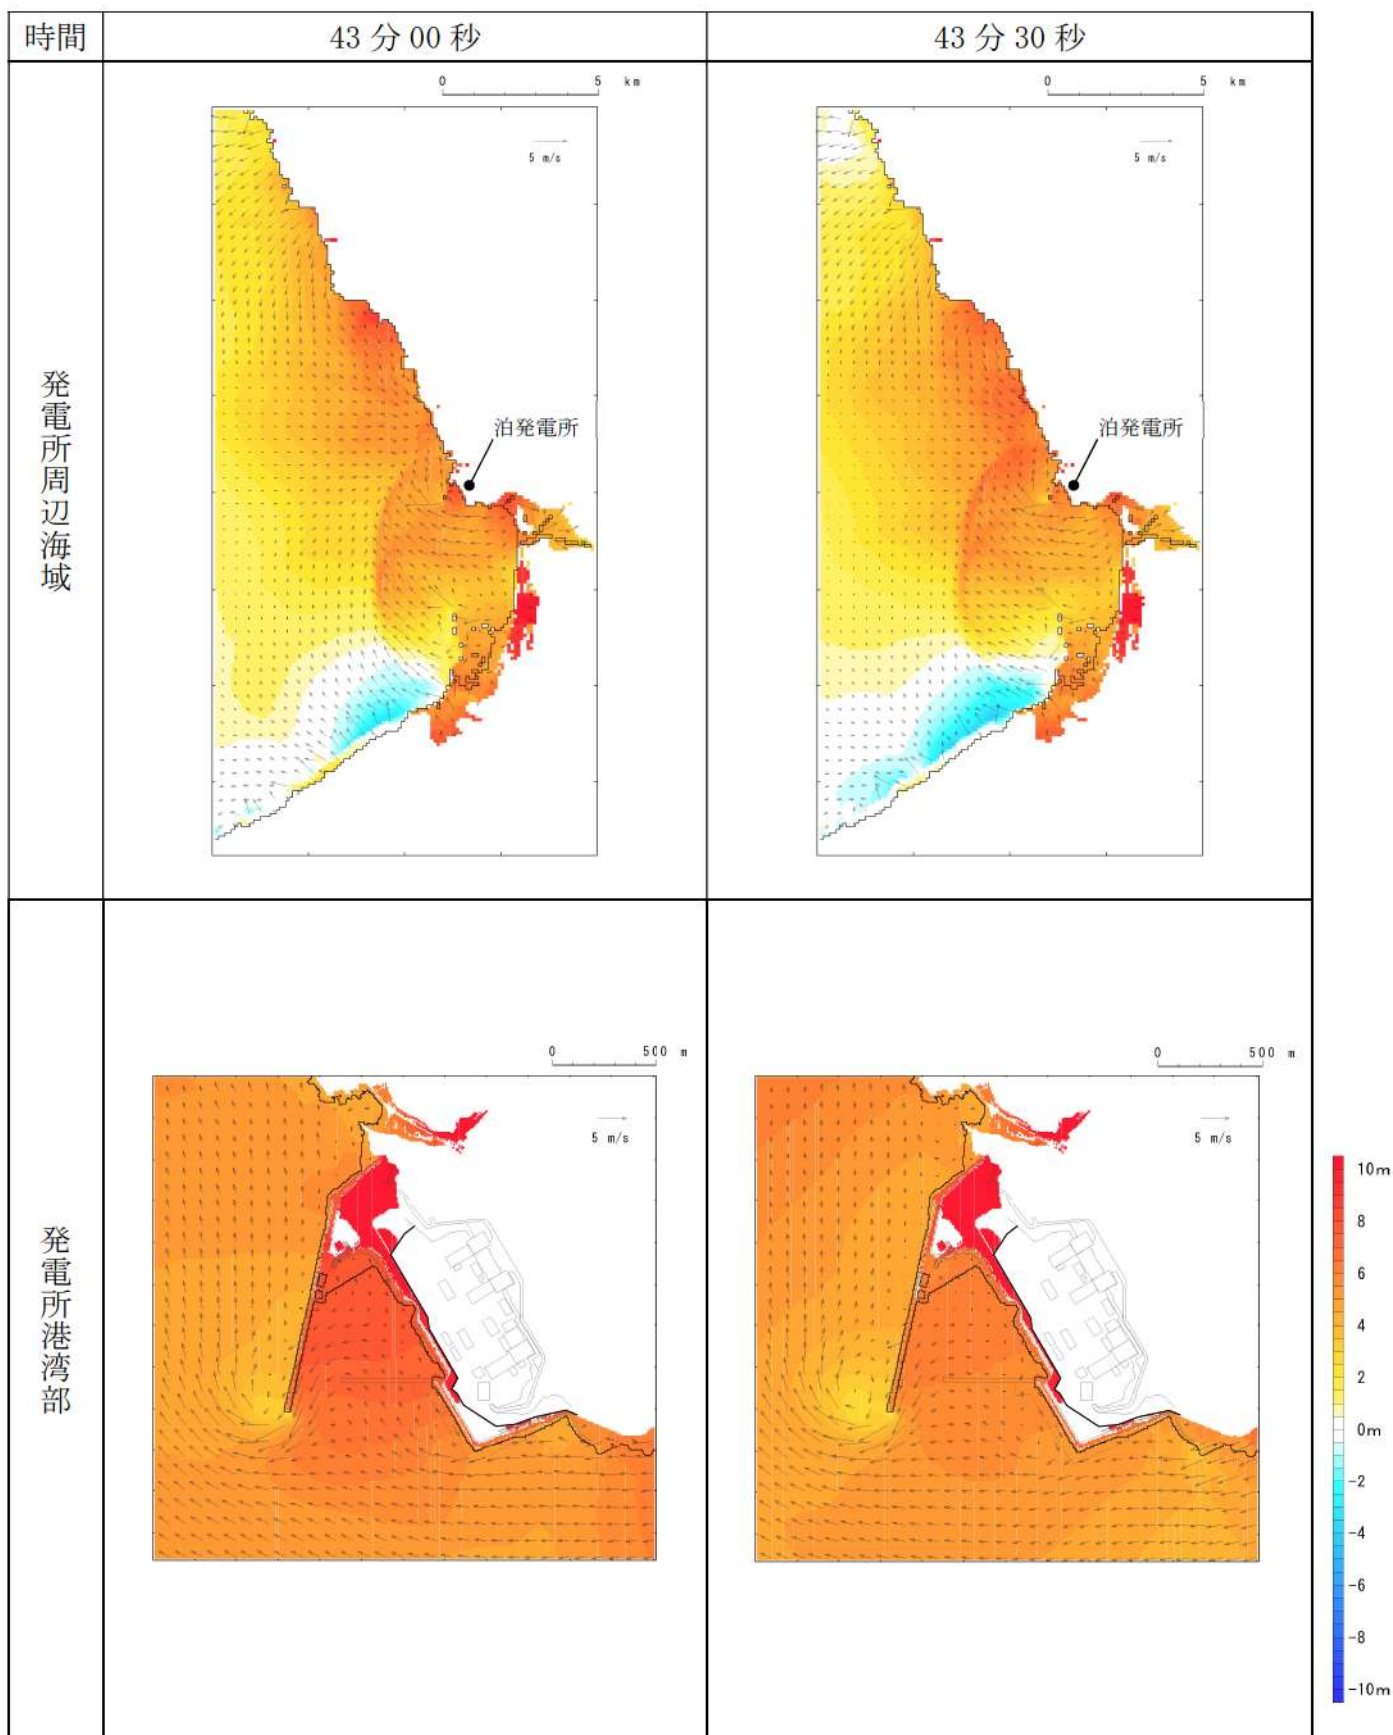
第 17 図-36 基準津波（波源K，南防波堤損傷）の水位変動・流向ベクトル(36/53)

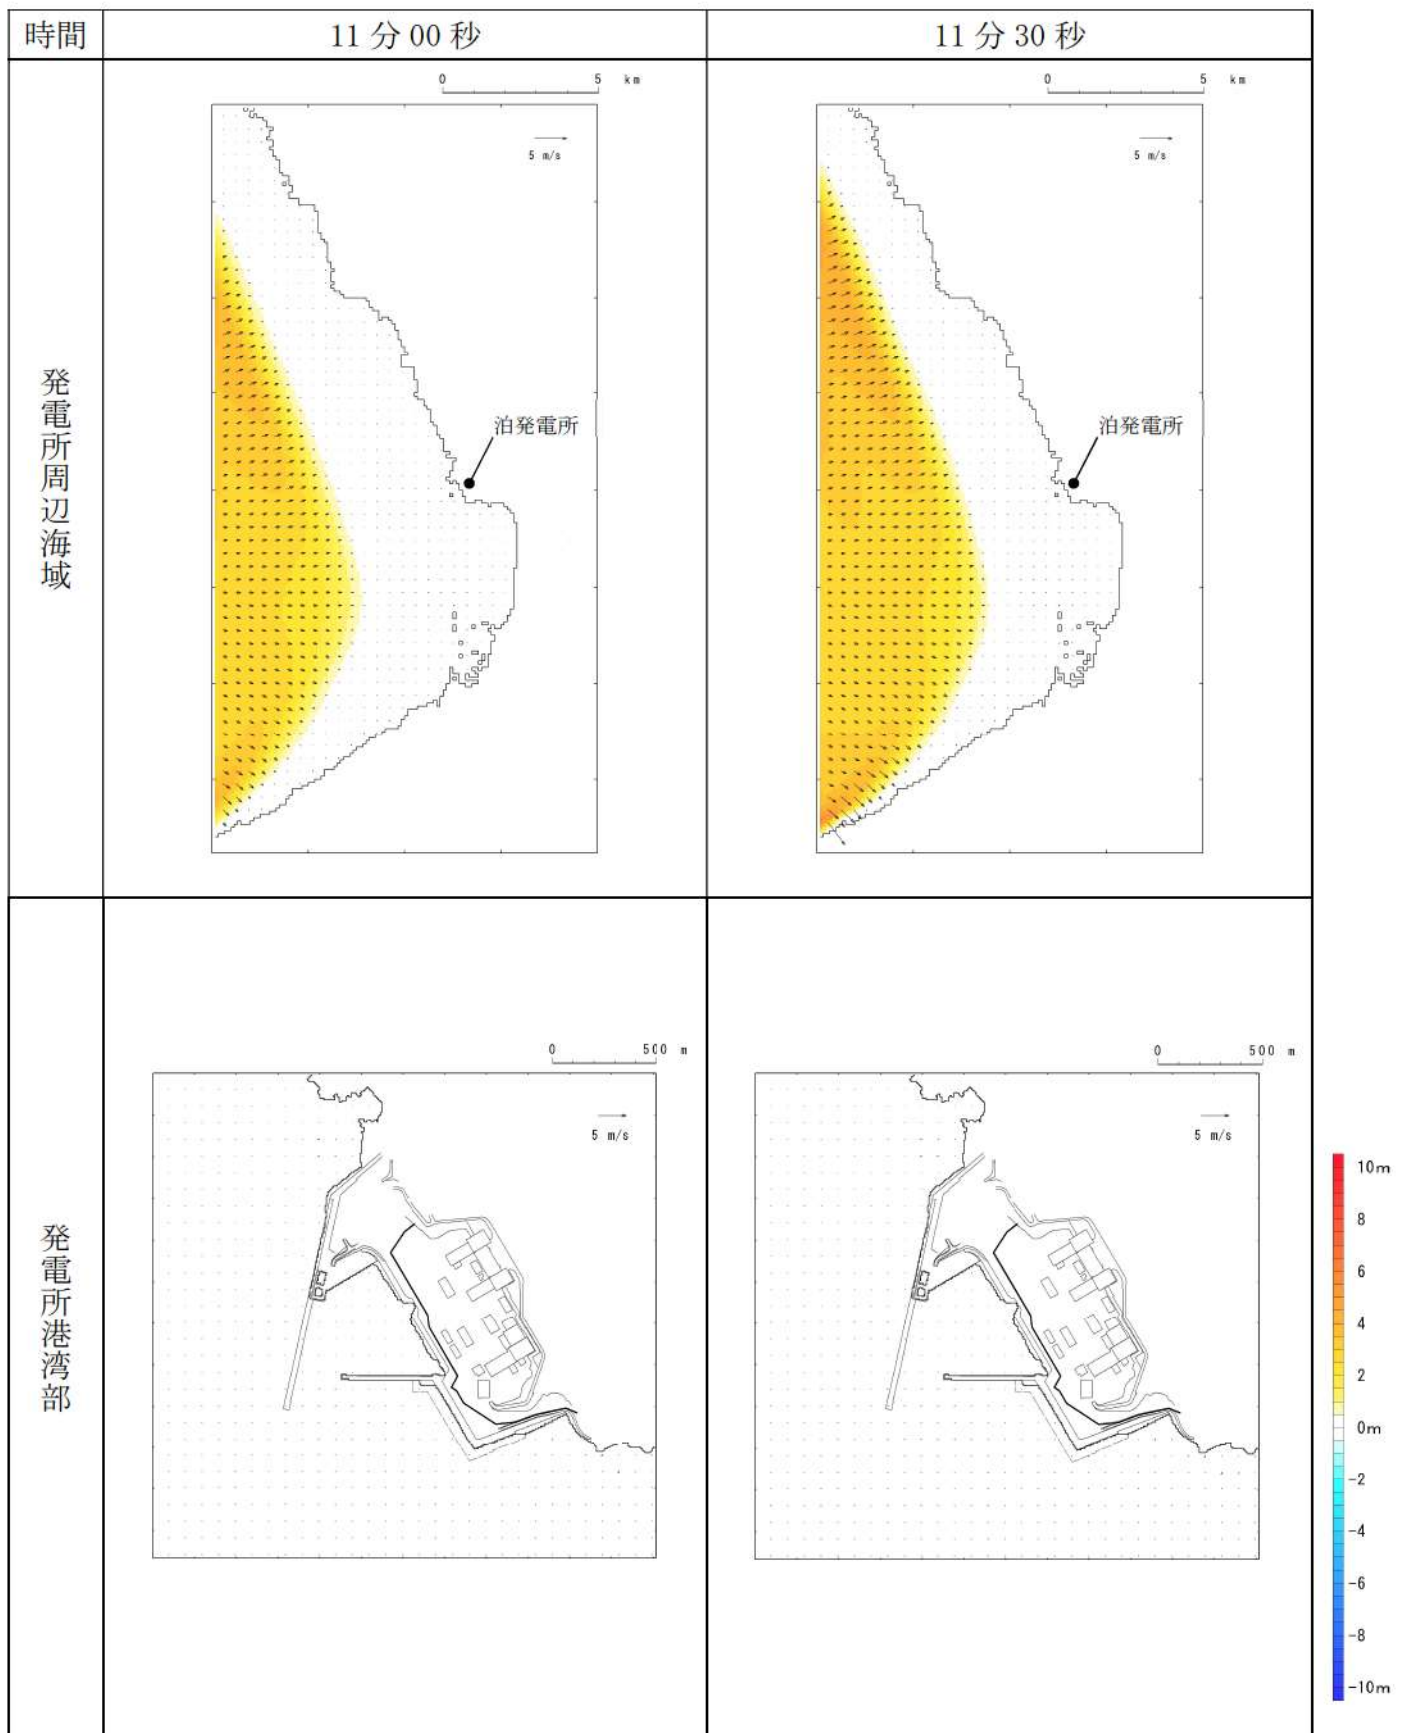
第 18 図-4 基準津波（波源L，北防波堤損傷）の水位変動・流向ベクトル(4/53)
