第 16 図-29 基準津波（波源 J，北及び南防波堤損傷）の水位変動・流向ベクトル(29/49)

第 17 図-1 基準津波（波源K，南防波堤損傷）の水位変動・流向ベクトル(1/53)

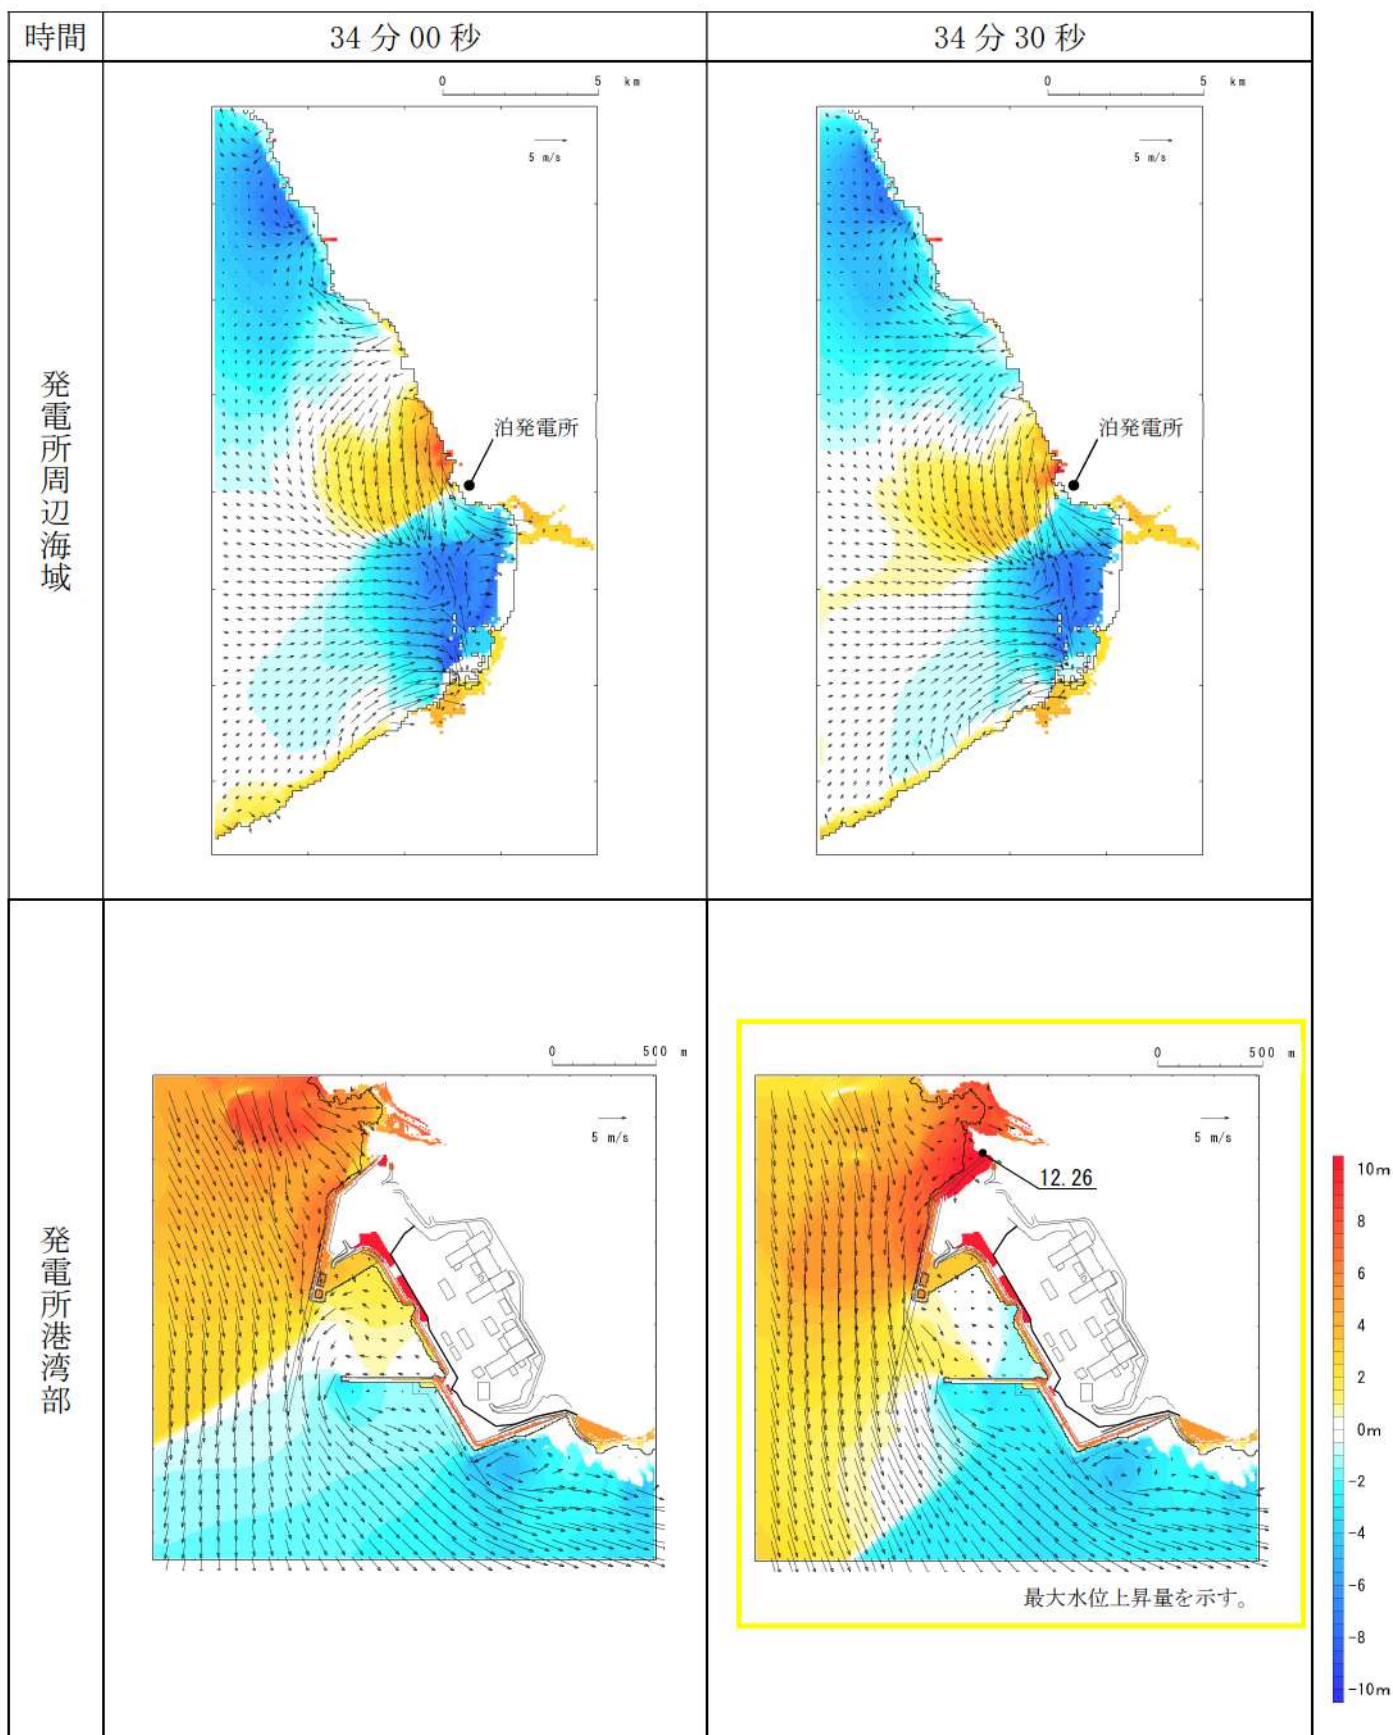
第 18 図-27 基準津波（波源 L，北防波堤損傷）の水位変動・流向ベクトル(27/53)

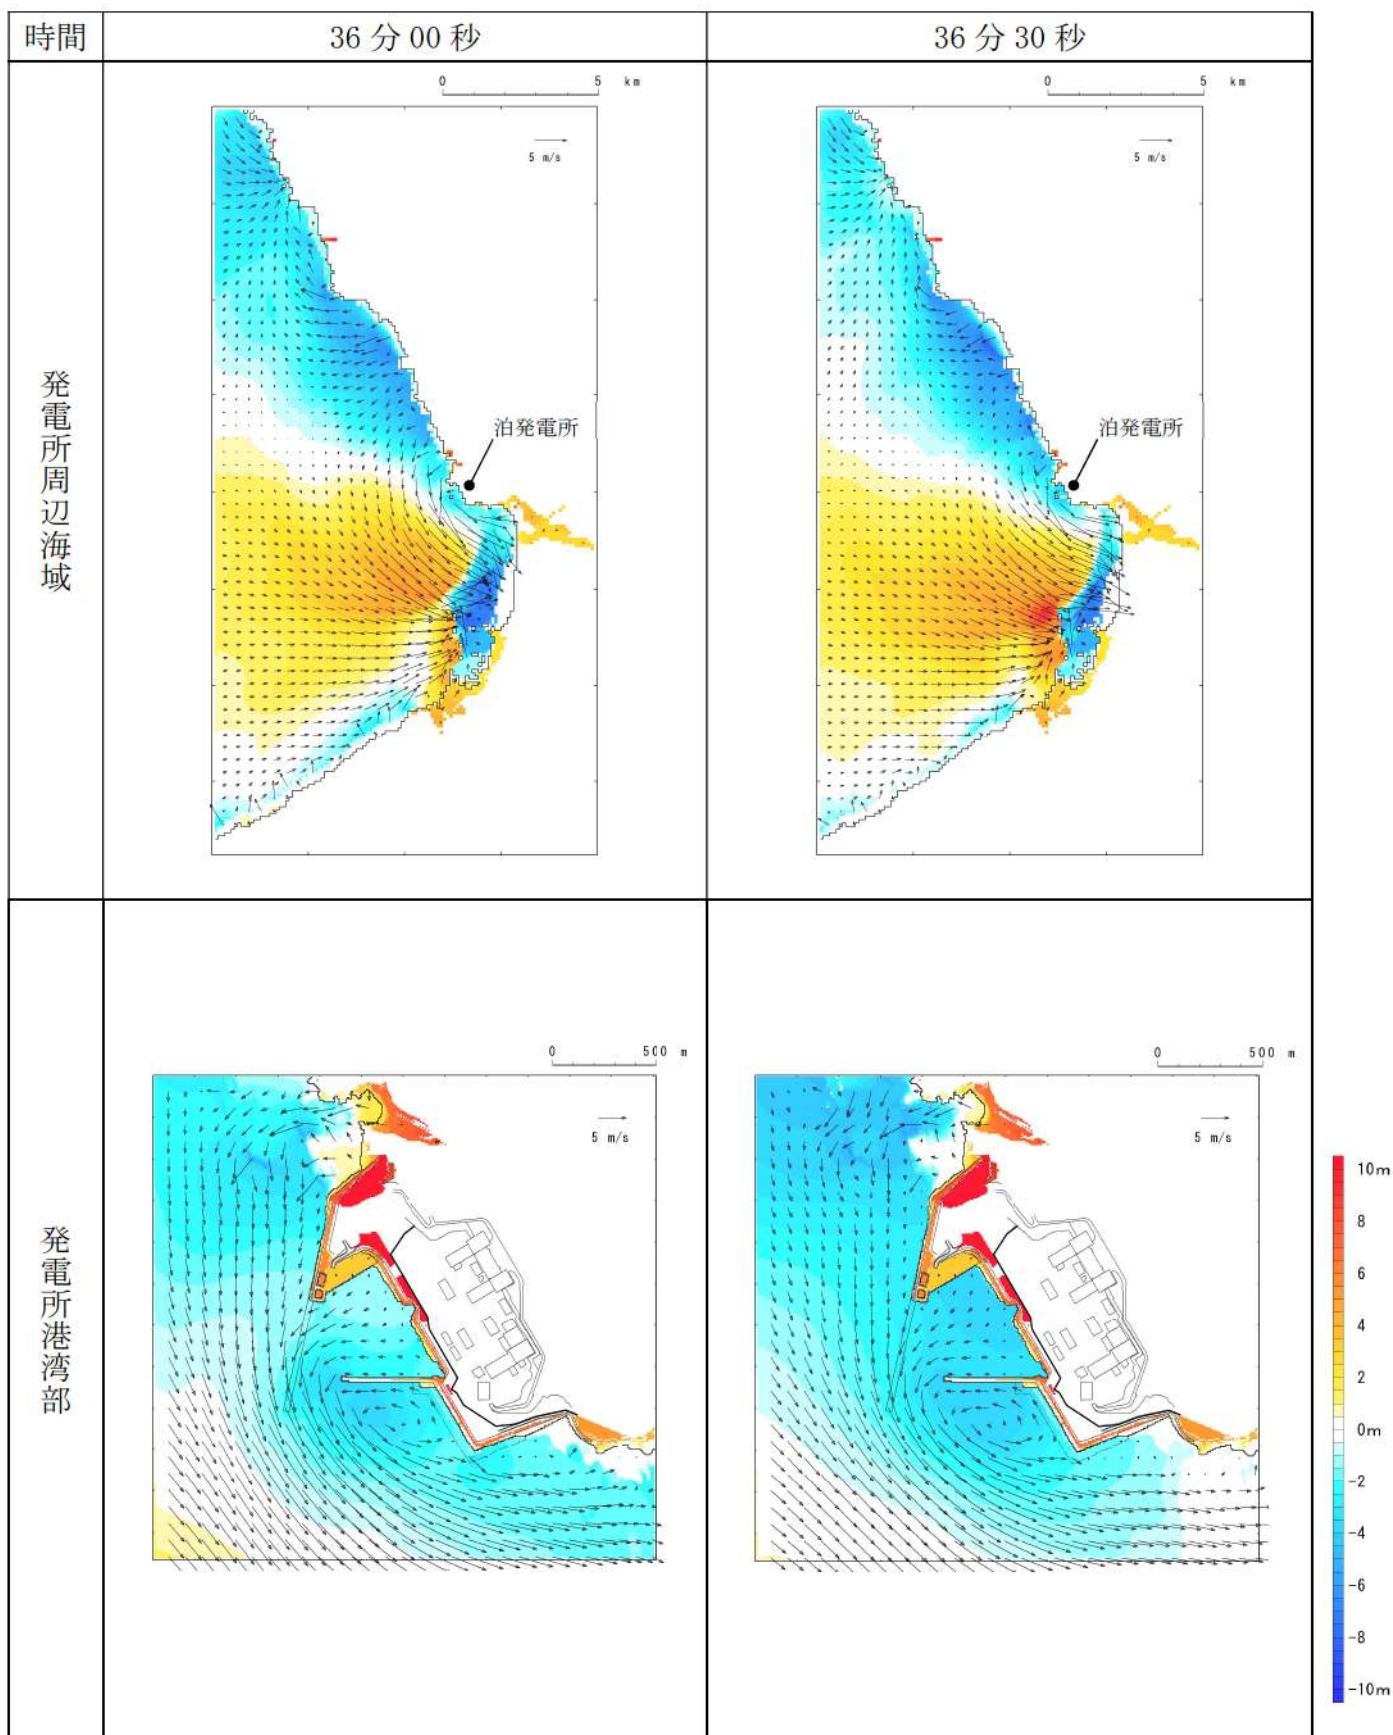
第 18 図-29 基準津波（波源 L，北防波堤損傷）の水位変動・流向ベクトル(29/53)

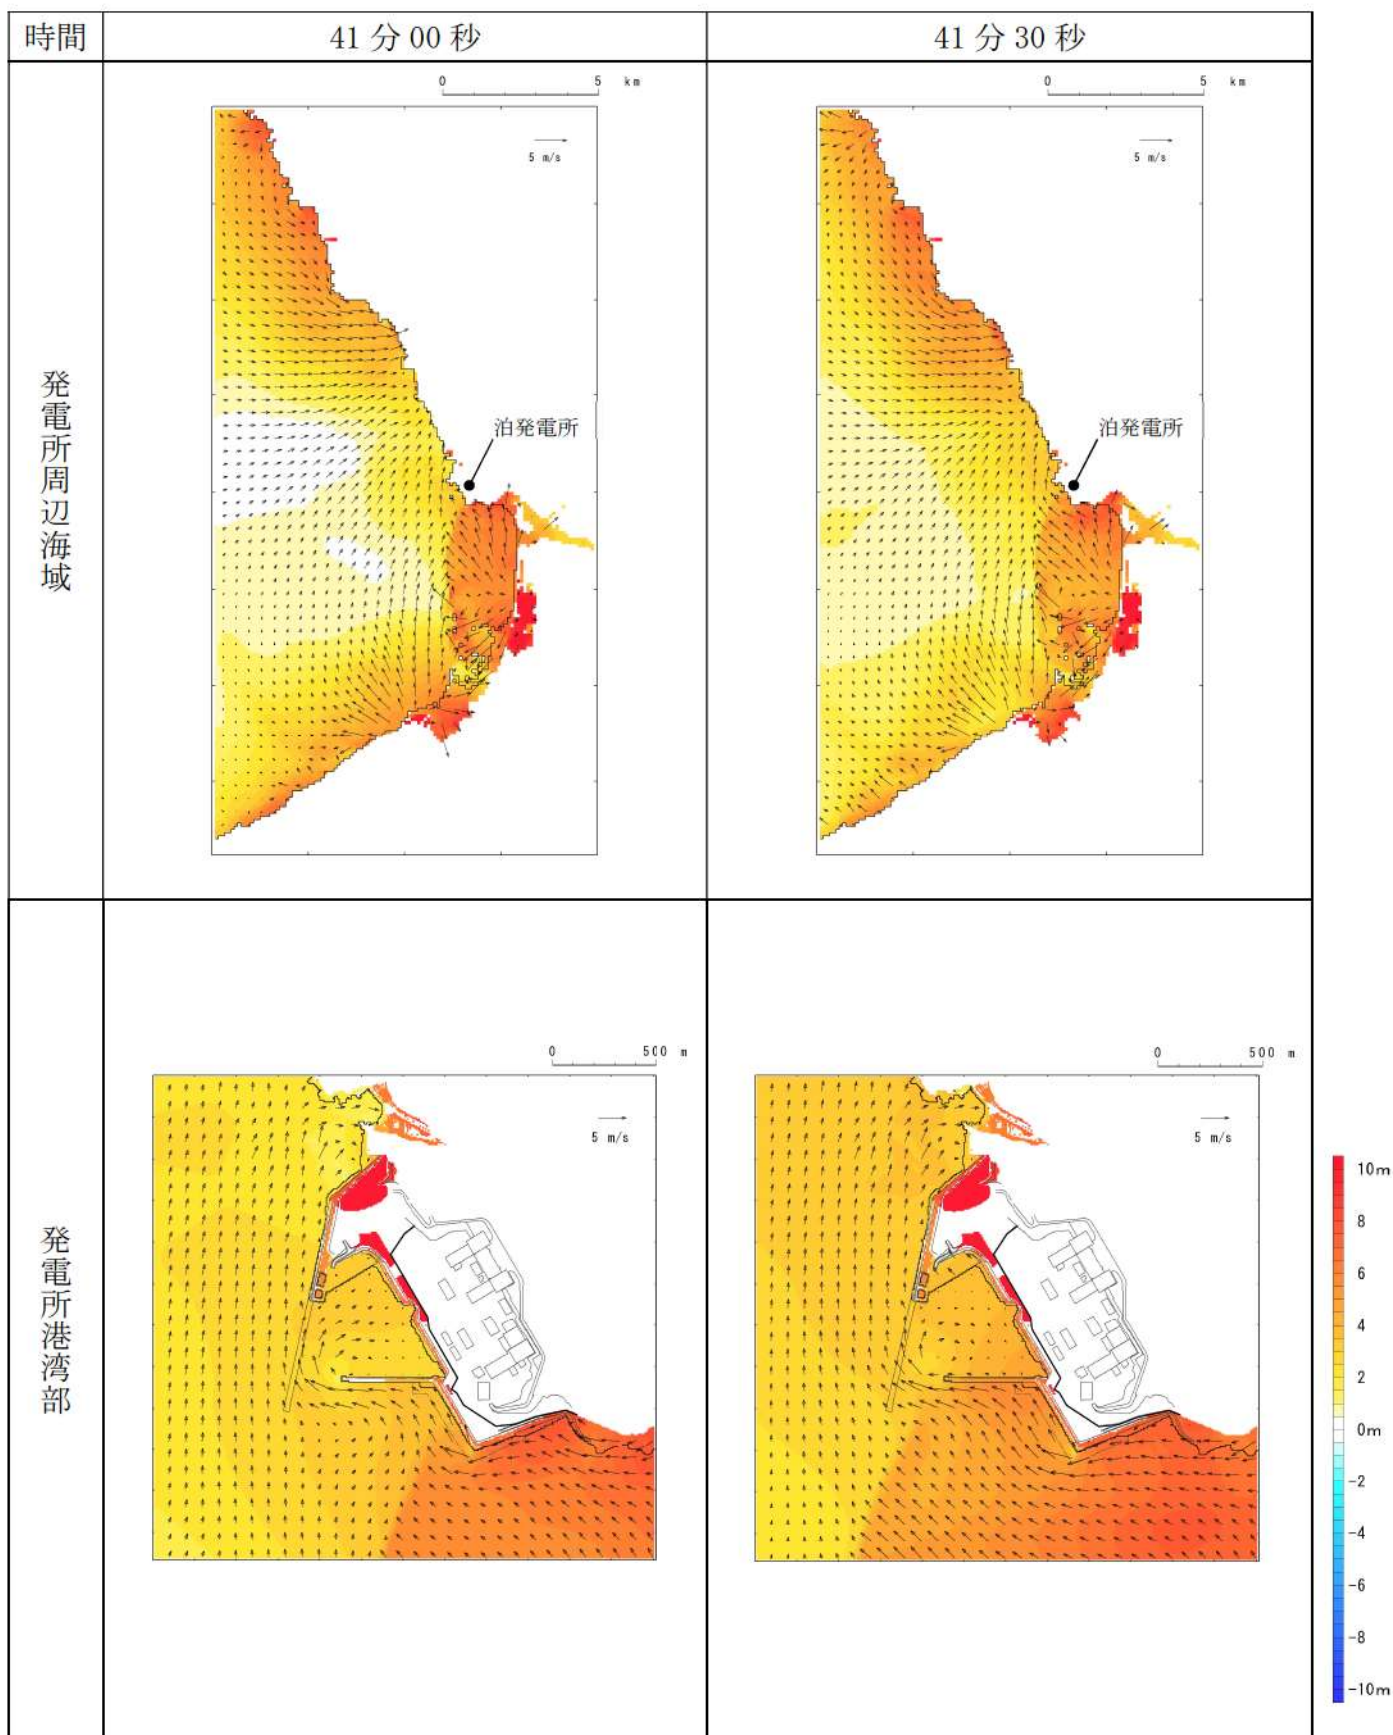
第 18 図-34 基準津波（波源 L，北防波堤損傷）の水位変動・流向ベクトル(34/53)

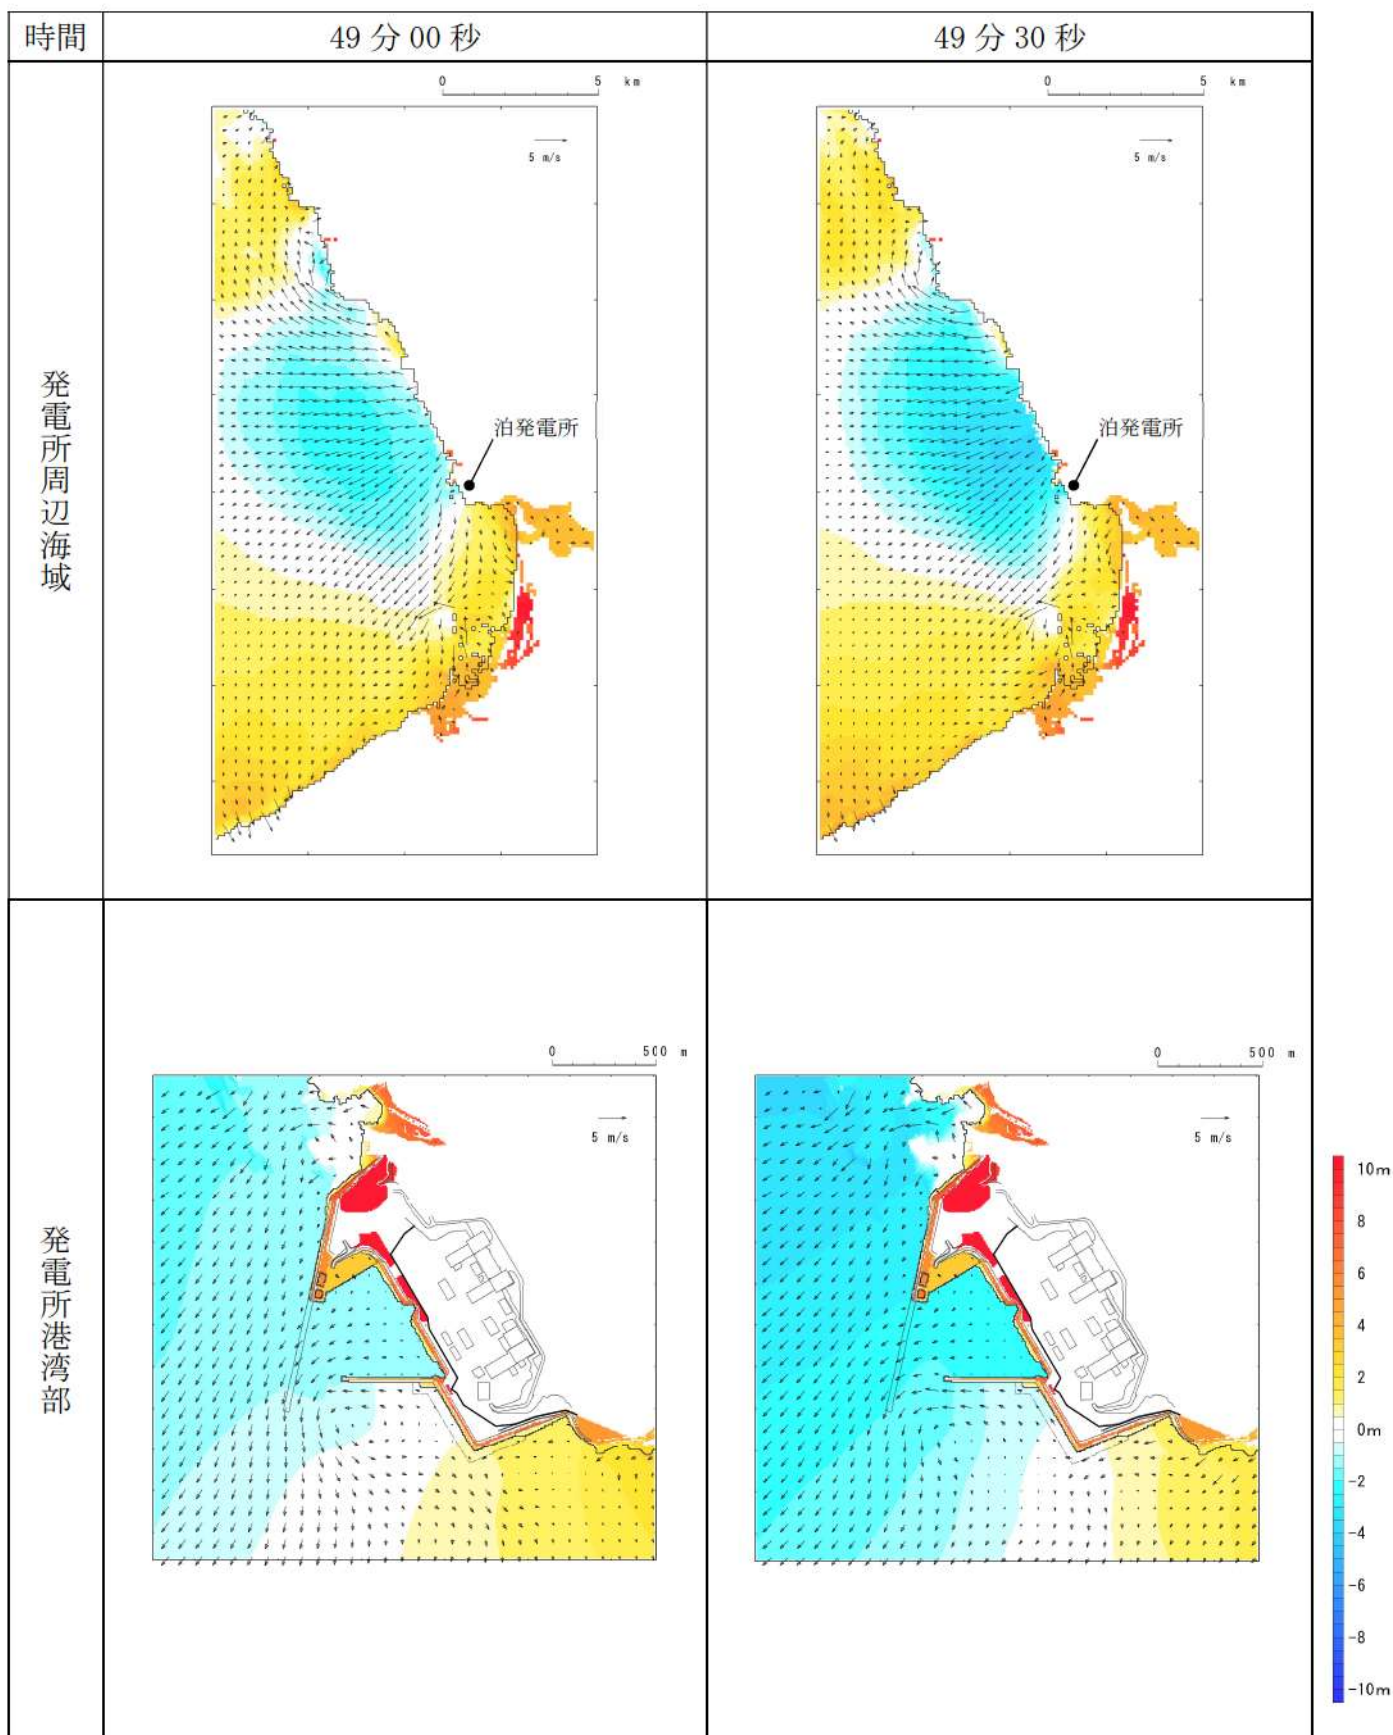
第 18 図-42 基準津波（波源 L，北防波堤損傷）の水位変動・流向ベクトル(42/53)

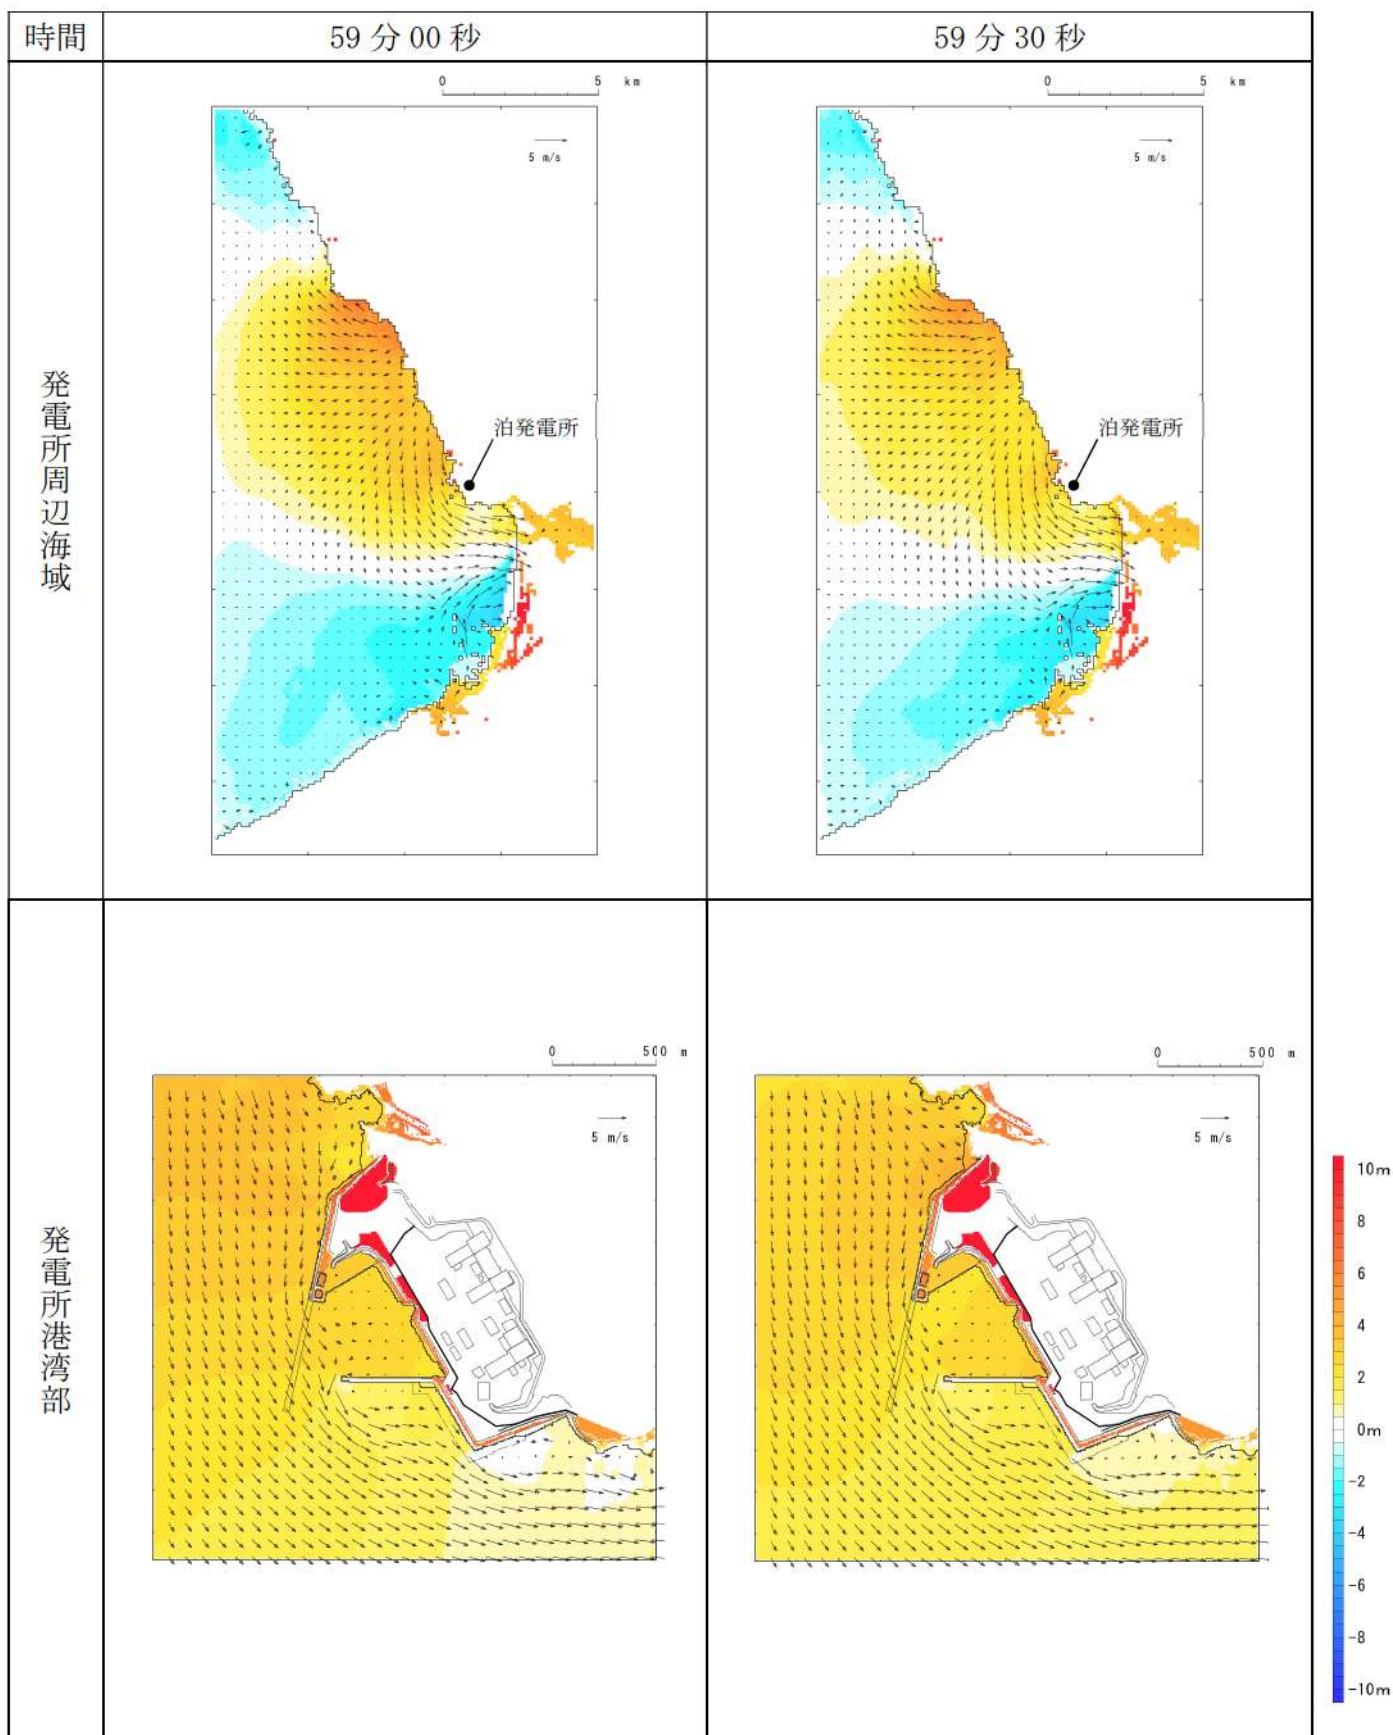
第 18 図-52 基準津波（波源 L，北防波堤損傷）の水位変動・流向ベクトル(52/53)

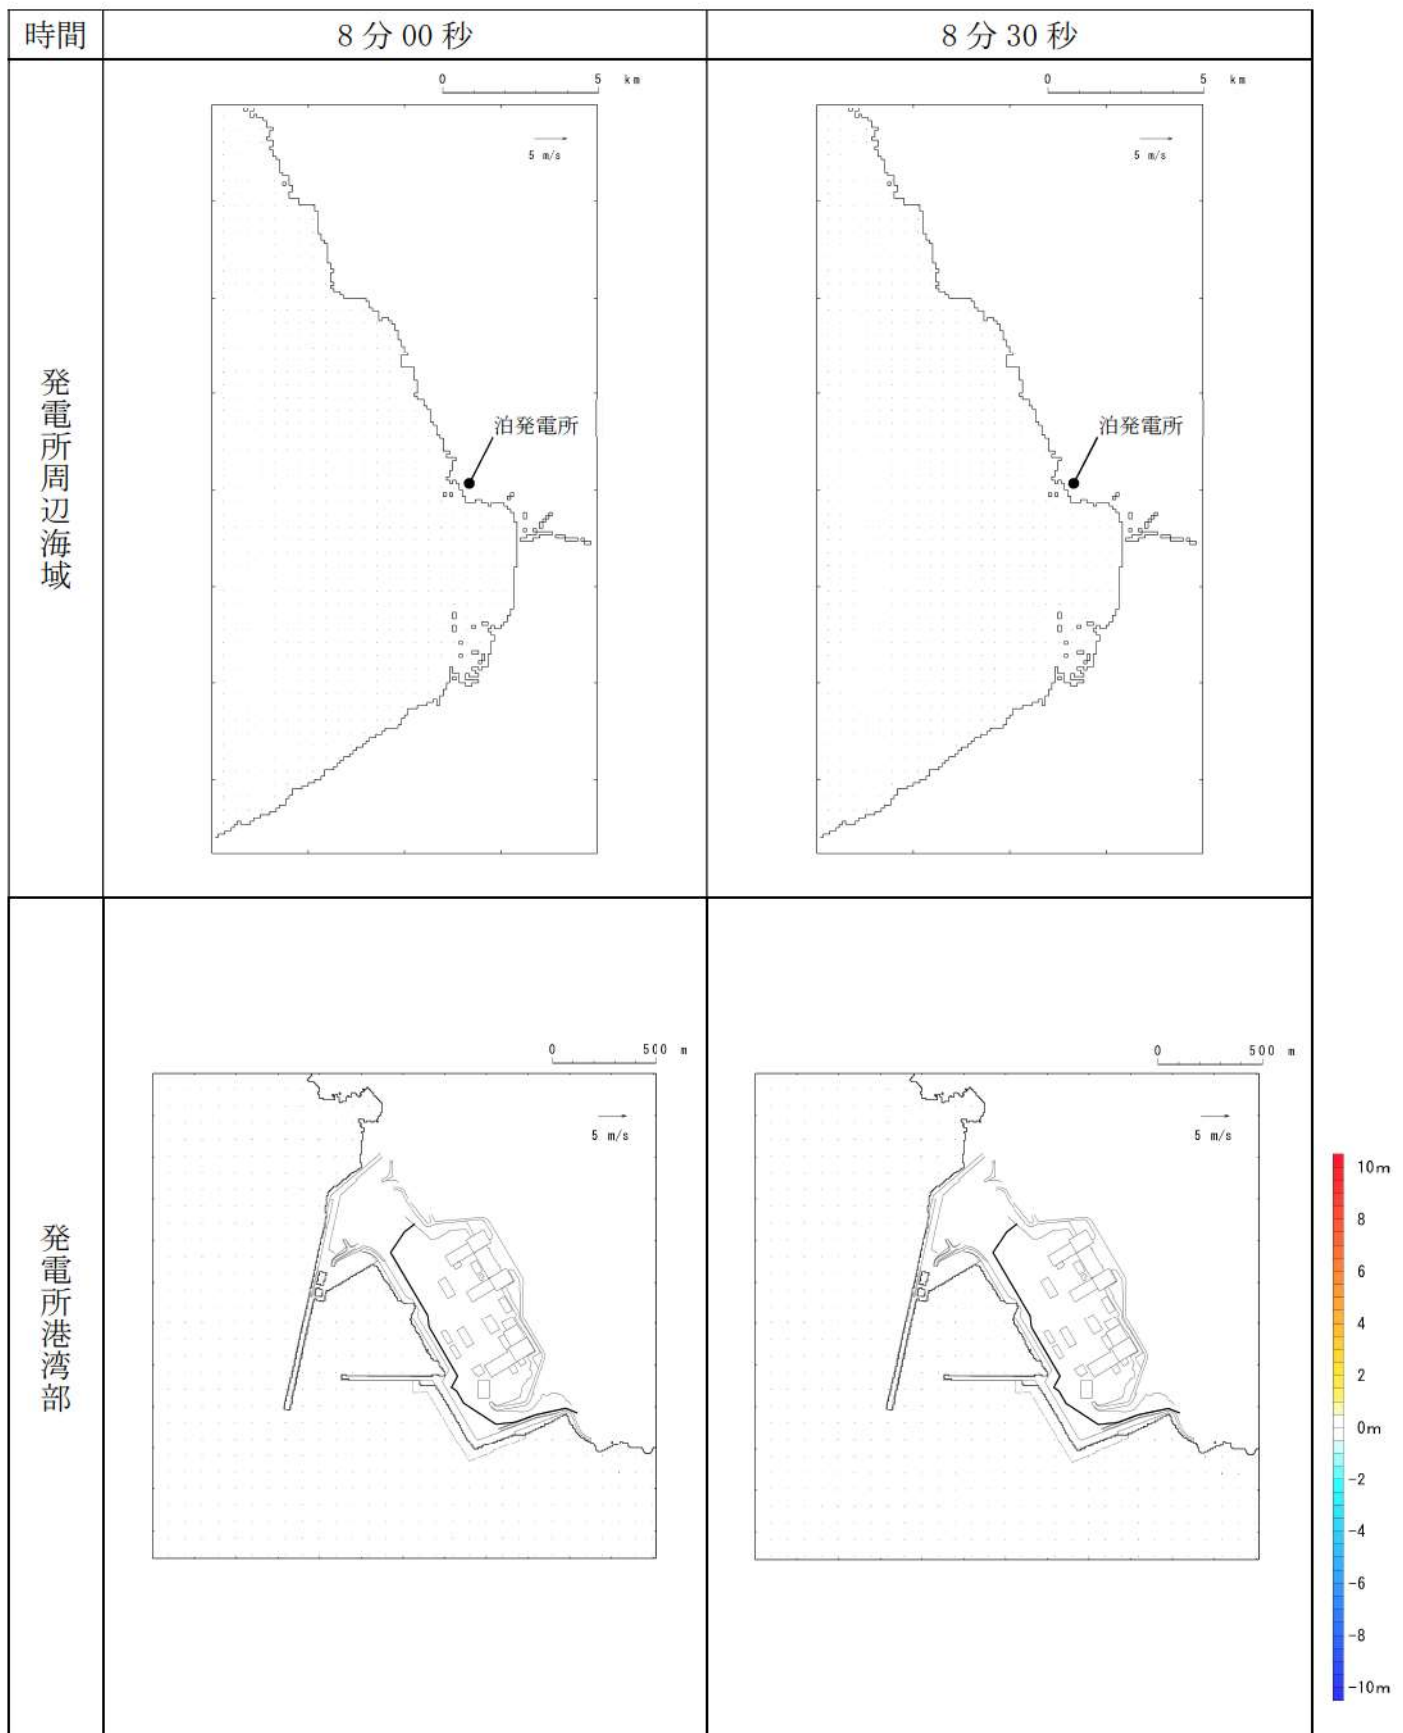
第 19 図-1 基準津波（波源K，防波堤損傷なし）の水位変動・流向ベクトル(1/53)

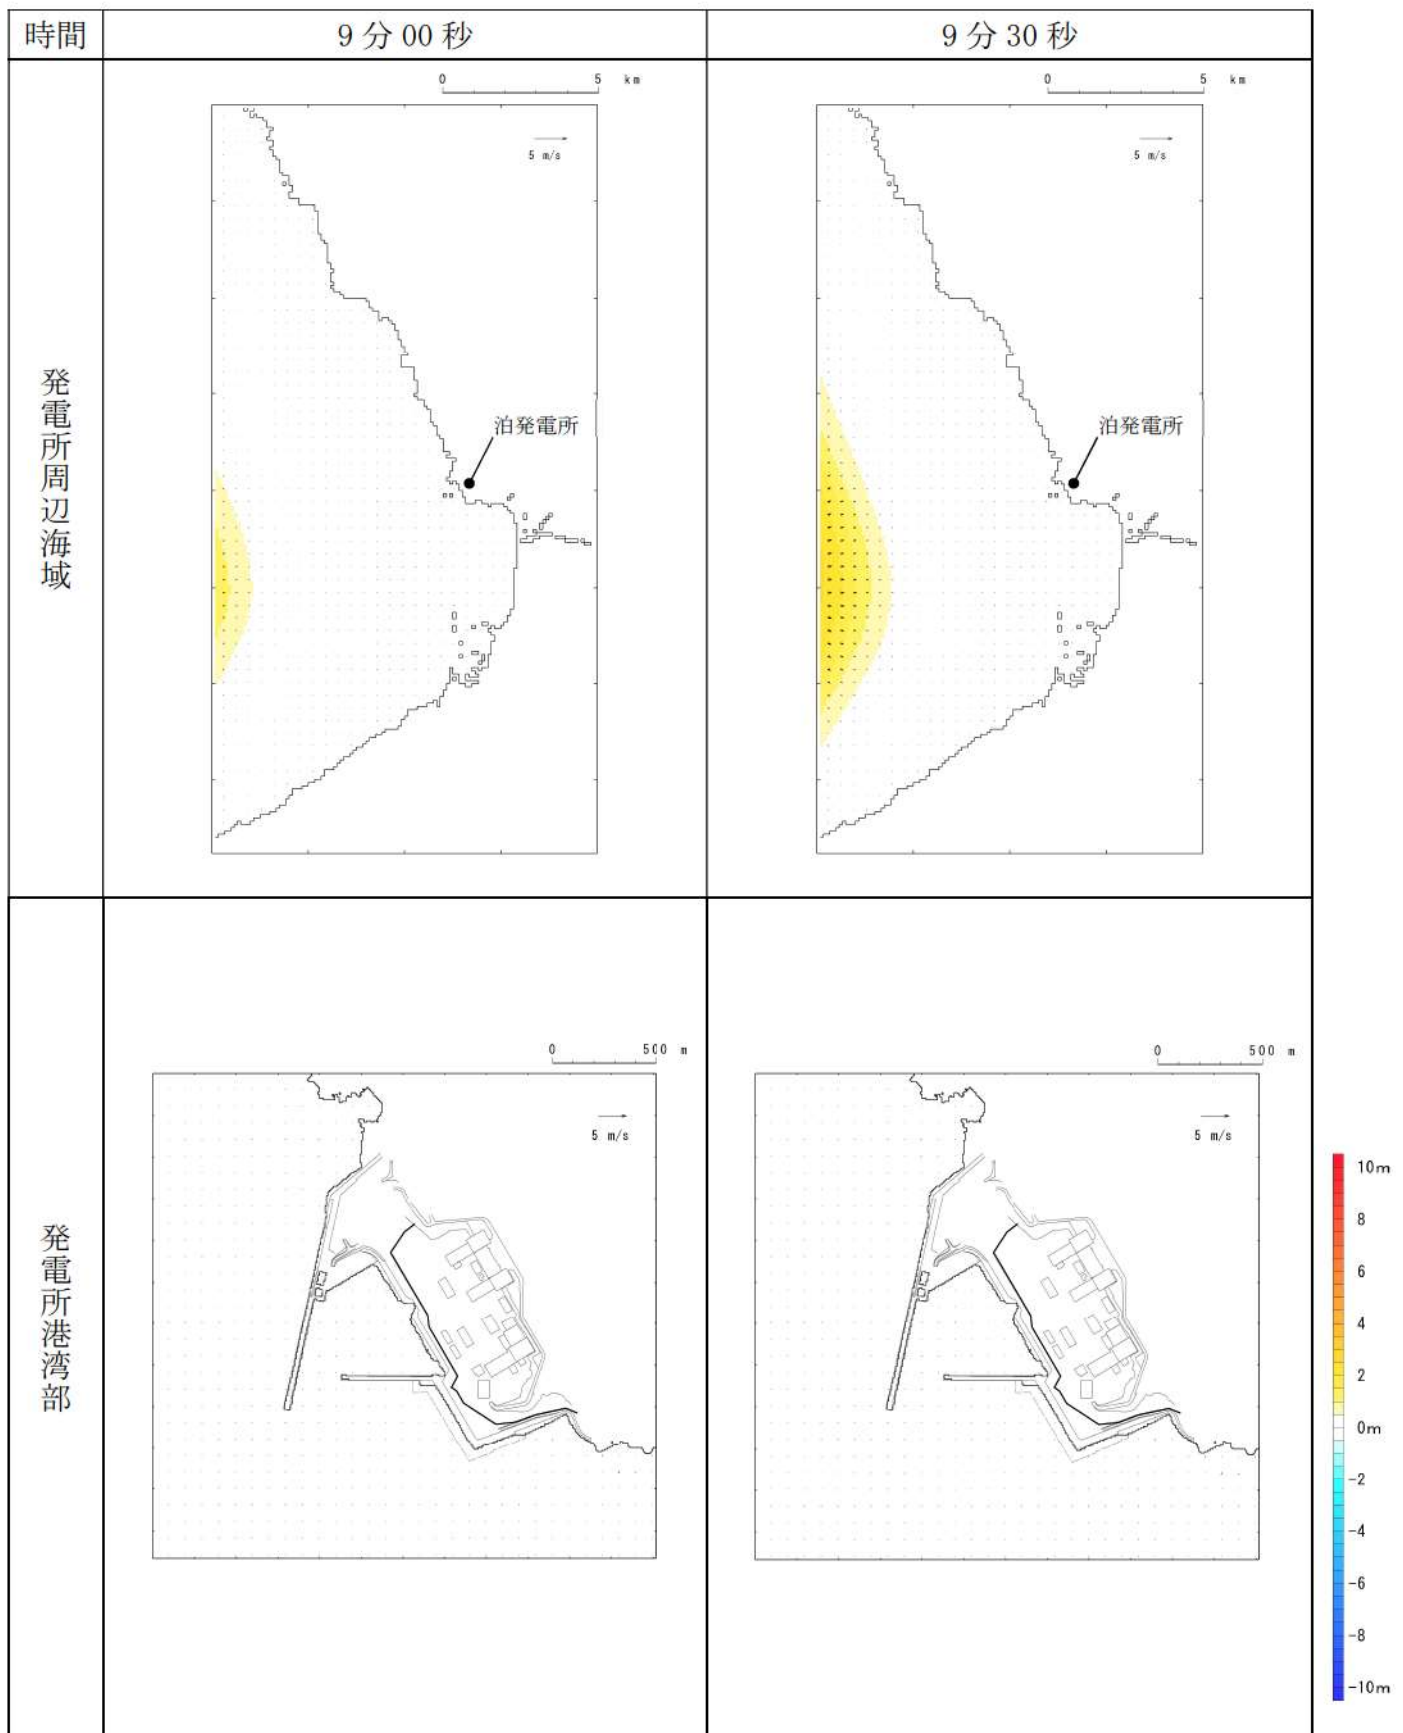
第 19 図-2 基準津波（波源K，防波堤損傷なし）の水位変動・流向ベクトル(2/53)

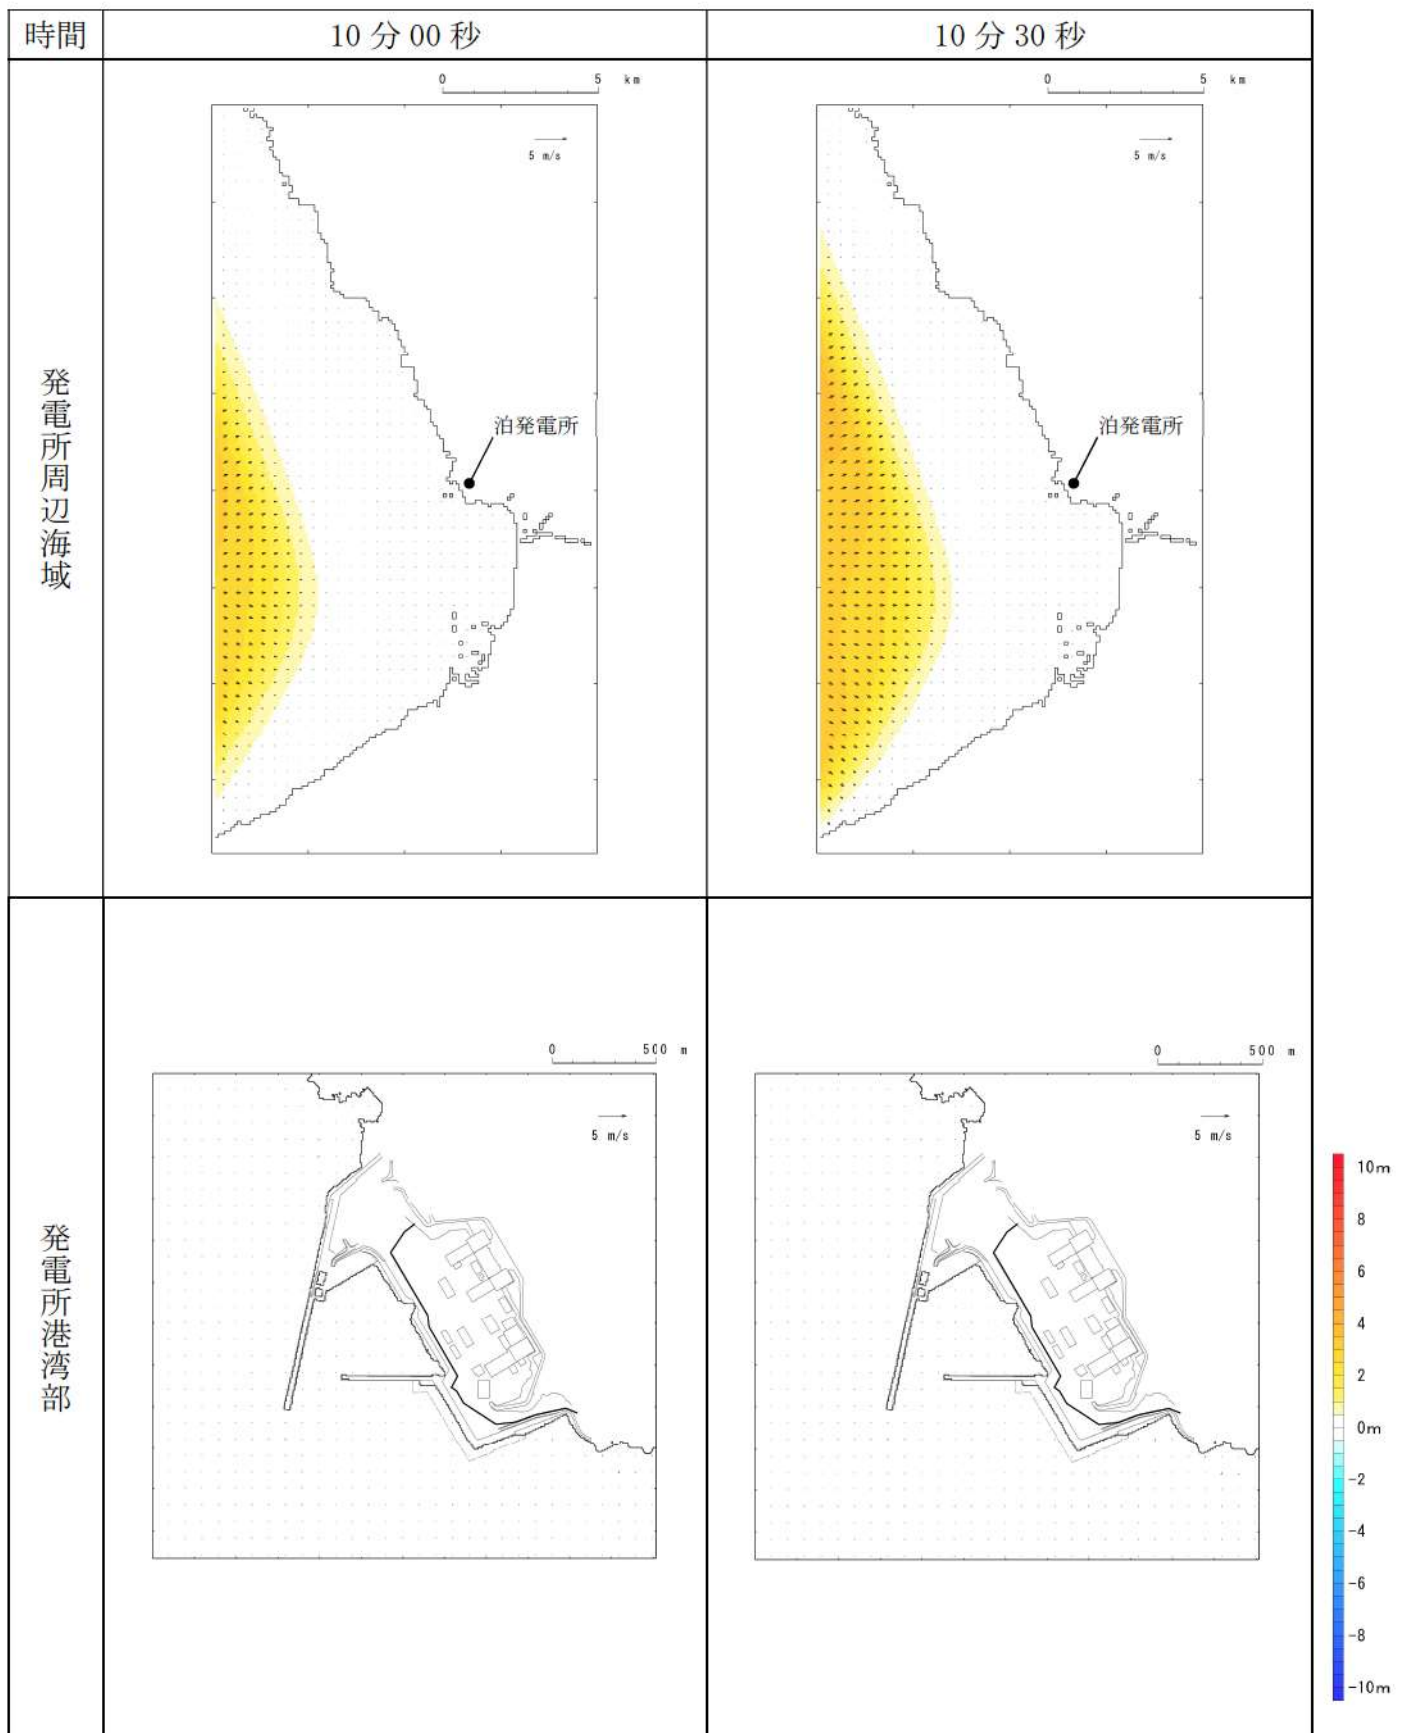
第 19 図-3 基準津波（波源K，防波堤損傷なし）の水位変動・流向ベクトル(3/53)

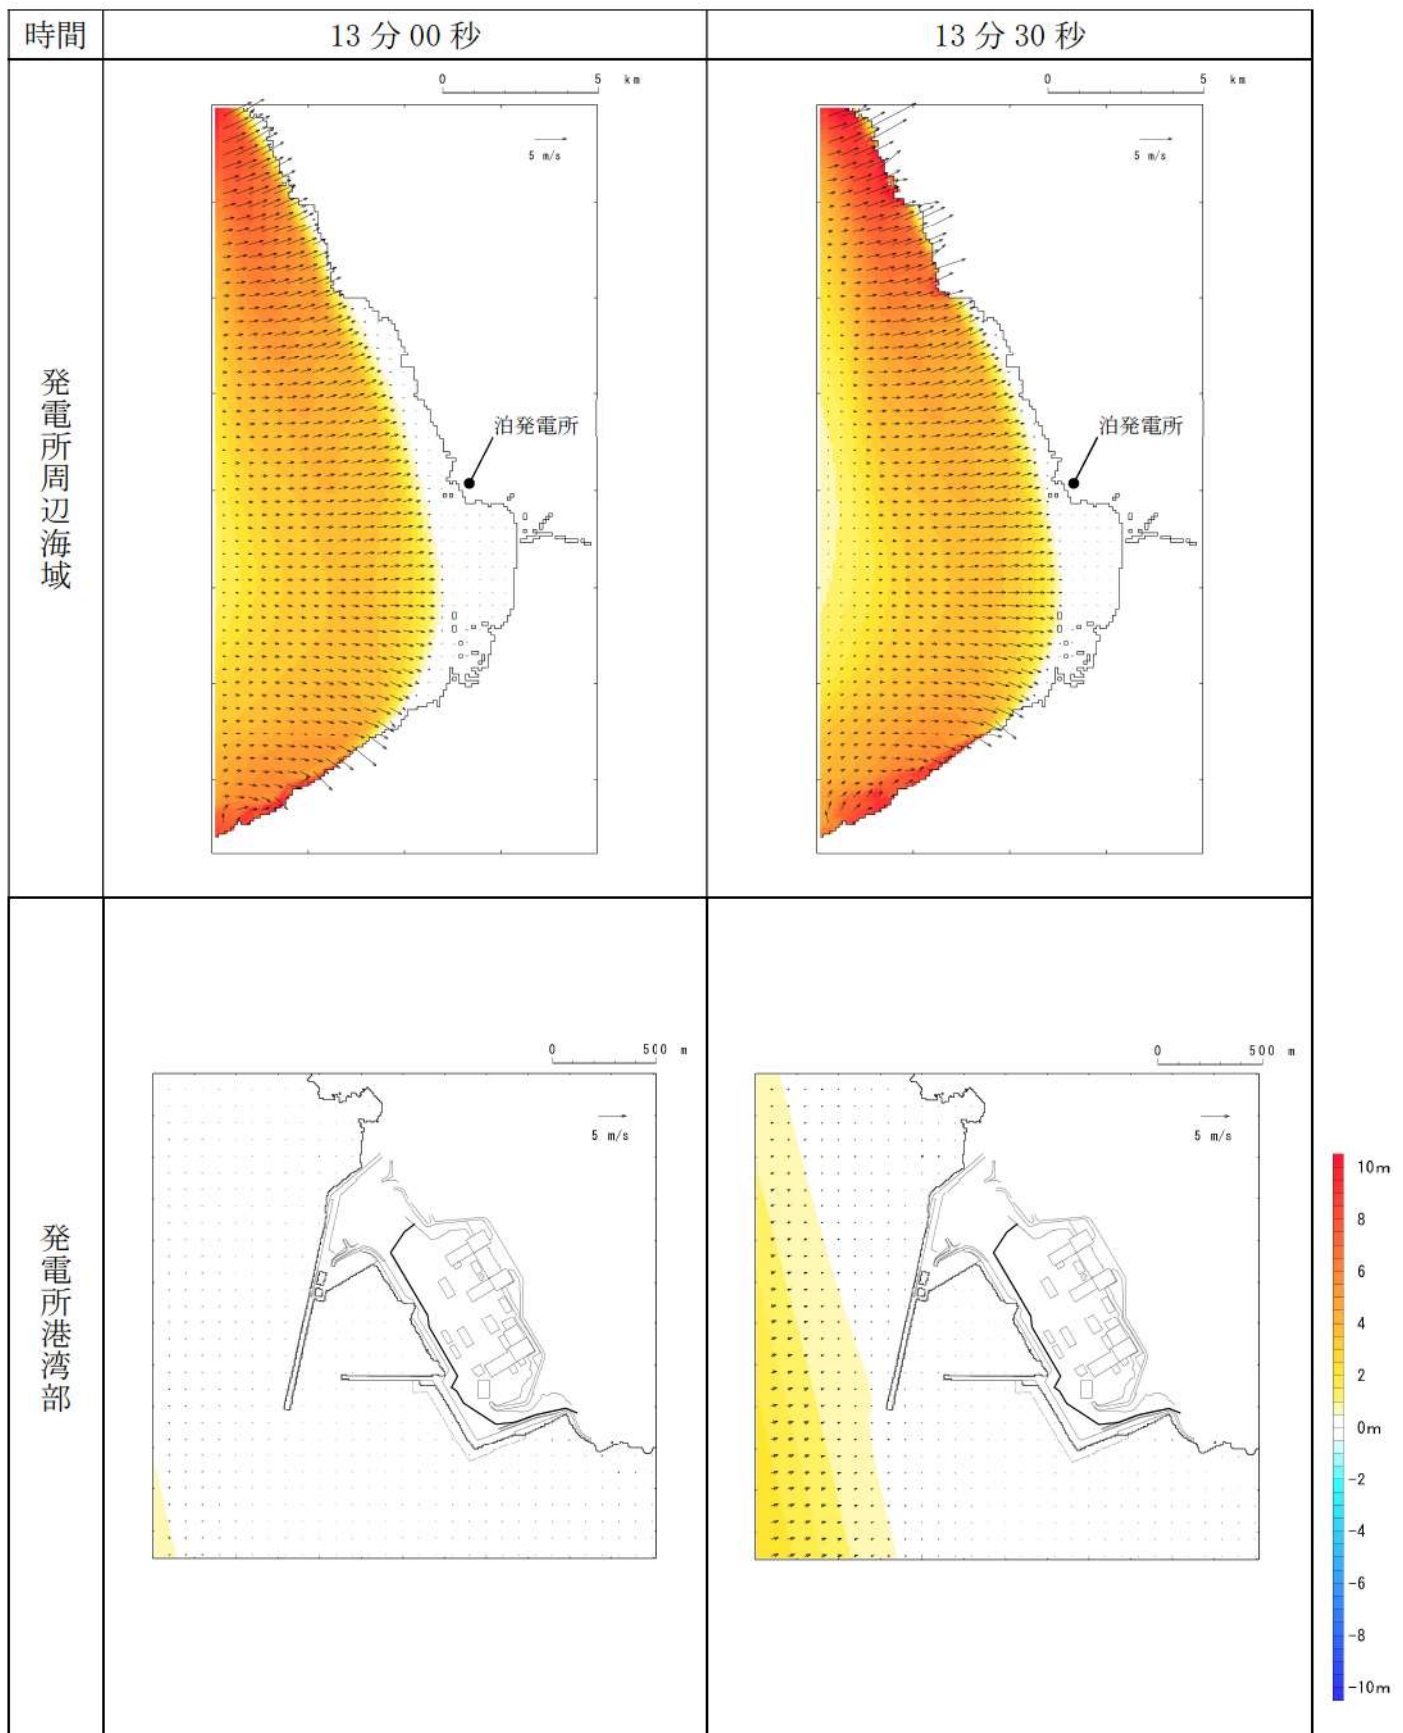
第 19 図-6 基準津波（波源K，防波堤損傷なし）の水位変動・流向ベクトル(6/53)
