第 16 図-29 基準津波（波源 J，北及び南防波堤損傷）の水位変動・流向ベクトル(29/49)

第 17 図-1 基準津波（波源K，南防波堤損傷）の水位変動・流向ベクトル(1/53)

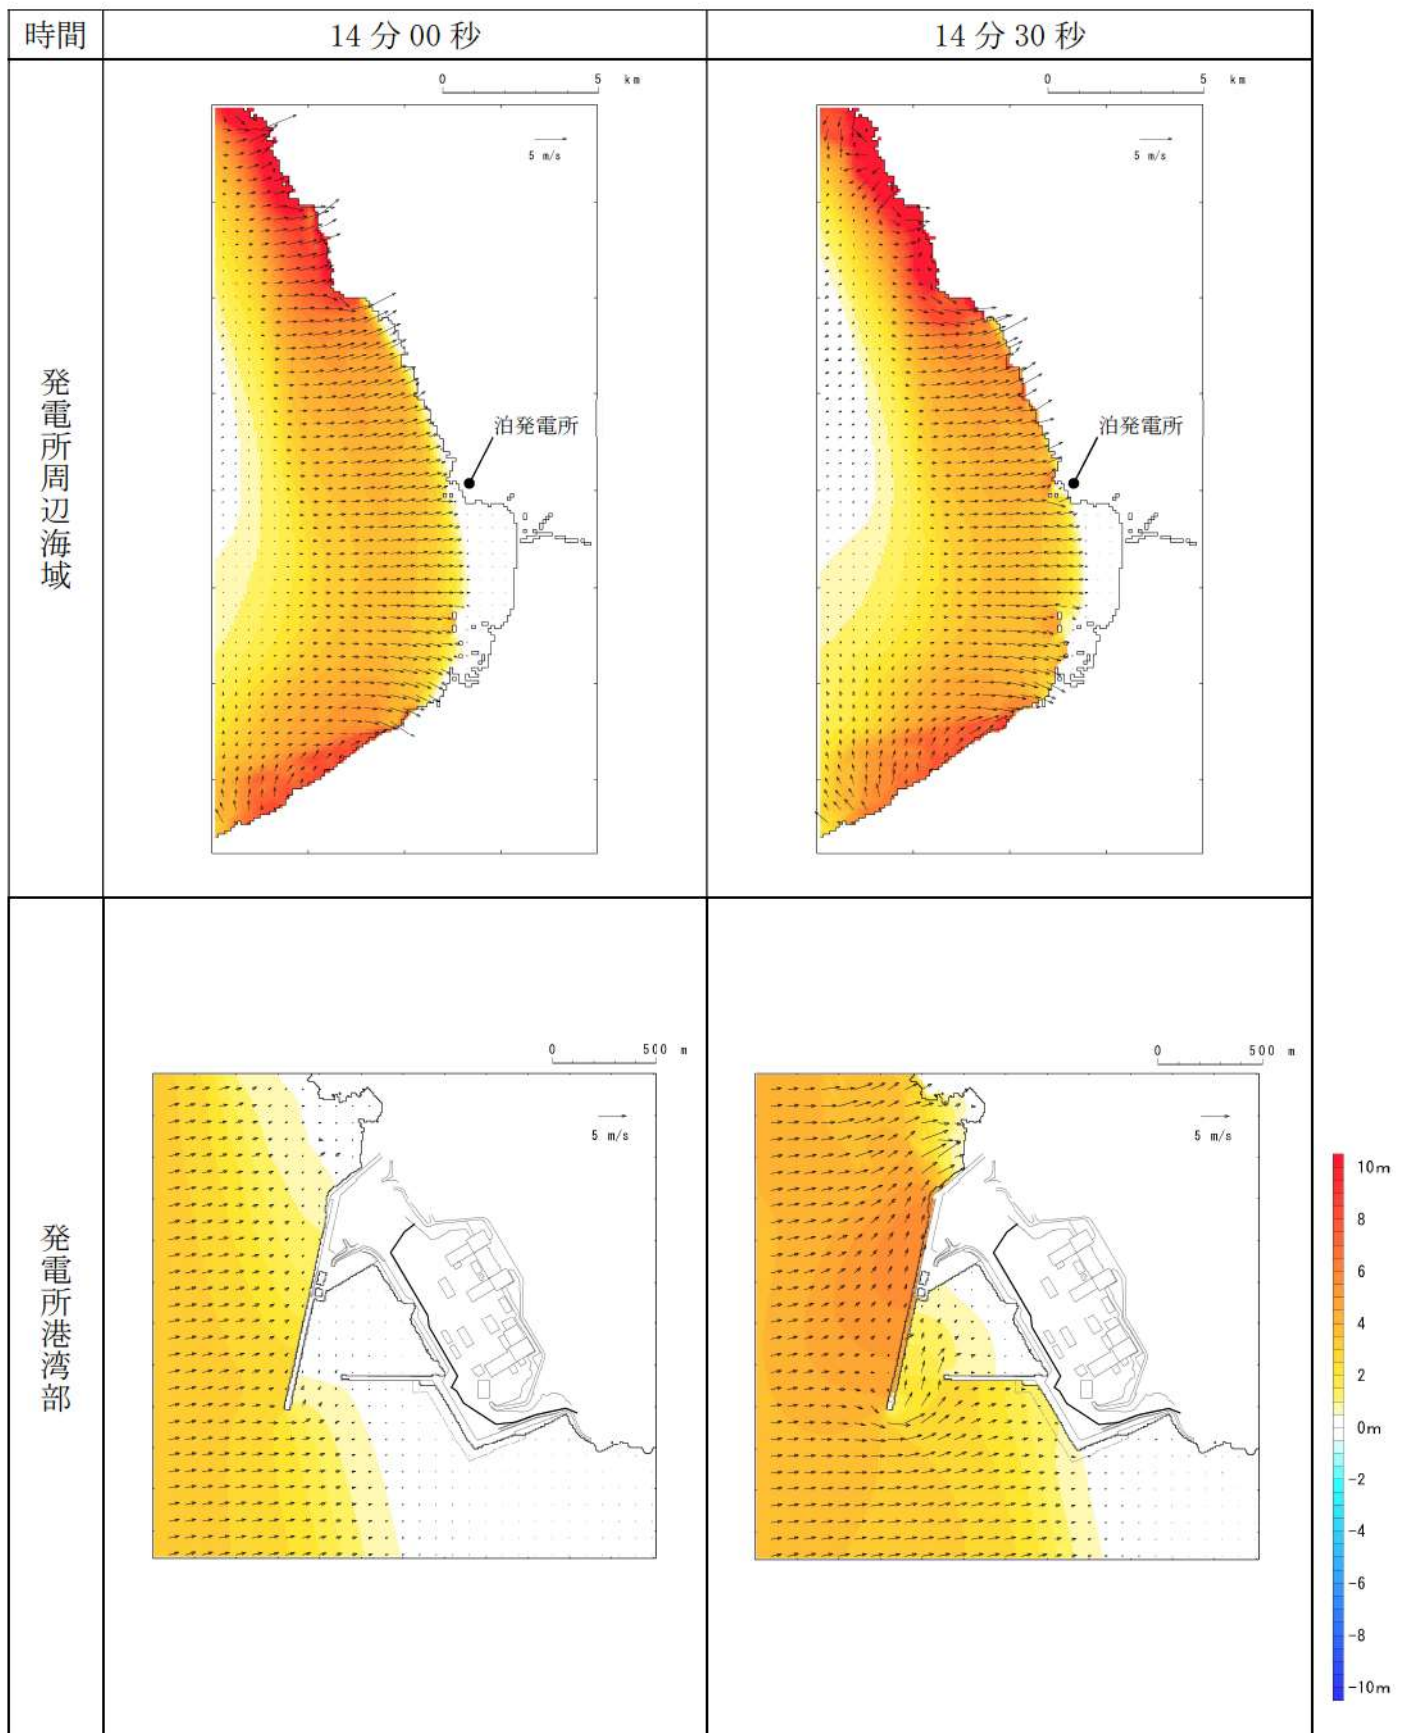
第 19 図-7 基準津波（波源K，防波堤損傷なし）の水位変動・流向ベクトル(7/53)

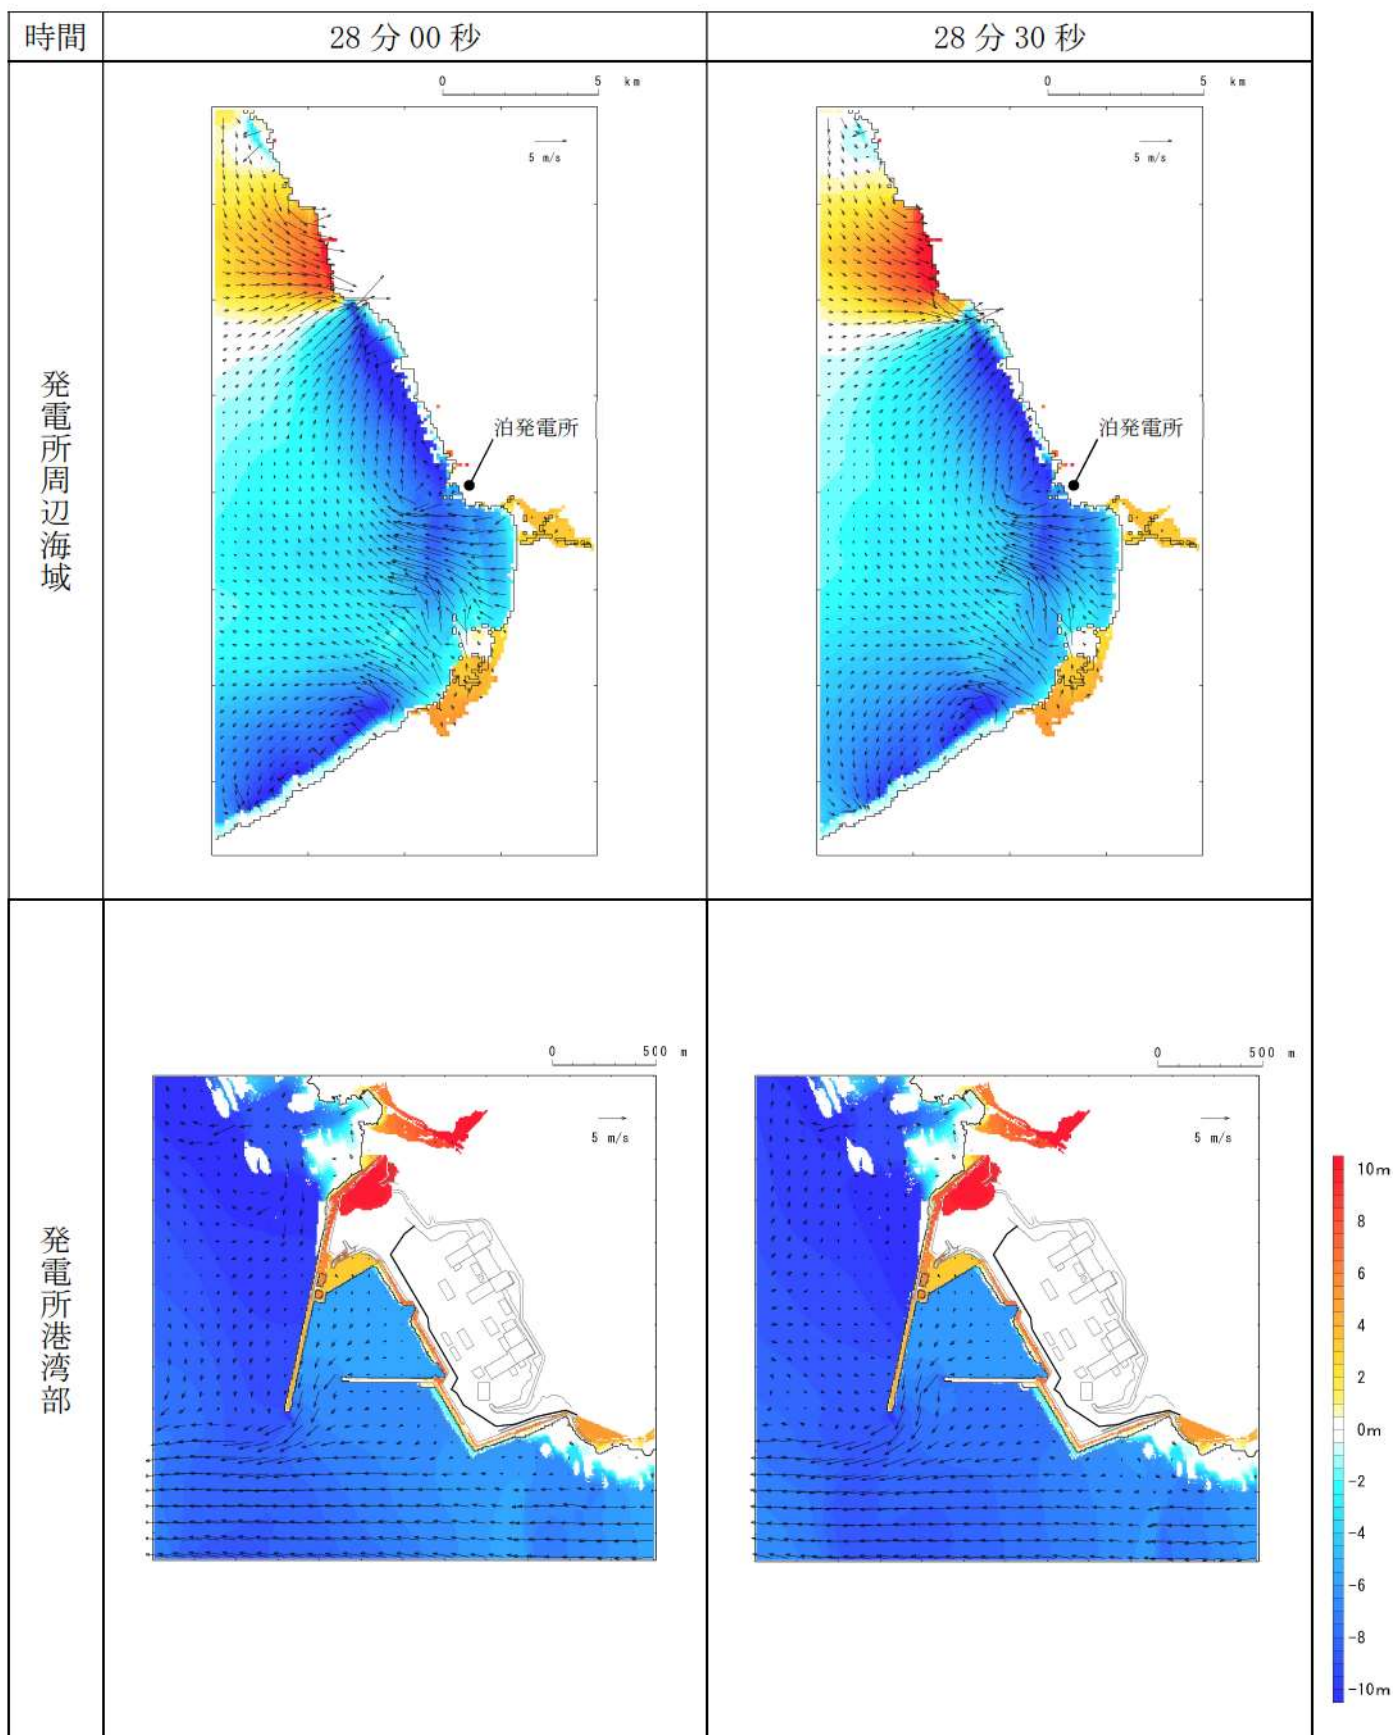
第 19 図-21 基準津波（波源K，防波堤損傷なし）の水位変動・流向ベクトル(21/53)

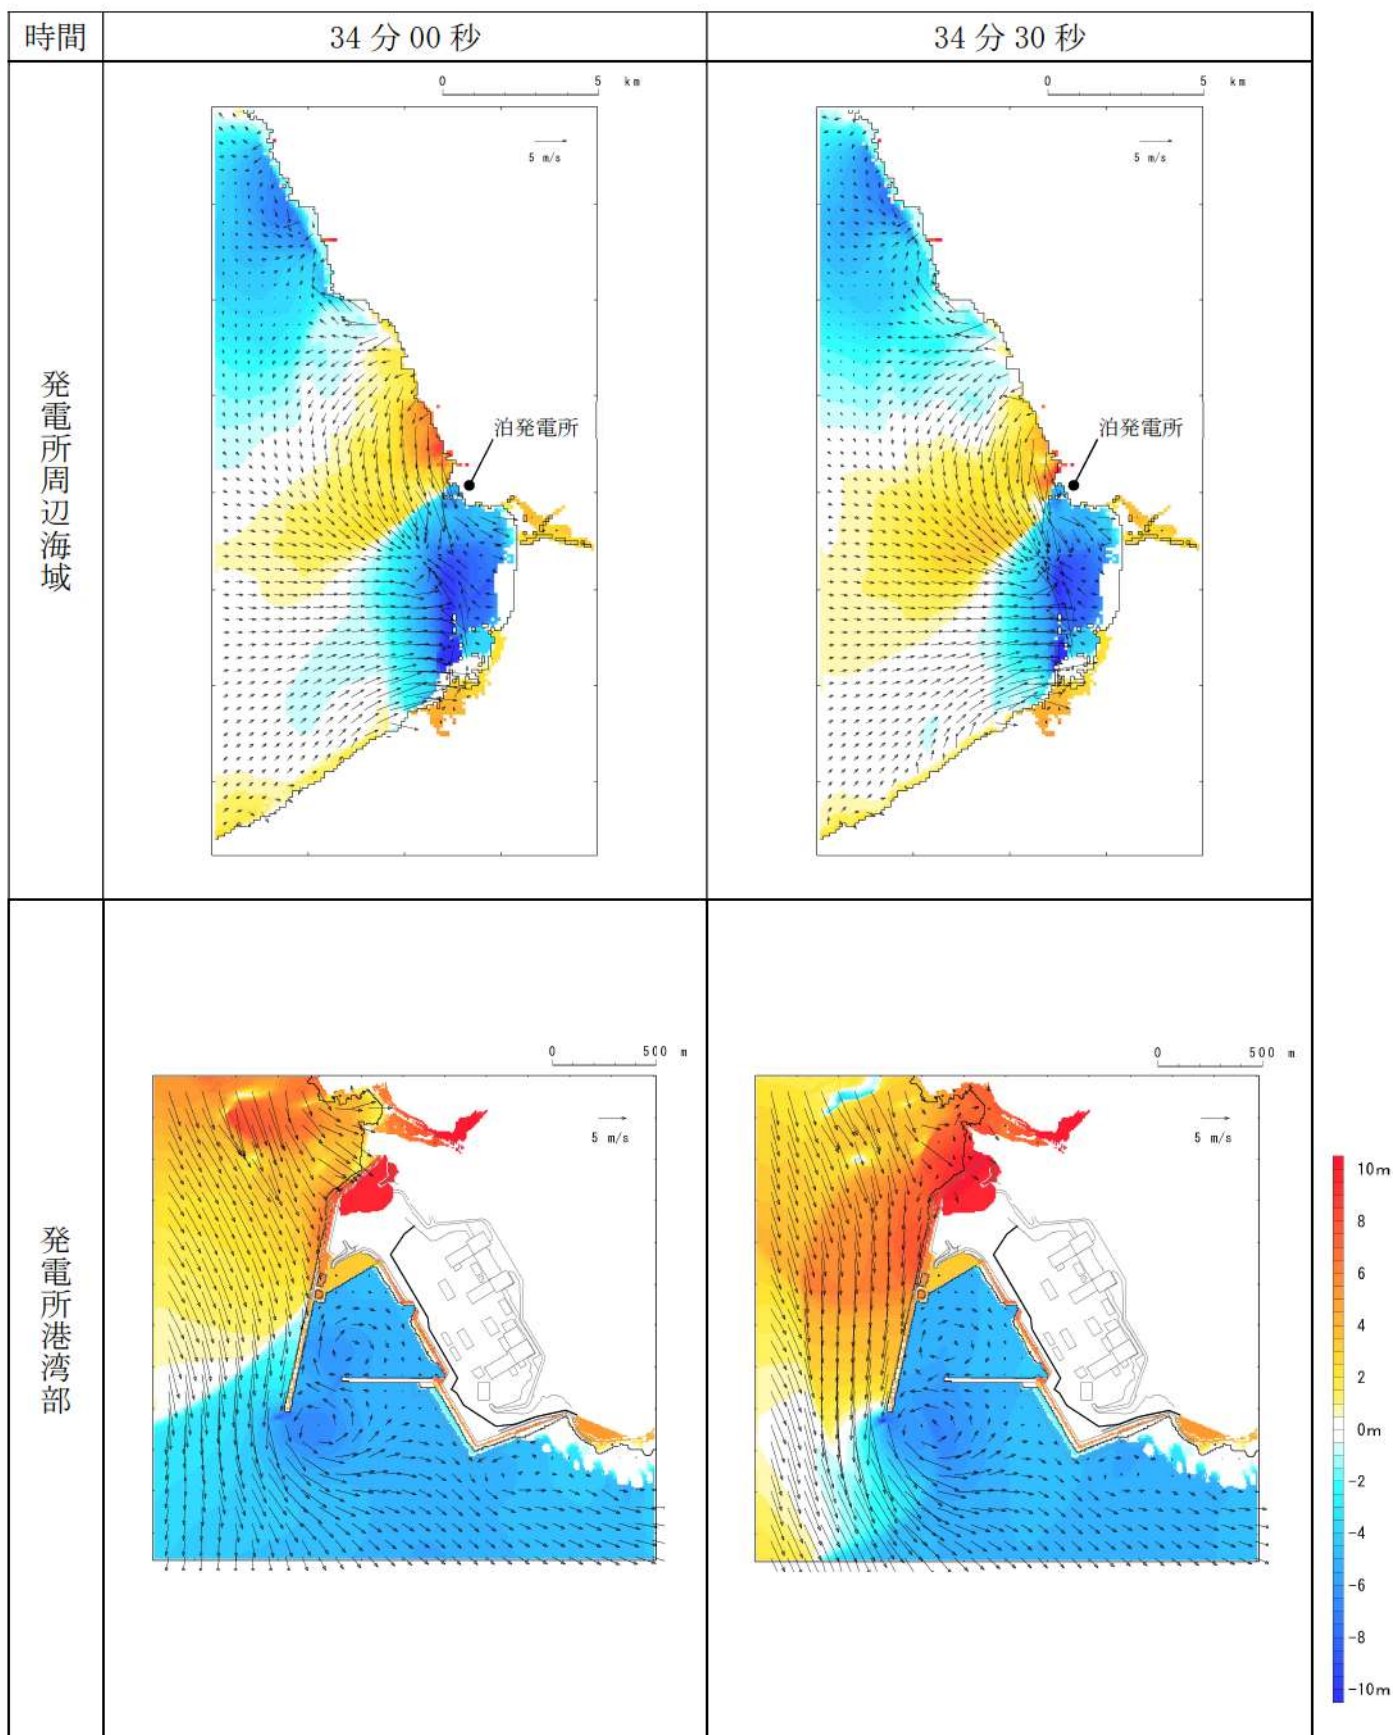
第 19 図-27 基準津波（波源K，防波堤損傷なし）の水位変動・流向ベクトル(27/53)

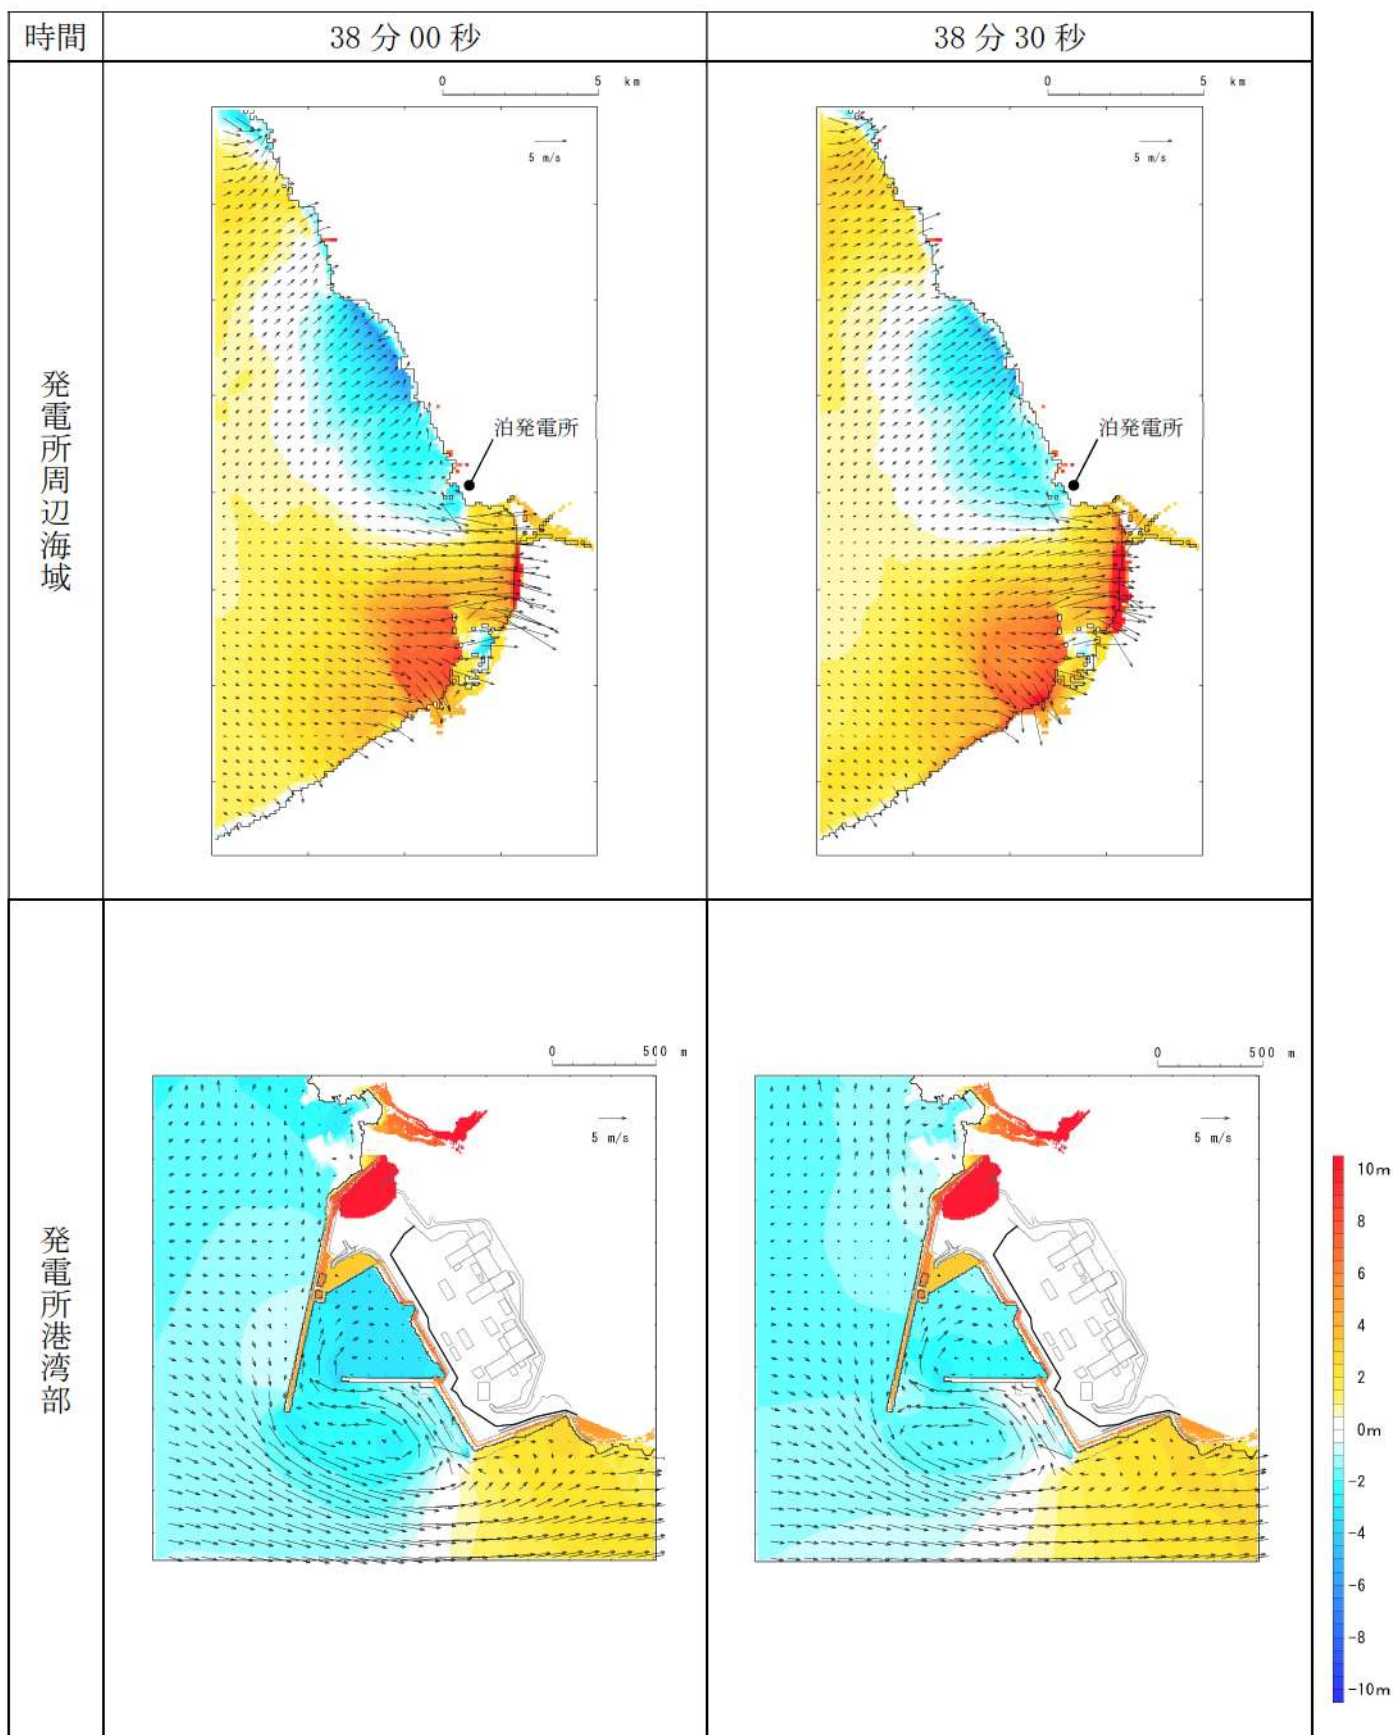
第 19 図-31 基準津波（波源K，防波堤損傷なし）の水位変動・流向ベクトル(31/53)

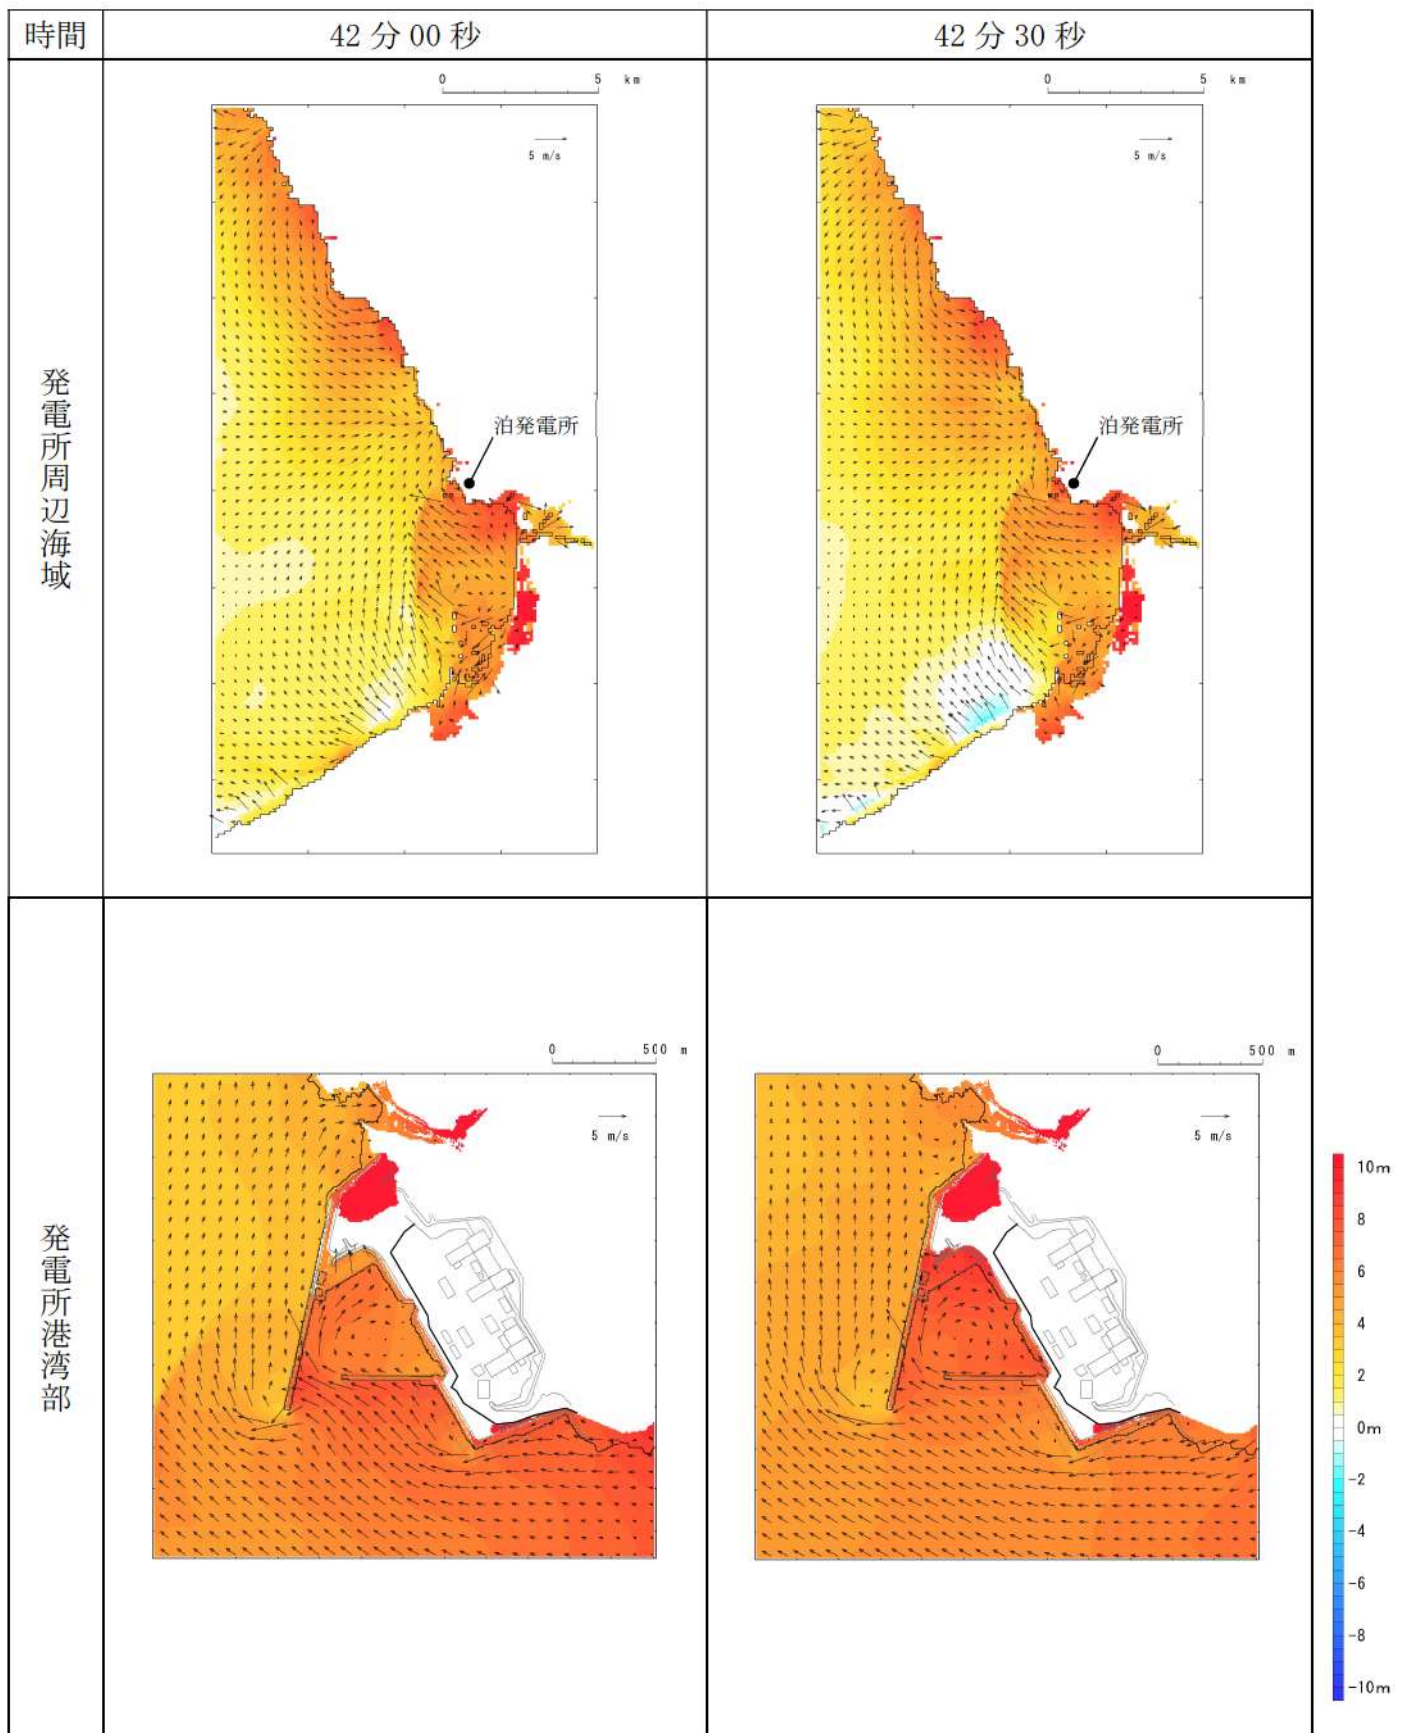
第 19 図-35 基準津波（波源K，防波堤損傷なし）の水位変動・流向ベクトル(35/53)

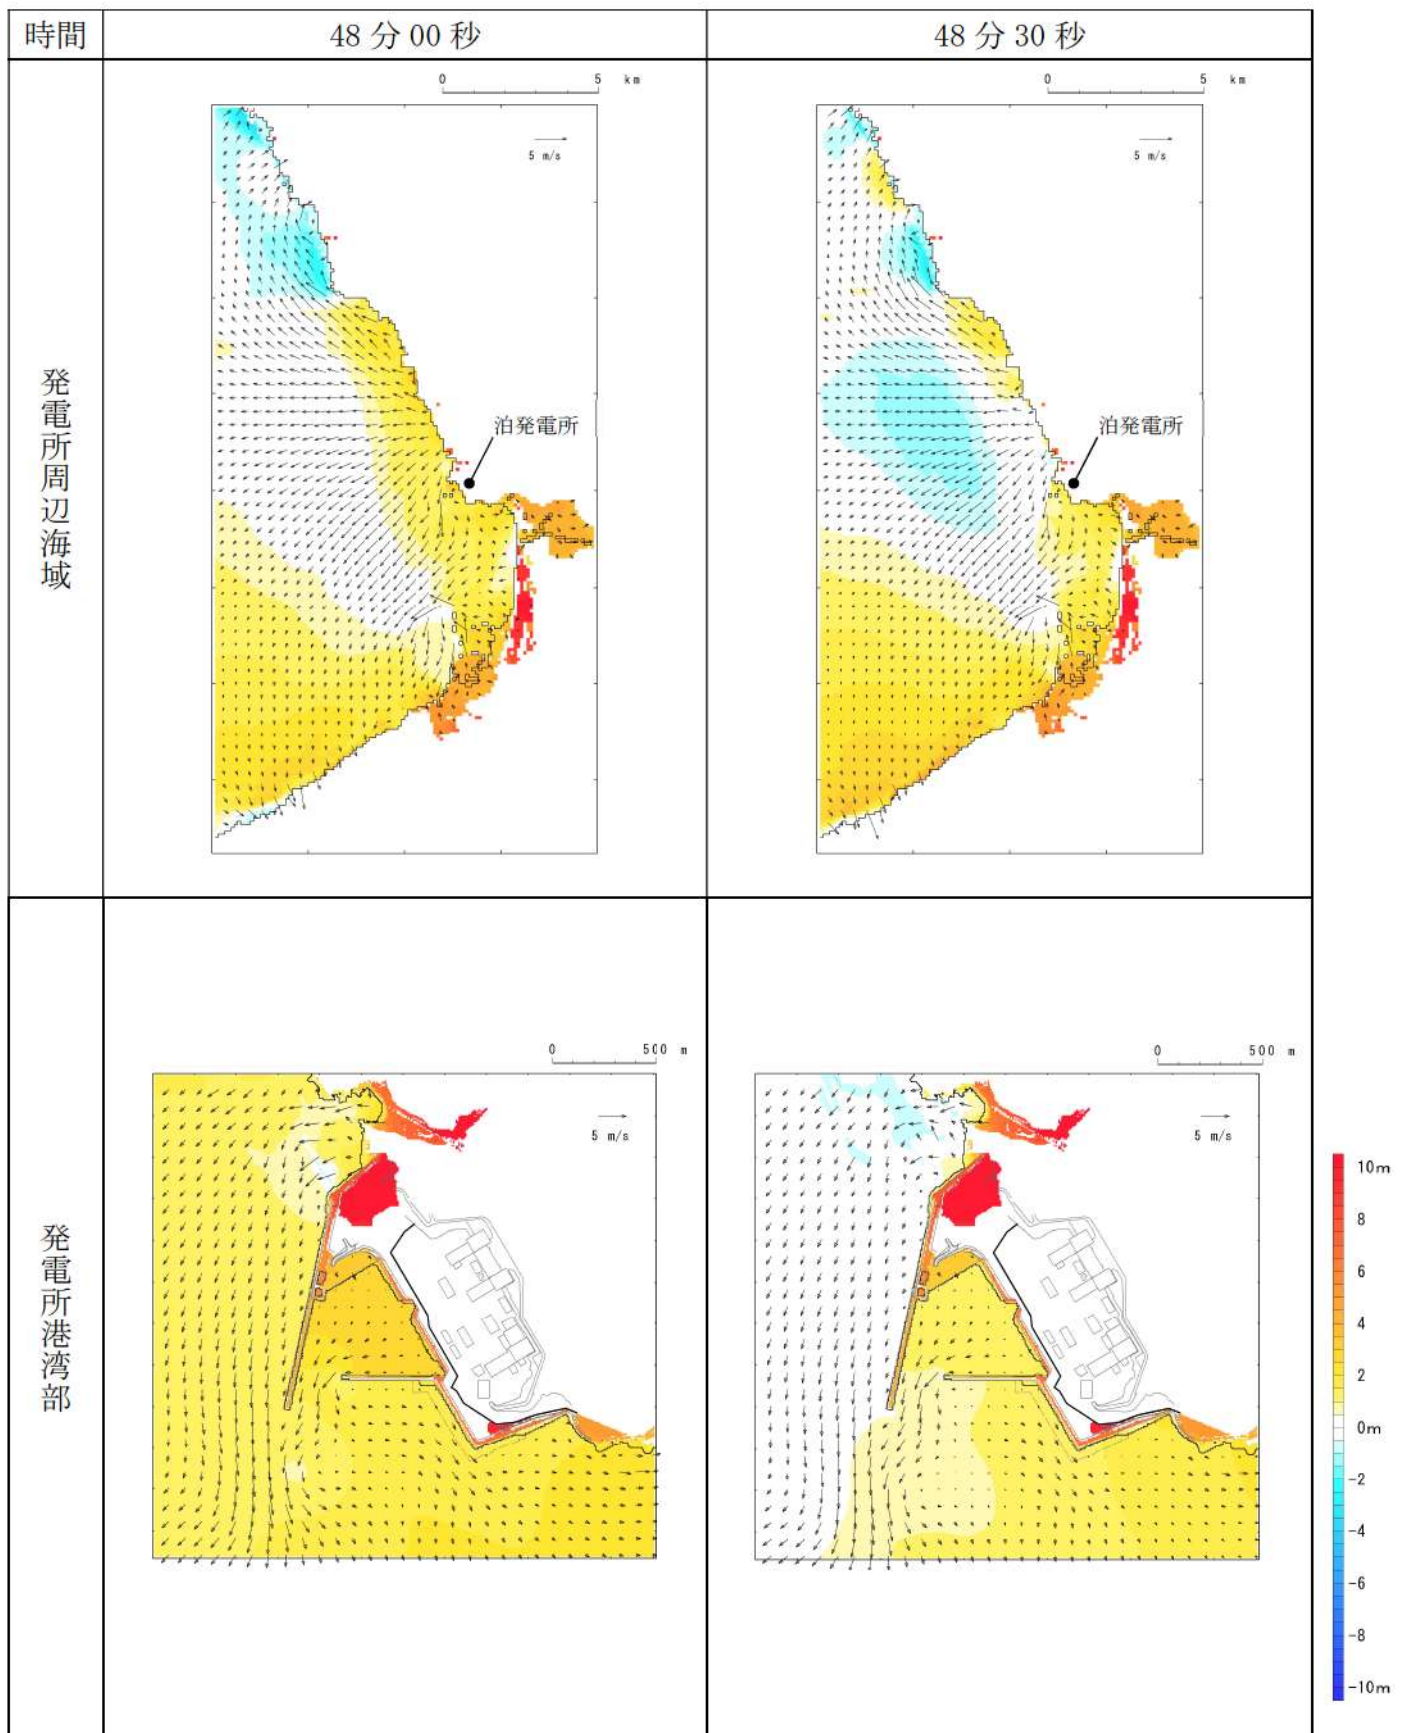
第 19 図-41 基準津波（波源K，防波堤損傷なし）の水位変動・流向ベクトル(41/53)

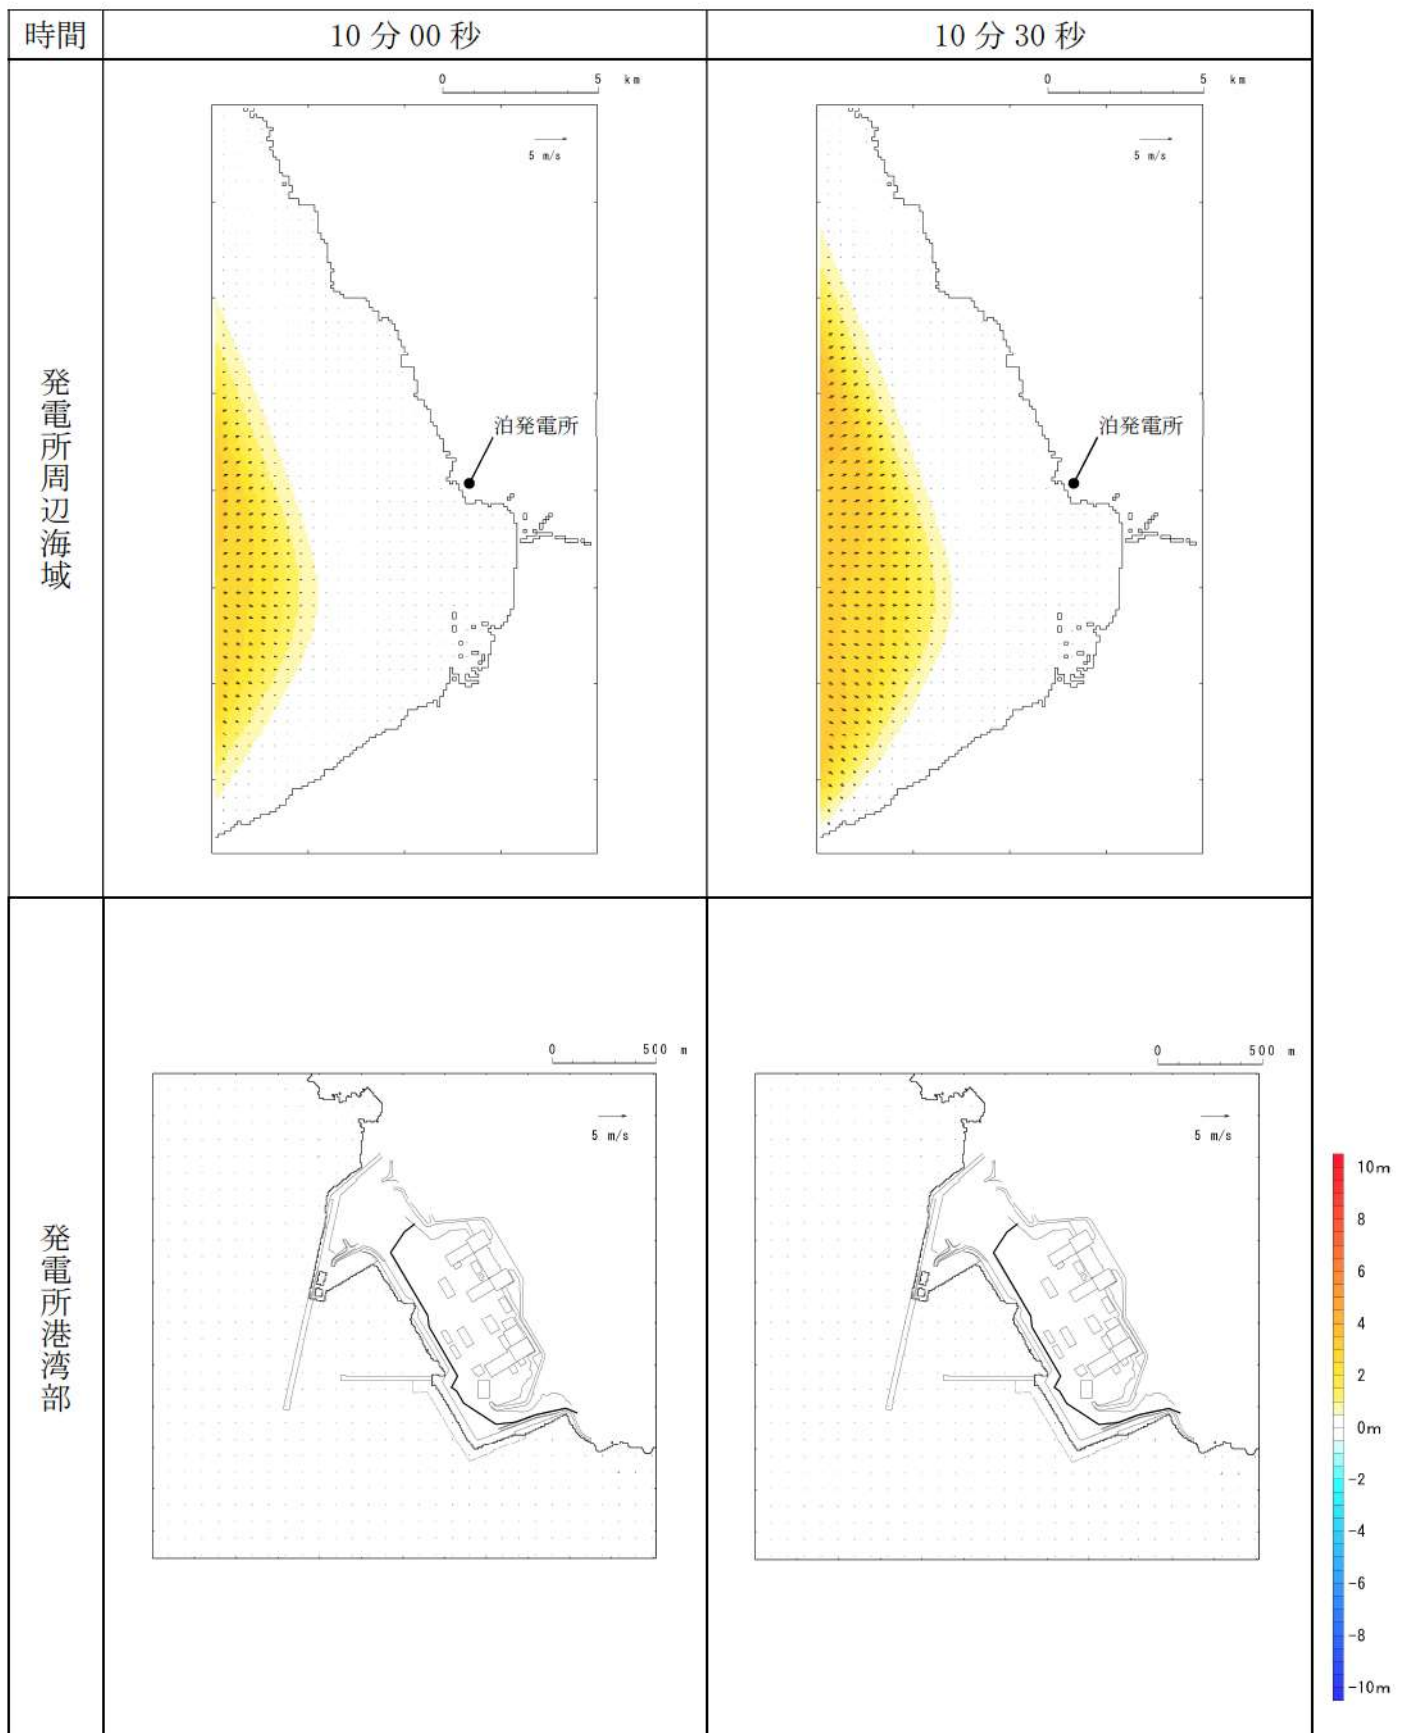
第 20 図-3 基準津波（波源K，北及び南防波堤損傷）の水位変動・流向ベクトル(3/53)

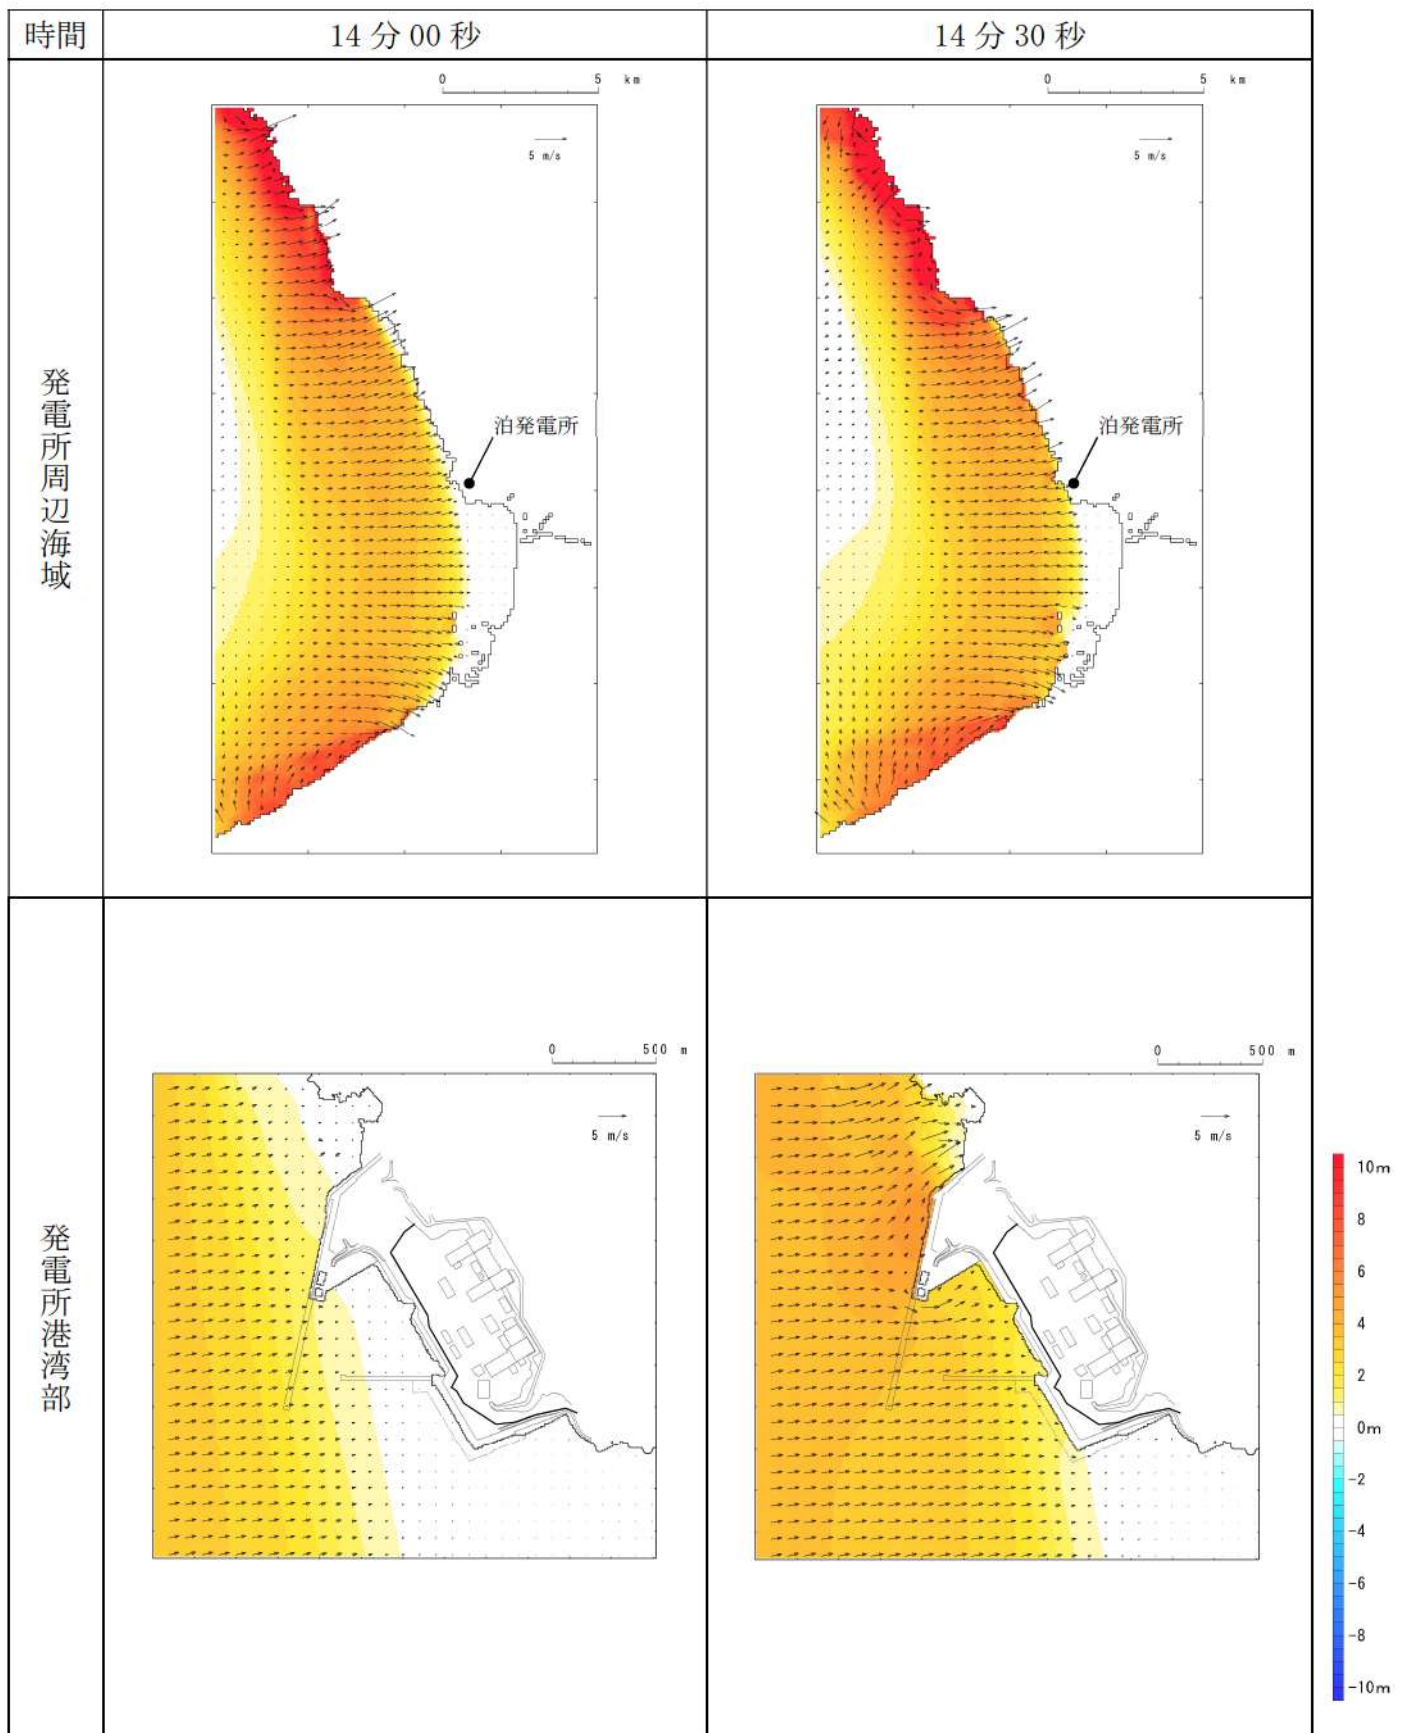
第 20 図-7 基準津波（波源K，北及び南防波堤損傷）の水位変動・流向ベクトル(7/53)

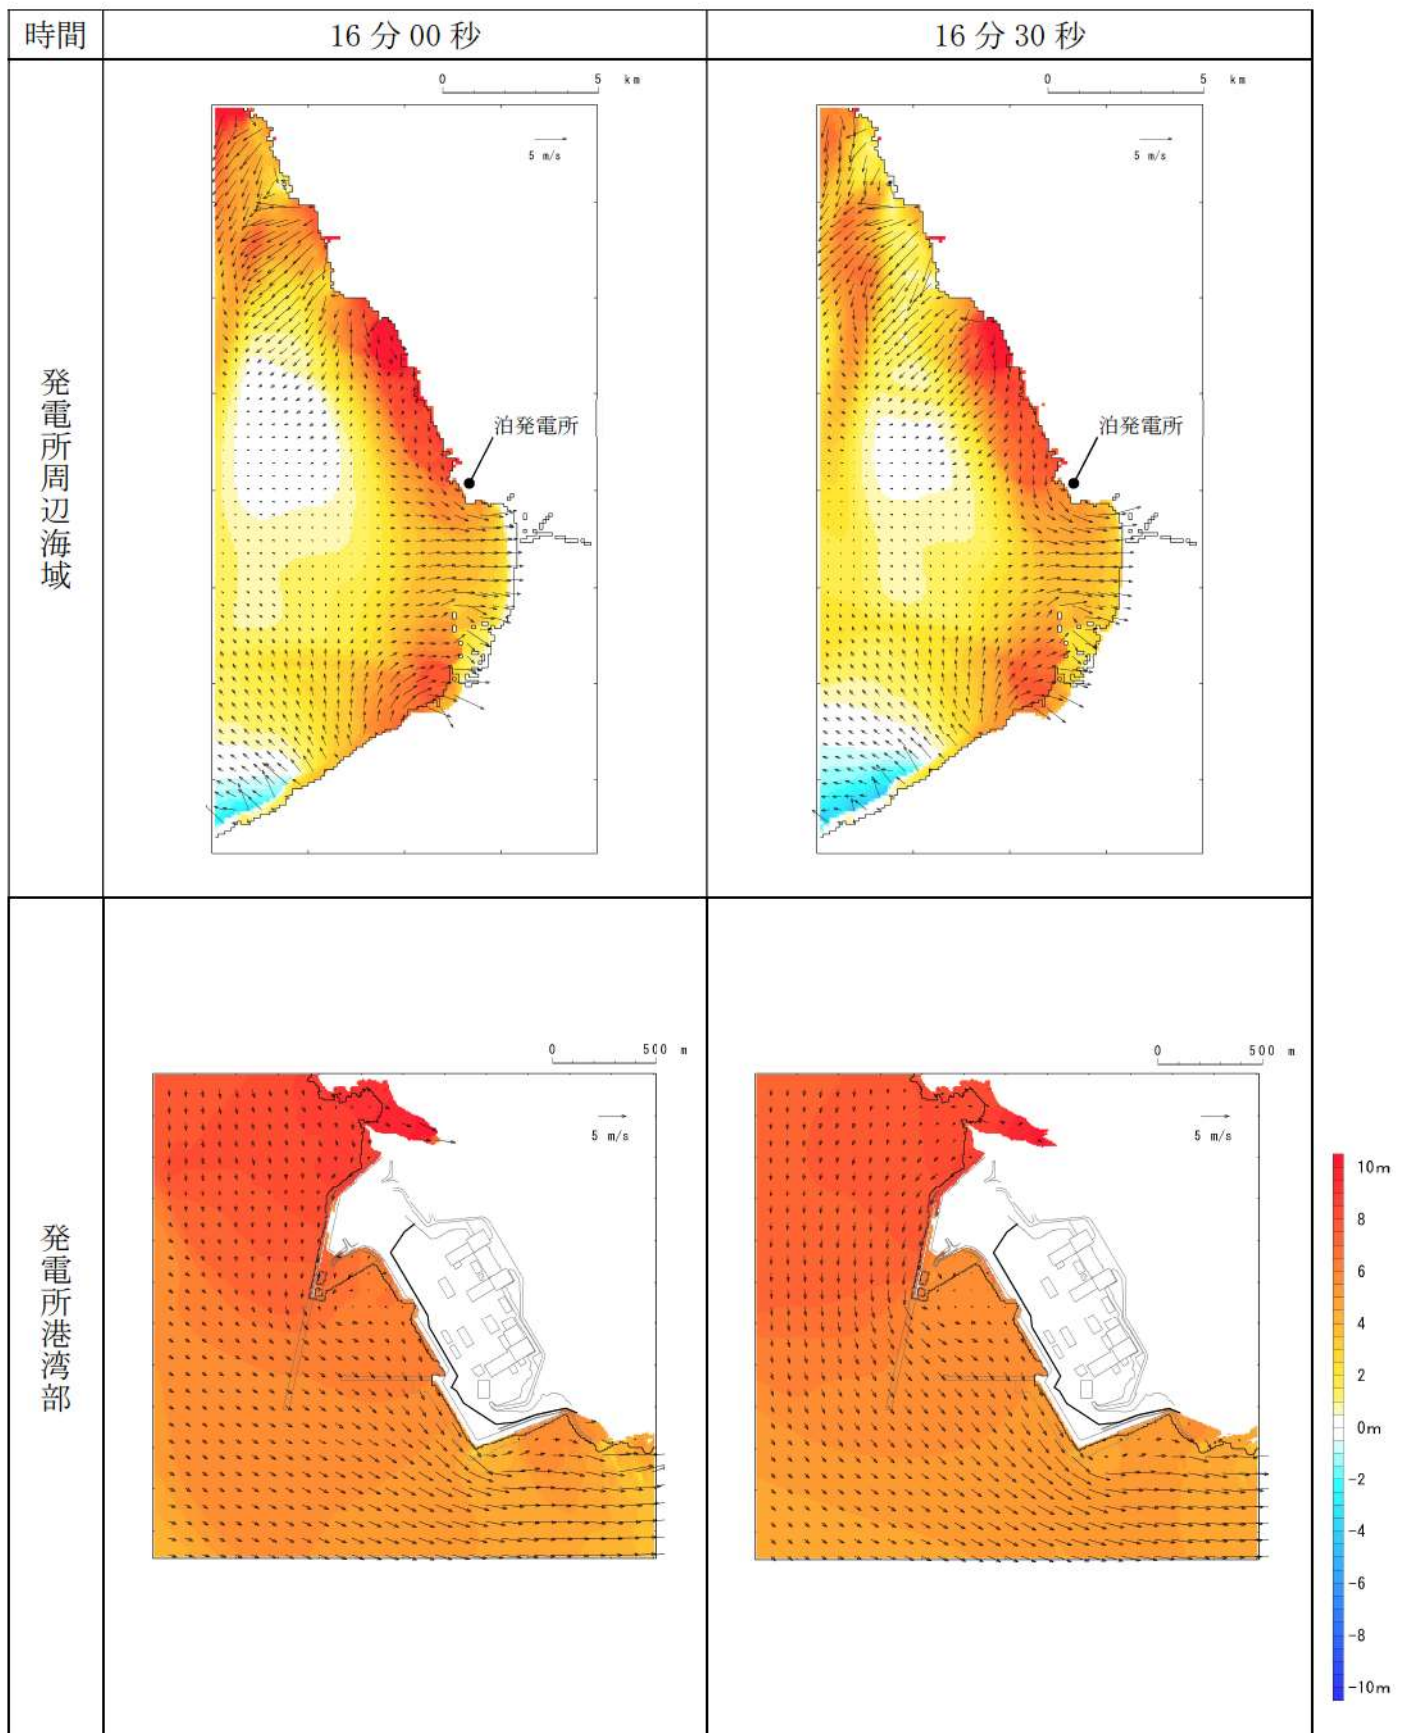
第 20 図-9 基準津波（波源K，北及び南防波堤損傷）の水位変動・流向ベクトル(9/53)
