第 16 図-29 基準津波（波源 J，北及び南防波堤損傷）の水位変動・流向ベクトル(29/49)

第 17 図-1 基準津波（波源K，南防波堤損傷）の水位変動・流向ベクトル(1/53)

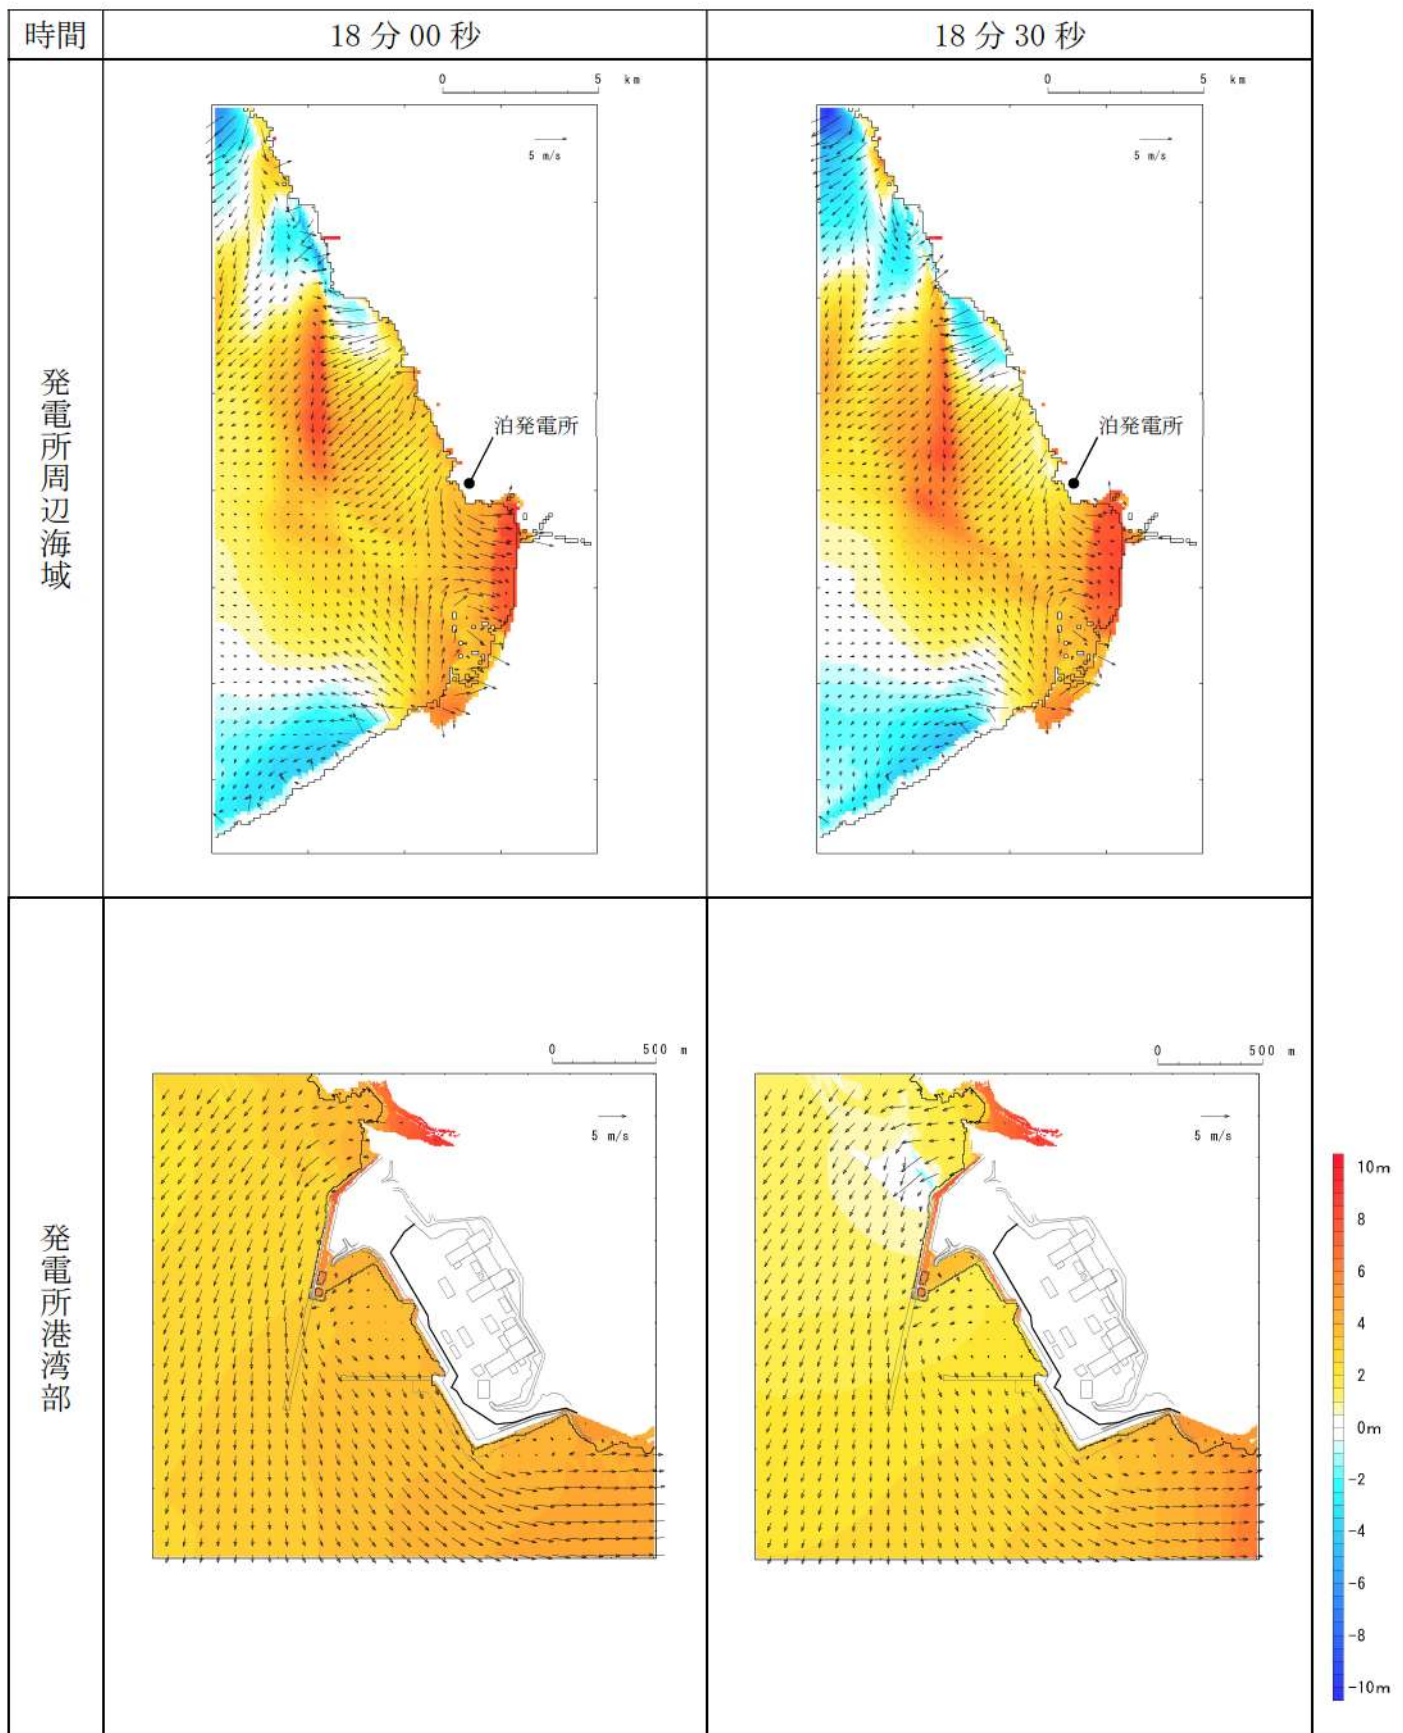
第 20 図-11 基準津波（波源K，北及び南防波堤損傷）の水位変動・流向ベクトル(11/53)

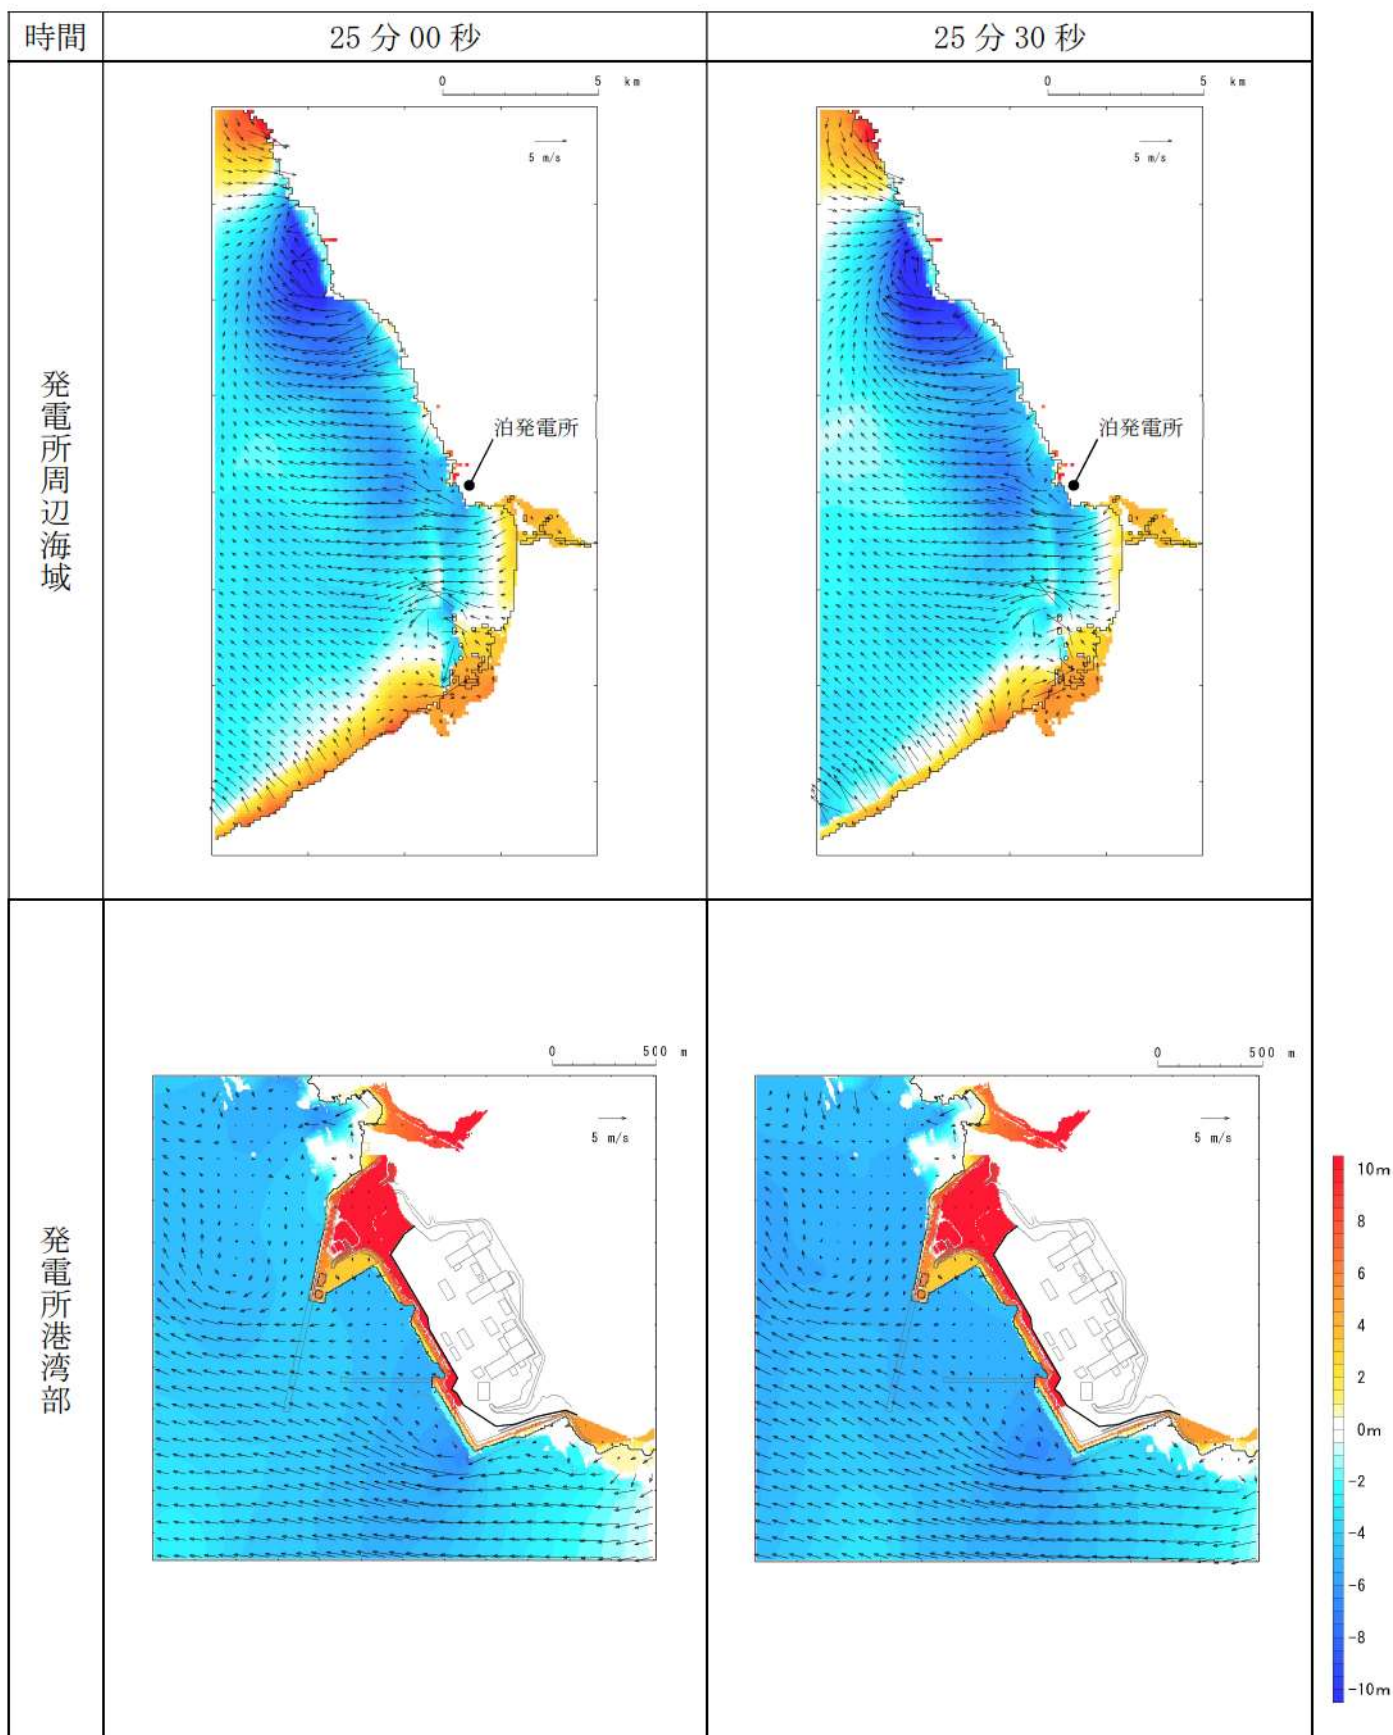
第 20 図-18 基準津波（波源K，北及び南防波堤損傷）の水位変動・流向ベクトル(18/53)

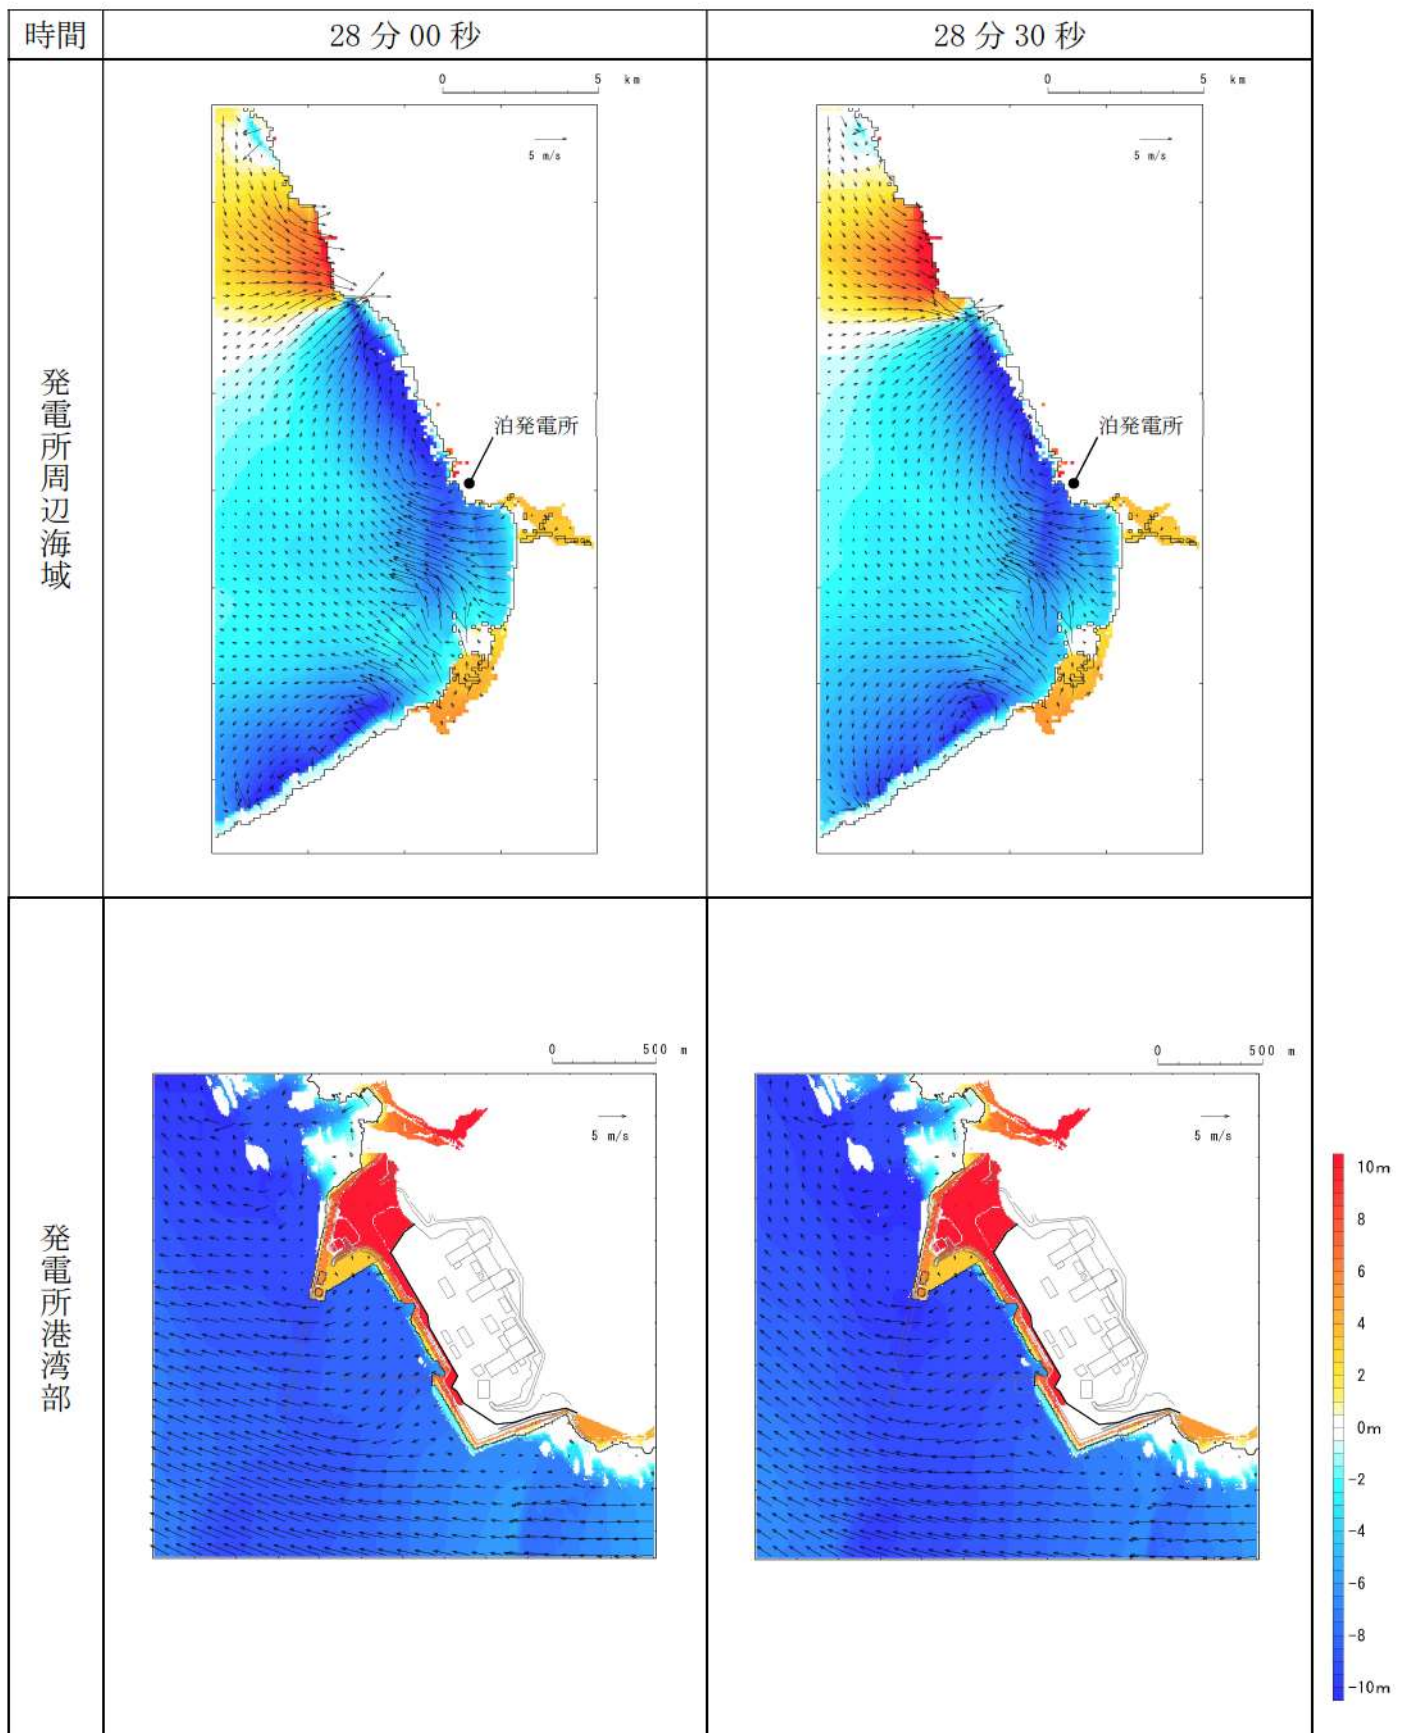
第 20 図-21 基準津波（波源K，北及び南防波堤損傷）の水位変動・流向ベクトル(21/53)

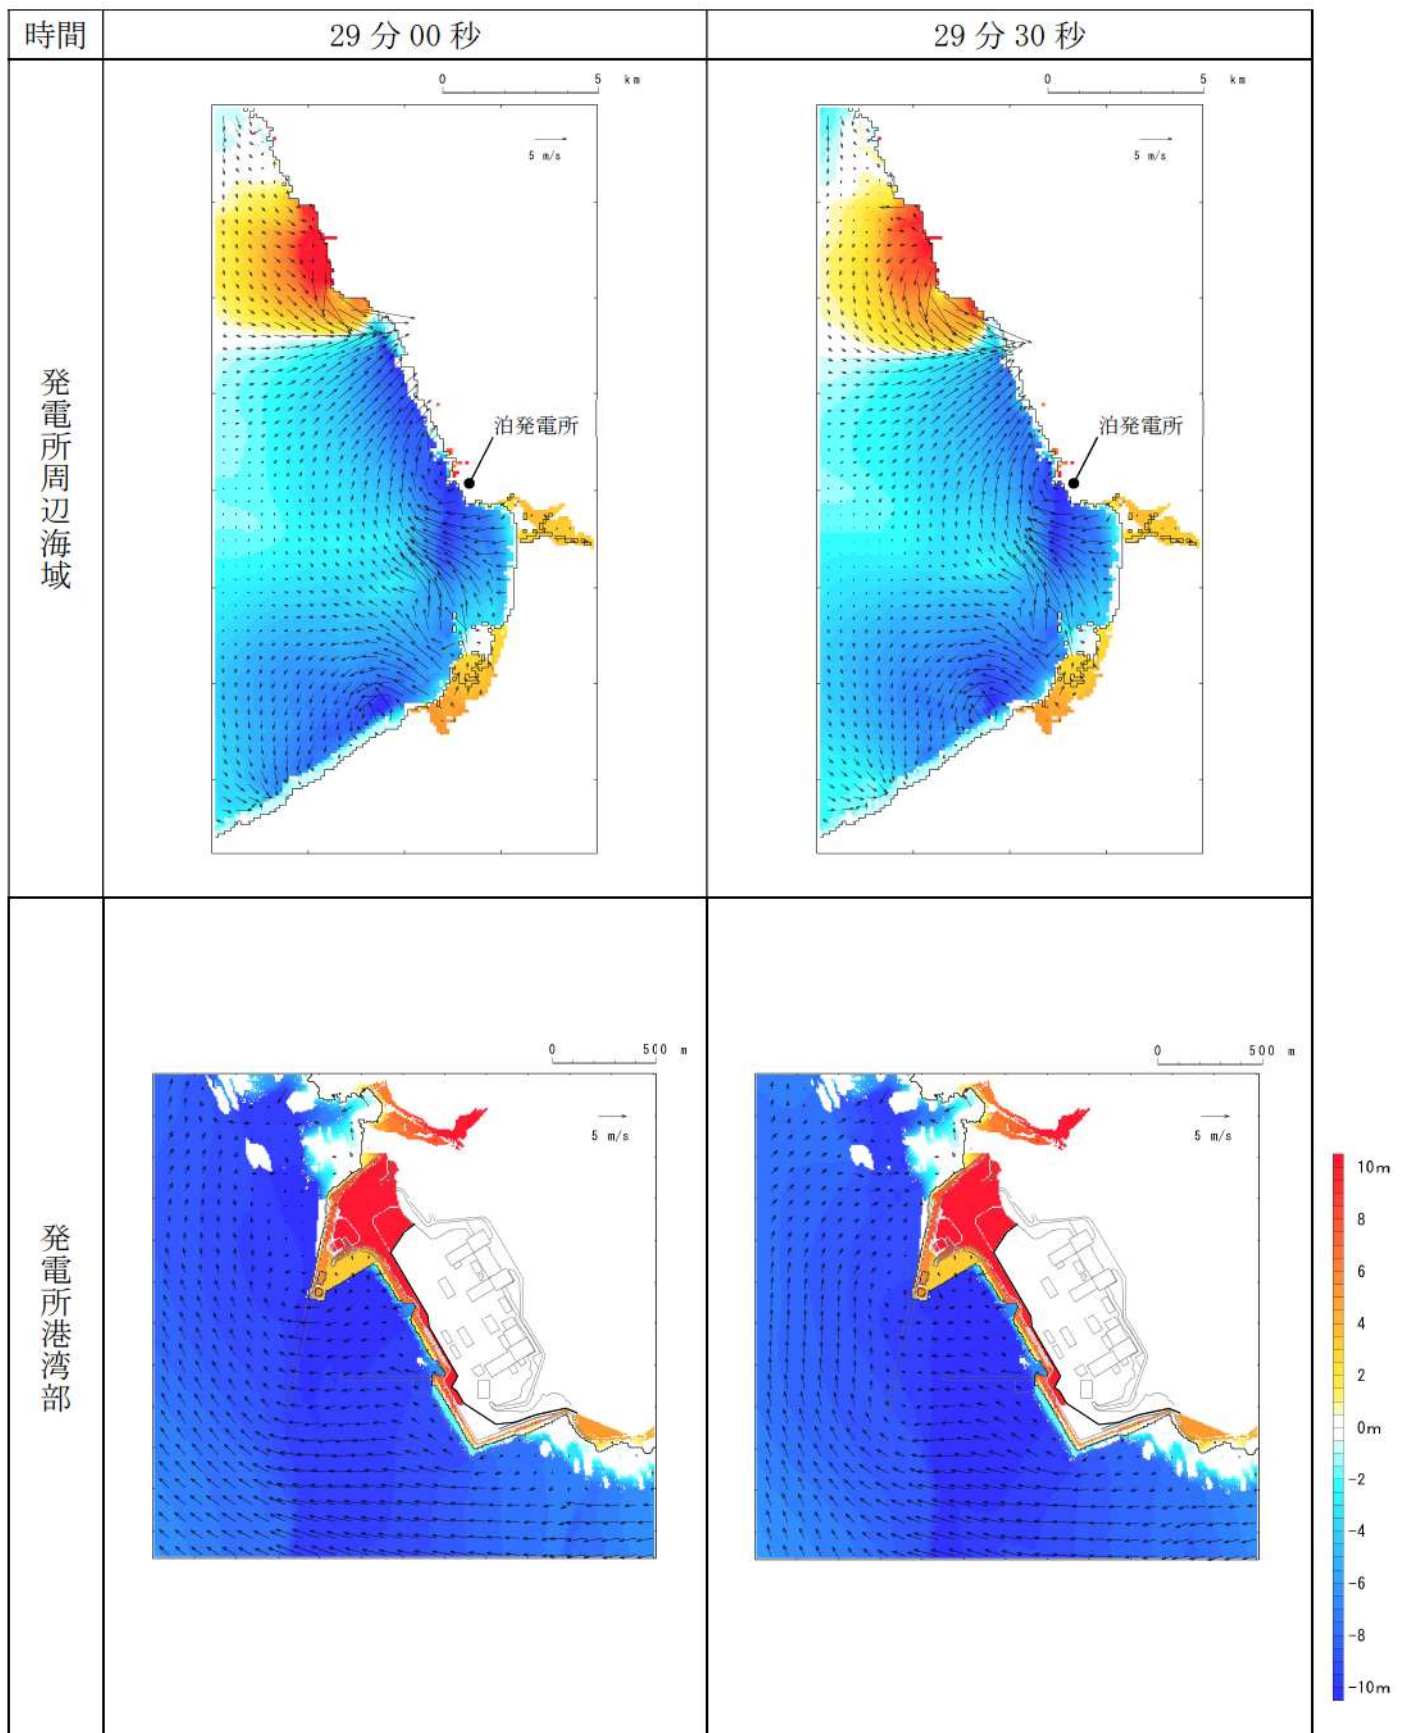
第 20 図-22 基準津波（波源K，北及び南防波堤損傷）の水位変動・流向ベクトル(22/53)

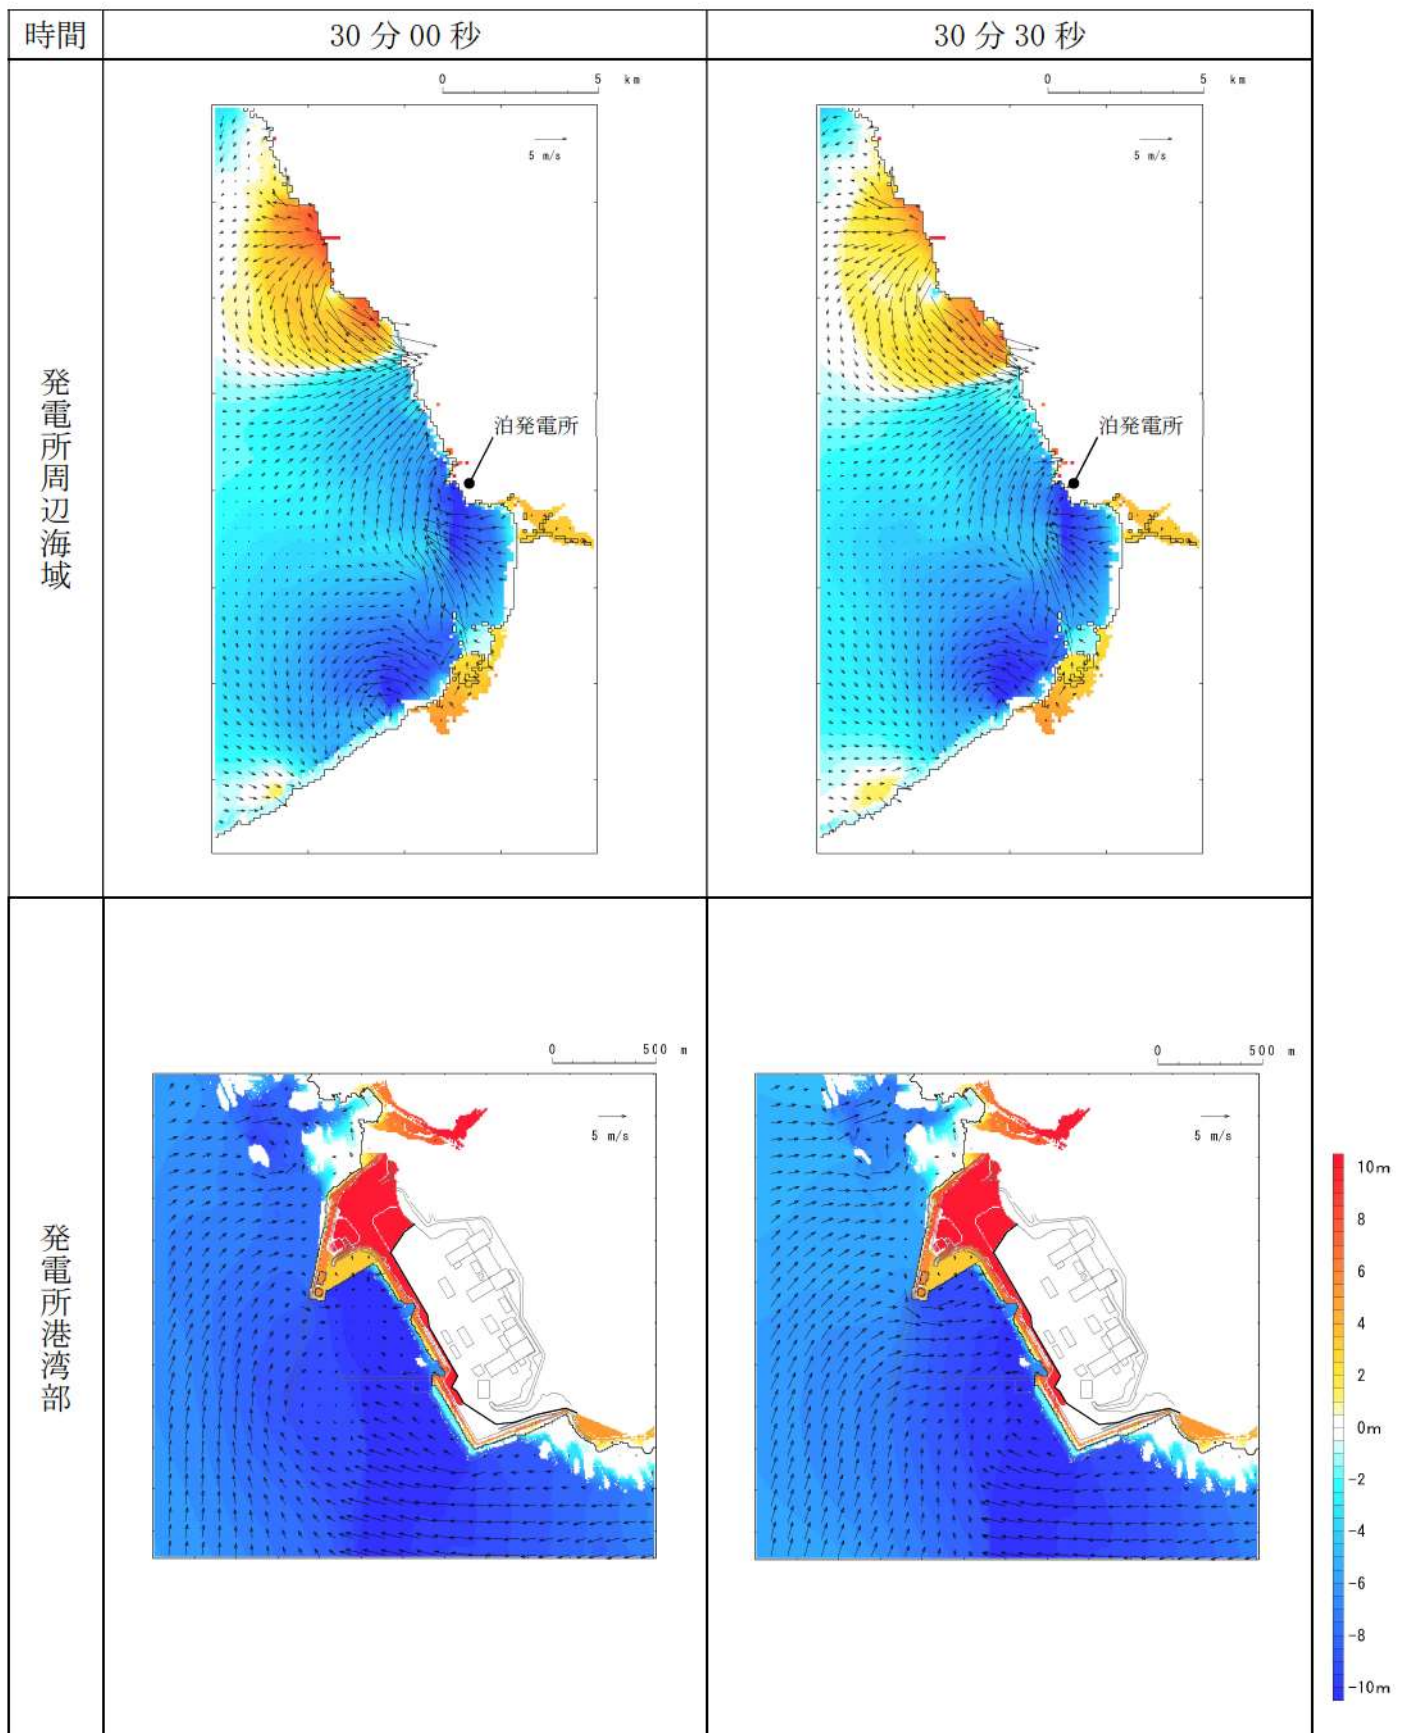
第 20 図-23 基準津波（波源K，北及び南防波堤損傷）の水位変動・流向ベクトル(23/53)

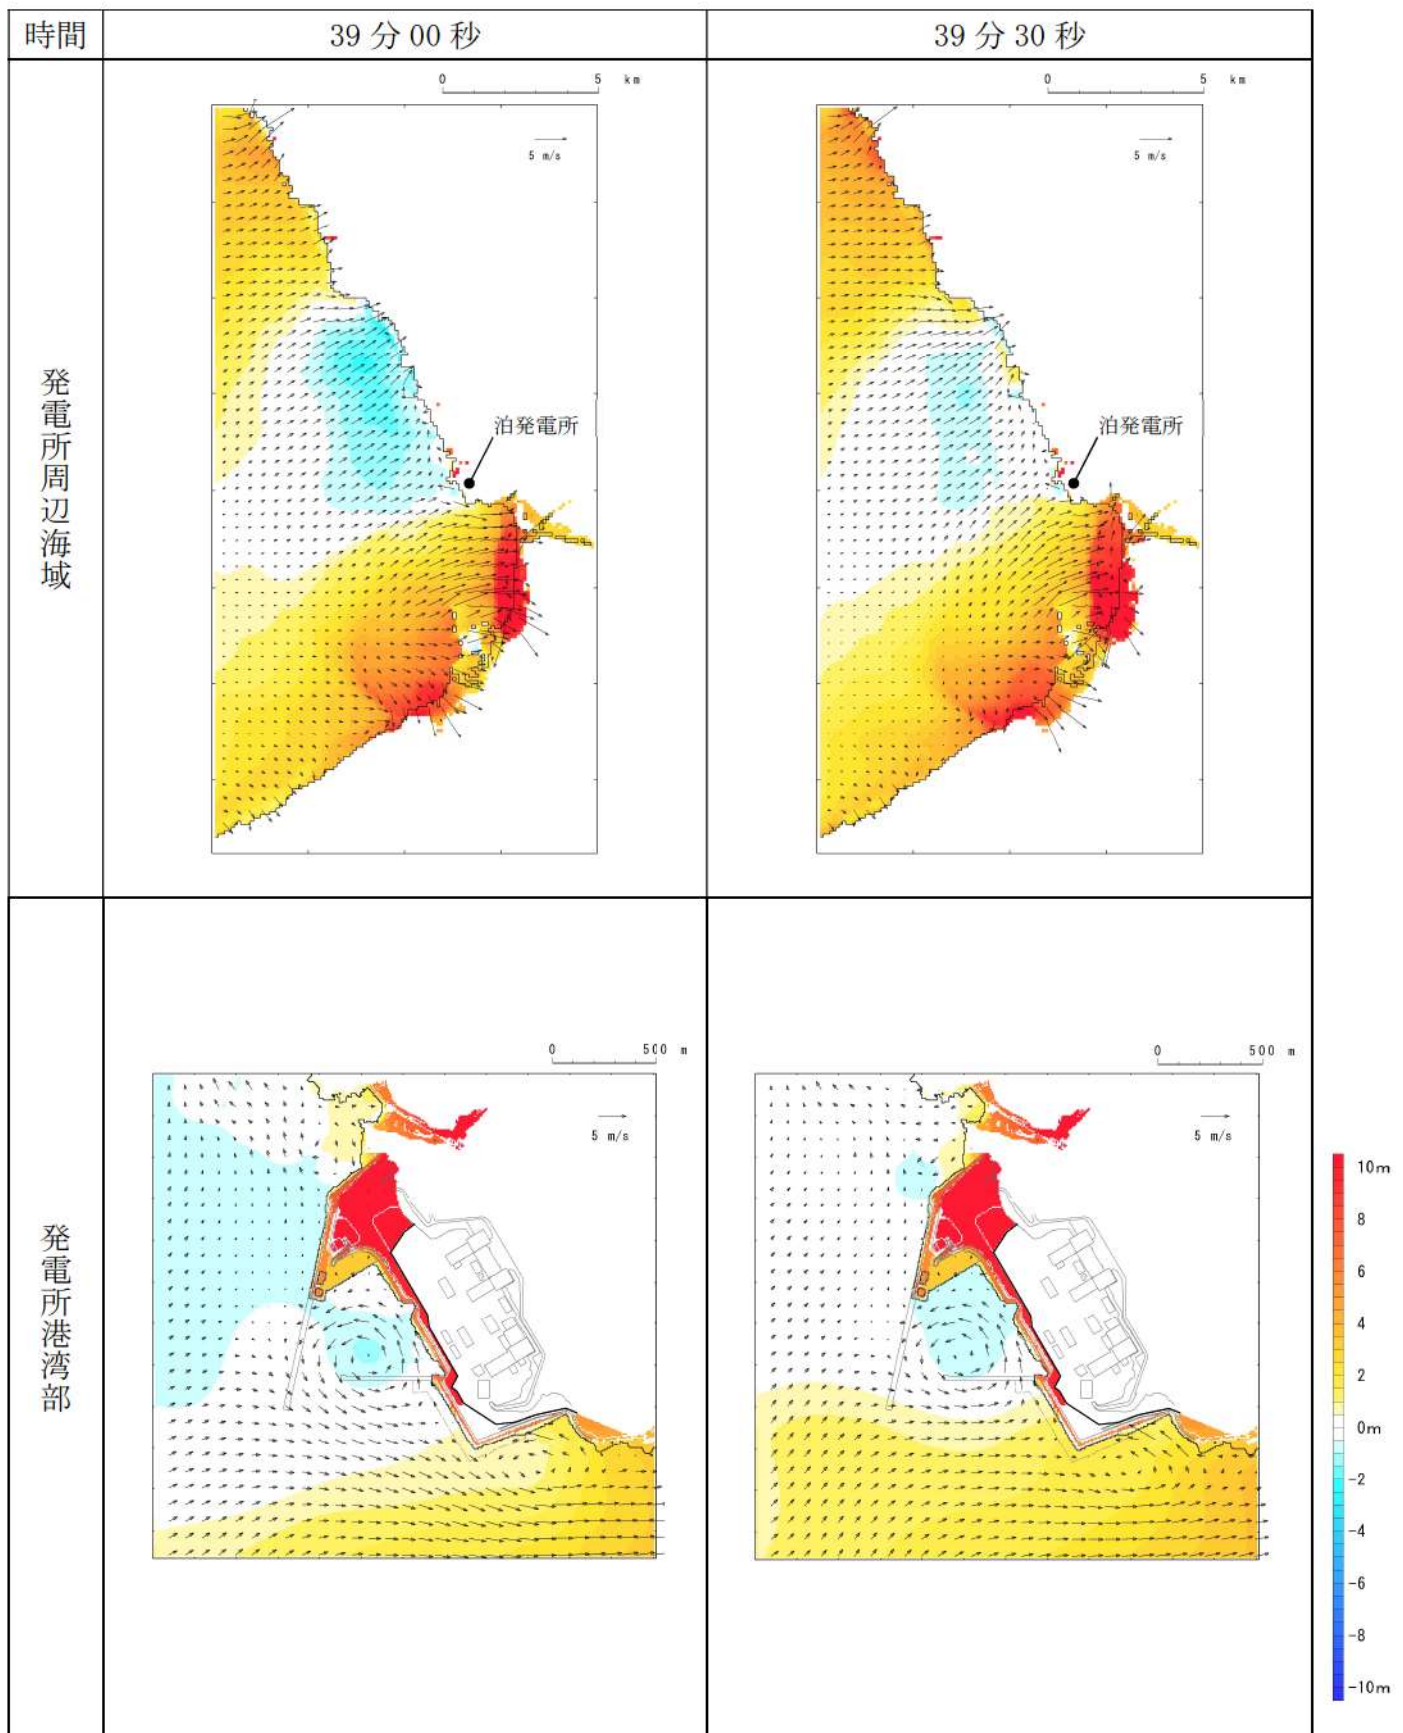
第 20 図-32 基準津波（波源K，北及び南防波堤損傷）の水位変動・流向ベクトル(32/53)

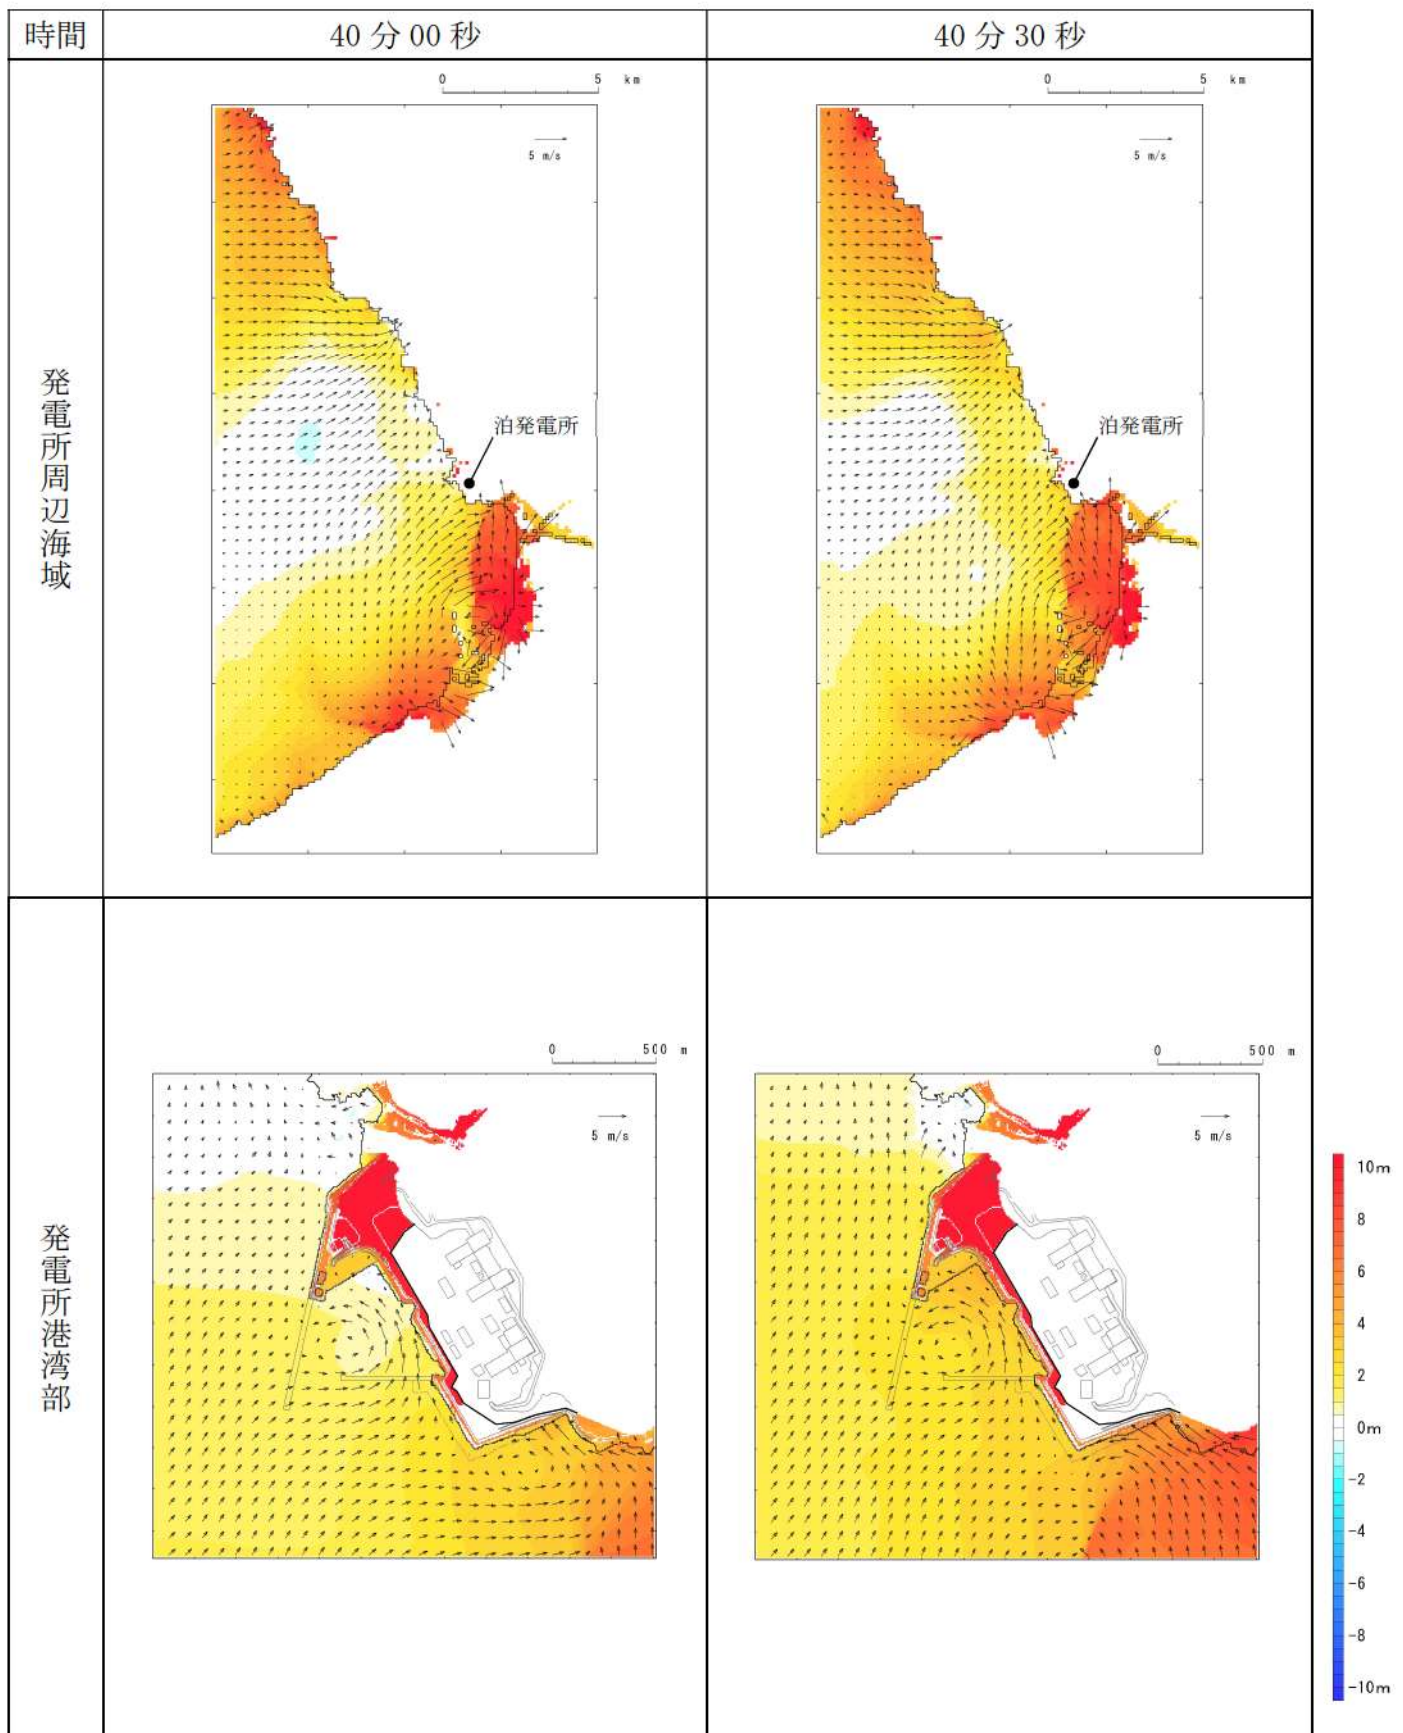
第 20 図-33 基準津波（波源K，北及び南防波堤損傷）の水位変動・流向ベクトル(33/53)

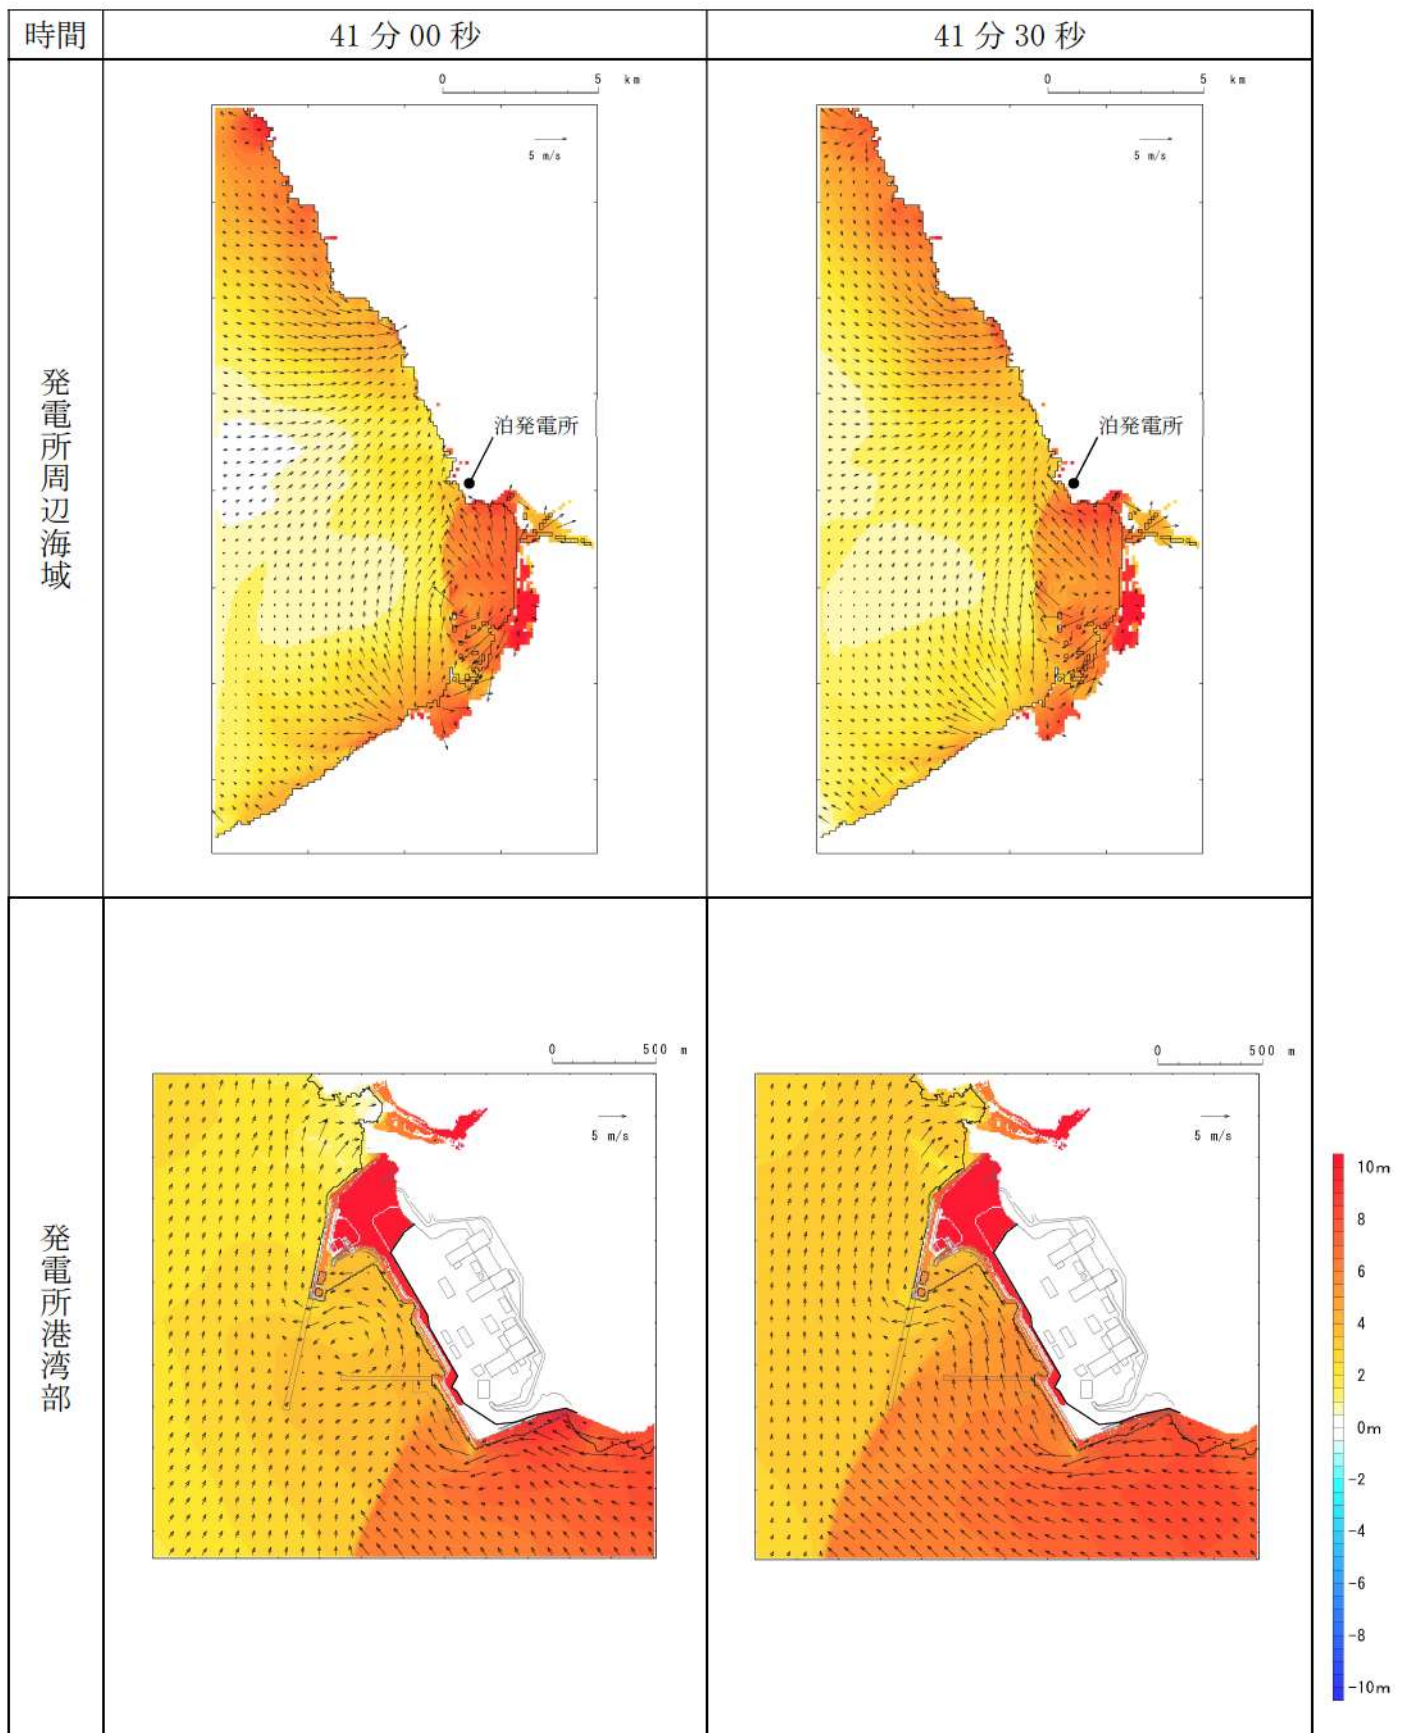
第 20 図-34 基準津波（波源K，北及び南防波堤損傷）の水位変動・流向ベクトル(34/53)

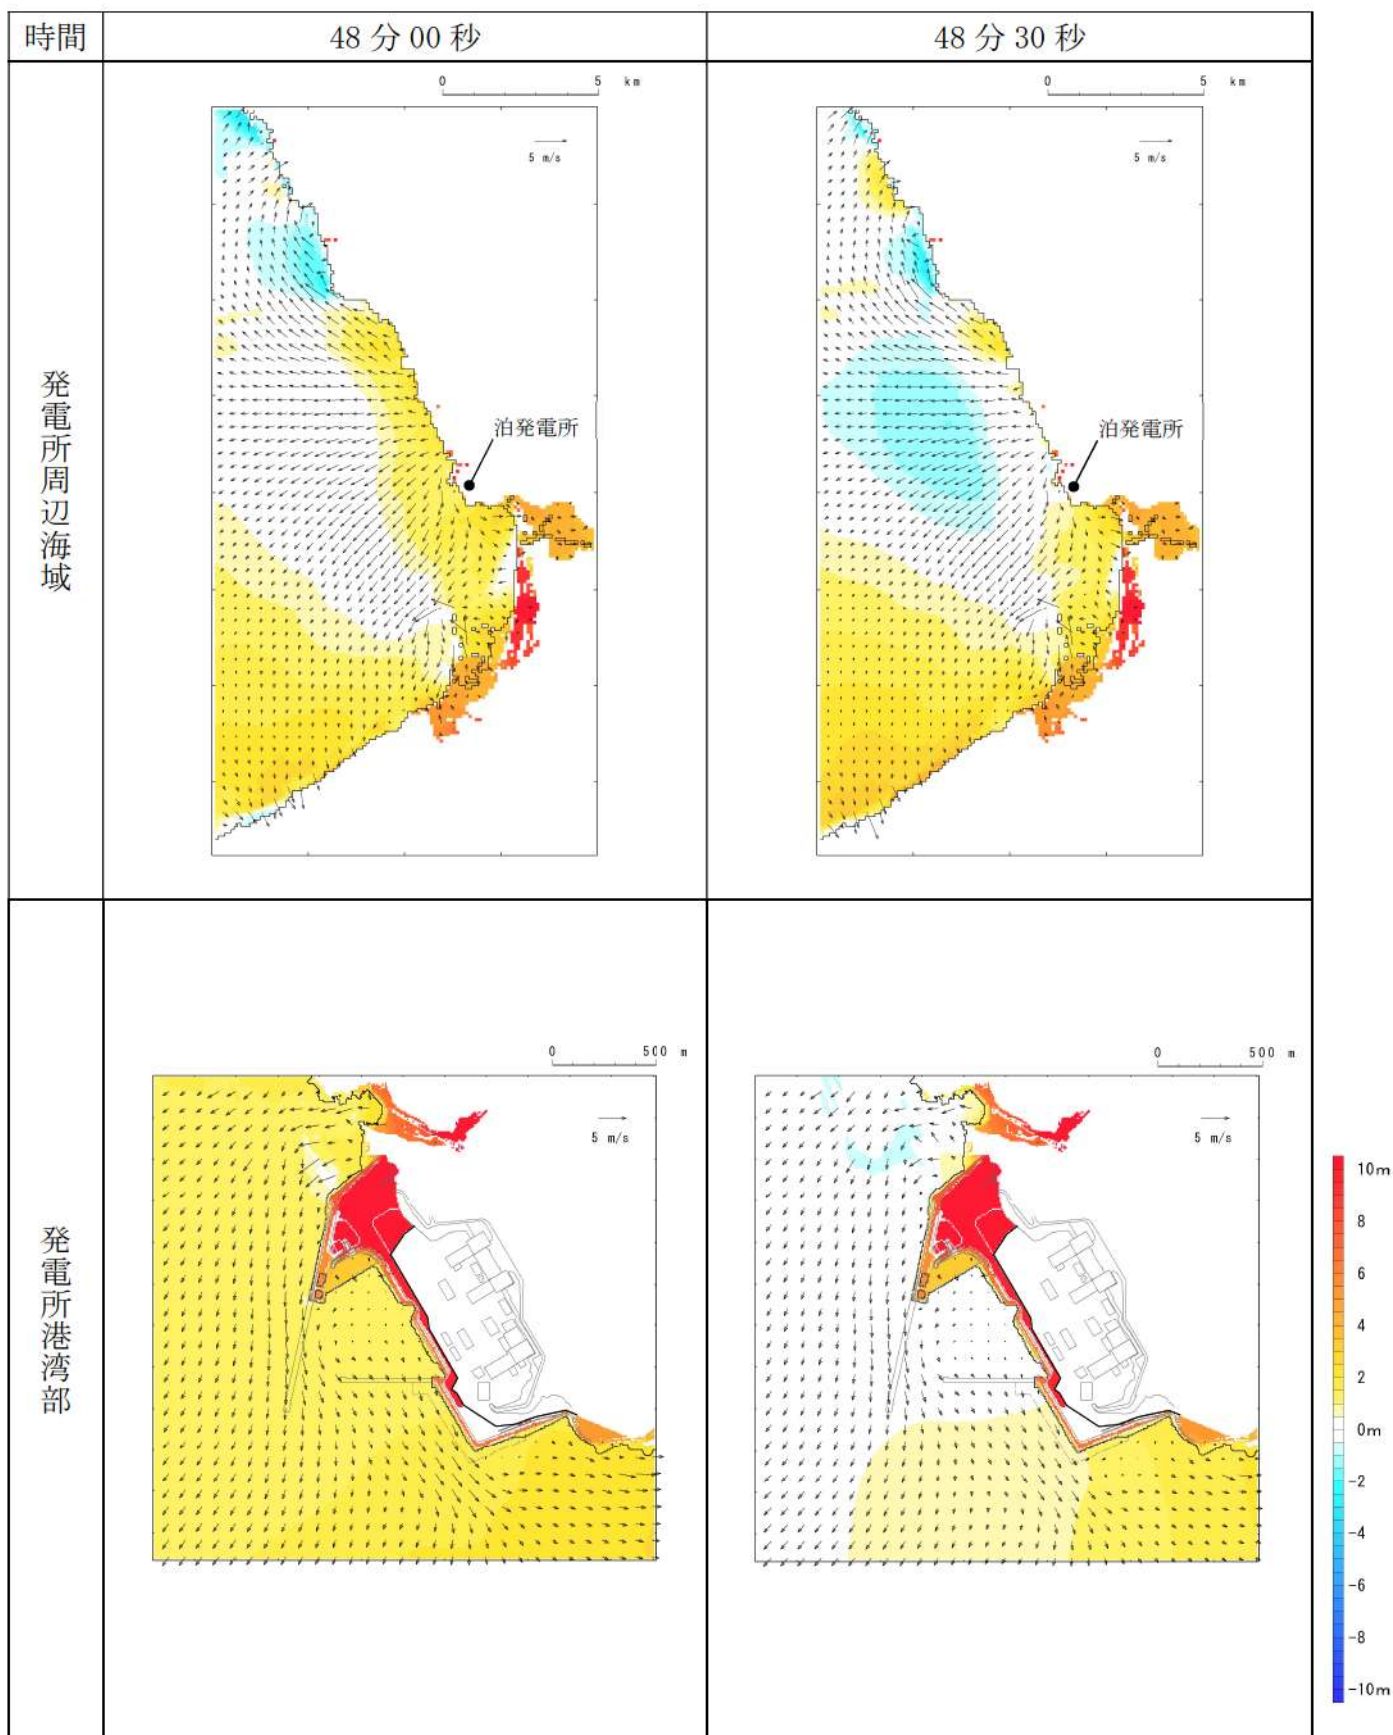
第 20 図-41 基準津波（波源K，北及び南防波堤損傷）の水位変動・流向ベクトル(41/53)
