第 16 図-29 基準津波（波源 J，北及び南防波堤損傷）の水位変動・流向ベクトル(29/49)

第 17 図-1 基準津波（波源K，南防波堤損傷）の水位変動・流向ベクトル(1/53)

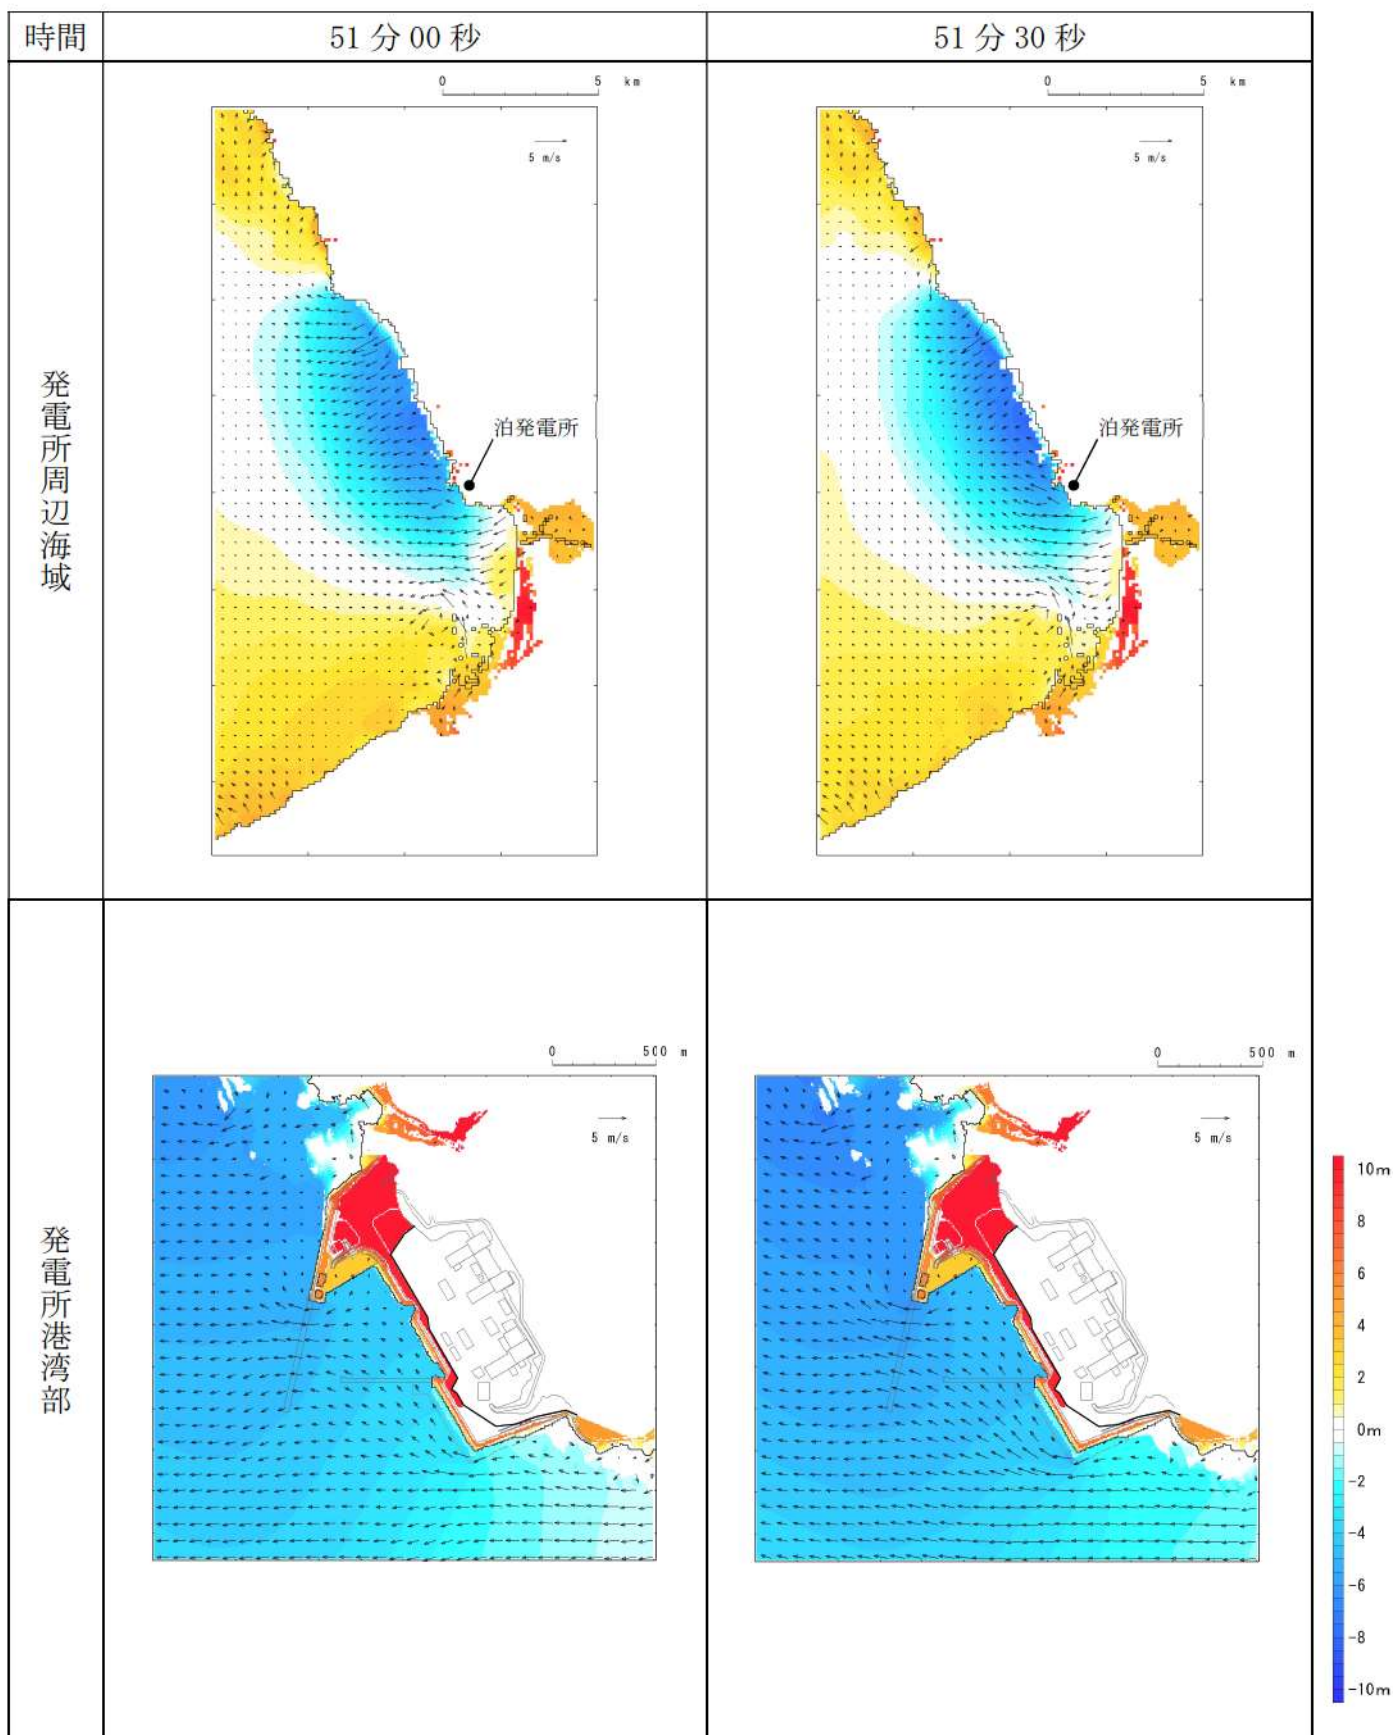
第 20 図-44 基準津波（波源K，北及び南防波堤損傷）の水位変動・流向ベクトル(44/53)

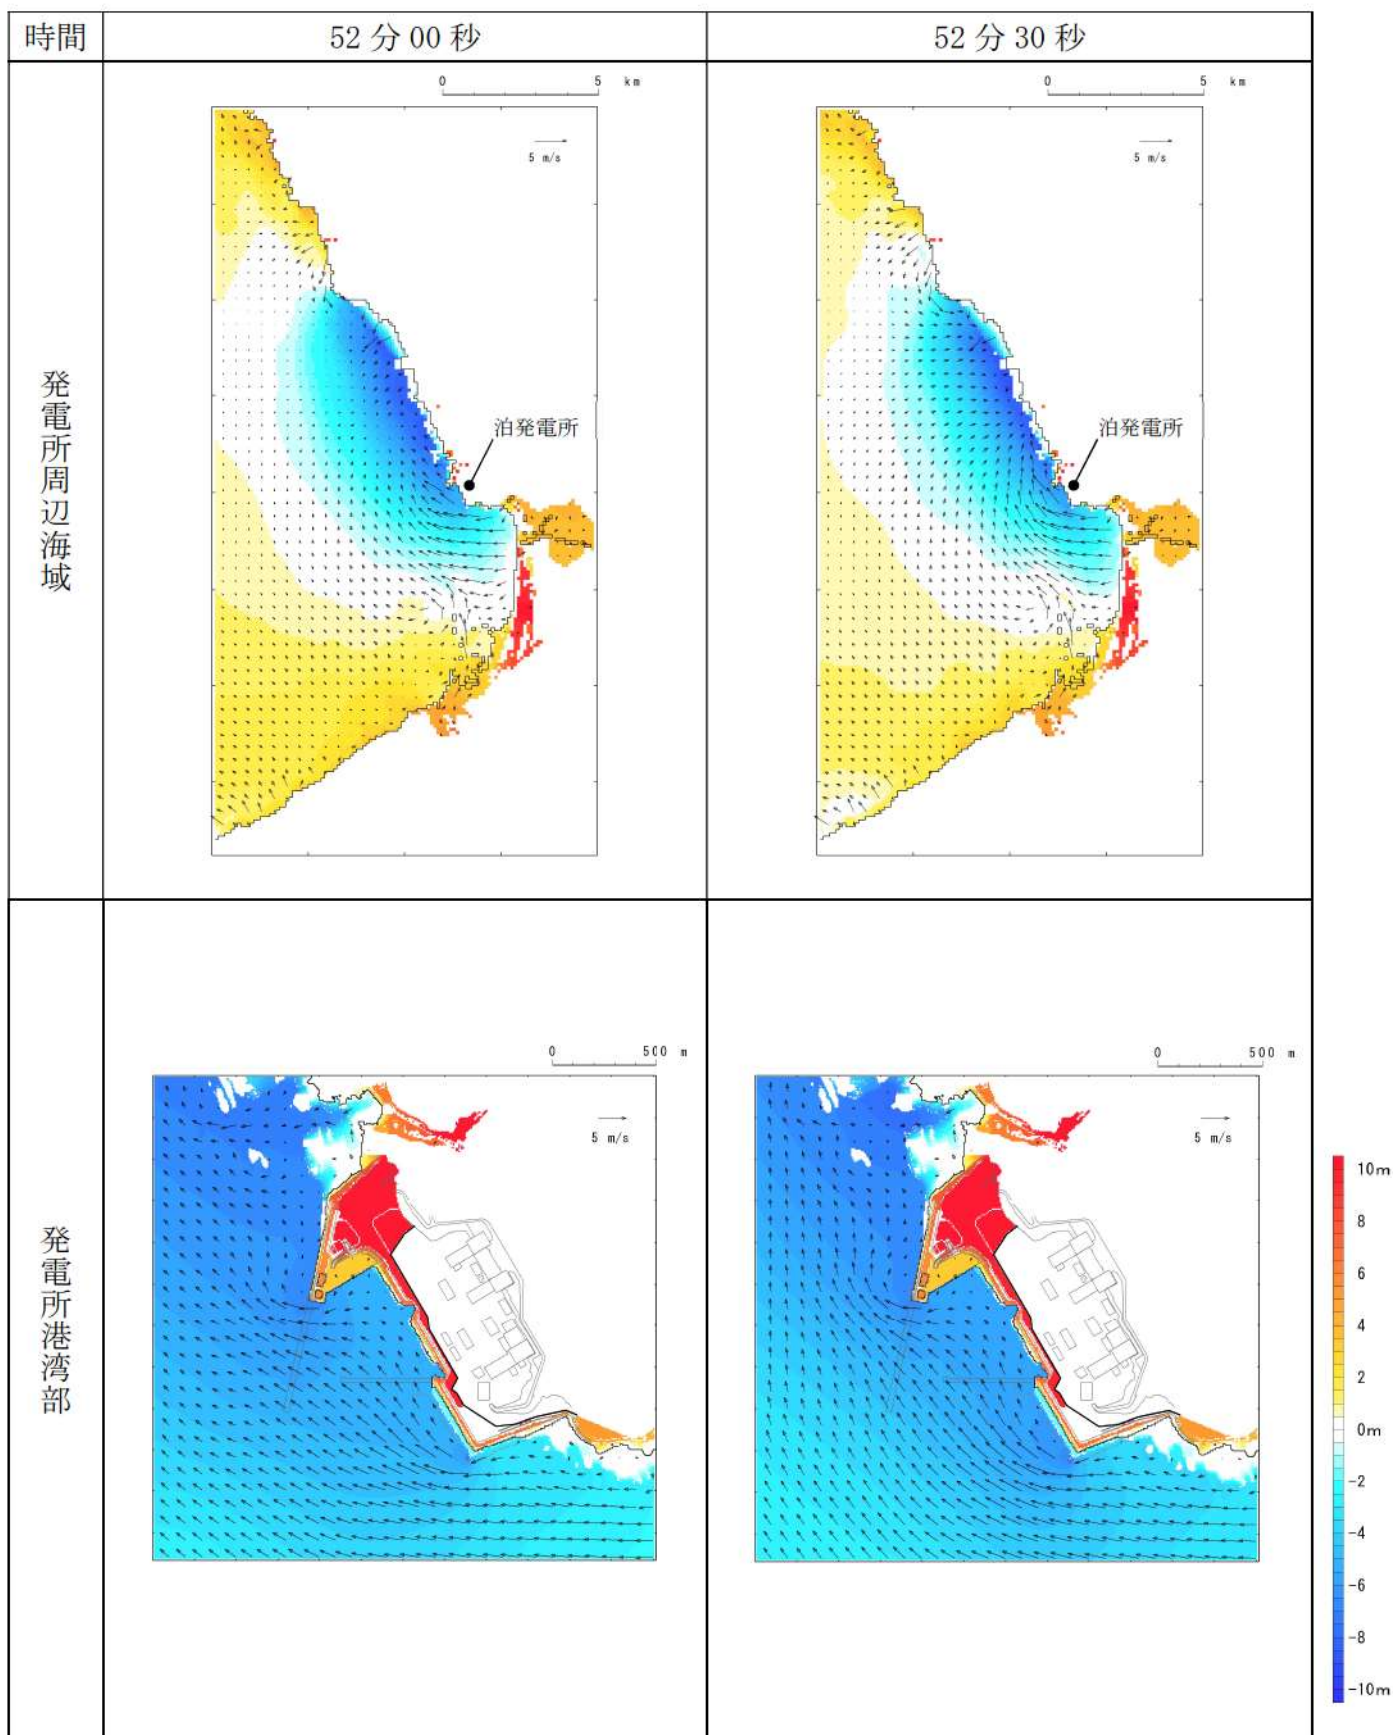
第 20 図-45 基準津波（波源K，北及び南防波堤損傷）の水位変動・流向ベクトル(45/53)

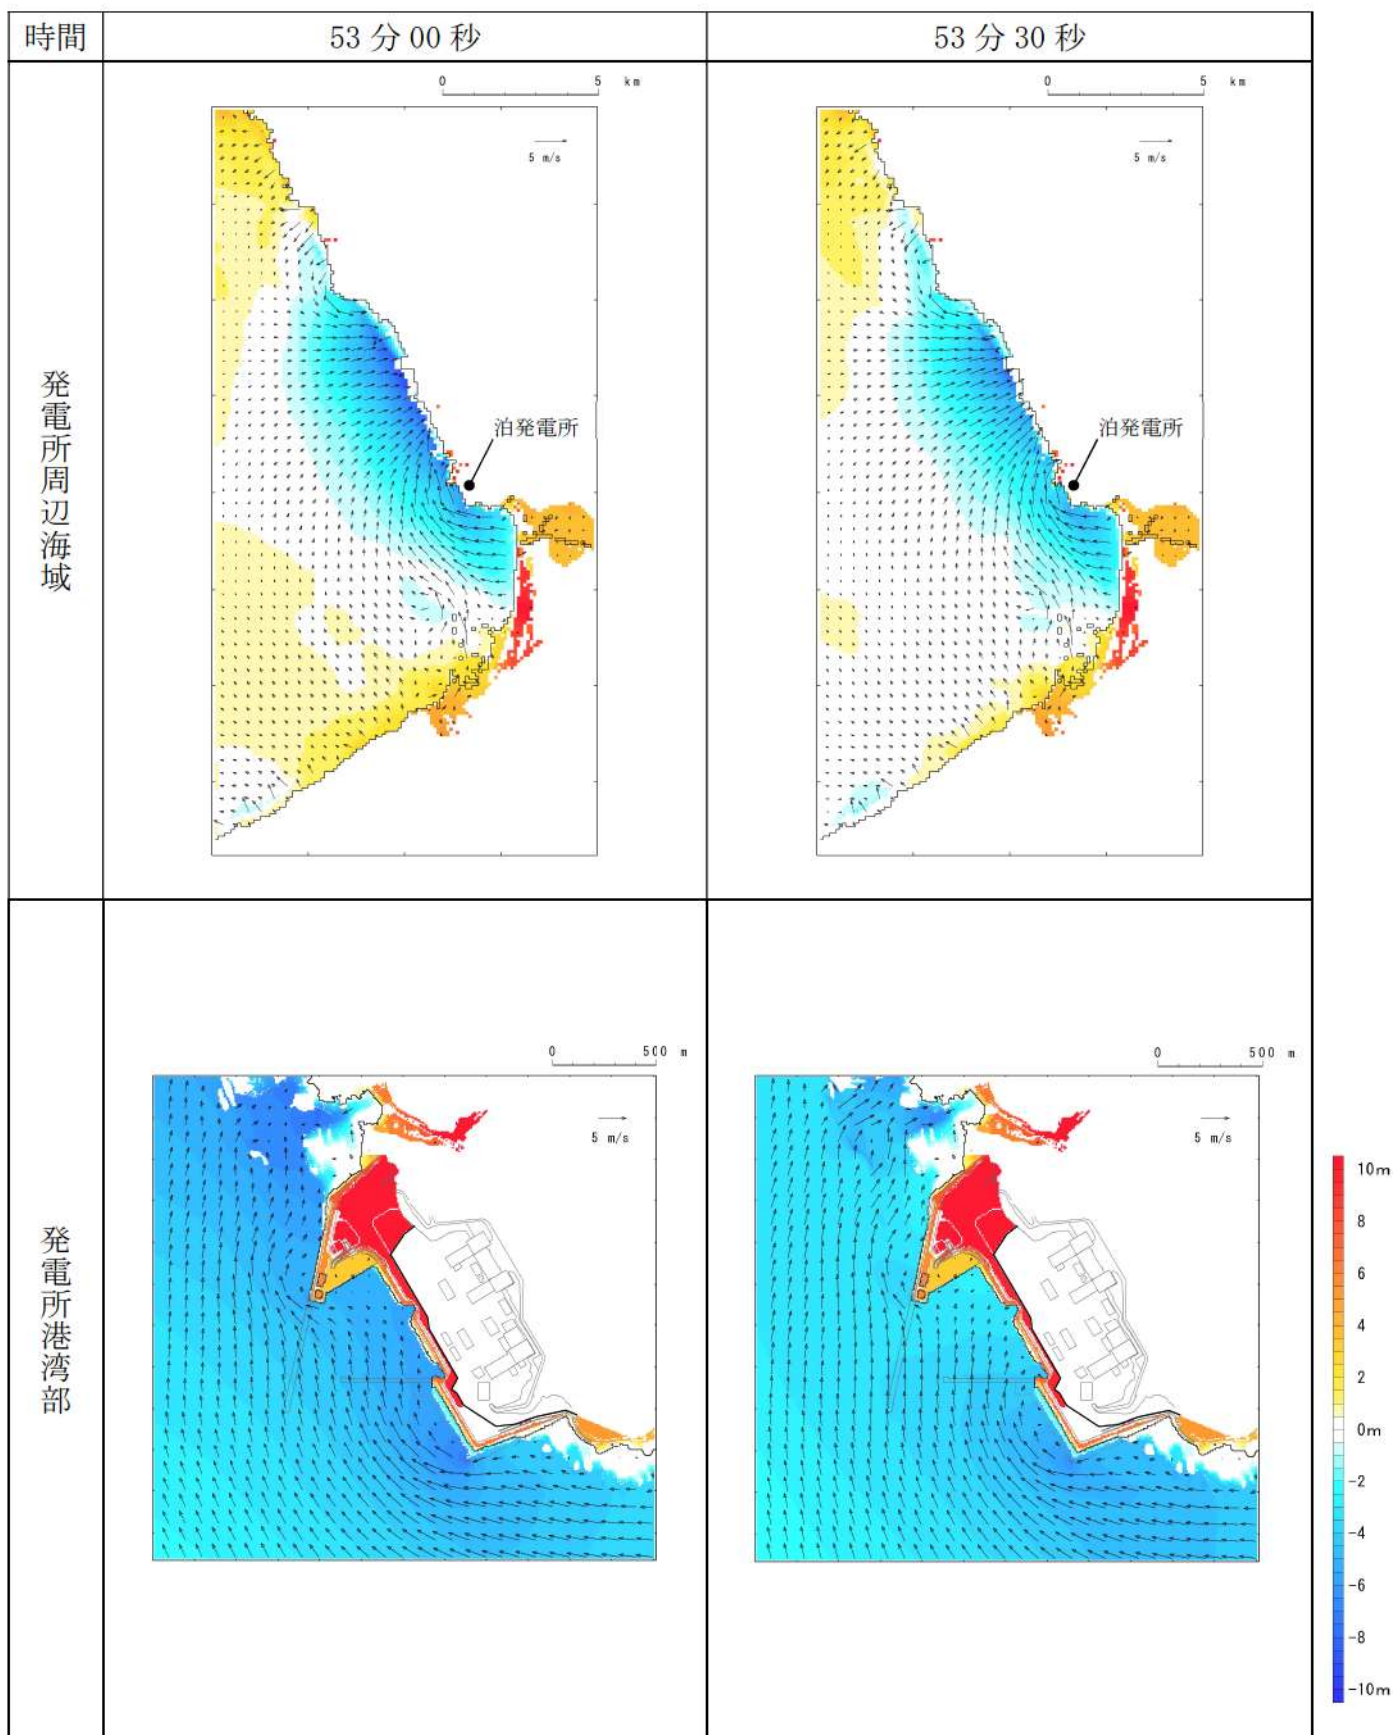
第 20 図-46 基準津波（波源K，北及び南防波堤損傷）の水位変動・流向ベクトル(46/53)

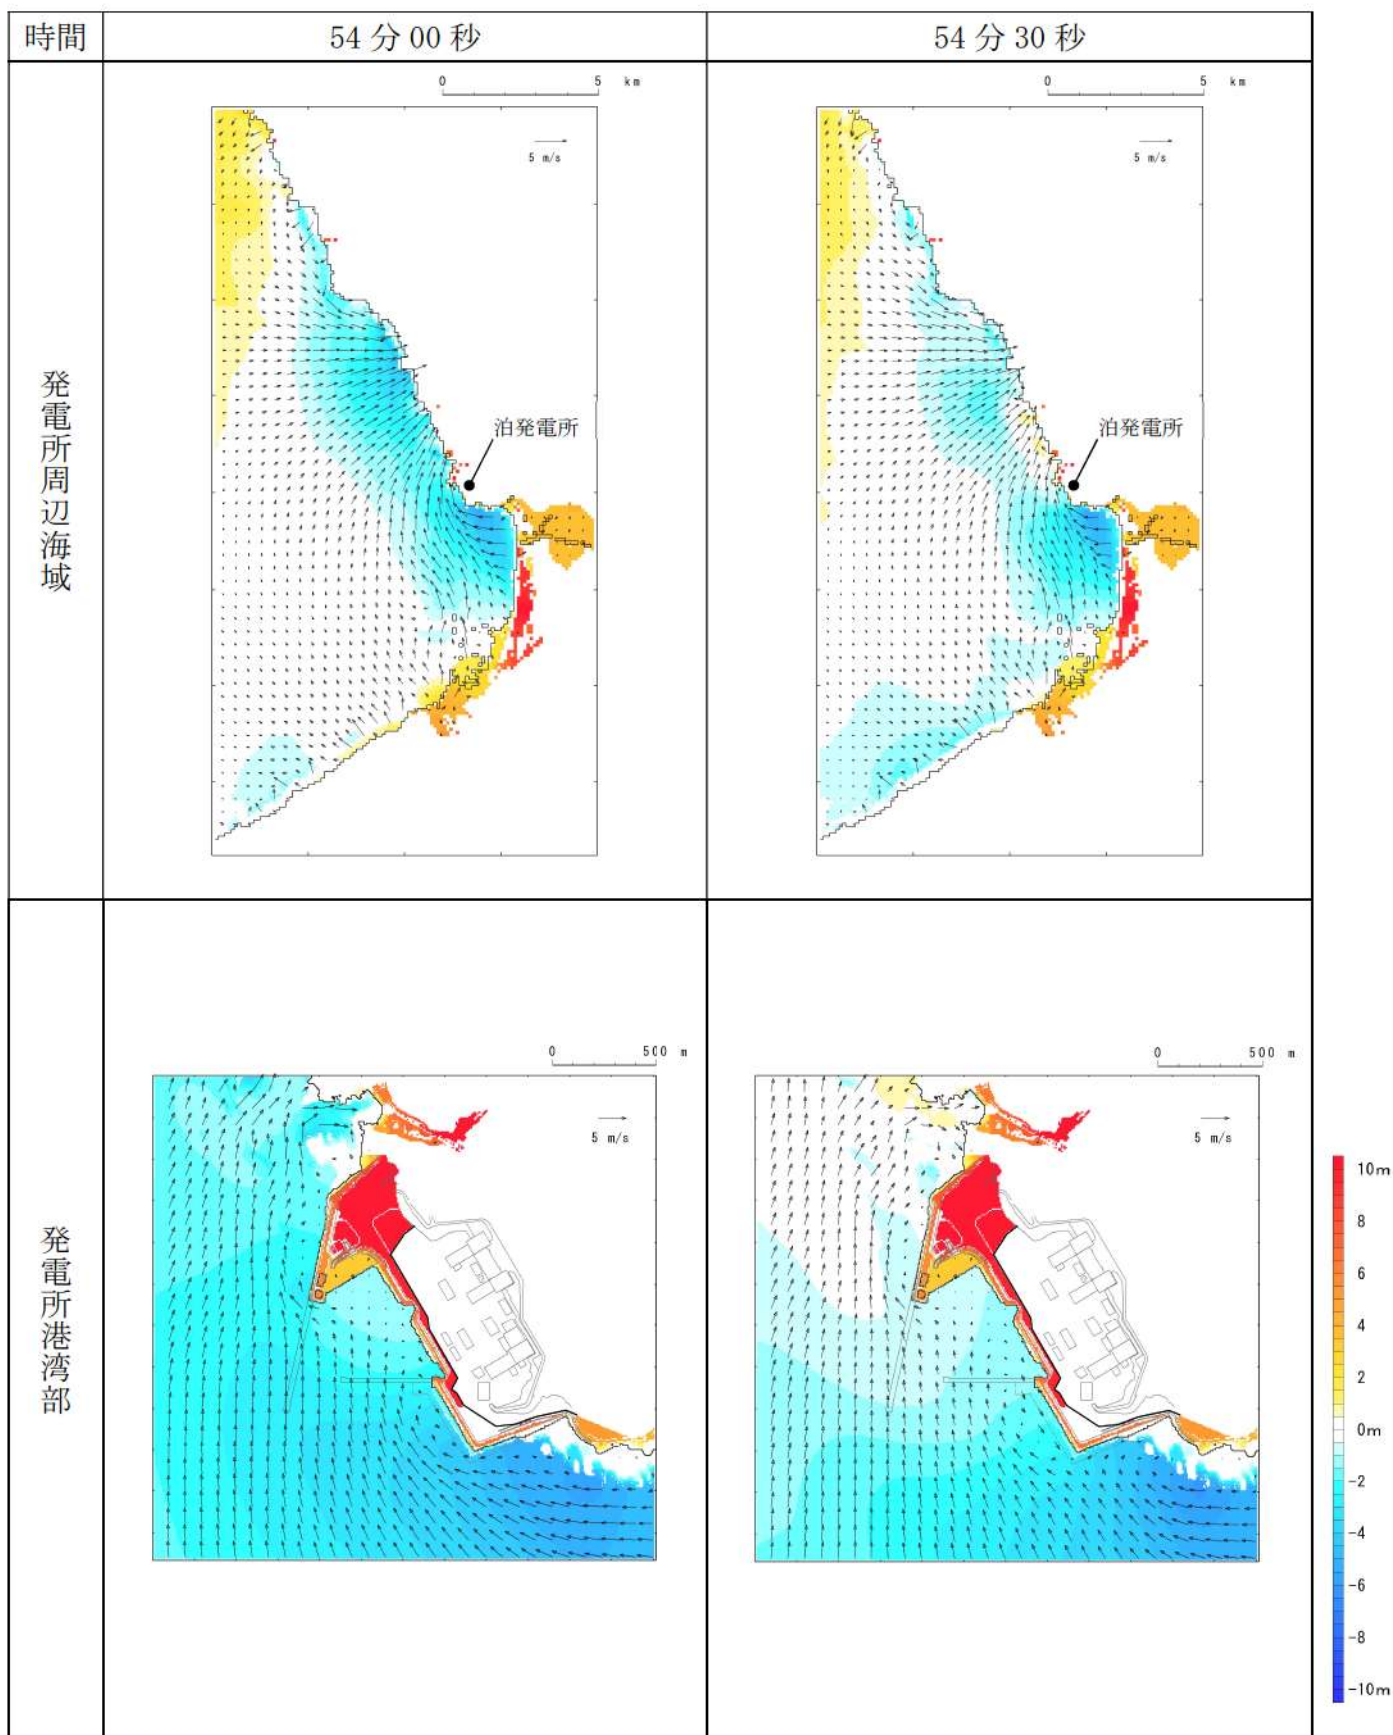
第 20 図-47 基準津波（波源K，北及び南防波堤損傷）の水位変動・流向ベクトル(47/53)

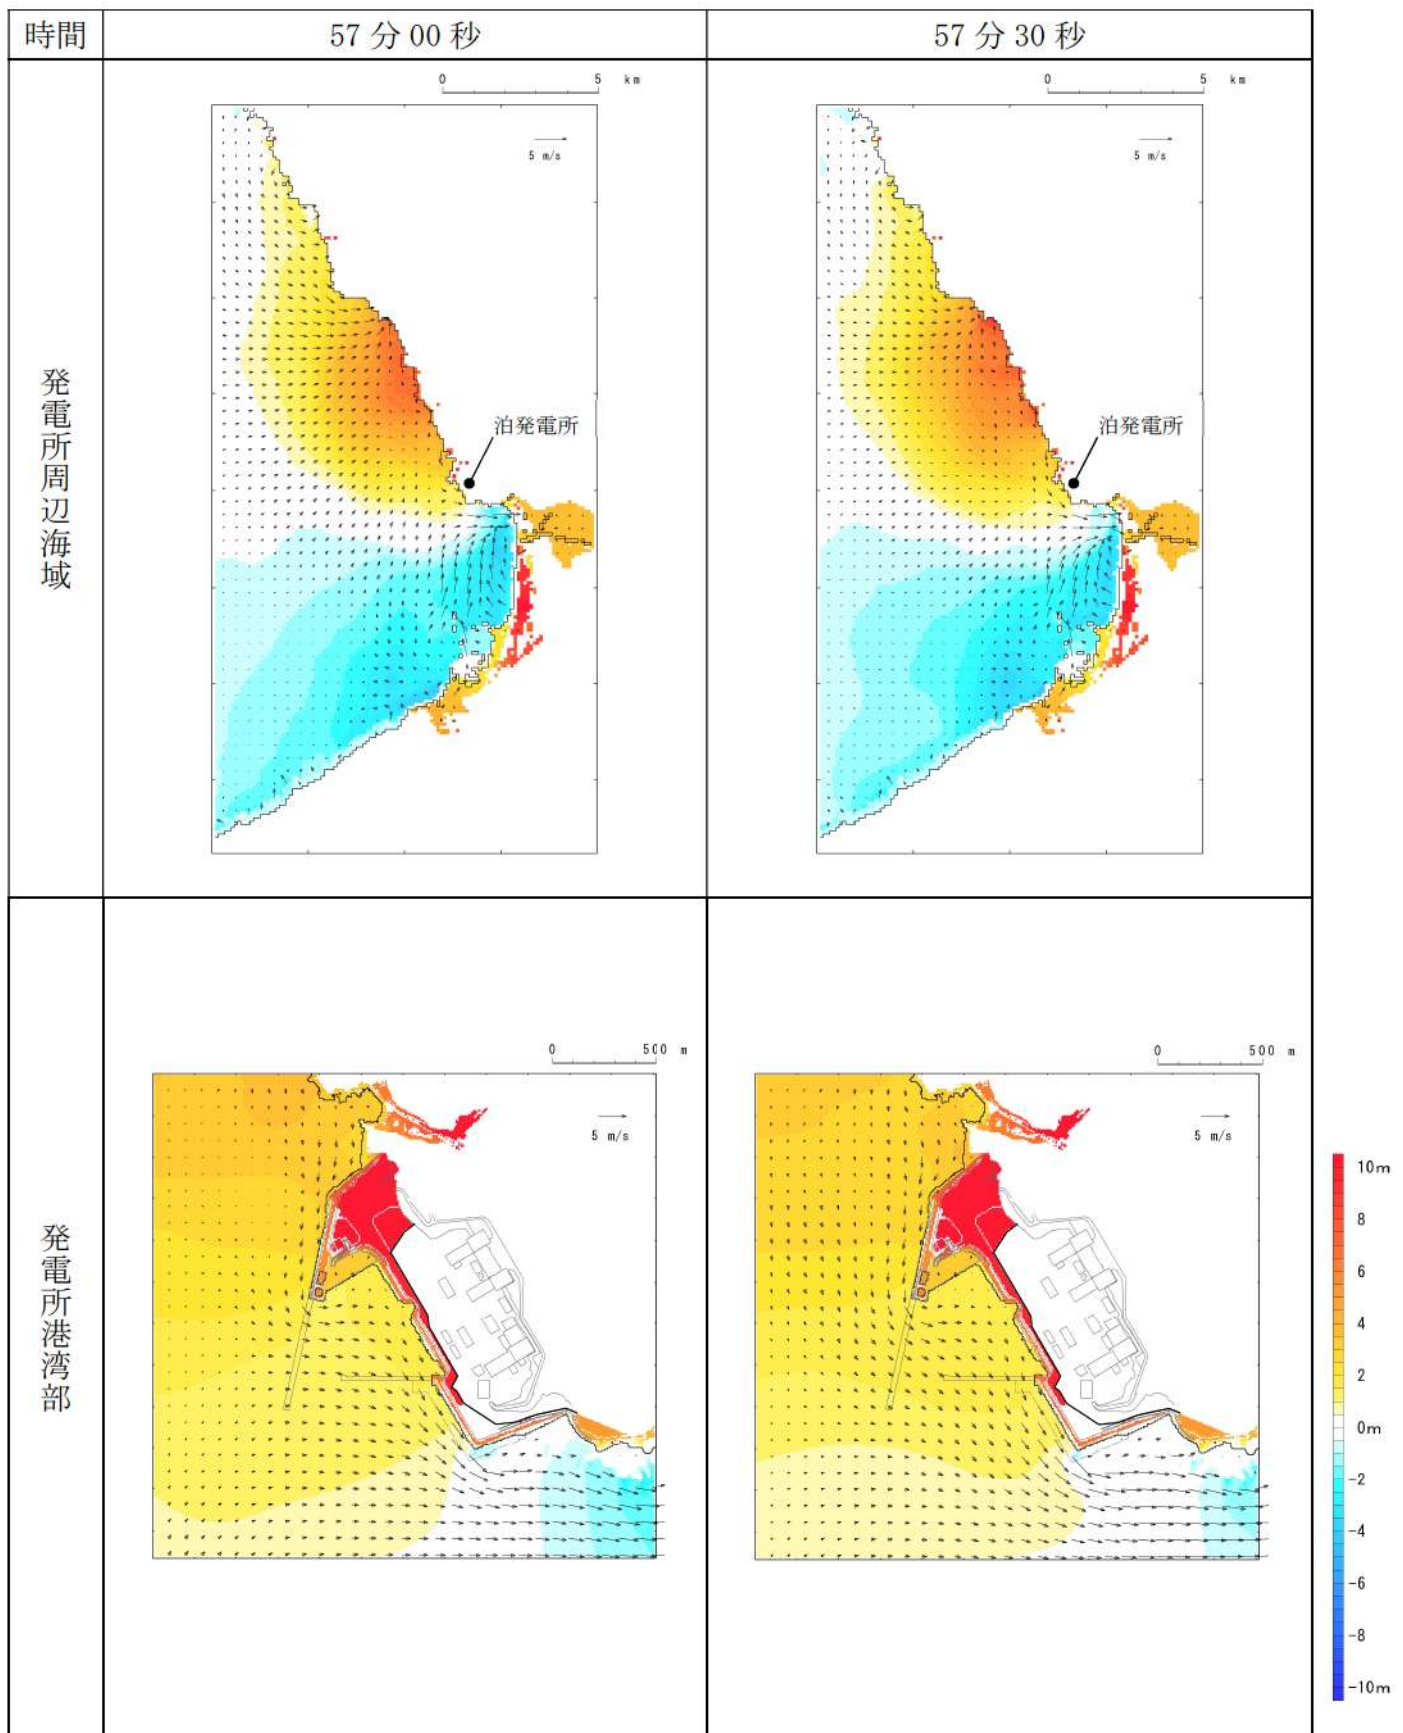
第 20 図-50 基準津波（波源K，北及び南防波堤損傷）の水位変動・流向ベクトル(50/53)
