高浜発電所 1 号炉審査資料	
資料番号	KTN1-PLM50-IASCC
提出年月日	令和 6 年 1 月 18 日

高浜発電所 1 号炉 劣化状況評価
(照射誘起型応力腐食割れ)

補足説明資料

関西電力株式会社

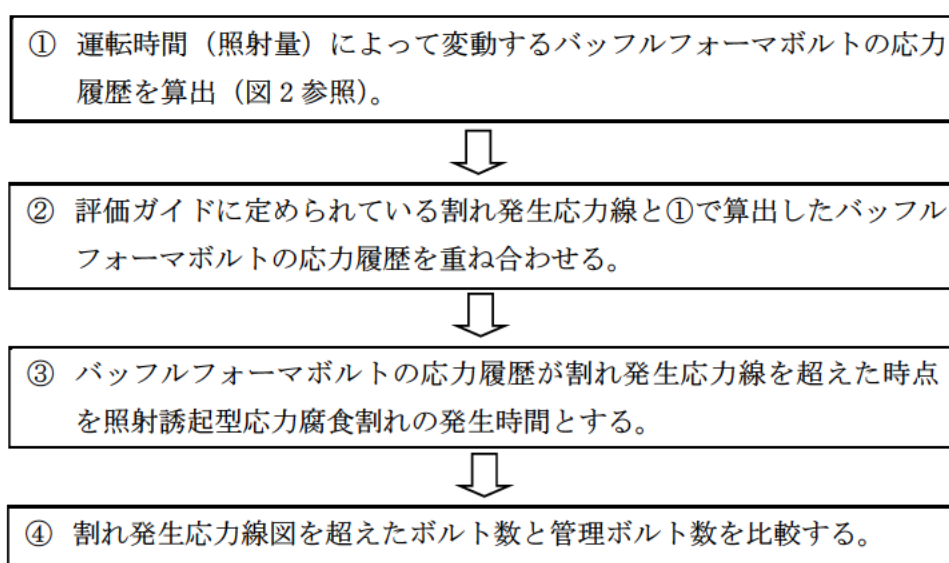
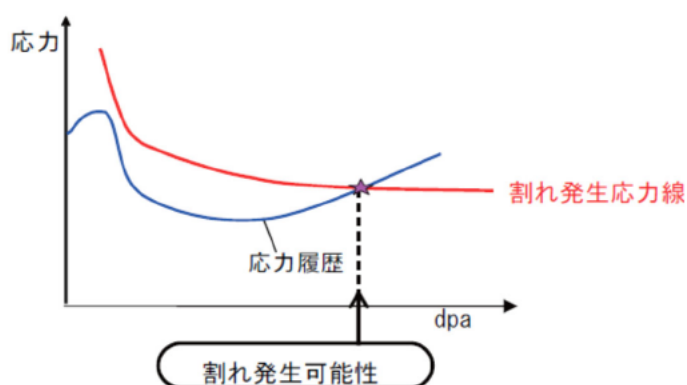
図1 割れ発生予測評価概念図

バッフルフォーマボルトの照射誘起型応力腐食割れ発生可能性については、原子力安全基盤機構「平成20年度 照射誘起応力腐食割れ（IASCC）評価技術に関する報告書」に示された評価ガイド（案）（以下、「評価ガイド」）、および原子力安全推進協会「PWR 炉内構造物点検評価ガイドライン[バッフルフォーマボルト]（第3版）」に基づき、以下の図1のとおり評価する。

[出典：原子力安全基盤機構「平成20年度 照射誘起応力腐食割れ（IASCC）評価技術に関する報告書」]

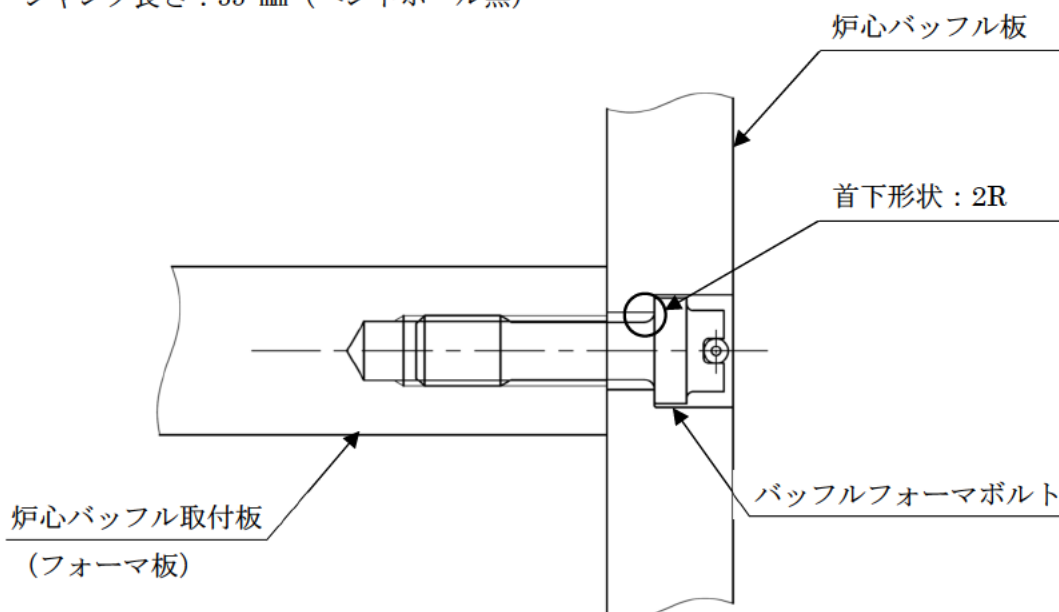
図3 高浜1号炉 バッフルフォーマボルト

さらに、高浜1号炉では、ボルト頭部に溝が加工されており、ボルト締結後に溝幅より外径をやや大きく加工した回り止めピンをはめ込み回り止めピンの両端をバッフル板に溶接することで回り止めされていることから、仮にバッフルフォーマボルトが損傷した場合でもボルト頭部の炉内への脱落を防止する構造となっている。

高浜1号炉のバッフルフォーマボルトの仕様を以下と図3に示す。

- ・材料 : SUS316CW 相当
- ・首下形状 : 2R
- ・シャンク長さ : 35 mm (ベントホール無)

- ・耐力に対する発生応力の比を低減するため、機械的強度に優れるSUS316CW相当を採用。
- ・バッフルフォーマボルトについて、ボルト首下部の応力集中を低減させた形状。

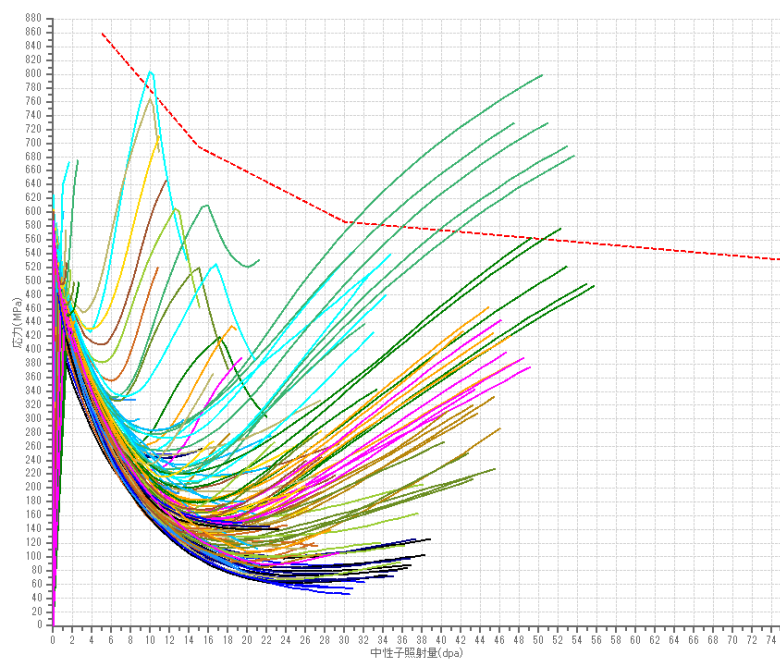
図 4-1 高浜 1 号炉のバッフルフォーマボルトの応力履歴と割れ発生応力線の重ね合わせ

運転開始 60 年時点 (約 36.0 万時間 (41.0EFPY)) におけるバッフルフォーマボルトの損傷予測評価結果を図 4-1 に示す。評価の結果、運転開始 60 年時点までにバッフルフォーマボルトの一部の応力履歴が割れ発生応力線を超えるものの、ボルトの損傷本数は全数の約 6% (64 本) であり管理損傷ボルト本数以下である。割れ発生応力線は、原子力安全基盤機構「平成 20 年度 照射誘起応力腐食割れ (IASCC) 評価技術に関する報告書」で得たバッフルフォーマボルト材の定荷重 SCC 試験で割れが認められたデータの下限を結んだ線を用いている。評価領域については、炉心の対称性から 1/8 (45°) 領域とし、1/8 (45°) 領域における全ボルトの応力履歴を示す。

なお、高浜 1 号炉の運転開始後 60 年 (約 36.0 万時間) における照射量 (dpa) は最大のバッフルフォーマボルトで約 56dpa となる。バッフルフォーマボルトに発生する応力として、炉心バッフルのスウェリングに伴う変形による曲げ応力が支配的であり、長時間照射を受けることで、炉心バッフルの変形が大きくなり、バッフルフォーマボルトに作用する応力も大きくなる。本評価では、プラント長期停止前の 2010 年度末までの設備利用率 71.8% に対し、今後の設備利用率を 80% と仮定することで、運転時間及び照射量を保守的に評価している。

また、管理損傷ボルト本数は、維持規格に記載のとおり、許容損傷ボルトパターン (最上段および最下段のボルトのみ健全でそれ以外は損傷しているパターン) に 3 倍の余裕をとって設定する。高浜 1 号炉の許容損傷ボルトパターンは 6 段/8 段 = 75% であるため、これに 3 倍の余裕をとると管理損傷ボルト本数は $75 / 3 = 25\%$ となる。これを安全側に切り捨て 20% とすると、ボルト全数 1088 本の 20% にあたる 217 本が管理損傷ボルト本数となる。

ただし、原子力安全基盤機構「平成20年度 照射誘起応力腐食割れ（IASCC）評価技術に関する報告書」で得られた最新知見を用いて評価した結果、運転開始後60年時点でのボルトの損傷本数は64本と管理損傷ボルト数以下であり、バッフルフォーマボルトの照射誘起型応力腐食割れが炉内構造物の構造強度・機能の健全性に影響を与える可能性は小さいと考える。

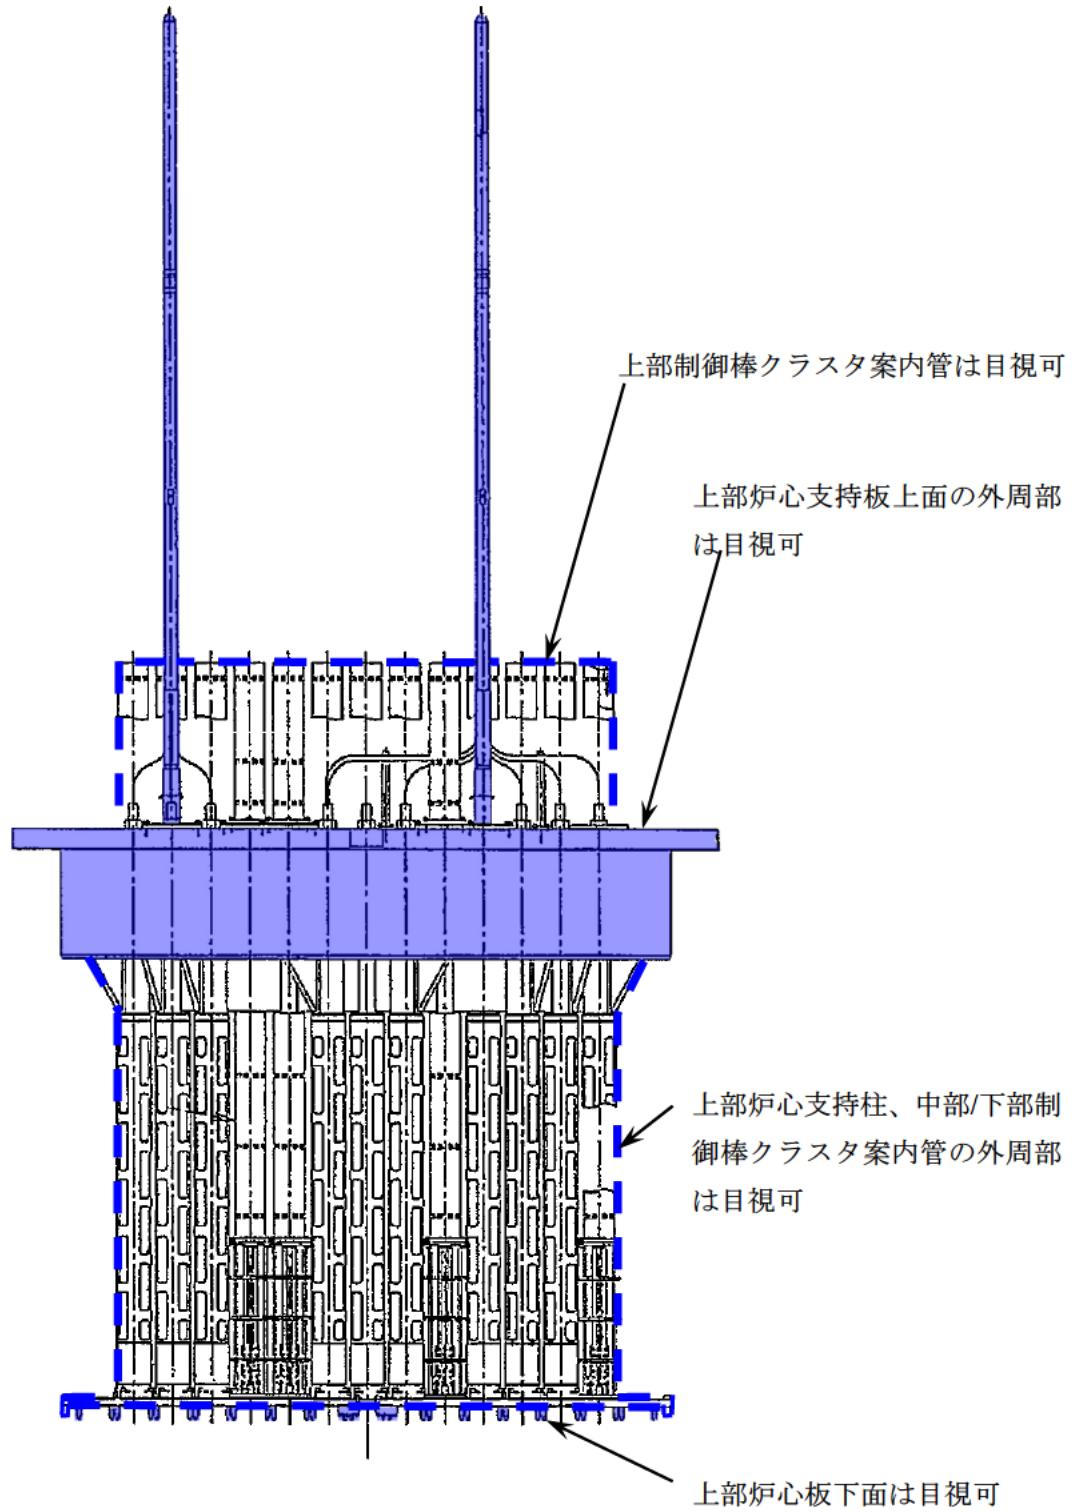
図 4-2 炉内構造物可視範囲概略図（上部炉内構造物構造図）

VT-3では、炉内構造物の試験対象部位の異常（ボルト等の脱落、過大な変形等）がないことを確認している。維持規格に基づく点検内容を表5に、点検範囲の概略図を図4-2から図4-6示す。

可視範囲

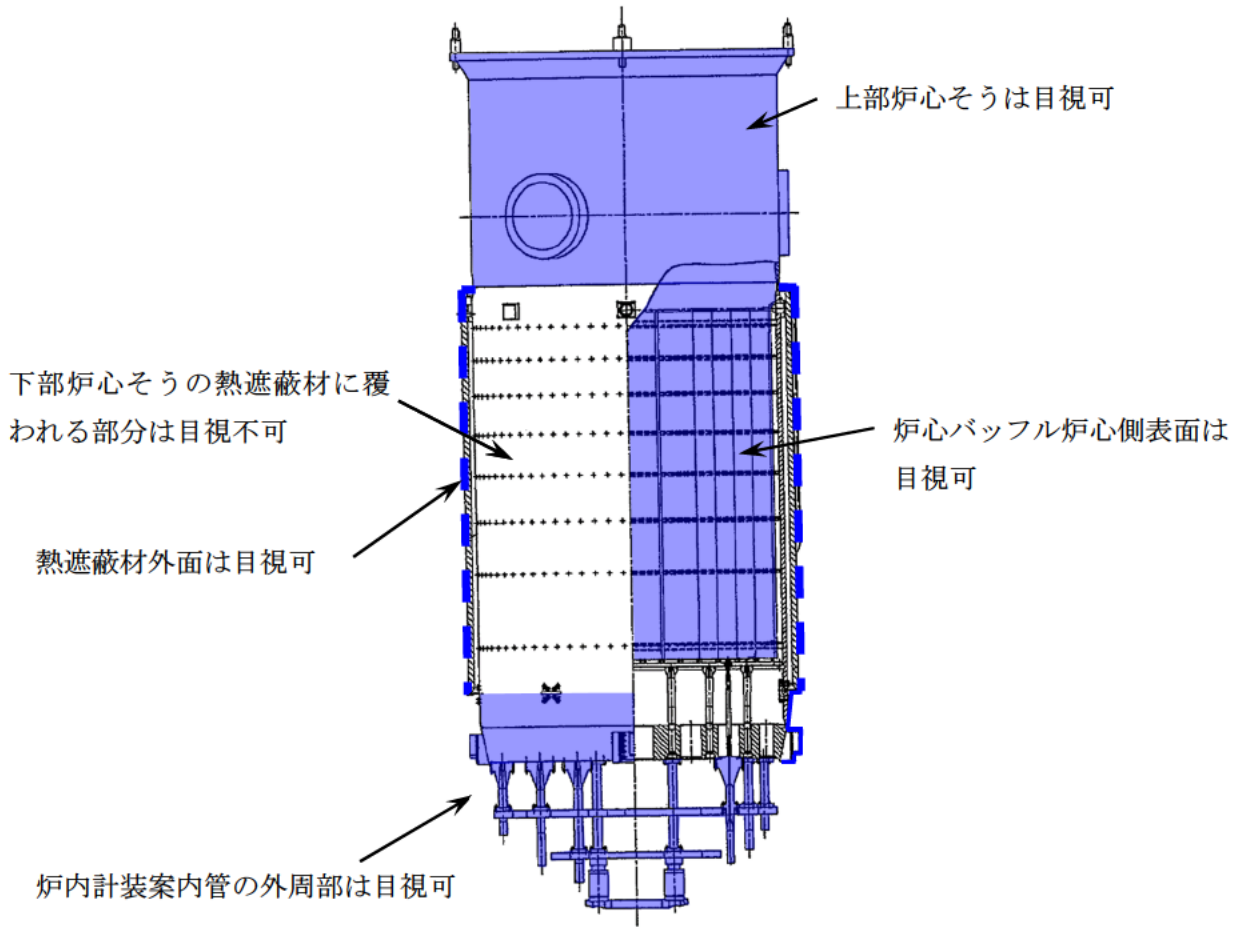
図 4-4 炉内構造物可視範囲概略図 (下部炉内構造物組立図)

可視範囲

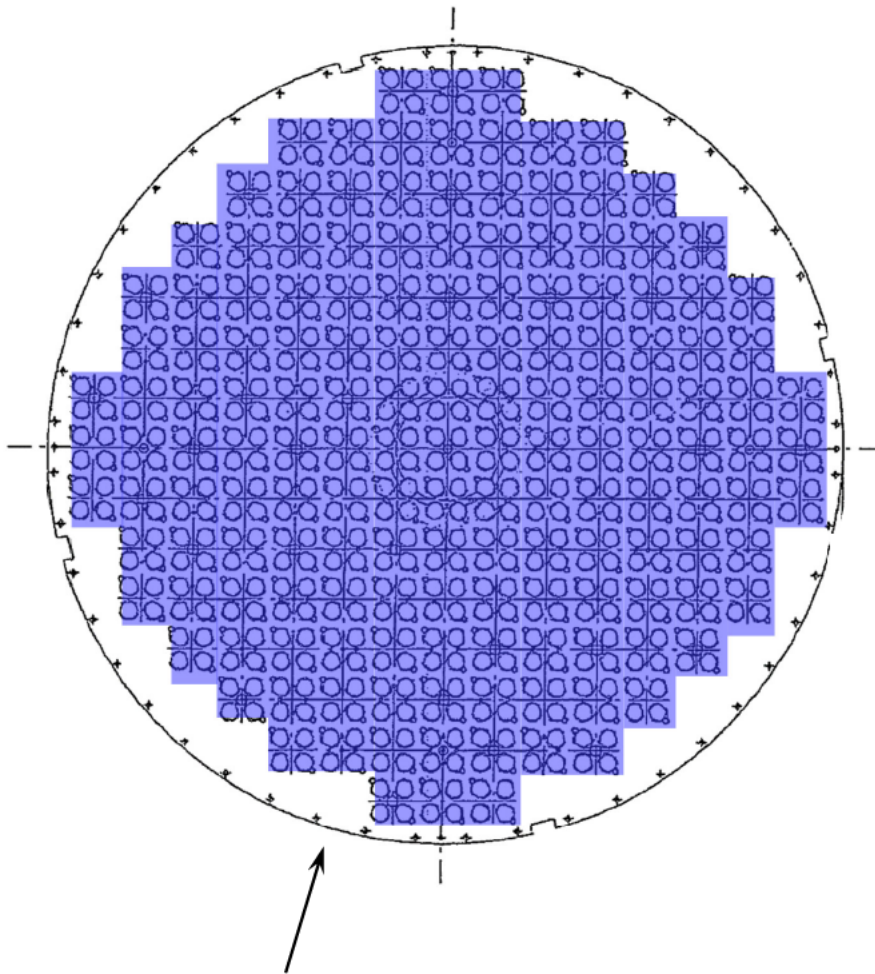
図 4-5 炉内構造物可視範囲概略図 (下部炉心板組立図)

下部炉心板上面は目視可
(バブル構造でおおわれている部分除く)

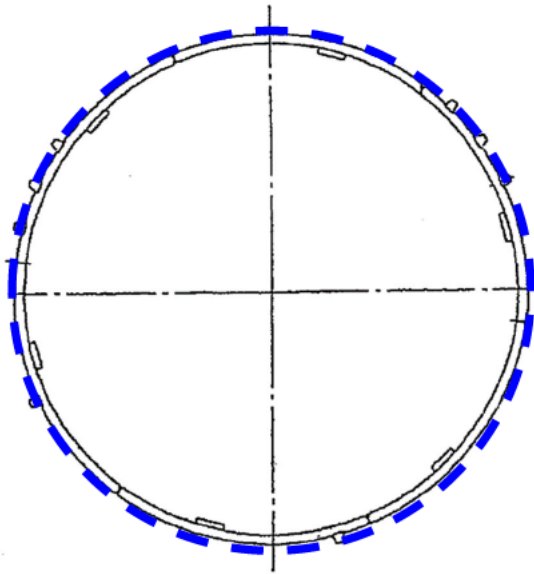
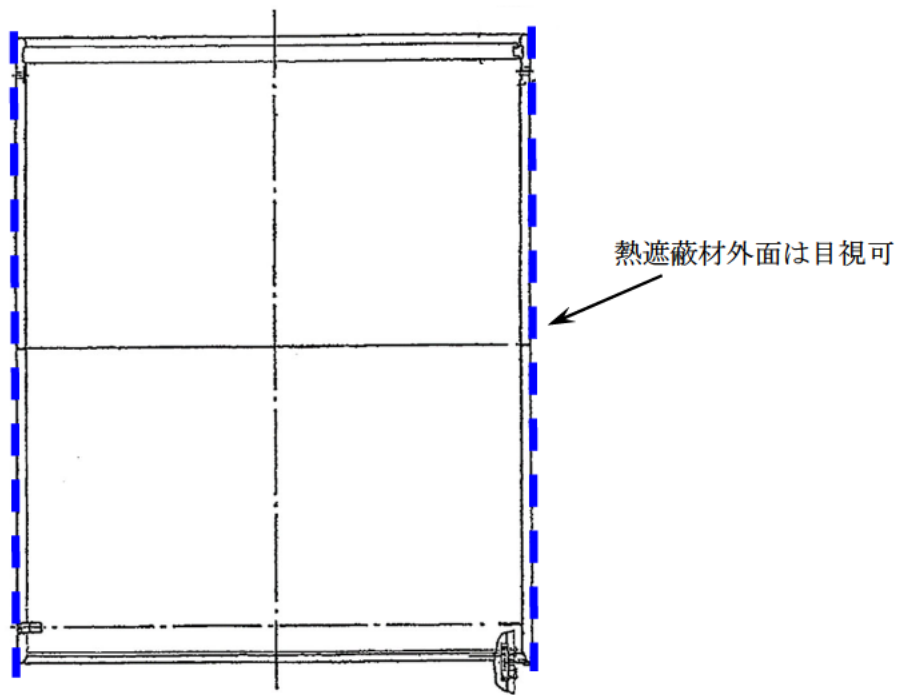
図 4-6 炉内構造物可視範囲概略図（熱遮蔽材組立図）

可視範囲

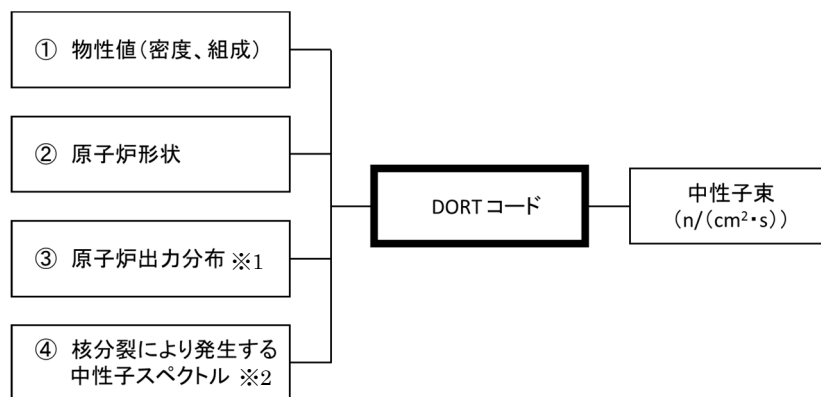
DORT コードは、米国のオークリッジ国立研究所で開発された中性子輸送方程式を数値的に解くコードであり、入力パラメータは以下のとおりである。

※1: これまでの運転サイクルにおける原子炉出力分布の平均値を用いて原子炉熱出力に相当する分のエネルギー（中性子発生個数）を入力している。

※2: 燃料（ウラン 235）が核分裂により発生する中性子発生個数とエネルギー（物性値）を入力している。

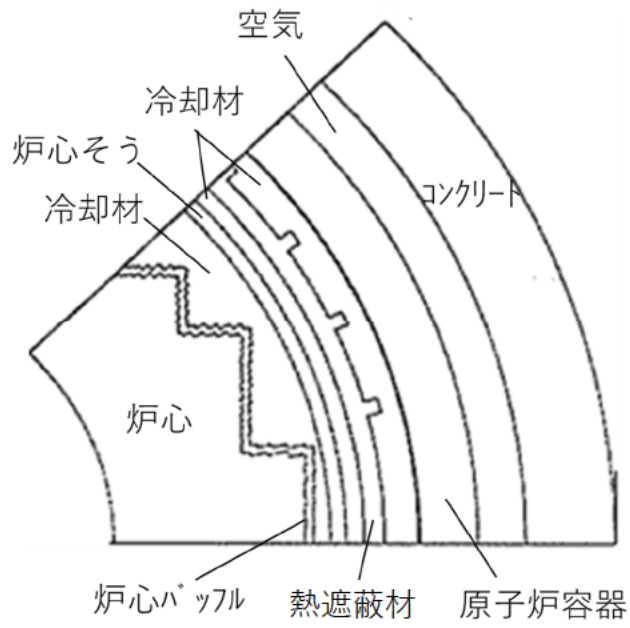
図 1-1 水平断面形状図 (R、 θ 計算)

① 炉内構造物主要部位における代表中性子束（ ϕ_{max} ）を、原子炉熱出力の軸方向分布の最大となる位置の炉心の水平断面形状での計算（ R, θ 計算※）（図 1-1）により算出する。

②水平断面形状での計算（R、 θ 計算）（図 1-1）および垂直断面形状での計算（R、Z 計算）（図 1-2）により算出した中性子束を基に、水平方向の補正係数（ f_r 、 f_θ ）と垂直方向の補正係数（ f_z ）を算出し、代表中性子束（ ϕ_{\max} ）を補正することで炉内構造物各部位における中性子束分布を算出する。

なお、炉心領域に示す円弧より外側に燃料集合体を配置したモデルにて算出する。内側の燃料集合体による放射線は最外周及びその 1 つ内側の燃料集合体に遮蔽されるため、炉心領域外側への照射量に与える影響が大きい最外周の燃料集合体及びその 1 つ内側の燃料集合体までをモデル化している。なお、円弧より内側の燃料集合体で発生する中性子は円弧の境界条件を反射条件に設定することで考慮している。本解析モデルは工事計画認可申請書でも使用しているモデルである。

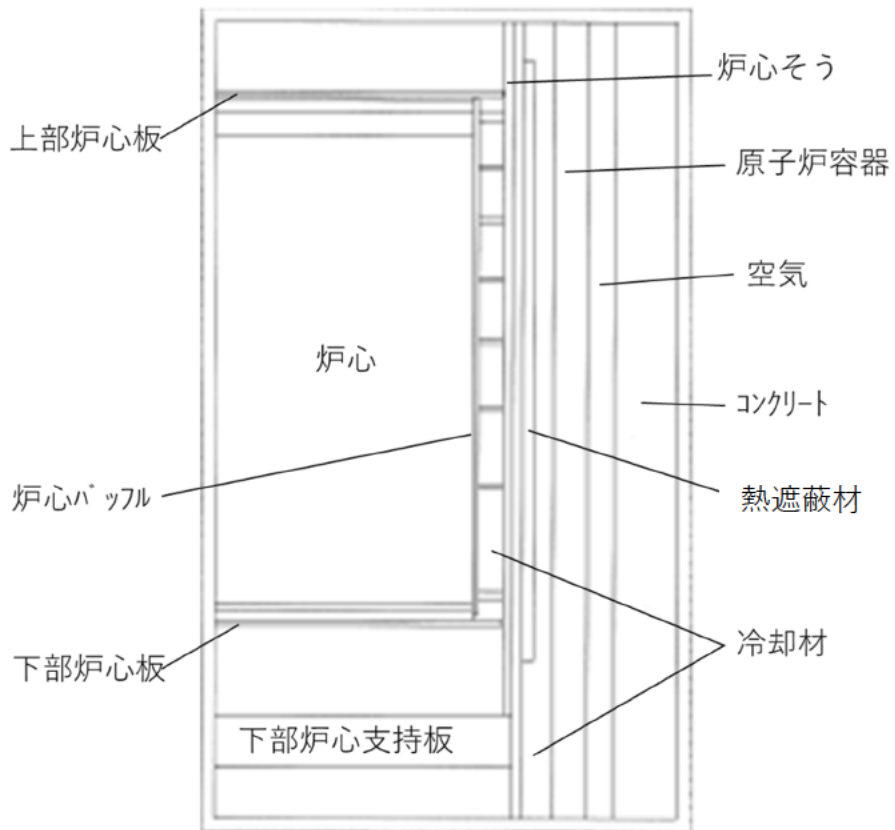
図 1-2 垂直断面形状図 (R、Z 計算)

①炉内構造物主要部位における代表中性子束（ ϕ_{\max} ）を、垂直断面形状での計算（R、Z 計算）（図 1-2）により算出する。

②垂直断面形状での計算（R、Z 計算）（図 1-2）により算出した中性子束を基に、水平方向の補正係数（ f_r ）と垂直方向の補正係数（ f_z ）を算出し、代表中性子束（ ϕ_{\max} ）を補正することで炉内構造物各部位における中性子束分布を算出する。

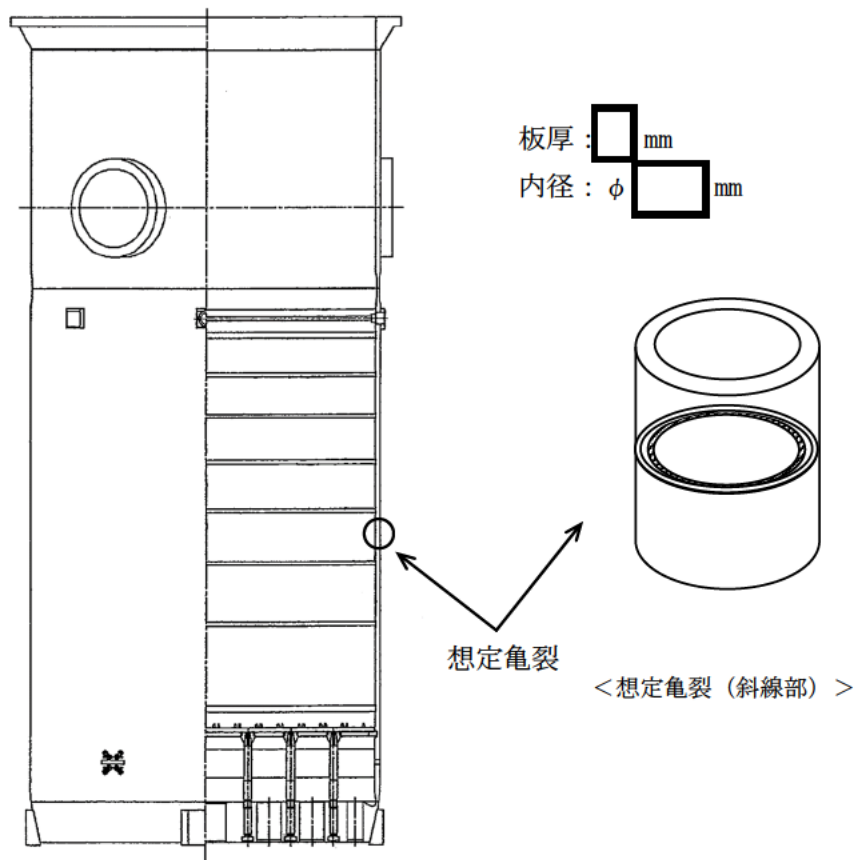
図4-1 炉心そう溶接部全周亀裂のイメージ

想定欠陥は維持規格を準用し、図4-1のように炉心そう内面側の溶接線に全周亀裂を想定した。

通常運転時の応力拡大係数の評価は、FEM解析（2次元断面モデル）によって行い、機械荷重による応力、熱応力および溶接時の残留応力（溶接タイプ：TIG溶接）を考慮した。

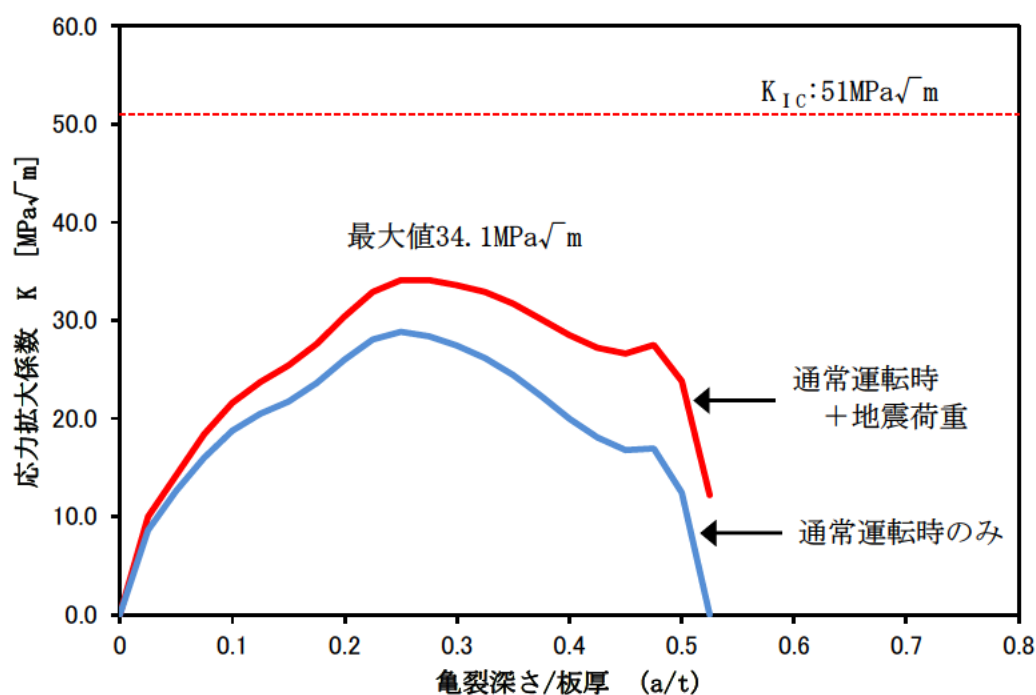
図4-3 炉心そう溶接部の応力拡大係数と亀裂深さの関係

炉心そう溶接部の応力拡大係数の計算結果を図4-3に示す。応力拡大係数は亀裂深さが板厚の約0.275倍の時に最大値34.1 MPa $\sqrt{\text{m}}$ となり、破壊靱性値 $K_{IC}: 51 \text{ MPa}\sqrt{\text{m}}$ に対して小さい値であった。

以上の結果から、仮に炉心そう溶接部に亀裂が生じたとしても不安定破壊は生じないと評価している。
