蒸気漏えいの自動検知及び遠隔隔離について

配管破損箇所と防護対象設備との位置関係による影響について

補助蒸気系の耐震強度評価及び貫通クラックの大きさについて

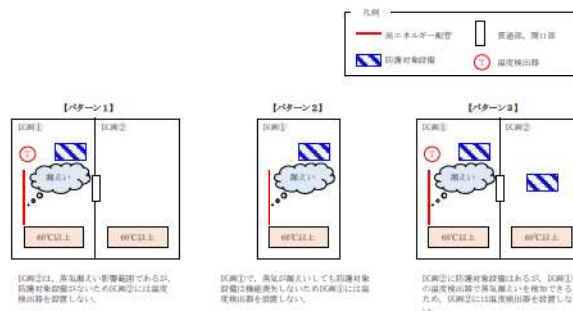
図2 区画配置温度検出器設置概念図

蒸気漏えい影響範囲に設置されている防護対象設備の損傷を防止することを目的として、原則、蒸気拡散解析区画ごとに温度検出器を1個設置する。ただし、以下の区画は除く。

- ・ 高エネルギー配管、防護対象設備が共にならない区画（パターン1）
- ・ 蒸気拡散解析結果、最高温度が60℃（防護対象設備の通常仕様温度程度）未満の区画（パターン2）
- ・ 蒸気拡散経路上の上流側解析区画に温度検出器を設置することで蒸気漏えいを検知可能な下流側の解析区画（パターン3）

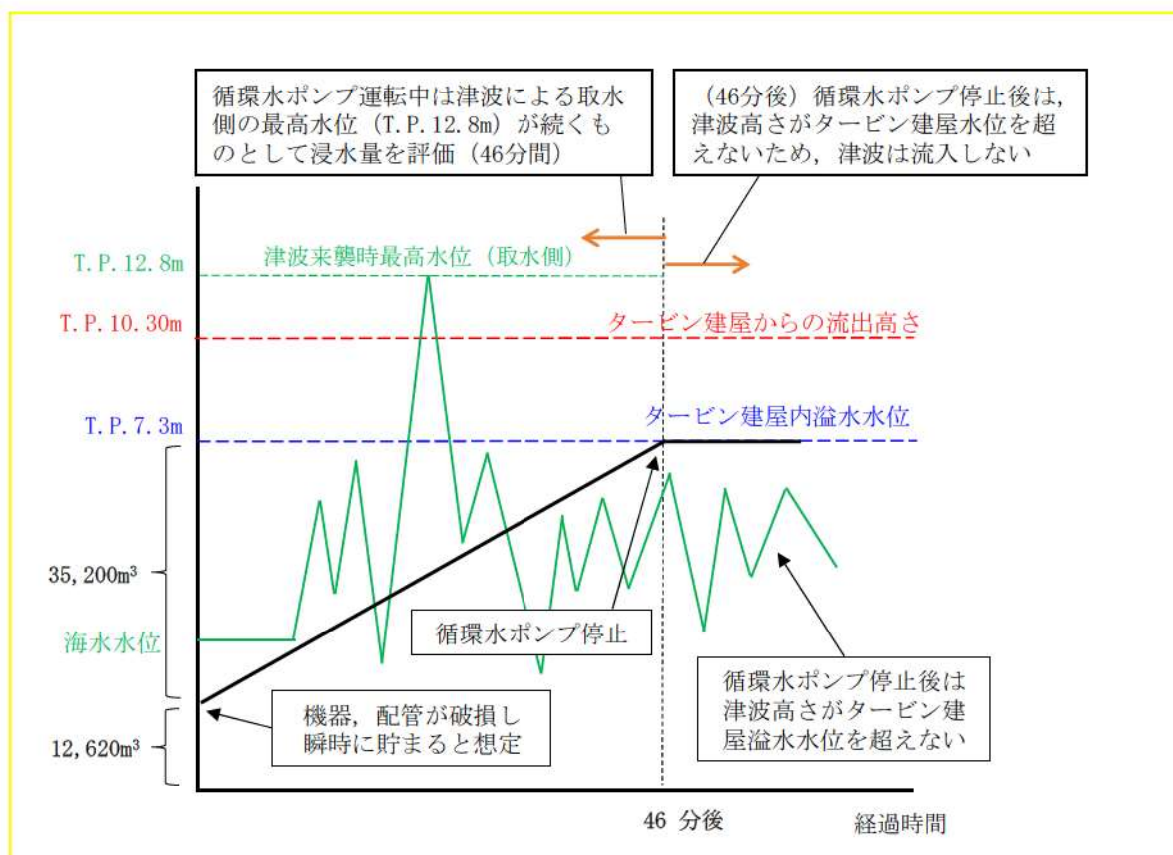
図 4 タービン建屋内の溢水水位イメージ

2次系機器の破損による溢水量及び循環水管の伸縮継手部からの溢水量を加算した場合においても、タービン建屋内の溢水を保有可能な空間容積より小さいことから、タービン建屋内に貯水可能である。タービン建屋内における溢水水位は T. P. 7. 3m となり、原子炉建屋との境界に対しては溢水防護措置 (配管等の貫通部への止水処置等) を講ずることから、隣接する原子炉建屋に伝播しないことを確認した (図 4~図 7)。
