浜岡原子力発電所 3号炉 高経年化技術評価
(共通事項)

補足説明資料

平成 29 年 7 月 14 日

中部電力株式会社

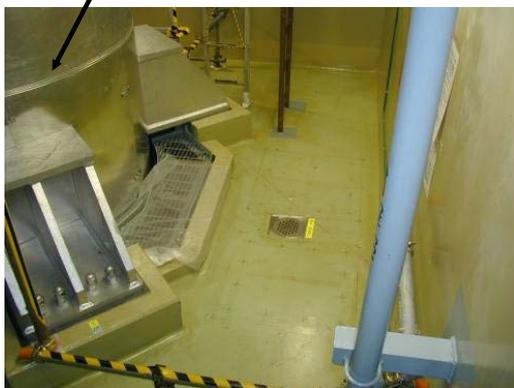
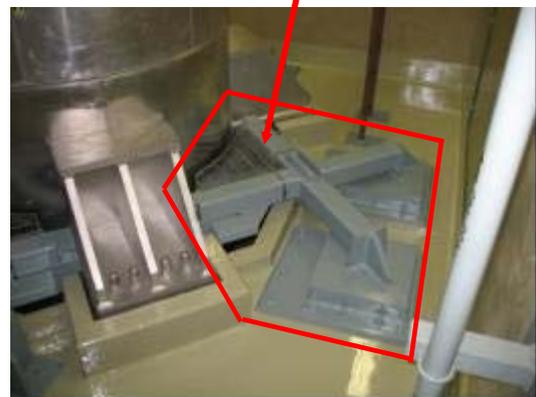
余熱除去系熱交換器サポートの改造例

熱交換器の耐震上の余裕を向上させるため、サポートを追加設置した(図中の青色に着色した部分)。

サポート部材の追加設置

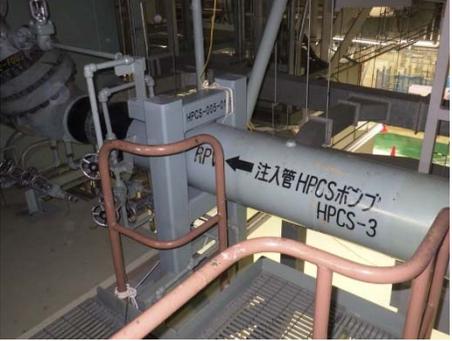
HPCS-005-011R	
サポート (レストレイント) 改造

・拘束変更 (1方向→2方向)	
・架構強化

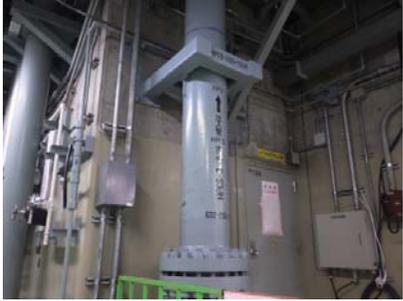
HPCS-005-101R	
・ハンガ撤去

・サポート (レストレイント) 追加

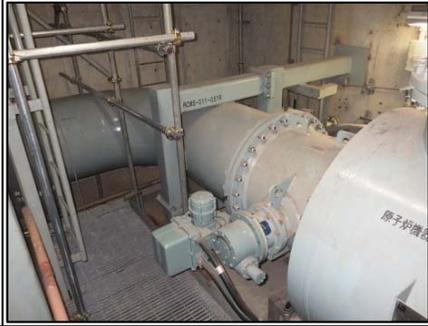
RCWS-011-051R

サポート（レストレイント）改造
・拘束変更（1方向→2方向）

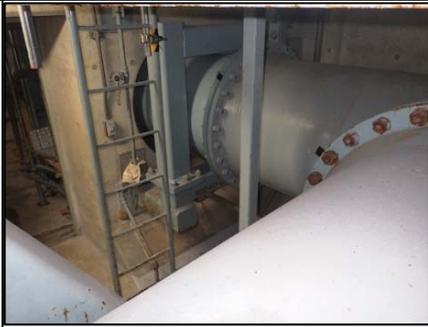
RCWS-011-044R

サポート（レストレイント）追加

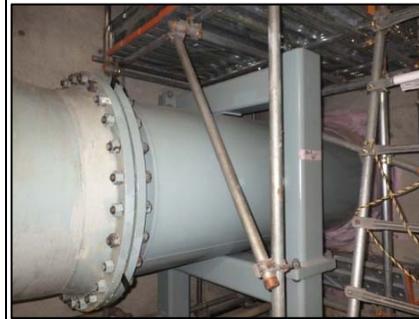
RCWS-011-042R

サポート（レストレイント）取替
・拘束変更（2方向→1方向）

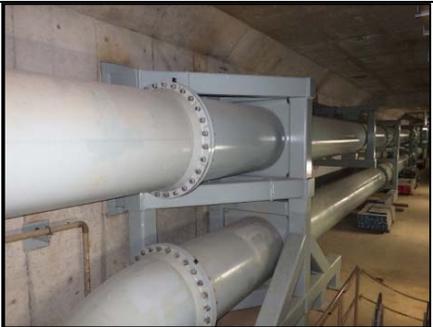
RCWS-011-724A

サポート（アンカ）改造

- ・ 架構強化

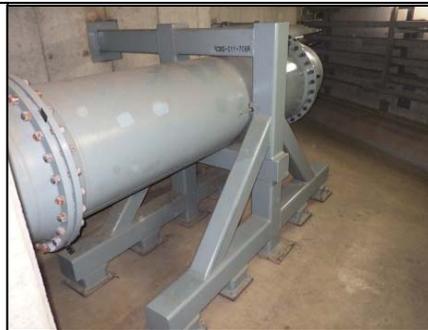
RCWS-011-706R

サポート（レストレイント）取替
