関原発 第 378 号
2019 年 11 月 28 日

大阪市北区中之島3丁目6番1
関西電力株式会社
取締役社長 岩根 茂

高浜発電所4号機 蒸気発生器伝熱管の損傷について

発電用原子炉施設故障等報告書

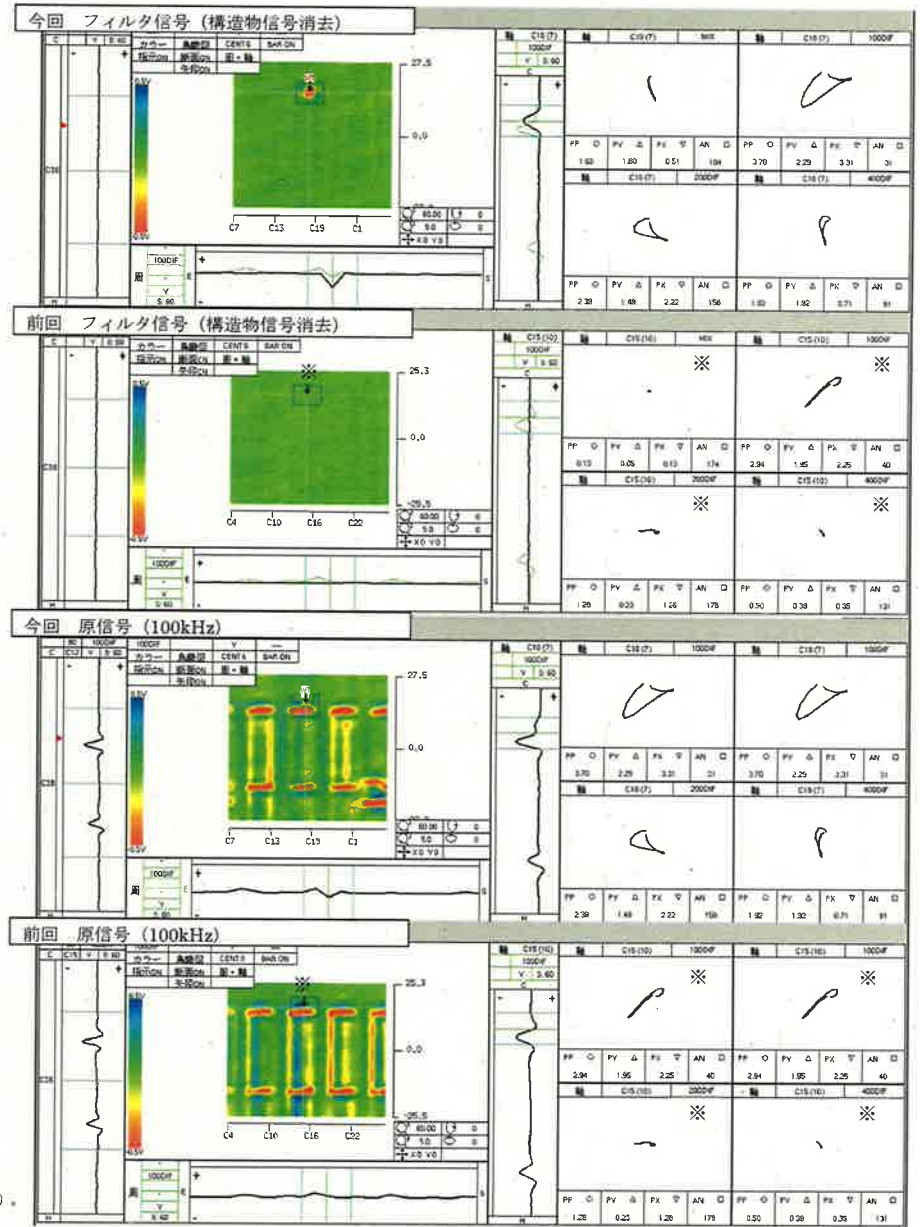
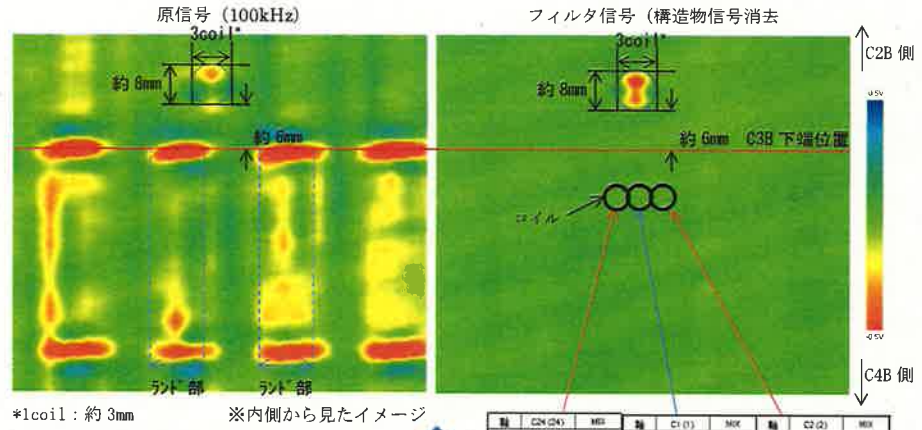
A-SG X85 Y 2 部位 : C3B

第三管支持板 X85, Y2 : 減肉率 約60%

【A-SG X85-Y2 リサージュ波形^{*1}】

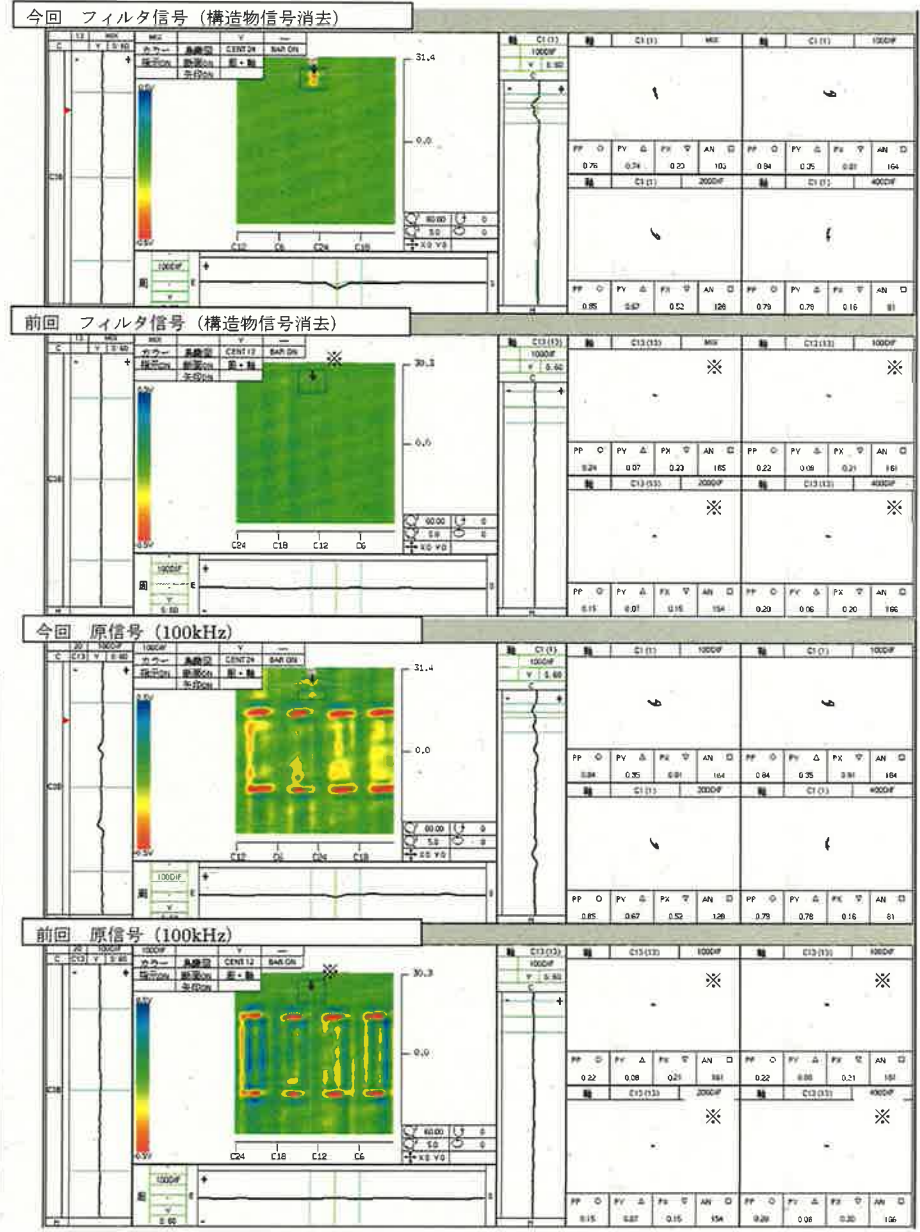
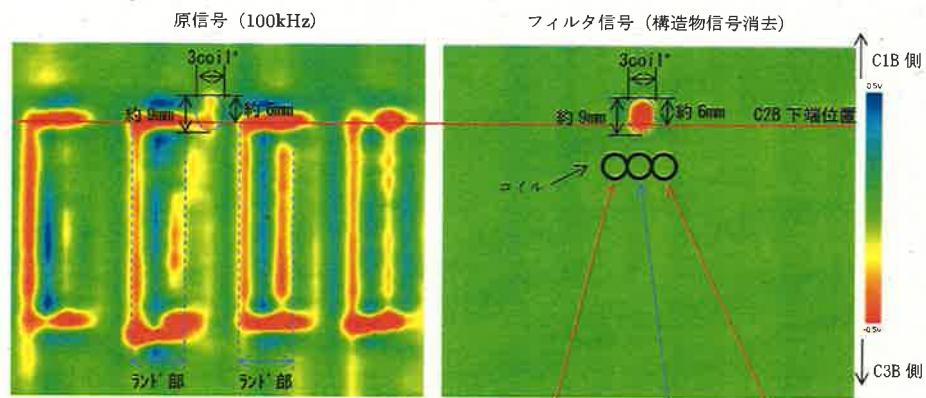
B-SG X92 Y 8 部位 : C3B

第三管支持板 X92, Y8 : 減肉率 約50%

【B-SG X92-Y8 リサーチ波形】

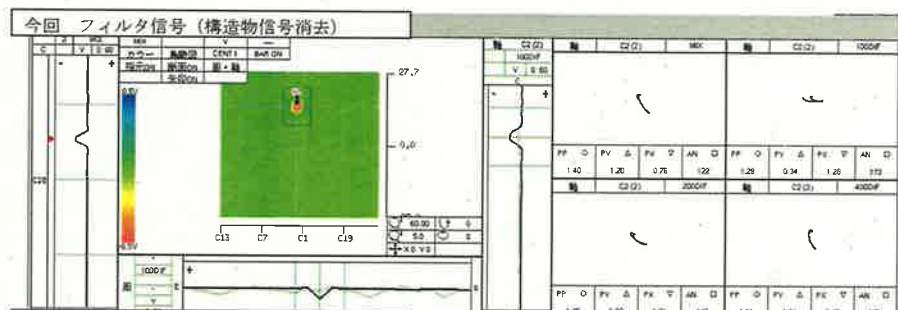
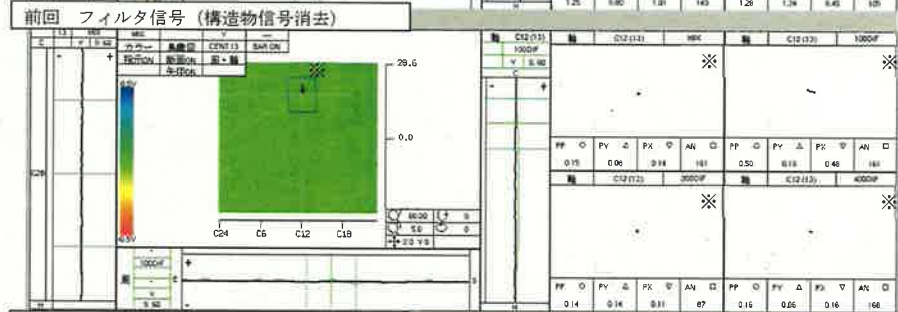
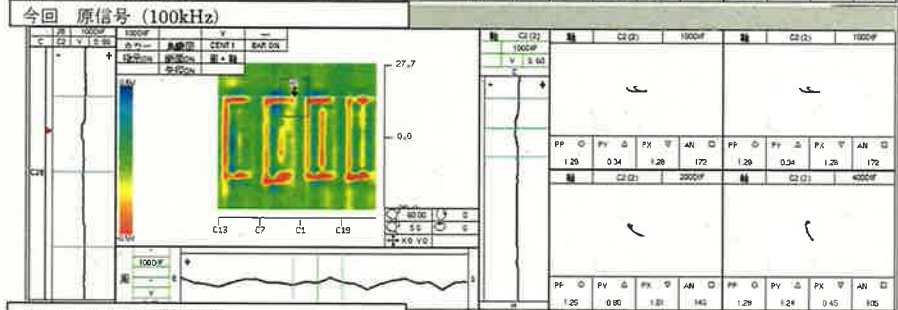
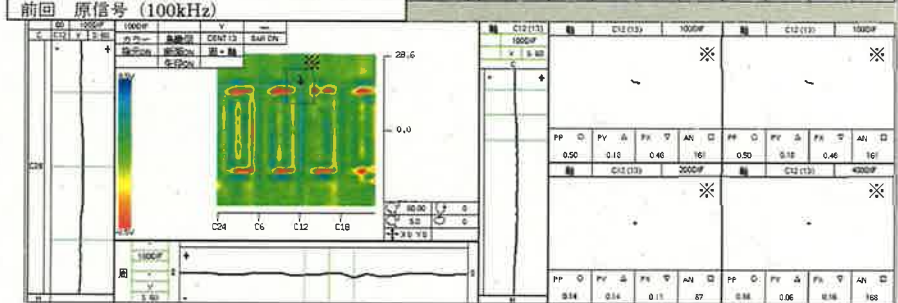
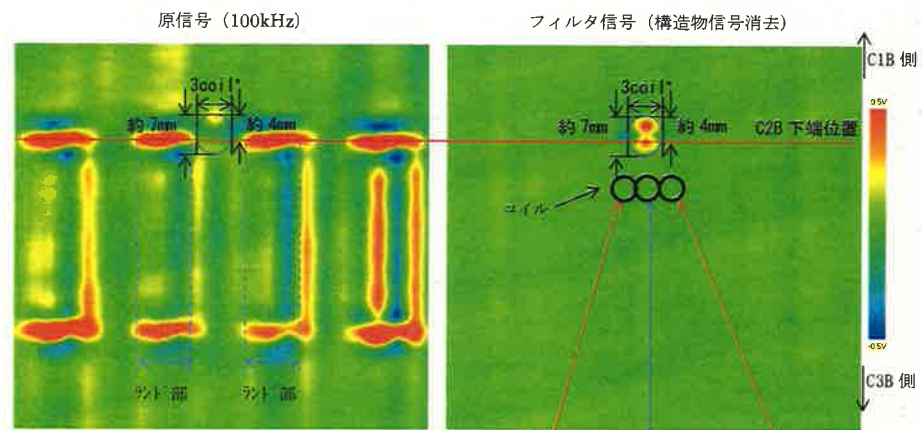
C-SG X45 Y 5 部位 : C2B

第二管支持板 X45, Y5 : 減肉率 約60%

【C-SG X45-Y5 リサージュ波形】

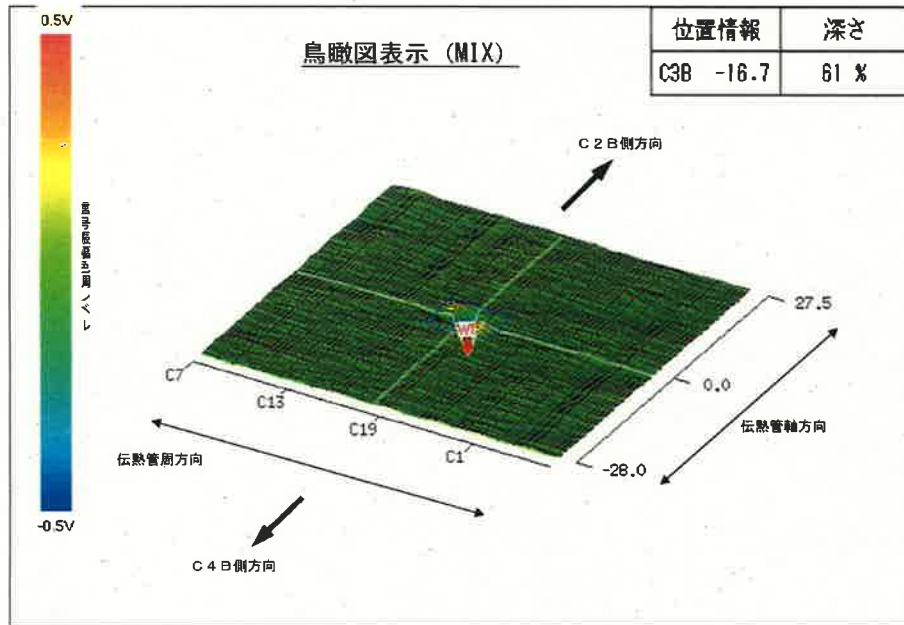
当該管リサージュ表示 (B-SG X92-Y8)

校正用試験片の DENT 信号と今回の当該信号を比較したところ、DENT 信号は“全振幅を直線で結ぶと、位相角がほとんど 0° となる”という特徴を持っているが、今回の当該信号は位相角が 91° 方向を示しており、DENT 信号の特徴を持たず外面周方向向きの特徴を持っていると言える。そのため、DENT 信号のような局所変形ではないと考えられる。

ECTの位相評価

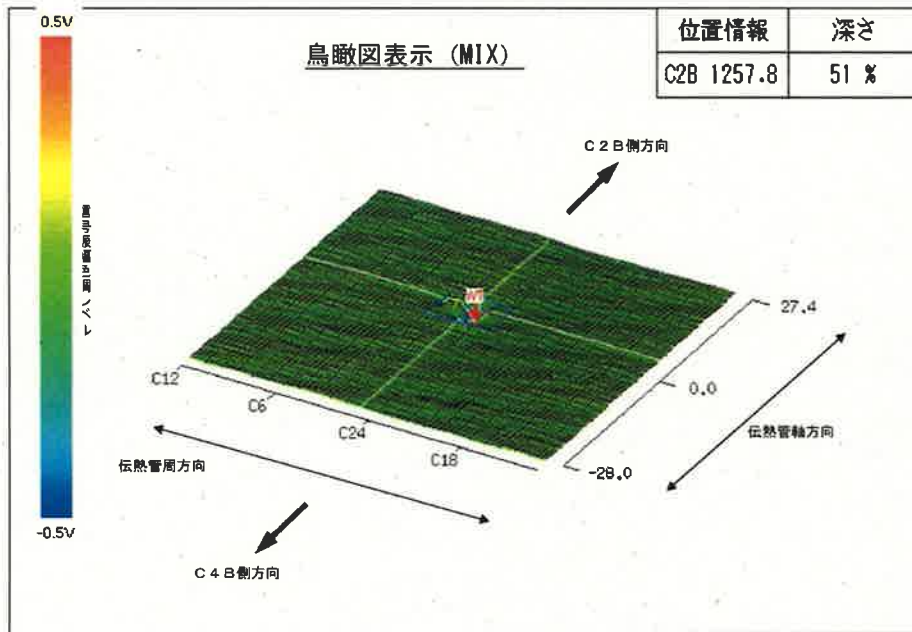
当該管リサージュ表示 (C-SG X45-Y5)

校正用試験片の DENT 信号と今回の当該信号を比較したところ、DENT 信号は“全振幅を直線で結ぶと、位相角がほとんど 0° となる”という特徴を持っているが、今回の当該信号は位相角が 81° 方向を示しており、DENT 信号の特徴を持たず外面周方向きずの特徴を持っていると言える。そのため、DENT 信号のような局所変形ではないと考えられる。

ECTの位相評価

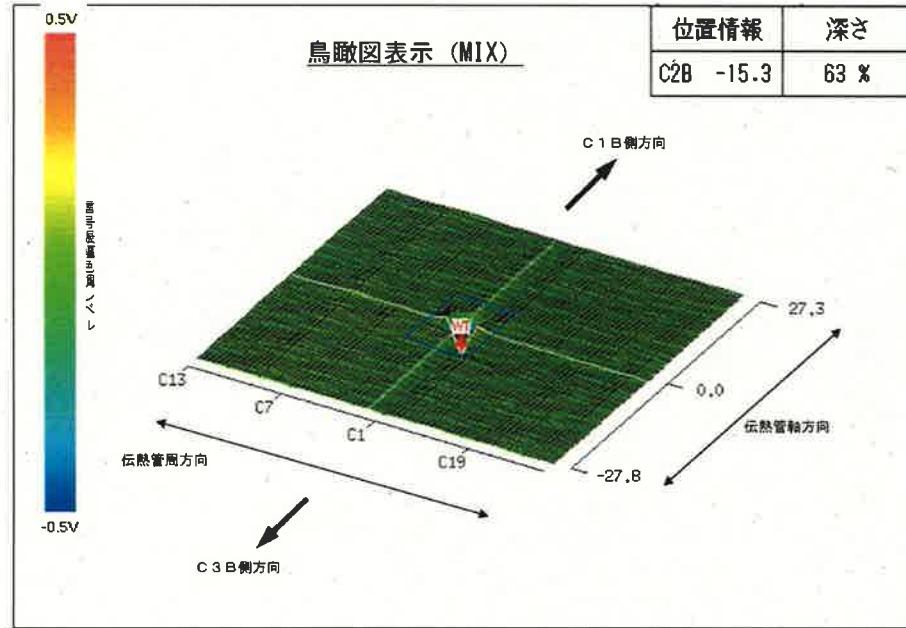
当該管リサージュ表示 (C-SG X91-Y4)

校正用試験片のDENT信号と今回の当該信号を比較したところ、DENT信号は“全振幅を直線で結ぶと、位相角がほとんど0°となる”という特徴を持っているが、今回の当該信号は位相角が105°方向を示しており、DENT信号の特徴を持たず外周方向向きずの特徴を持っていると言える。そのため、DENT信号のような局所変形ではないと考えられる。

ECTの位相評価

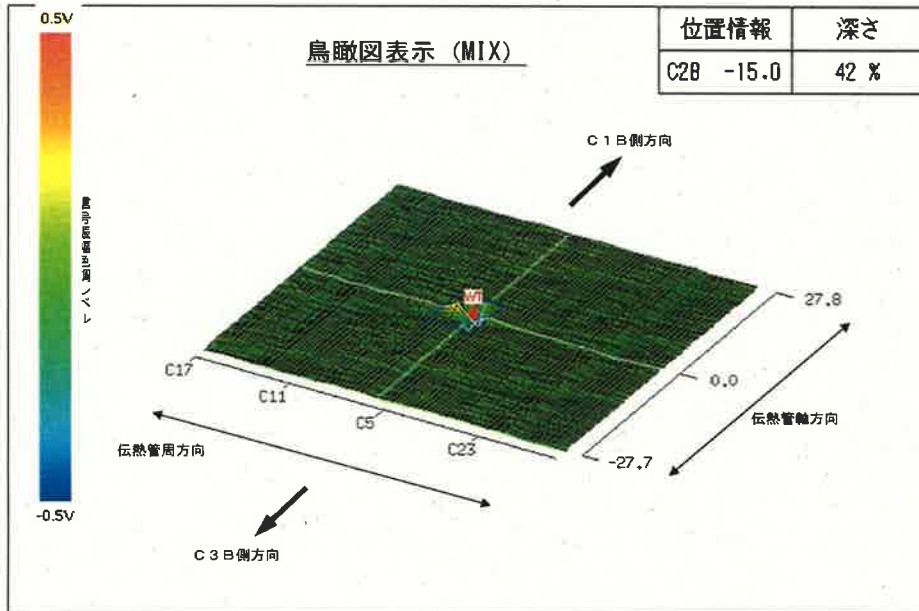
校正用試験片の DENT 信号と今回の当該信号を比較したところ、DENT 信号は“全振幅を直線で結ぶと、位相角がほとんど 0° となる”という特徴を持っているが、今回の当該信号は位相角が 71° 方向を示しており、DENT 信号の特徴を持たず外周周方向向きの特徴を持っていると言える。そのため、DENT 信号のような局所変形ではないと考えられる。

ECTの位相評価

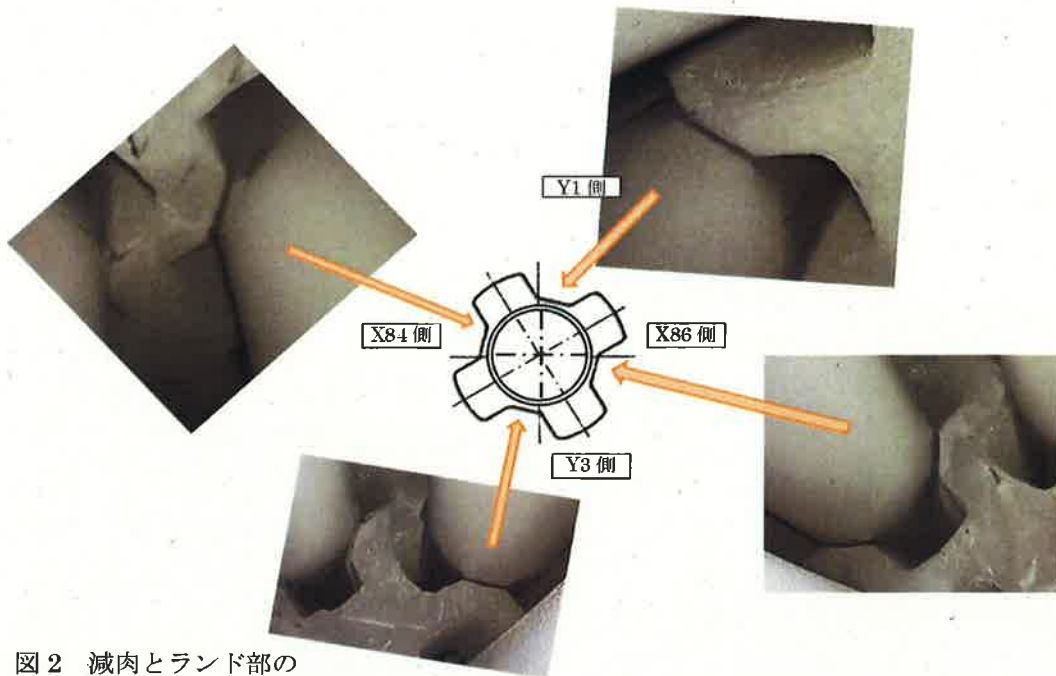
図2 減肉とランド部の位置関係(A-SG X85-Y2)

今回、減肉指示が確認された位置の目視点検を行った結果、図2~図6に示すとおり、減肉は管支持板下端位置にしか発生していない、且つ、ランド部の位置に発生していない、又はランド部の位置に発生していても接触部4ヶ所のうち1ヶ所しか発生していないことから、前述の傾向とは異なり、減肉が管支持板との接触・摩耗によって発生した可能性はないと考えられる。

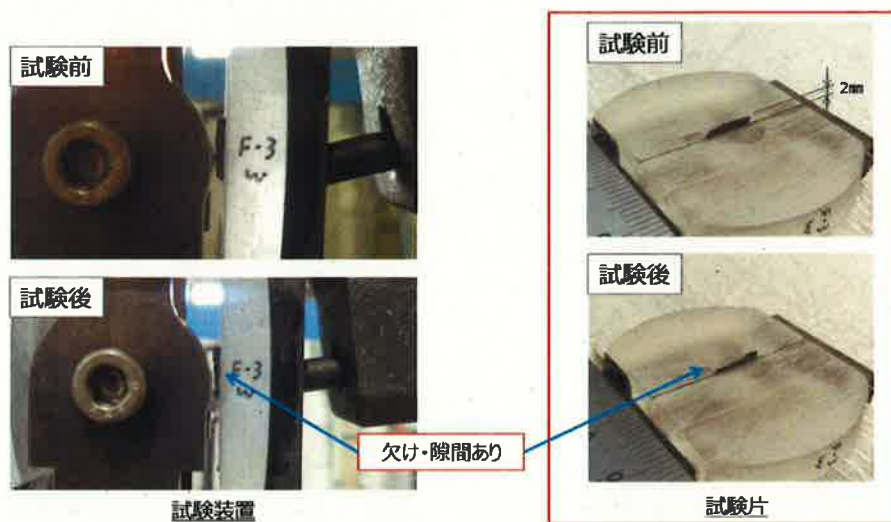
図４－２ 試験結果（ケース２の例）

表2の通り、全てのケースにおいてスラッジの破損を確認するとともに、伝熱管の明らかな減肉は認められなかった。また、乾湿条件は試験に影響せず、押付力が10N以上ではスラッジが破損しやすいことが分かった。試験前後のスラッジ試験片の外観について、ケース1（複数配置）及びケース2（単片配置）を例に図4に示す。

結果
ケース1	押付力を負荷した初期状態（1／6片のスラッジが伝熱管に接触）から伝熱管加振を開始した直後、加振に伴い伝熱管と摺動したスラッジ2／6片の破損を確認
ケース2	加振開始から約15～20時間後、加振を停止してスラッジを観察した
ケース3	結果、スラッジの破損を確認

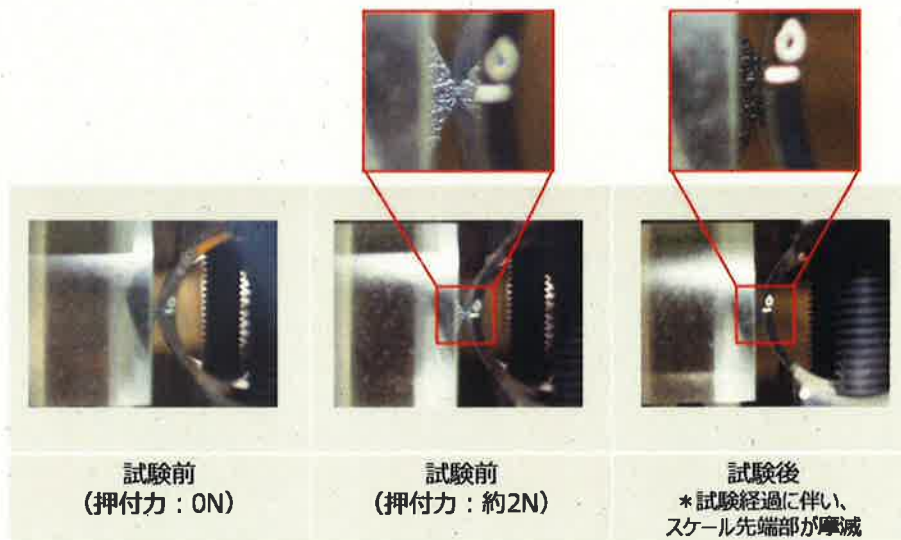
図6-1 スラッジ摩滅の様子 (ケース4)

ケース4, 5ともに、試験経過とともにスラッジ先端が摩滅していった(図6参照)。一方、試験後の伝熱管表面には、スラッジ試験片の接触痕が認められた(図7参照)。

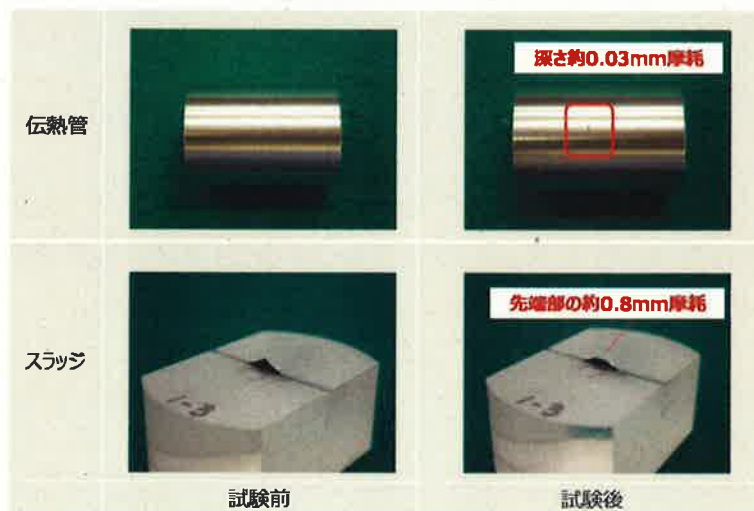
図7-1 試験後の試験片外観（ケース4）

伝熱管表面の接触痕の詳細観察のため、両ケースの伝熱管のプロファイルを確認したところ、ケース４ではスラッジ片の摩滅長さ約 0.8mm に対し、伝熱管の接触痕の深さは約 0.03mm、ケース５ではスラッジ片の摩滅長さ約 0.5mm に対し、伝熱管の接触痕の深さは約 0.02mm となり、伝熱管の接触痕深さはスラッジ摩滅長さの 1/25 以下であった。

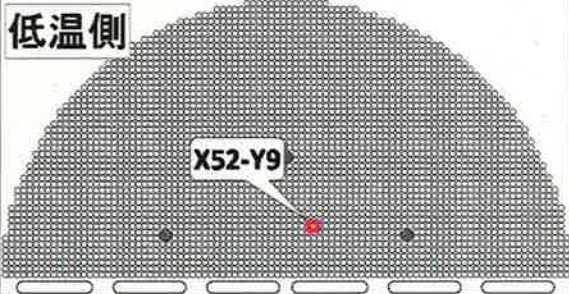
対象：第三管支持板下面 伝熱管 X85, Y2 @Cold

第三管支持板：長さ約6.0mm、幅1.0mm以下 (X85, Y2)

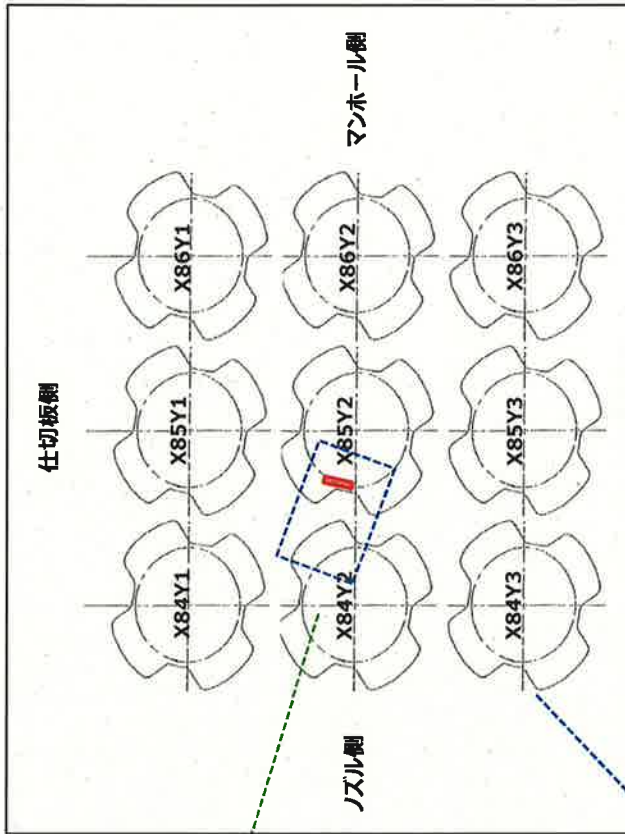
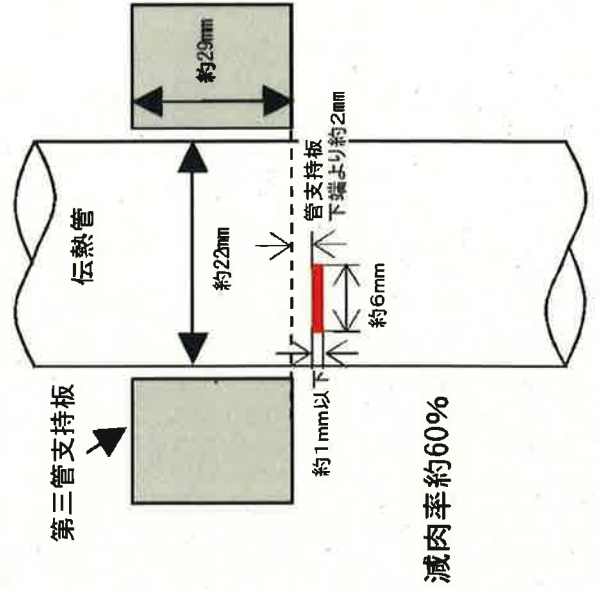
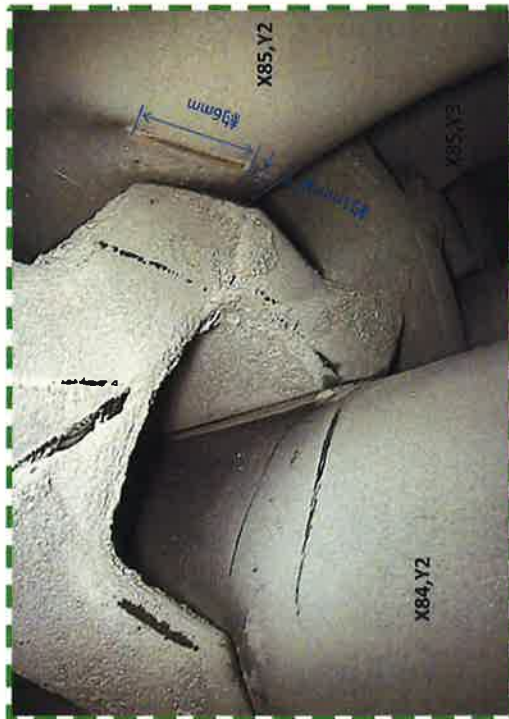
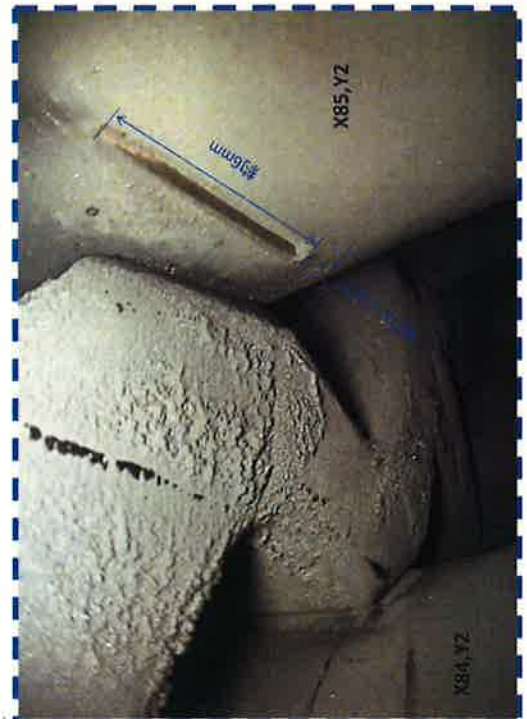
A-SG 伝熱管 2次側表面写真

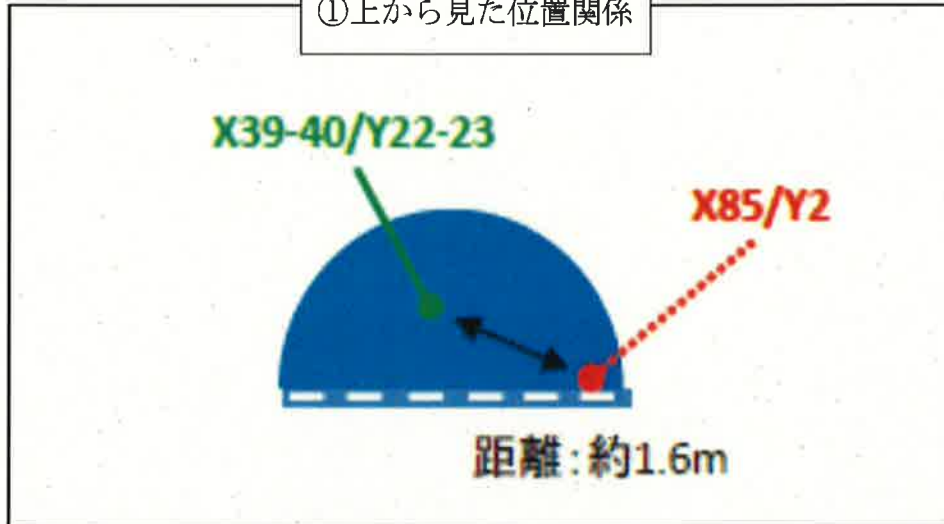
①上から見た位置関係

- 減肉部
- 金属片発見箇所

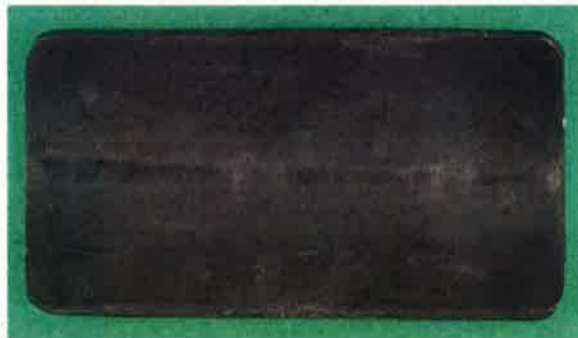
断面観察結果

- ・金属片の左右の側面には、延性破面による金属光沢(摩耗痕ではない)を確認。角部に潰されたような痕跡があり。
- ・金属片の側面及び四つ角部には、伝熱管との接触と判断できる有意な痕は確認されず

潰されたような痕跡

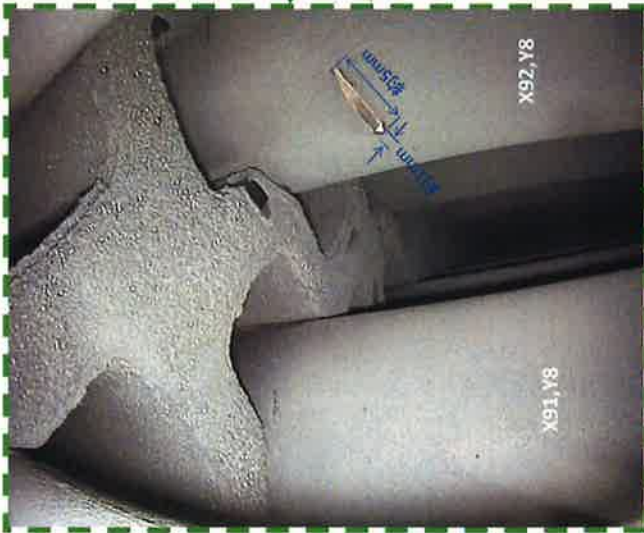
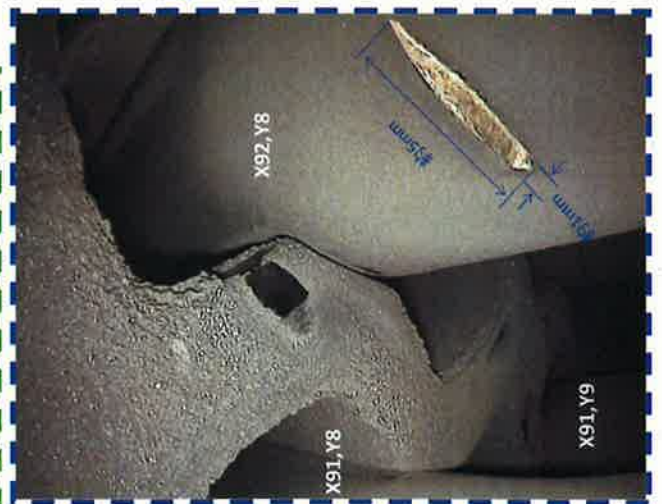
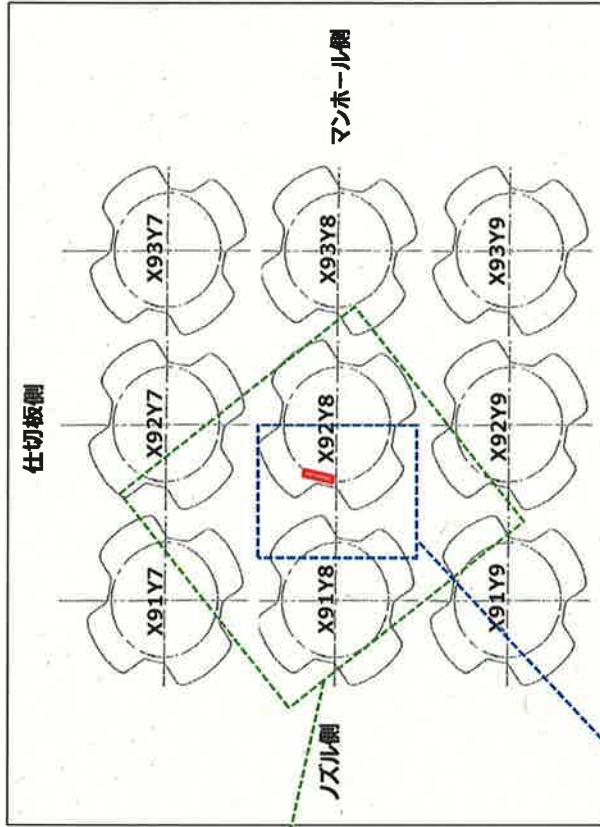
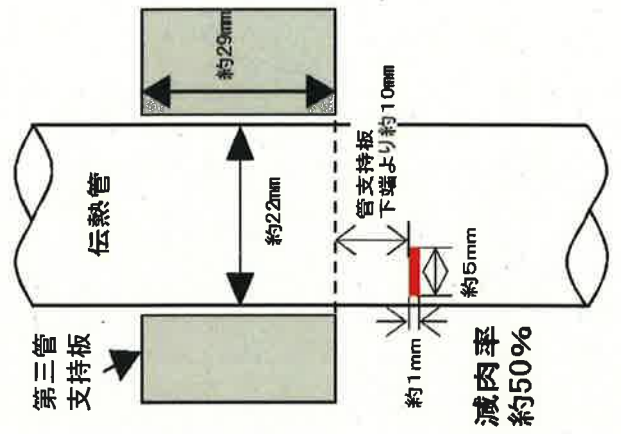
対象：第三管支持板下面 伝熱管 X92, Y8 @Cold

B-SG 伝熱管 2次側表面写真

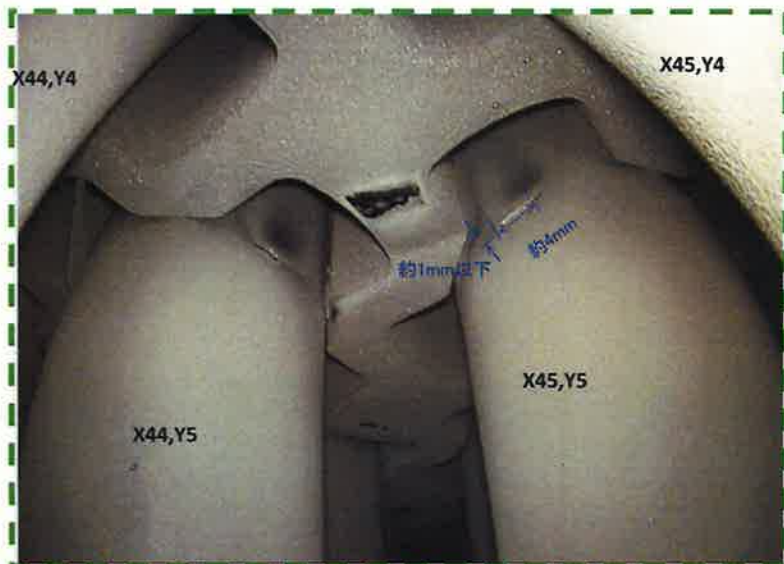
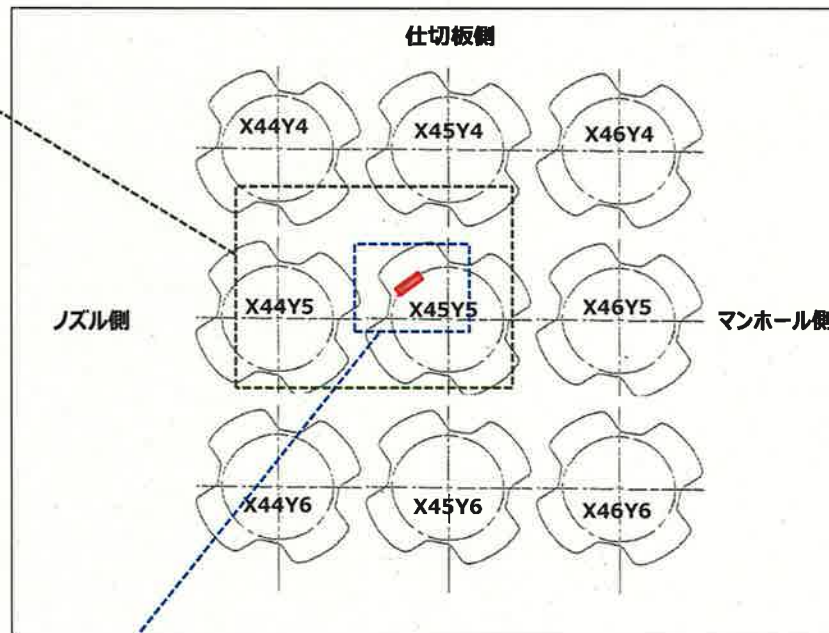
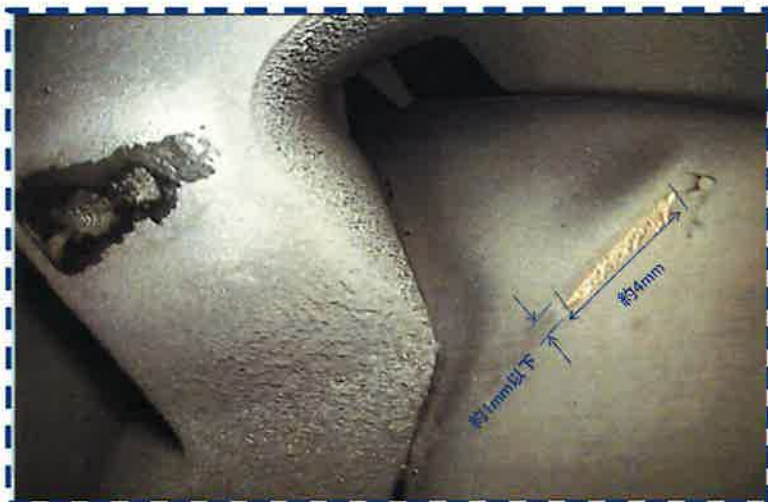
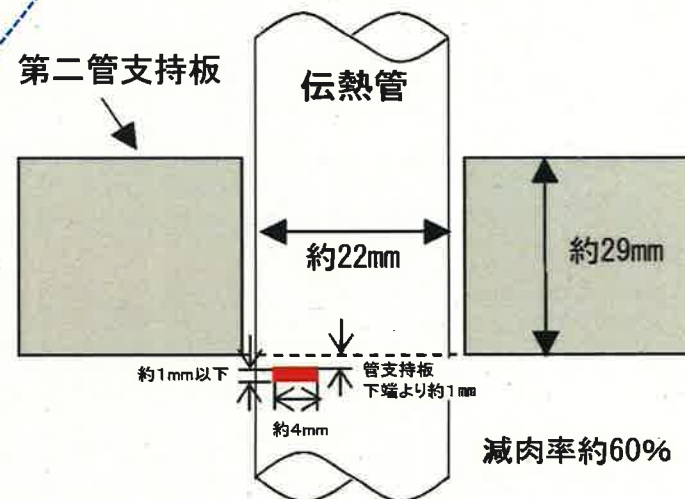
対象：第二管支持板下面 伝熱管 X45, Y5 @Cold

C-S G 伝熱管 2次側表面写真

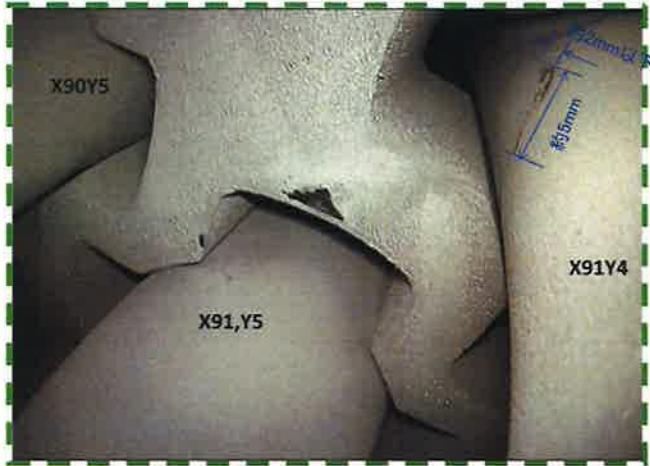
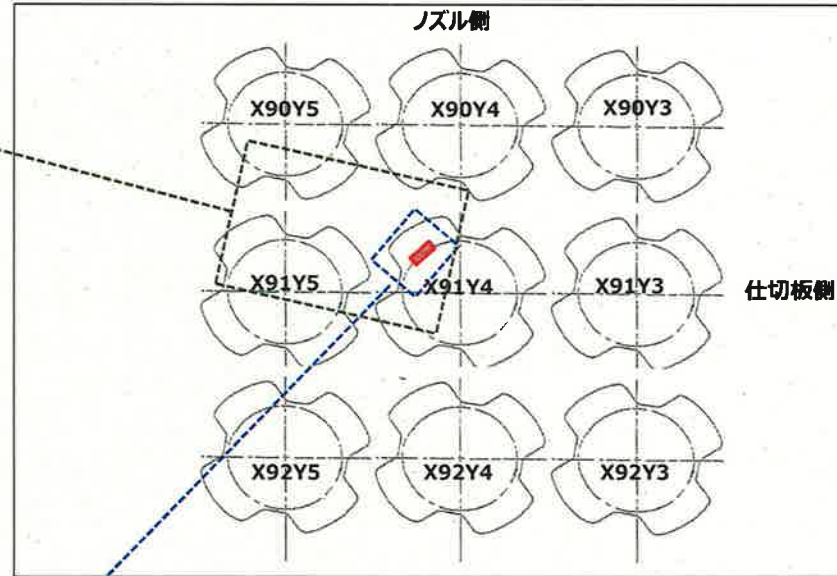
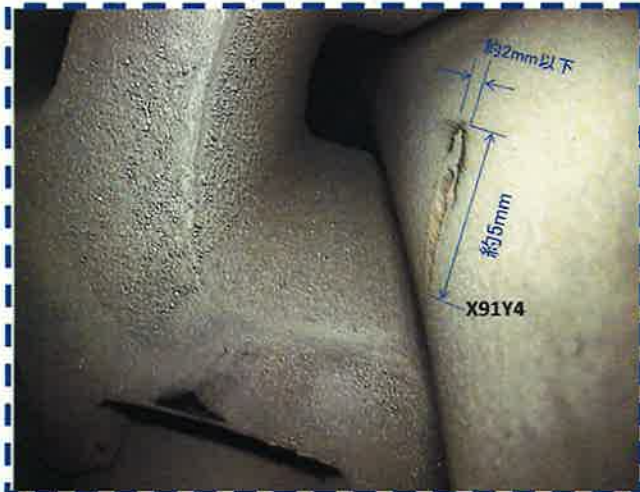
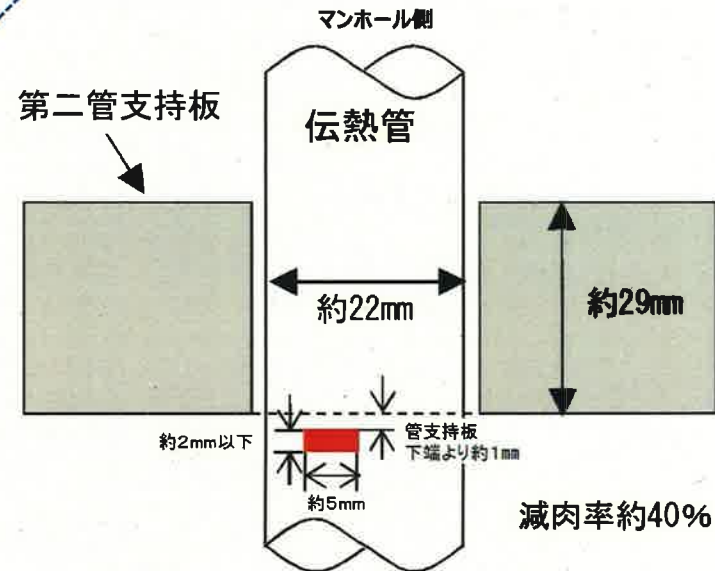
対象：第二管支持板下面 伝熱管 X91,Y4 @Cold

第二管支持板 X91, Y4 : 減肉率 約40%

C-S G 伝熱管 2次側表面写真

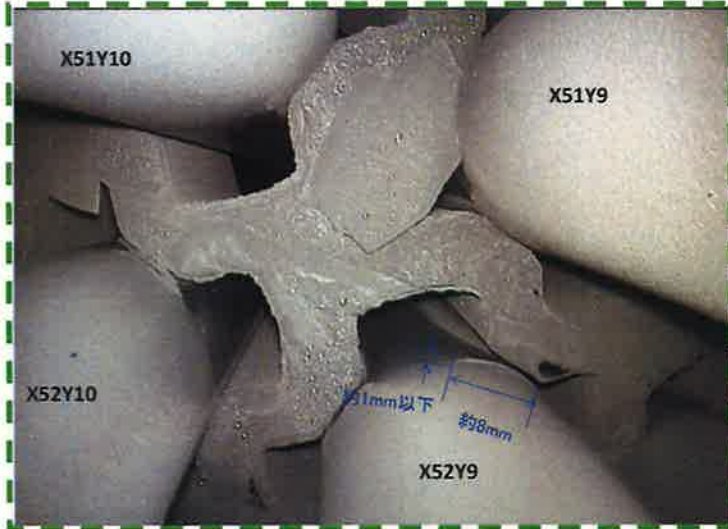
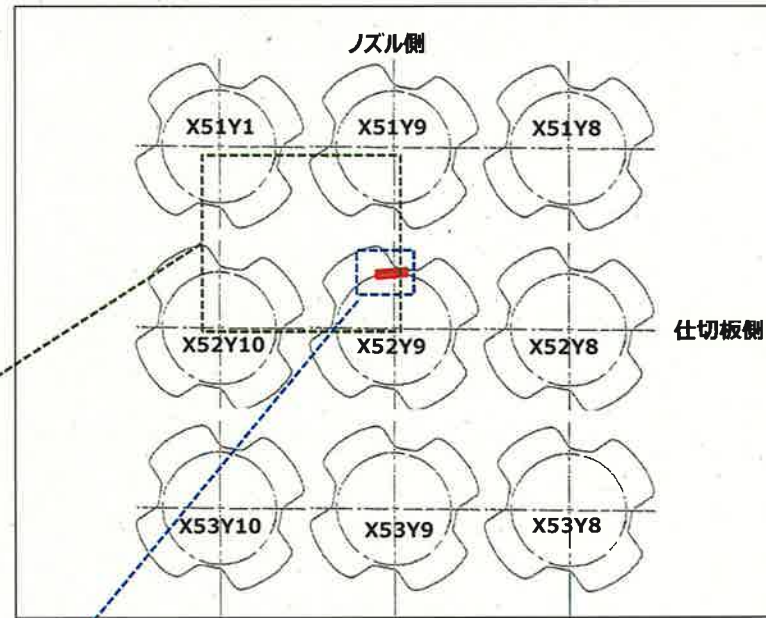
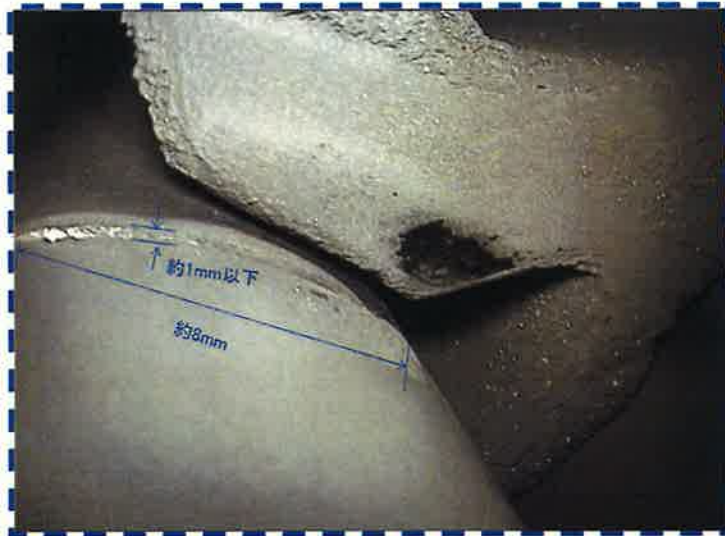
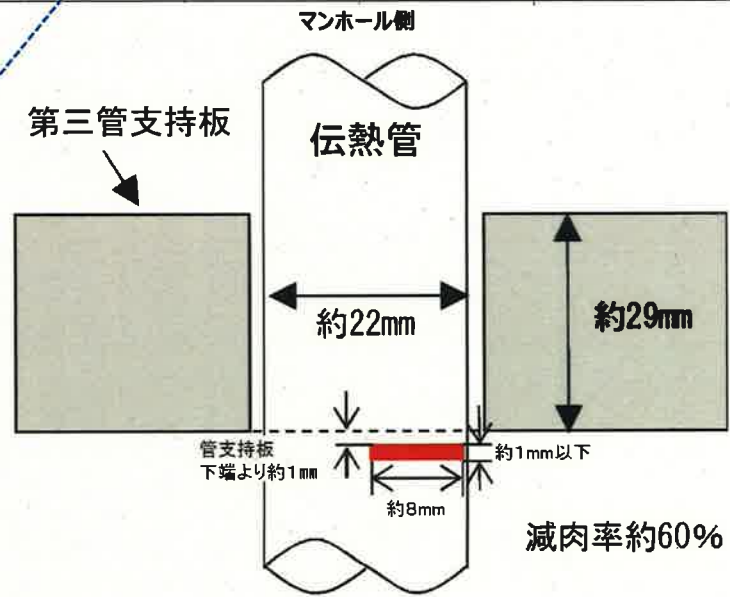
対象：第三管支持板下面 伝熱管 X52, Y9 @Cold

第三管支持板 X52, Y9 : 減肉率 約60%

C-S G 伝熱管 2次側表面写真

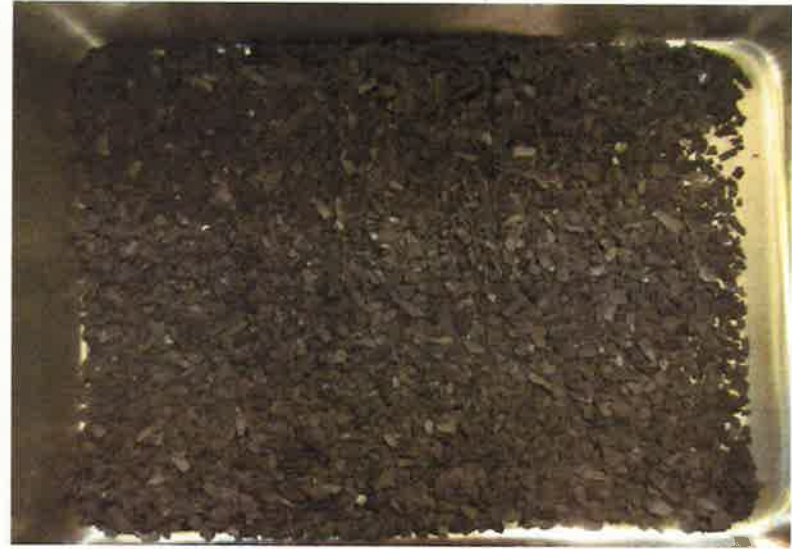
A-SG N₂バブリングによる回収スラッジ

N₂噴射(バブリング)による異物調査結果

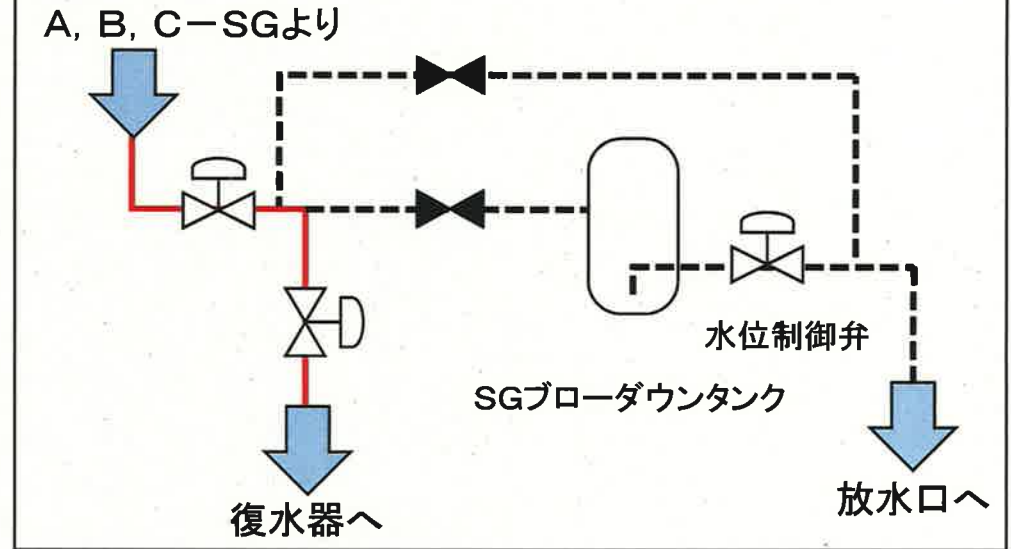
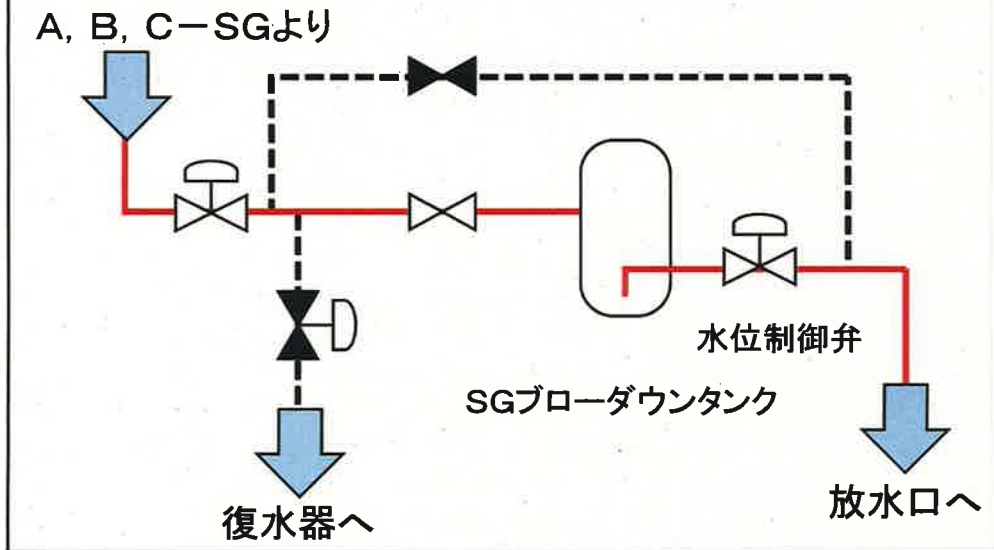
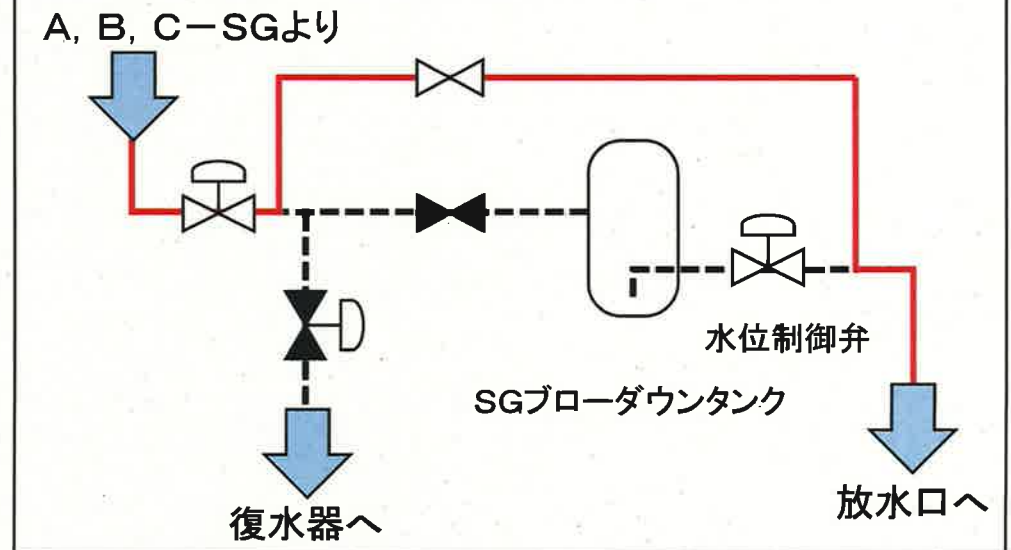
伝熱管外面減肉の要因となった異物の排出経路図

外面減肉の原因となったと考えられる異物は、SGブローダウンを通じて排水されたと考えられる

⇒残留異物が滞留する可能性がある機器について開放点検を実施した結果、異物は確認されなかった。

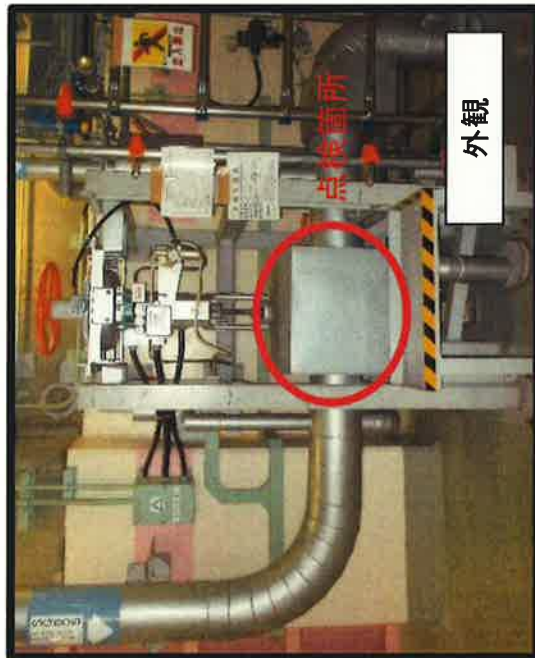
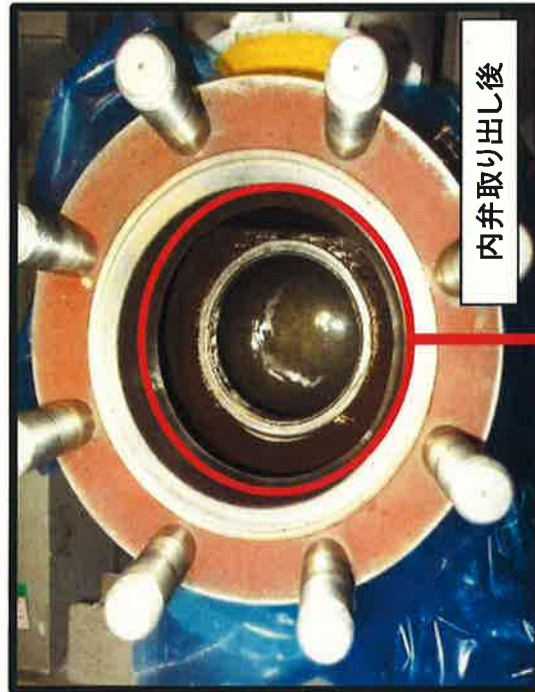
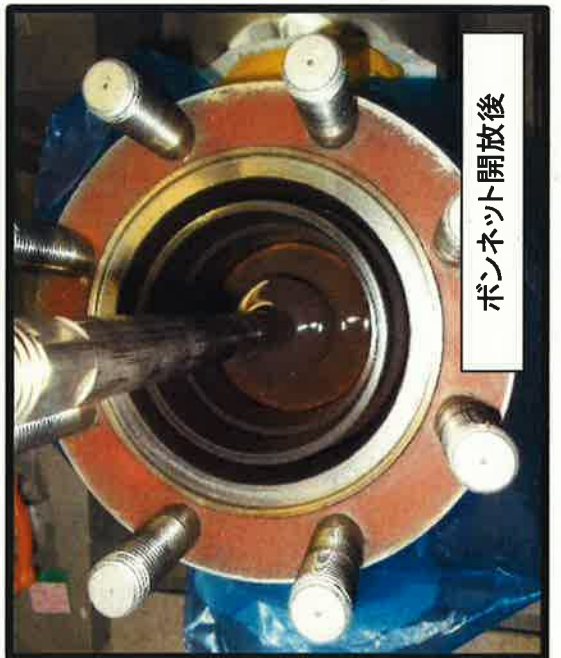
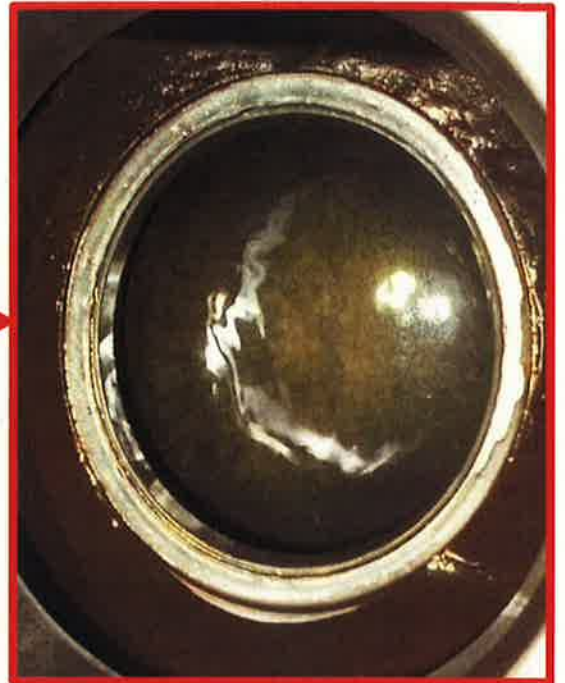
SGブロワーダウンシステム点検結果 (2/4)

②SGブロワーダウンタンク水位制御弁 弁内部 (異物なし)

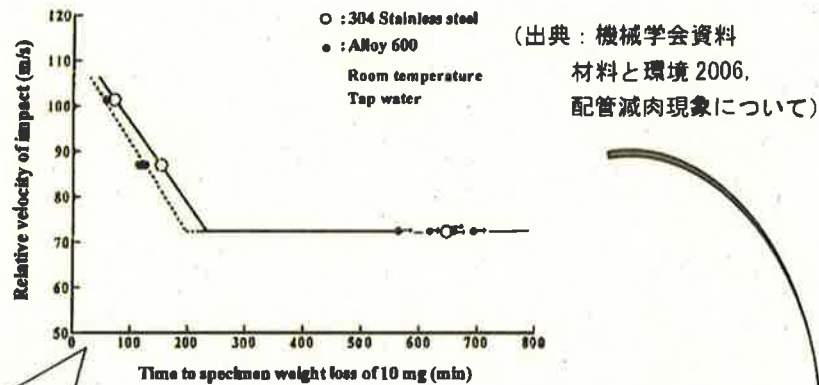
図1 ウォータージェットテストによる限界流速

TT600 製伝熱管のエロージョンが発生する限界流速は約 70m/s 以上であり、当該部の実機流速は 3m/s 以下であることからエロージョンの発生可能性はない。

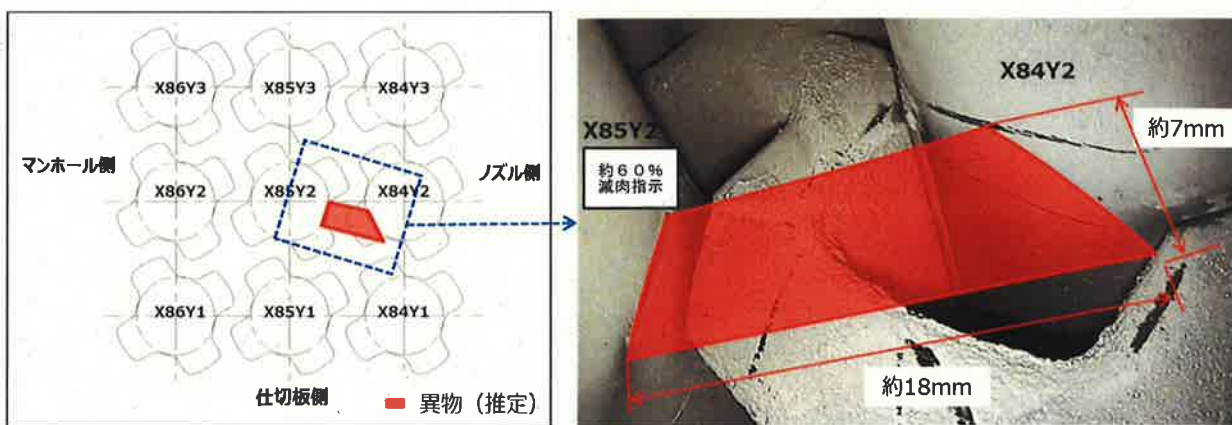
a. A-SG

○ 第三管支持板：長さ約18mm、幅約7mm、厚さ1mm以下 (X85, Y2)
