関原発 第 378 号
2019 年 11 月 28 日

大阪市北区中之島3丁目6番1
関西電力株式会社
取締役社長 岩根 茂

高浜発電所4号機 蒸気発生器伝熱管の損傷について

発電用原子炉施設故障等報告書

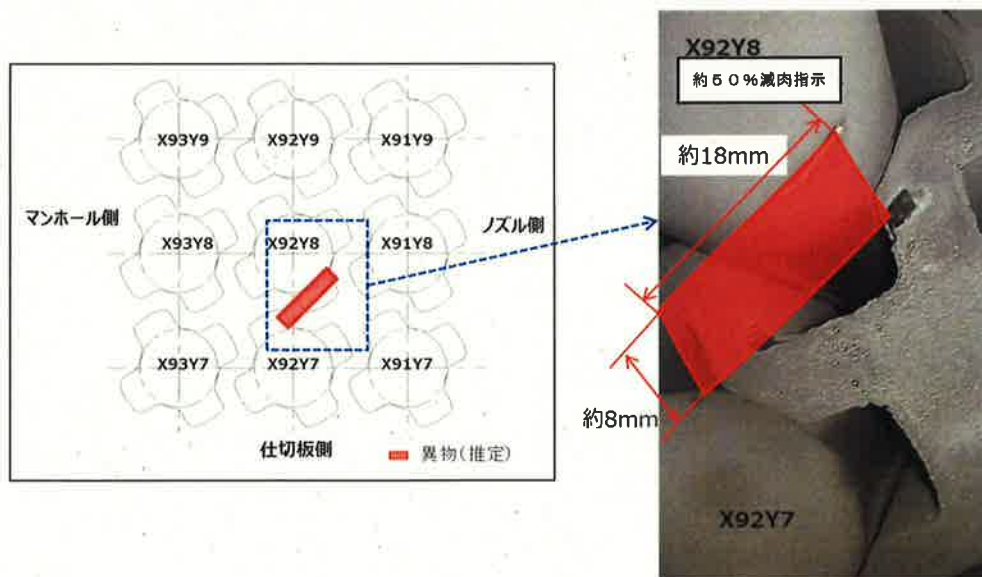
b. B-SG

○ 第三管支持板：長さ約18mm、幅約8mm、厚さ1mm以下 (X92, Y8)

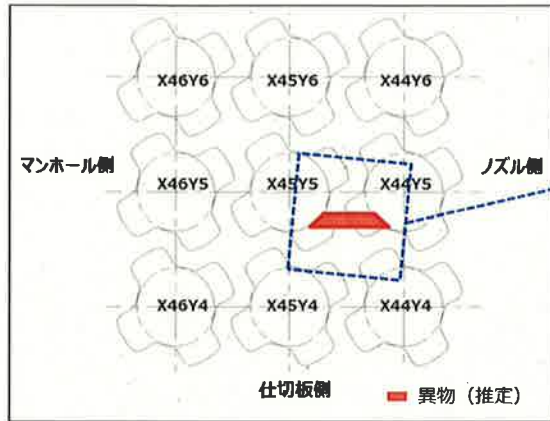
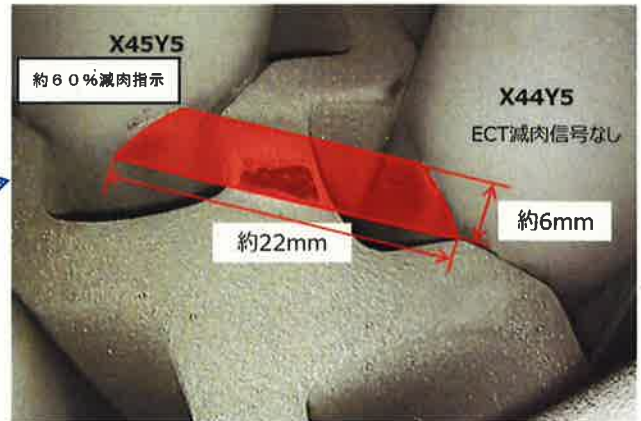
○ 第二管支持板:長さ約22mm、幅約6mm、厚さ1mm以下 (X45, Y5)

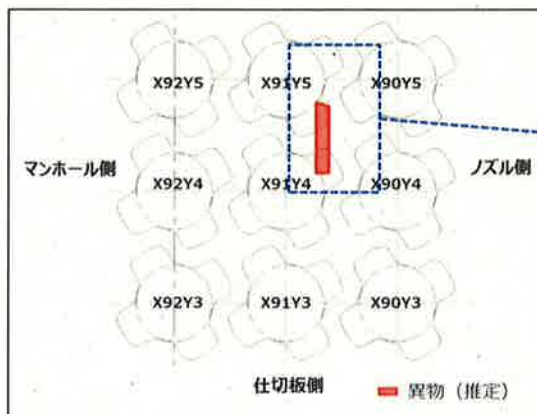
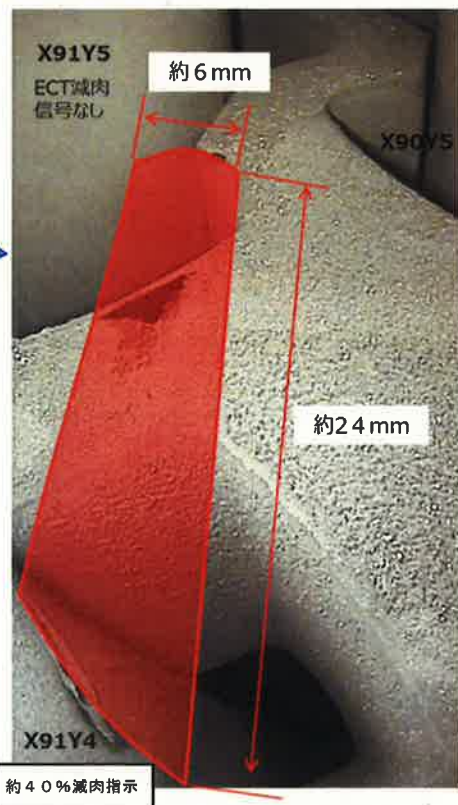
○ 第二管支持板:長さ約24mm、幅約6mm、厚さ1mm以下 (X91, Y4)

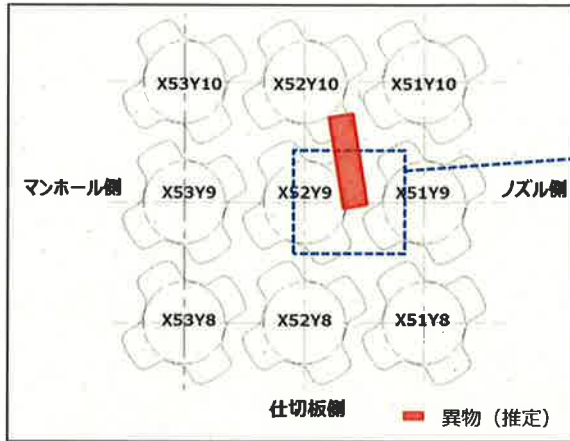
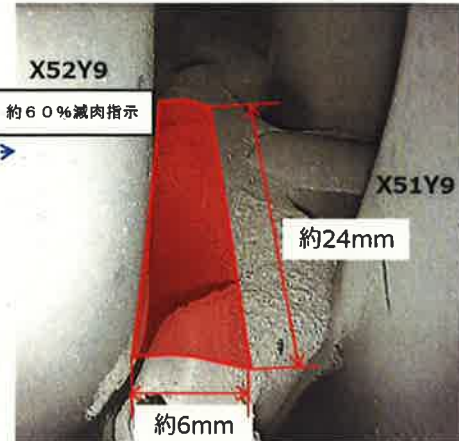
○ 第三管支持板：長さ約24mm、幅約6mm、厚さ1mm以下 (X52, Y9)

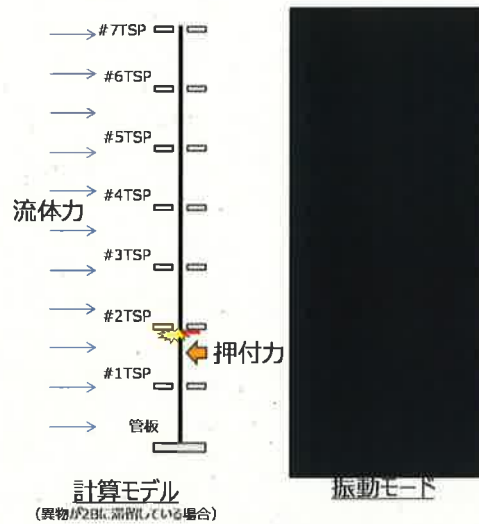
図6 振動応答解析結果（C-SG：X45，Y5）

- ・振動応答解析の計算モデルには、異物の接触・摺動を考慮し、管支持板下面の位置で異物から押付力を受けるものとする。
- ・参2. 項で算出した励振力を入力して振動応答解析を行い、時間とともに変化する摺動距離、押付力を算出し、それらを積算することでワークレートを算出する。

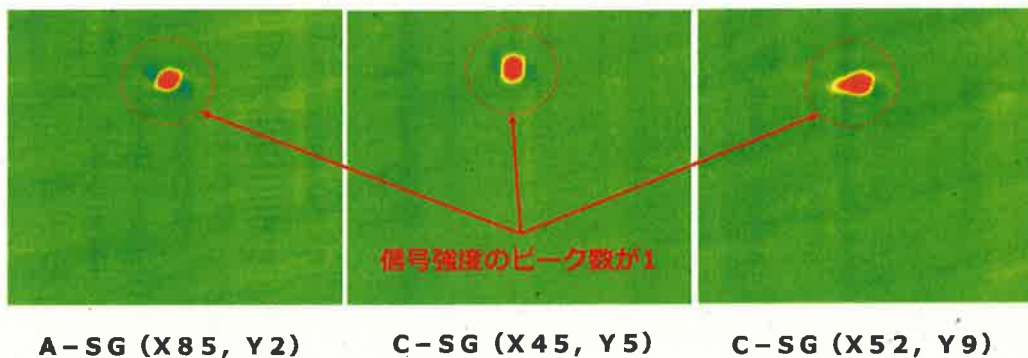
図9-1-2 実機ECT信号（構造物信号除去後）（信号強度ピーク数1）

- (a) A-SG (X85, Y2)、C-SG (X45, Y5)、C-SG (X52, Y9)
- ・実機ECT信号強度のピーク数が1（図9-1-2参照）であることから、実機の軸方向減肉幅は0.5mm以下であると考えられるため、異物の厚さは0.5mm以下と想定される（軸方向減肉幅が0.5mmを超える場合はピーク数が2となる）。

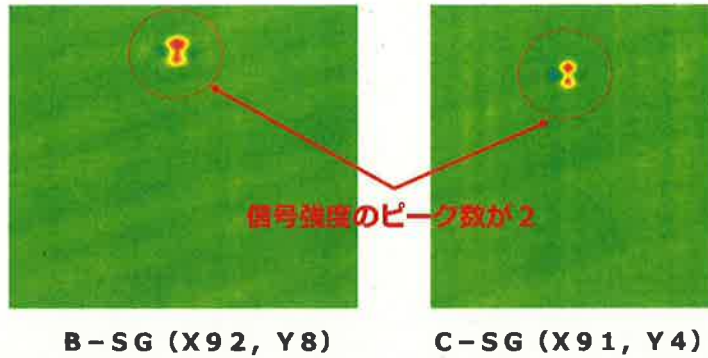
図9-1-3 実機ECT信号 (構造物信号除去後) (信号強度ピーク数2)

- ・実機ECT信号強度のピーク数が2 (C-SG (X91, Y4) の例を図9-1-3に示す) であることから、実機の軸方向減肉幅は 0.5mm 以上であると考えられる。

- ・しかしながら、異物の厚さが (a) 項と同じ 0.3mm 程度の場合でも、異物が斜角 (接触角度②が 90° 未満) で接触した可能性を考慮すると、軸方向減肉幅は大きくなるため、実機ECT信号と矛盾しない。
- ・従って、異物厚さは 0.3mm と想定する。
- ・砥石厚さについては、接触角度②が 90° 未満の場合は、石膏の水平方向断面の減肉形状に影響することから、本試験で採用した 2倍スケールモデルの 0.6mm を使用することとした。

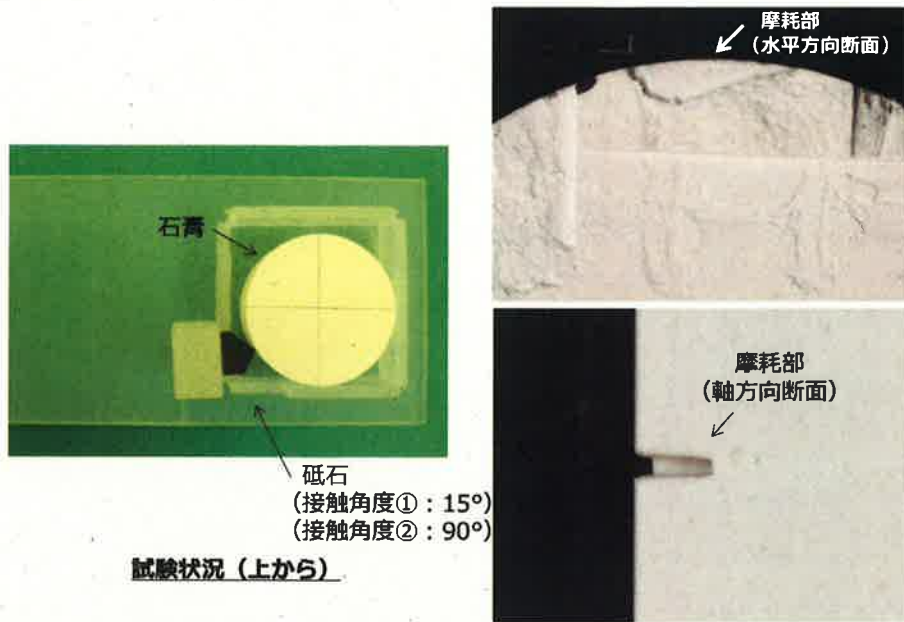
図9-1-4 減肉形状外観 (C-SG: X45, Y5の例)

減肉試験の結果、いずれの模擬伝熱管においても、表9-1-2の通り接触角度①に応じて水平方向断面に蒲鉾型または三角型の減肉形状が得られた。一方、接触角度②に応じて軸方向断面に矩形のスリット状または三角形に近い形状の減肉形状が得られた。得られた減肉形状については、ECTモックアップ試験（添付資料-9-2）で伝熱管モックアップに与える人工欠陥の条件とするため、開口寸法（長さ・幅）の測定を行い、再現対象の伝熱管ごとに結果を表9-1-3に整理した。

また、得られた減肉形状の外観について、軸方向断面が矩形のスリット状の例としてC-SG（X45，Y5）、軸方向断面が三角形に近い形状の例としてC-SG（X91，Y4）をそれぞれ図9-1-4、図9-1-5に示す（水平方向断面はいずれも三角型）。

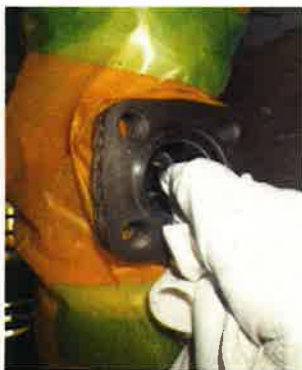
- ・ウエスは使用済みのものを再使用している場合があり、他の工具類と同じ工具袋内に保管と運搬されていることから異物が付着する可能性があり、作業前にウエスに付着物が無いことを確認しているものの確実に除去されなかった場合には開放作業時の開口部から混入した可能性は否定できない。

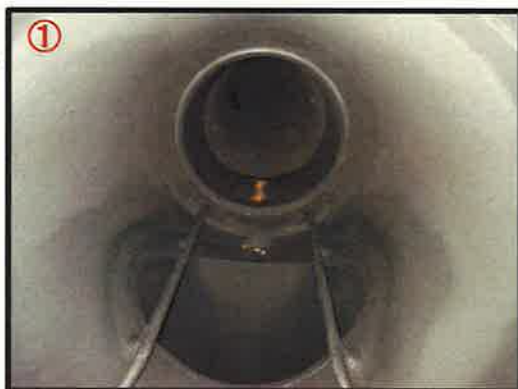
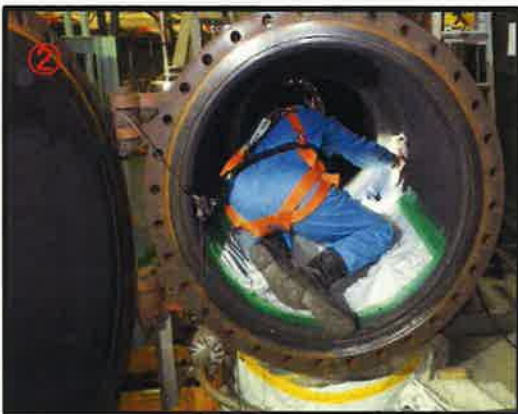
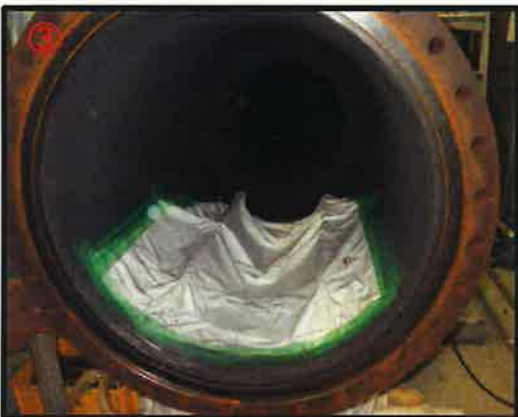
③ストレーナ内部に養生が完了すれば、内部の点検手入れ、清掃を行なう。養生シートにより作業服、靴等に付着した異物を落下させる可能性は低い。

作業完了後、養生シートを撤去し、異物確認を行うが、配管内部に落下した異物を確認することが困難な箇所があるため、異物残留を完全には否定できない。

作業は、ストレーナ開放後一人が作業監視、一人が点検清掃作業を行なう二人体制で実施する。

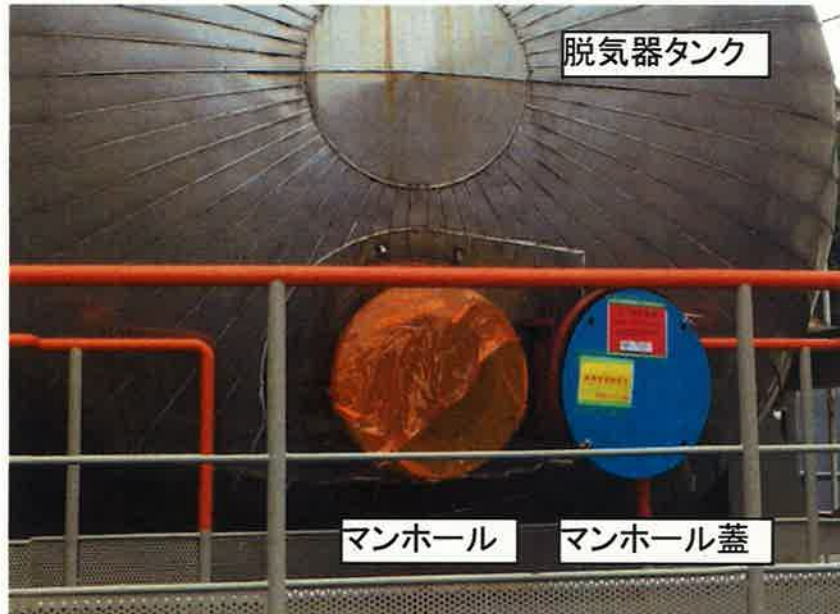
異物混入の可能性検討 (脱気器タンク作業状況)

- ① 作業員がタンク内部養生を行うが、**作業服、靴等に付着していた場合には、異物を落下させる可能性は否定できない。**
- ② 養生が完了すればタンク内部の点検、清掃を行う。養生蓋により作業服、靴等に付着した異物を落下させる可能性は低い。

作業完了後、養生蓋を撤去し、脱気器タンク内部の異物確認を行うが、蒸気発生器水張ポンプ吸い込み配管内部に落下した異物を確認することが困難な箇所があるため、異物残留を完全には否定できない。

- ・脱気器タンク内部作業時はマンホール部に監視人を配置し、常時監視する。
- ・脱気器タンク内への立ち入り者、持ち込み品は最小限とする。
- ・持ち込み物は確実に持ち出したことを確認する。
- ・脱気器タンク内部清掃等作業前には内部の養生を行う。
- ・脱気器タンクマンホール開放期間中は、マンホールを仮蓋にて仮閉止し、異物管理を行う。
- ・すべての作業完了後内部の異物確認を行いマンホールを閉止する。

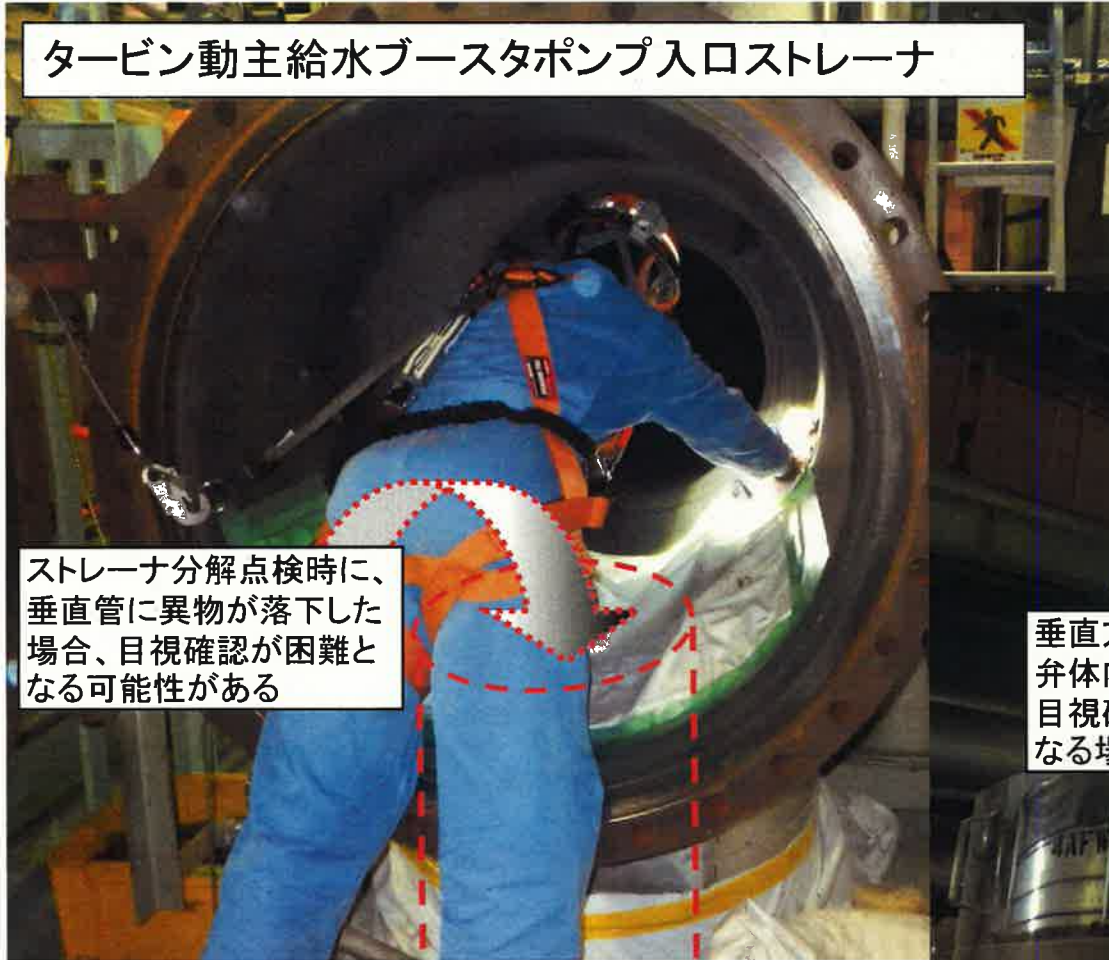
タービン動主給水ブースタポンプ入ロストレーナ

異物混入の可能性検討 (異物確認が困難となるケースの例)

垂直方向に設置されている
弁体内に異物が入った場合
目視確認することが困難と
なる場合がある

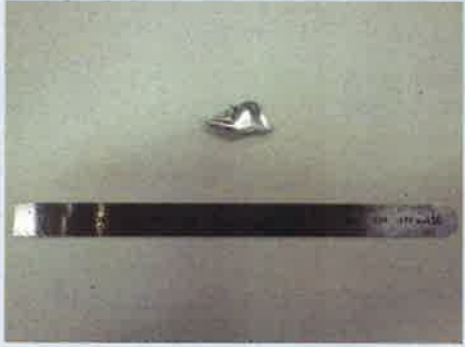
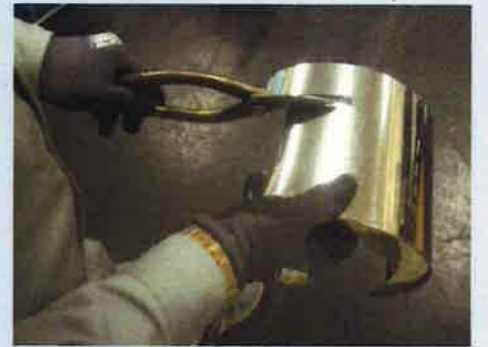
資材等		現場における作業状況	
<p>保温材外装板の切れ端</p>

<p>配管や機器に取り付ける保温材は、ステンレスやアルミの外装板で覆われている。配管や機器サポートの近傍においては、外装板形状やサイズの調整を行う必要がある。</p>

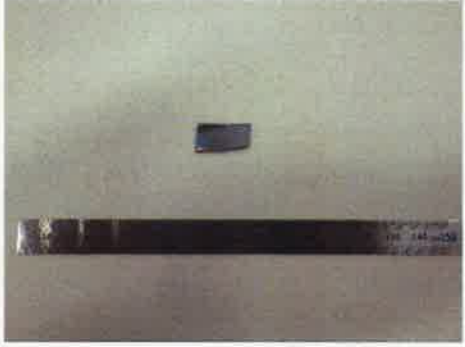
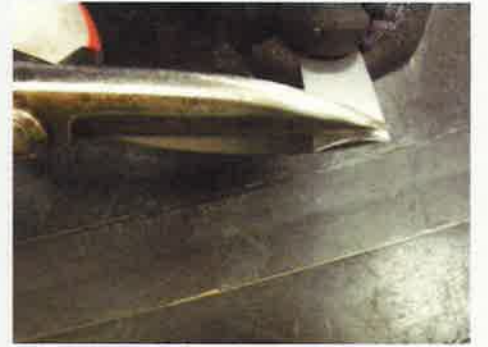
<p>配管識別表示等のバンドの切れ端</p>

<p>配管識別表示等の現場表示には、金属製のバンドで配管等に固定されているものがある。このバンドには、ステンレス鋼の薄板が用いられている場合があり、取付け時には、必要に応じ、バンド長さを調整する。</p>

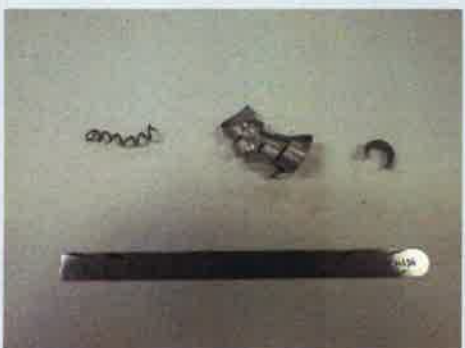
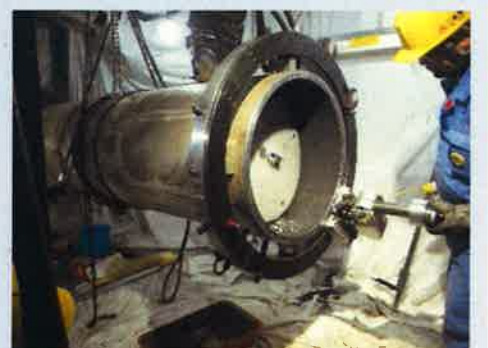
<p>配管の切削くず</p>

<p>配管の取替えにおいては、既設配管の切断を行う必要がある。現地合わせの溶接部においては、開先加工を行う必要がある。</p>

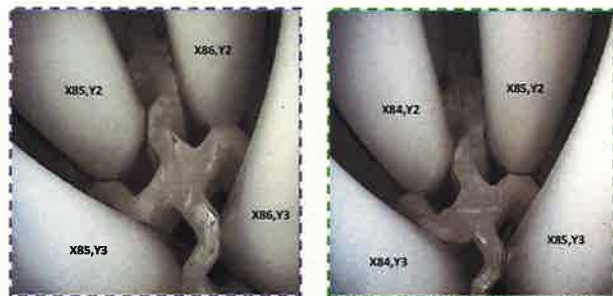
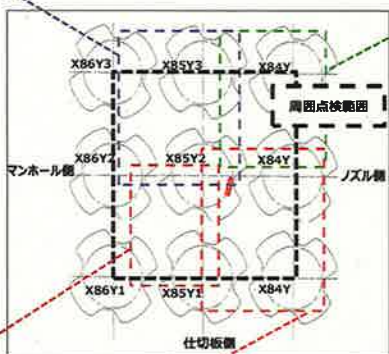
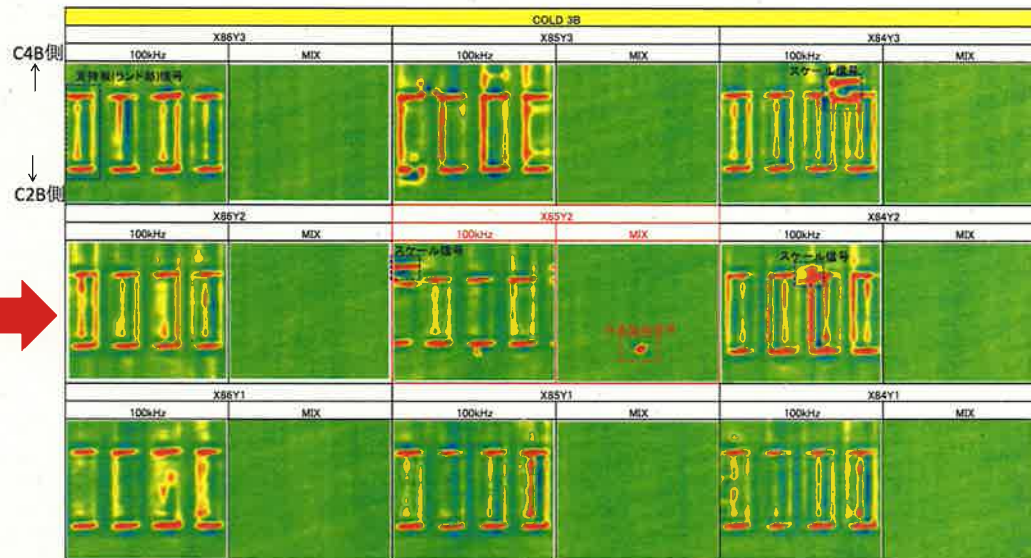
隣接伝熱管の健全性 (A-SG Cold側第三管支持板下面 伝熱管 X85, Y2)

減肉信号は確認されない

右記波形データにおける減肉信号源と推定される部位

- ・外面減肉信号は、X85Y2にのみ認められる。(MIX*1で消失しない信号がある)
- ・その他のアドレスでは、支持板(ランド部*2)信号並びに付着物信号のみが認められ、MIXでは信号が消失している。
- *1 複数周波数の信号を用いて、管支持板やスケール付着等のノイズ信号を演算処理により消去することで、きざ信号を検出する手法。
- *2 管支持板に加工されている四つ葉型管穴のうち凸面部。

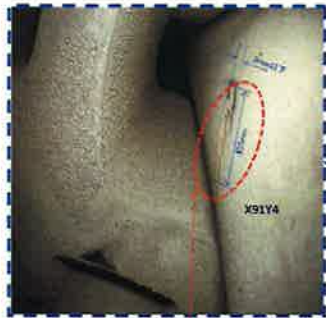
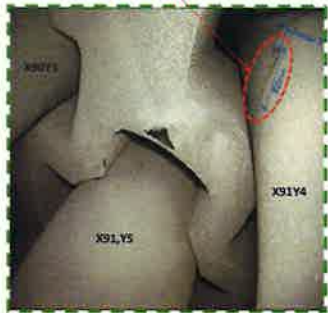
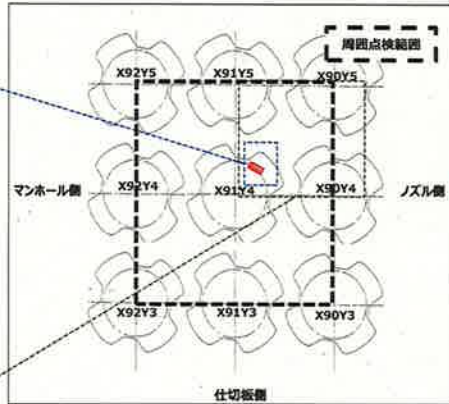
隣接伝熱管の健全性 (C-SG Cold側第二管支持板下面 伝熱管 X91, Y4)

右記波形データにおける減肉信号源と推定される部位

- ・外面減肉信号は、X91Y4にのみ認められる。(MIXで消失しない信号がある)
- ・その他のアドレスでは、支持板(ランド部)信号並びに付着物信号のみが認められ、MIXでは信号が消失している。

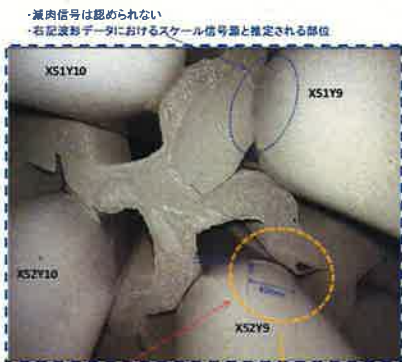
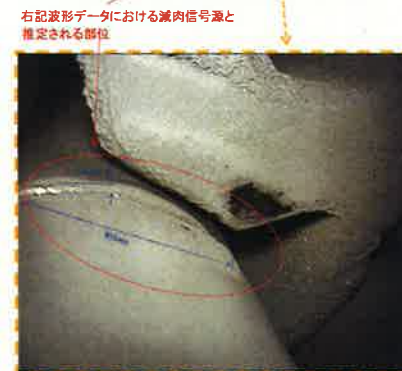
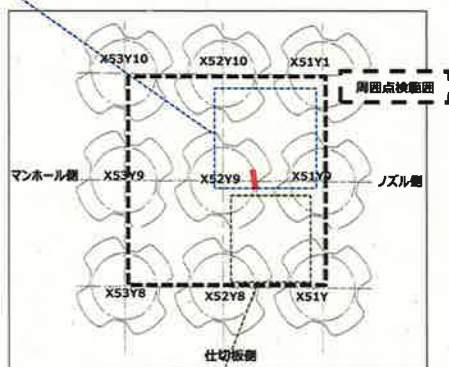
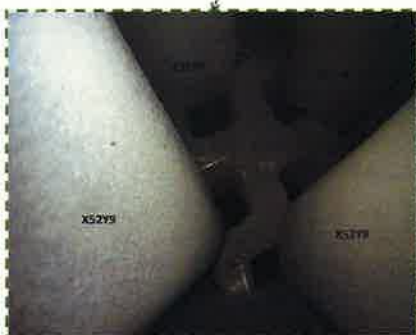
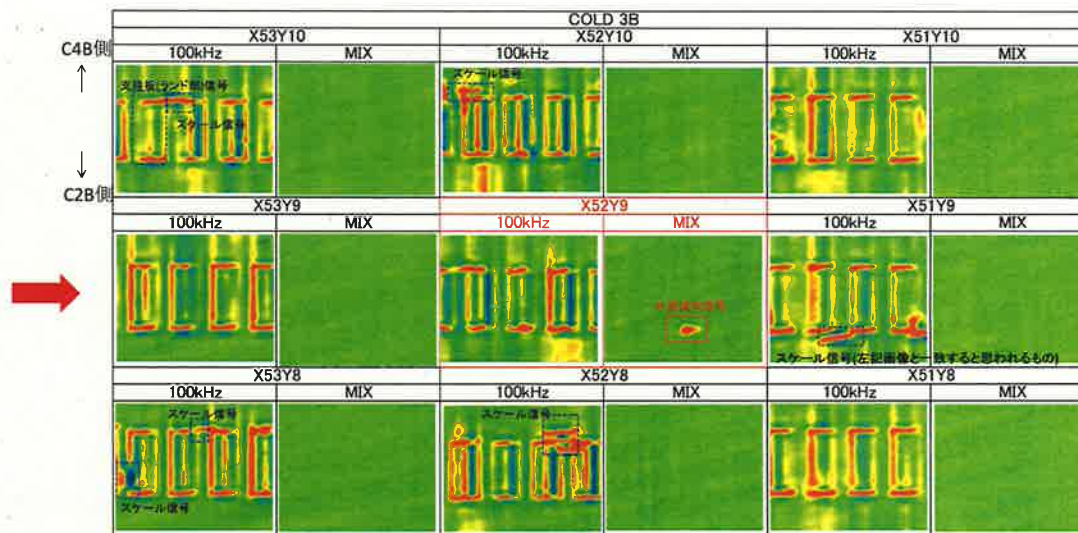
隣接伝熱管の健全性 (C-SG Cold側第三管支持板下面 伝熱管 X52, Y9)

- ・外面減肉信号は、X52Y9にのみ認められる。(MIXで消失しない信号がある)
- ・X51Y9のスケール接触部とスケール信号が一致すると推定される。(ただしインテリJECTでは周方向の絶対位置は特定できない)
- ・その他のアドレスでは、支持板(ランド部)信号並びに付着物信号のみが認められ、MIXでは信号が消失している。
