JMTR（材料試験炉）二次冷却系統の冷却塔倒壊について（第 2 報）

原子力施設故障等報告書

国立研究開発法人日本原子力研究開発機構

JMTR（材料試験炉）二次冷却系統の冷却塔倒壊について（第2報）

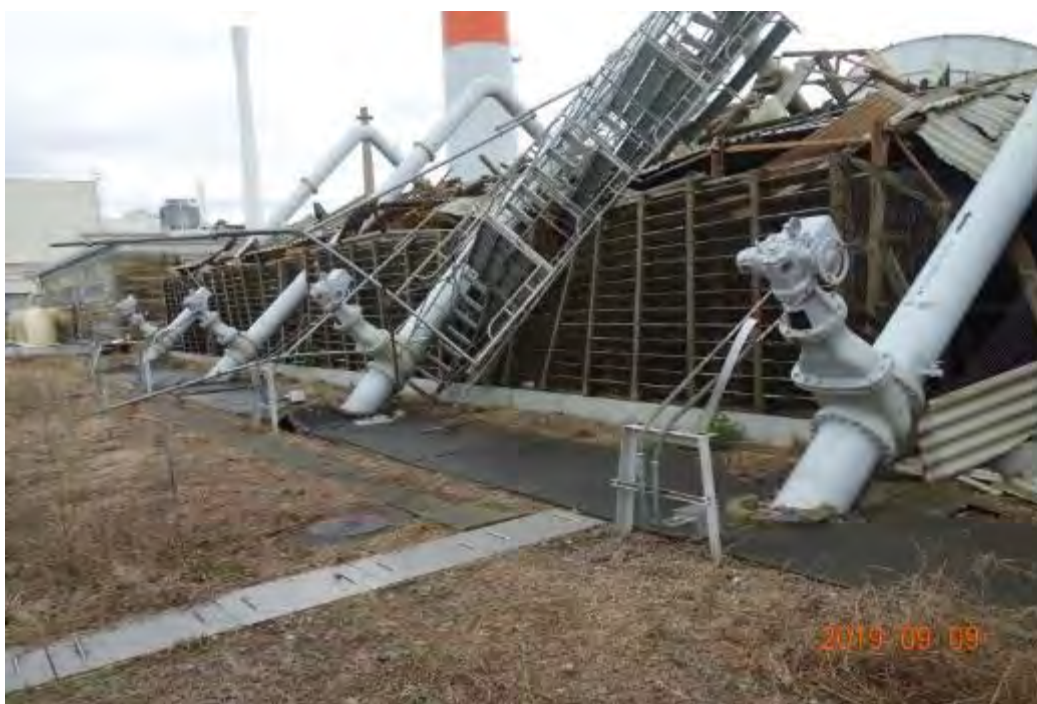
図6 二次冷却系統冷却塔の倒壊前と倒壊後の状況（2/4）

令和元年(2019年)9月9日(月)7時40分頃、請負作業員3名が交替勤務の引継ぎ前の安全確認のためJMTR施設のパトロール中に、冷却塔の倒壊を確認した(図6参照)。なお、同日6時頃に行ったタンクヤードの現場確認時には冷却塔が倒壊していないことを目視で確認していたことから、冷却塔の倒壊時刻は、6時頃から7時40分頃までの間と推定される。冷却塔は、東側から西側に向けて倒壊し、冷却塔に接続している4本の二次冷却系配管は、冷却塔と共に倒れて、立ち上がり部で4本とも破損が生じていることが確認された(図7参照)。倒壊に伴う負傷者の発生はなかった。倒壊した冷却塔の周辺について、放射線管理第2課員による線量当量率測定を実施した結果、全てバックグラウンド値であり、線量当量率に異常は認められなかった(図8参照)。また、ポンプ室(二次冷却系統・UCL(Utility Cooling Loop)系統)地下部(Bトレンチ内、非管理区域)にある二次冷却系配管のフランジ部からの水の漏えいを確認した(図9参照)。その時点で漏えい量は30~40L程度で、漏えい率は約150mL/分であった。漏えい水についてサンプリングを行い、放射線管理第2課員によるゲルマニウム半導体検出器を用いて測定した結果、検出されたのは天然放射性核種のみであり、異常は認められなかった(図10参照)。なお、二次冷却系統にはろ過水を使用し、防食剤を添加して水質管理している。漏えいを停止させるため、「6. 今回の事象に対する対応措置」に示すとおり二次冷却系配管の水抜きを行い、水位を下げた。漏えいが停止するまでのフランジ部からの漏えい量は80~90L程度であった。なお、事象発生時、ポンプ室(二次冷却系統・UCL系統)に設置されている二次冷却系統の循環ポンプ4台及び補助ポンプ2台は全て停止していた。また、ポンプ室(二次冷却系統・UCL系統)に設置されているUCL系統の循環ポンプ3台のうち1台及び揚水ポンプ3台のうち2台によるUCL系統の運転を行っていた。事象発生後においてもこれらのポンプに異常はなく、冷却塔倒壊によるUCL系統の運転への影響はなかった。

写真③ 倒壊後 東側（令和元年9月9日撮影）

写真④ 倒壊後 西側（令和元年9月12日撮影）

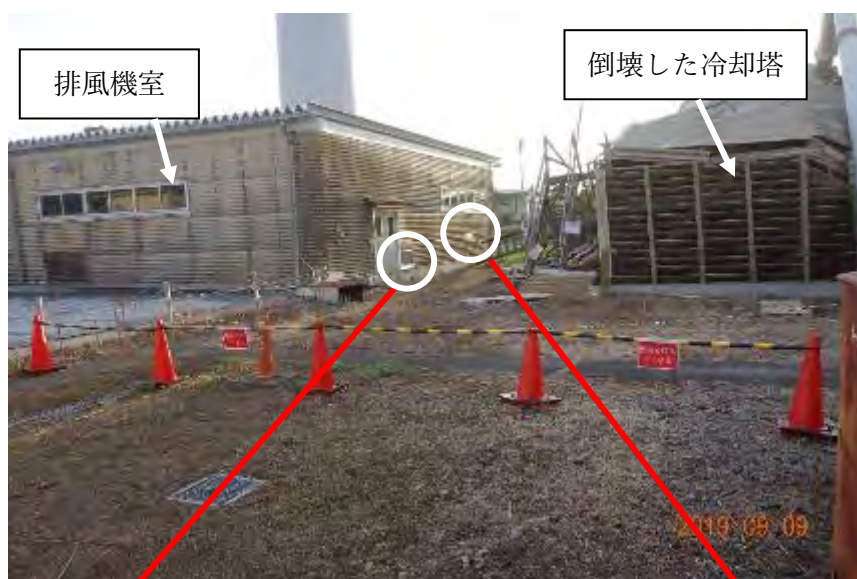
図 11 排風機室の破損箇所及び措置対応 (1/2)

一方、倒壊した冷却塔の部材の接触等により、隣接する排風機室のスレート外壁(2箇所)の破損が生じていることを確認した(図11参照)。排風機室(第2種管理区域)の破損箇所について放射線管理第2課員による線量当量率測定及び表面密度測定を実施した。その結果、線量当量率は全てバックグラウンド値であること及び表面密度測定結果は検出下限値未満であり、異常は認められなかった(図12及び図13参照)。なお、排風機室は、JMTRの排気設備のうち、排風機、排気ダクト等の機器を収納している鋼管造スレート外壁、地上1階(一部地下1階)の建家であり、事象発生時、通常排気設備4台のうち2台、照射実験用排気設備2台のうち1台及び非常用排気設備2台のうち1台の排風機による排気設備の運転を行っていた。事象発生後においても排風機室内の排風機、排気ダクト等の機器に異常はなく、冷却塔倒壊による排気設備の運転への影響はなかった。

排風機室のスレート外壁（2 箇所）の破損については、溶融亜鉛メッキ鋼板、シリコンコーキング及びアルミテープで応急措置を実施した。

コーキング及びアルミテープで応急措置を実施した（図 11 参照）。

写真② 補修後（令和元年 9 月 9 日撮影）

写真③ 補修後(1)（令和元年 9 月 9 日撮影）

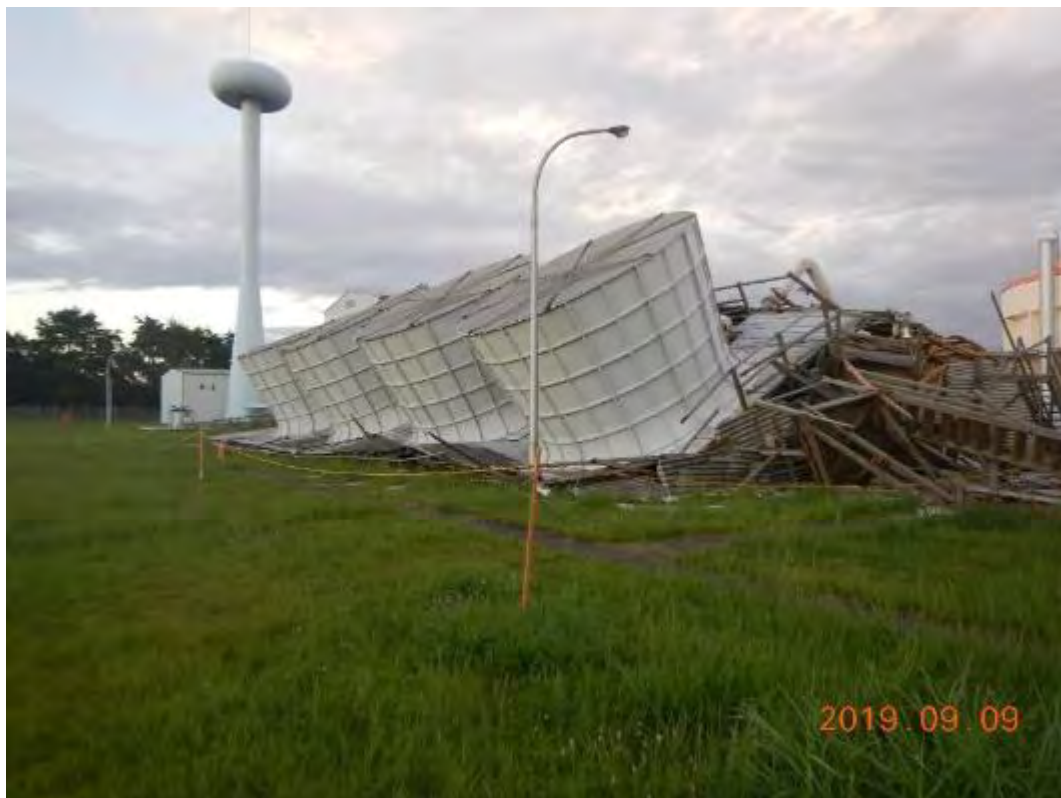
図 15 立入禁止措置の状況 (1/2)

写真① 冷却塔 東側（令和元年9月9日撮影）

写真② 冷却塔 西側（令和元年9月9日撮影）

誤作動、電気事故等の防止のため、冷却塔入口弁、冷却塔ファン、循環ポンプ、補助ポンプ、循環ポンプ出口弁及び補助ポンプ出口弁の電源「断」を確認するとともに、二次冷却系統の隔離の観点から熱交バイパス弁の「閉」確認及び熱交入口弁・熱交出口弁の「閉」操作を実施した。また、安全確保のため、倒壊した冷却塔周辺に立入禁止措置を講じた（図15参照）。破損が確認された配管については、外部からの異物混入防止のため、耐水シート、土嚢等を用いて養生を行った（図16参照）。漏えいが確認された二次冷却系配管フランジ部について、漏えいを停止させるため二次冷却系統に設けられたドレン弁からの水抜きを行った。漏えい水及びドレン弁からの水抜きによる排水については、Bトレンチ内の排水ピットを介して一般排水ラインによりpH値が管理値内であることを監視しながら一般排水を行った。

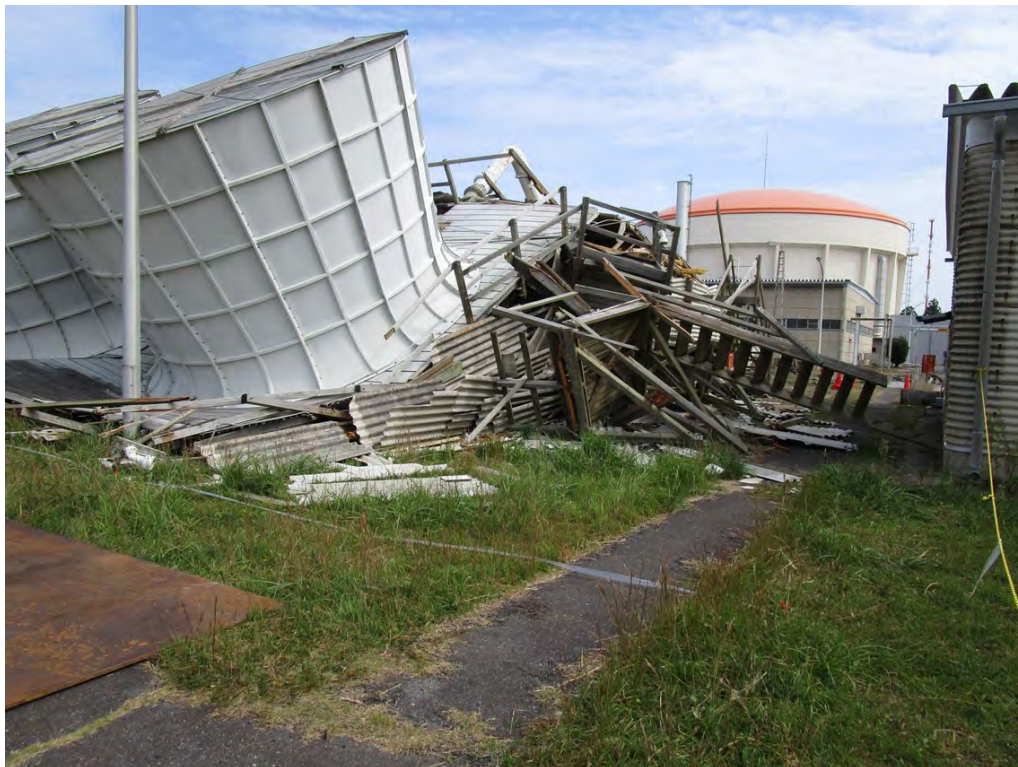
図 17 二次冷却システム冷却塔のがれき等の撤去状況 (1/5)

写真① 撤去前状況(南側) (令和元年10月7日撮影)

写真② 撤去中状況(南側) (令和元年10月24日撮影)

倒壊した冷却塔による二次災害を防止し、安全な状態にするため、冷却塔のがれき等を撤去することとした。撤去作業では、①散乱物の撤去、作業場所の整備、スレート材等の撤去、②ファンスタック、モータ、二次冷却系配管等の解体・撤去、③冷却塔セル塔体部の解体・撤去及び二次冷却系配管の閉止措置の作業を行うこととし、10 月 3 日から作業を開始した。このうち、①の作業が 11 月 1 日に完了し（図 17 写真①～写真④ 参照）、②及び③の作業を実施中である（図 17 写真⑤～写真⑥ 参照）。12 月末を目途に②の作業を完了させ、ファンスタック、モータ、二次冷却系配管等の大型の重量物を撤去することにより、倒壊した冷却塔による主要な二次災害の防止対策を完了させる。また、令和 2 年（2020 年）1 月末を目途に③の作業を完了させ、冷却塔のがれき等の撤去作業を全て完了させる。

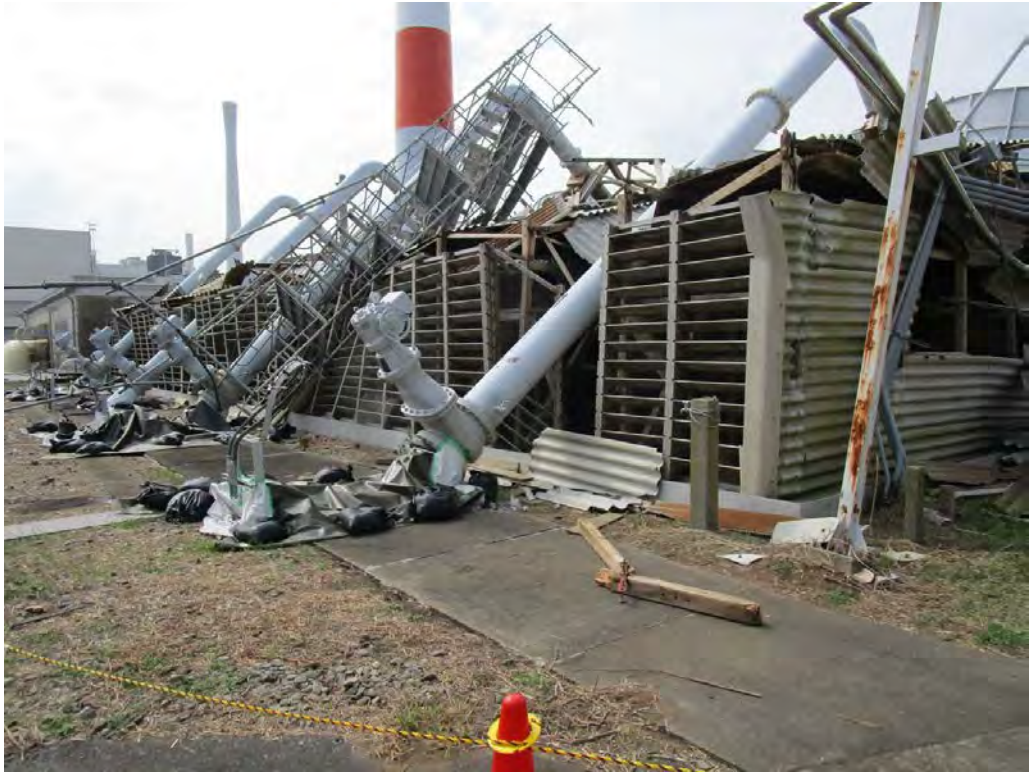
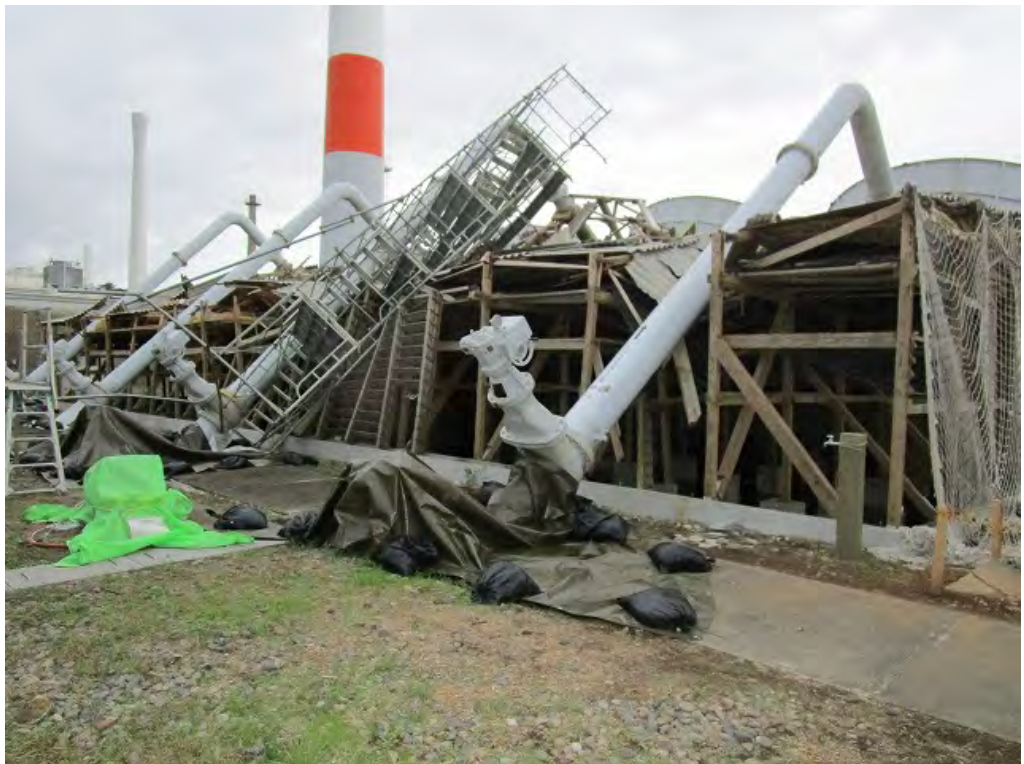
図 17 二次冷却系統冷却塔のがれき等の撤去状況 (2/5)

写真③ 撤去前状況(東側) (令和元年10月3日撮影)

写真④ 撤去中状況(東側) (令和元年10月24日撮影)

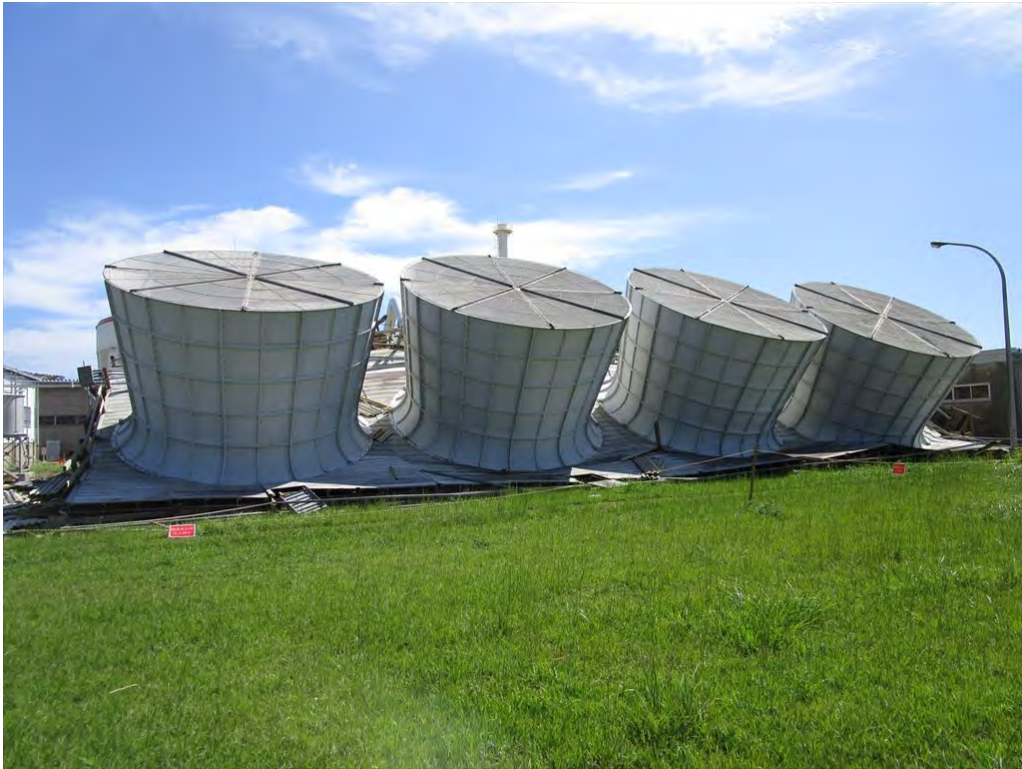
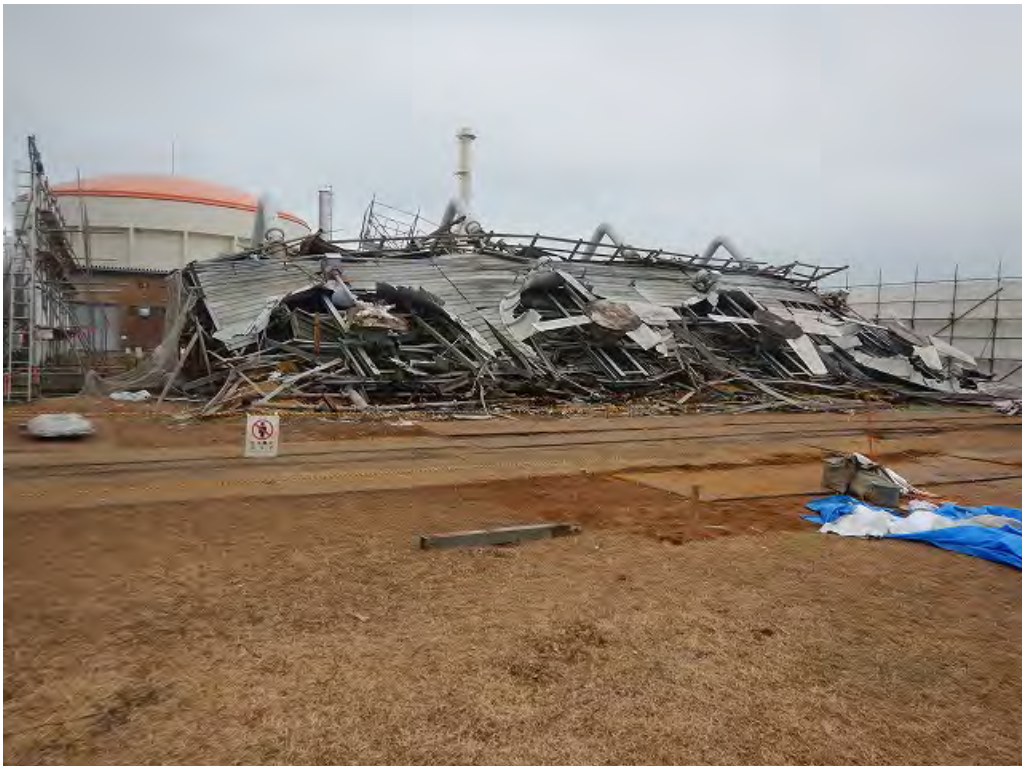
図 17 二次冷却系統冷却塔のがれき等の撤去状況 (3/5)

写真⑤ 撤去前状況(西側) (令和元年9月12日撮影)

写真⑥ 撤去中状況(西側) (令和元年12月11日撮影)

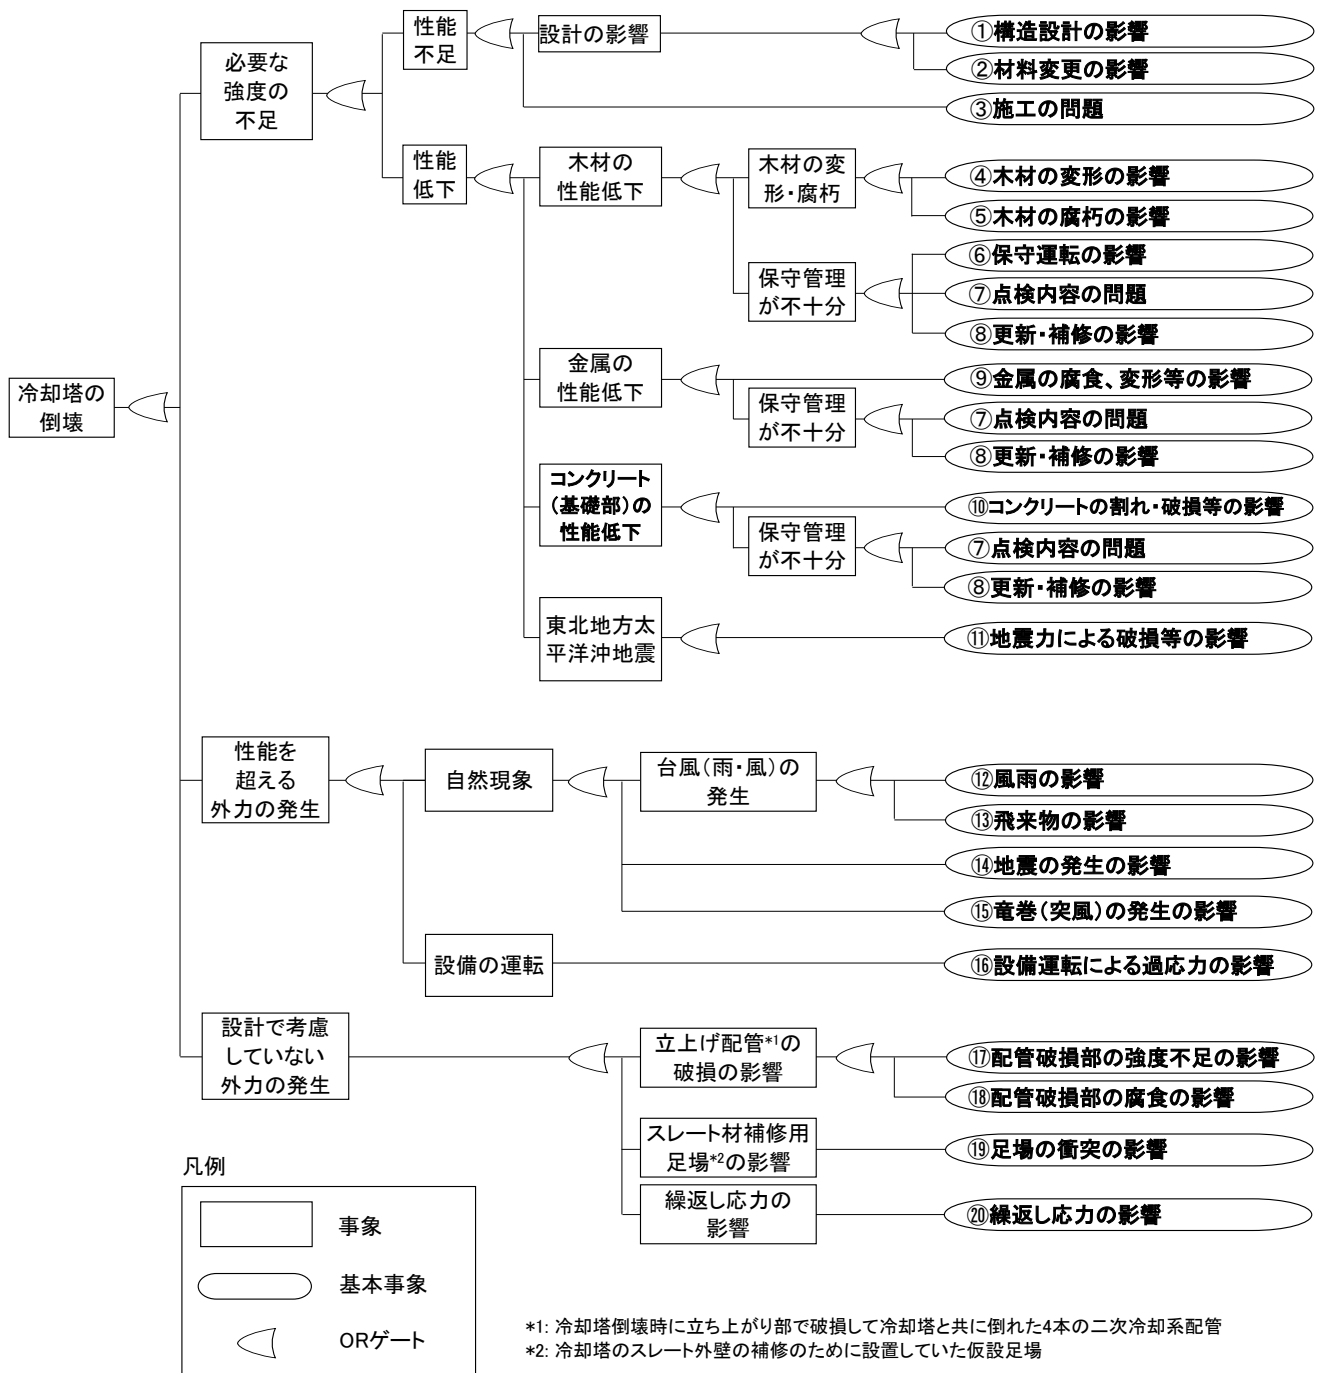
図 18 二次冷却系統冷却塔の倒壊要因に係るフォルトツリー図

構築したフォルトツリー図（図 18 参照）に示すとおり、トップ事象である「冷却塔の倒壊」は、「必要な強度の不足」、「性能を超える外力の発生」及び「設計で考慮していない外力の発生」の 3 つの事象のうちいずれか 1 つ又は 2 つ以上の影響の重畳により発生するとした。

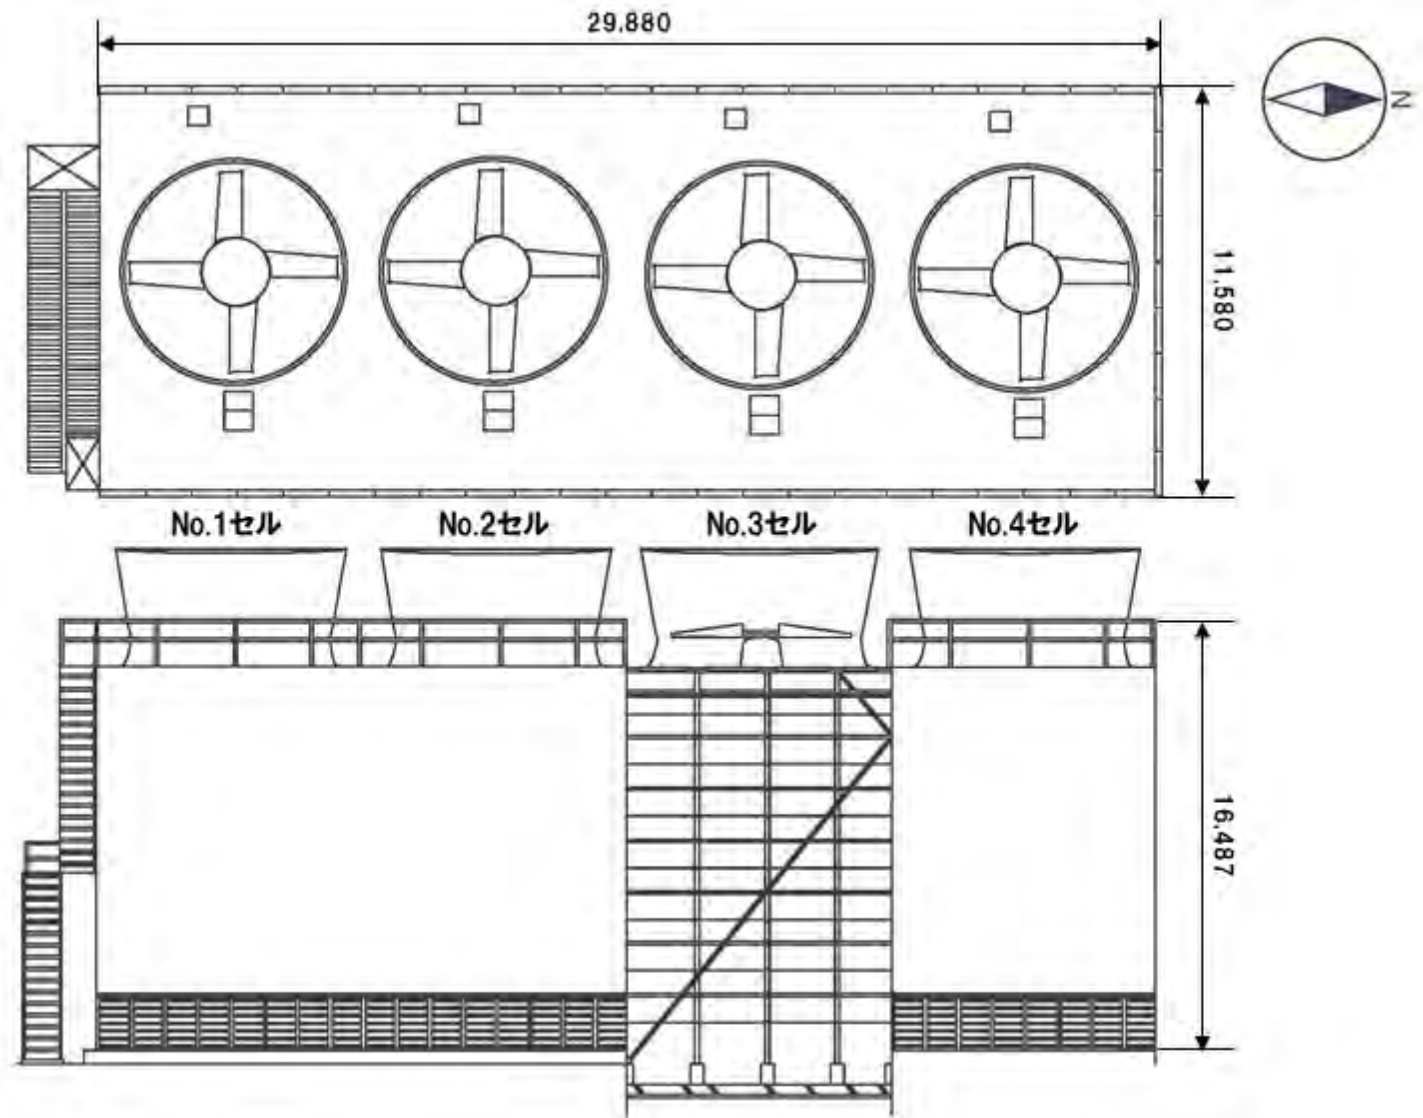
図①-1 二次冷却系統冷却塔の概要図（上図：平面図、下図：断面図）

また、冷却塔は、主構造部材が木材であり、「水平荷重(風荷重)を柱が負担せず筋かいのみで負担し、かつ、一構面の筋かいの機能が喪失した場合、隣接する構面が負担する水平荷重(風荷重)が増加するため破断が連鎖的に進みやすく、ねばりが小さい構造」という特殊な構造であることを確認した。

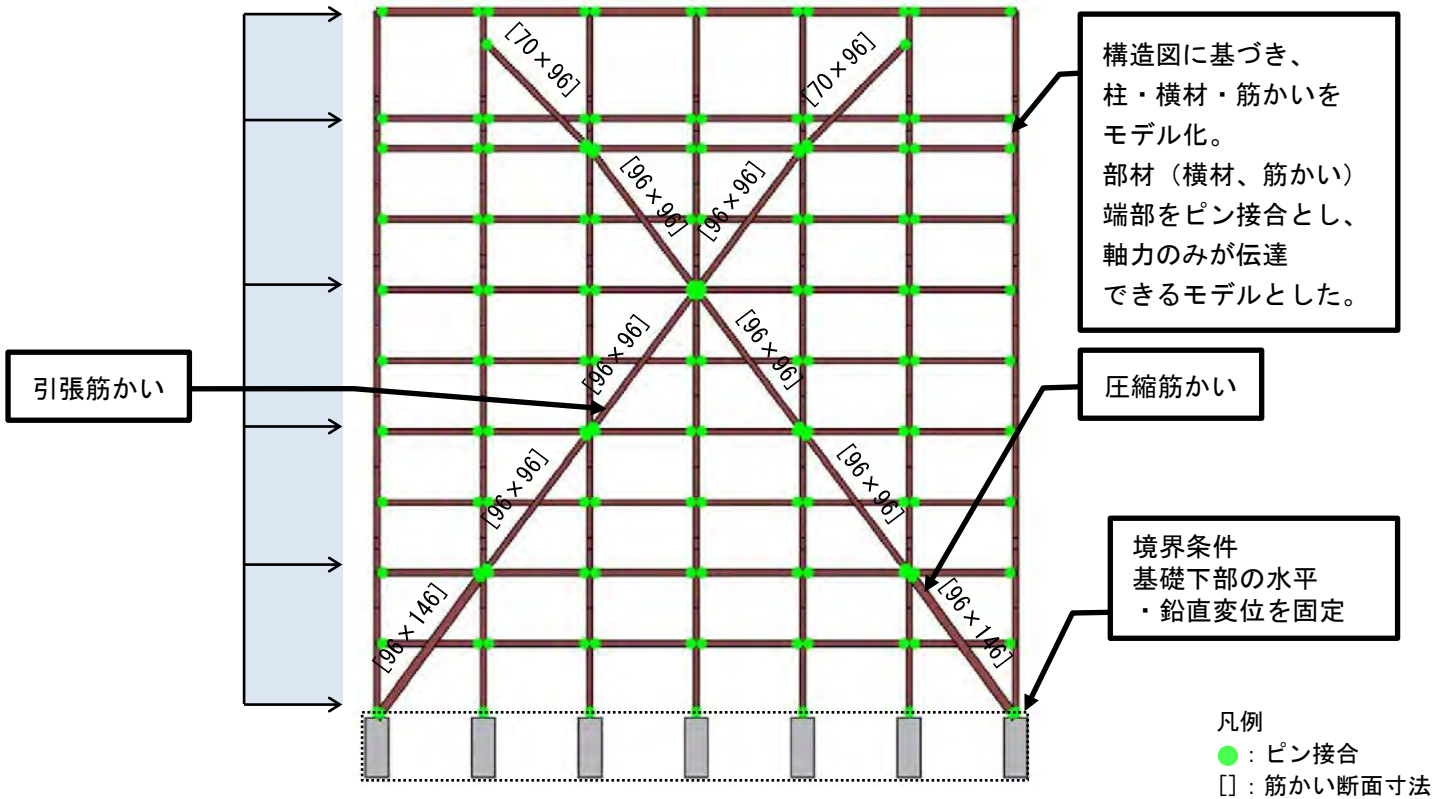
図①-3 解析モデル

設計時の水平荷重（風荷重）
 速度圧 $q=200\text{kgf/m}^2$
 （高さによらず一様に設定）

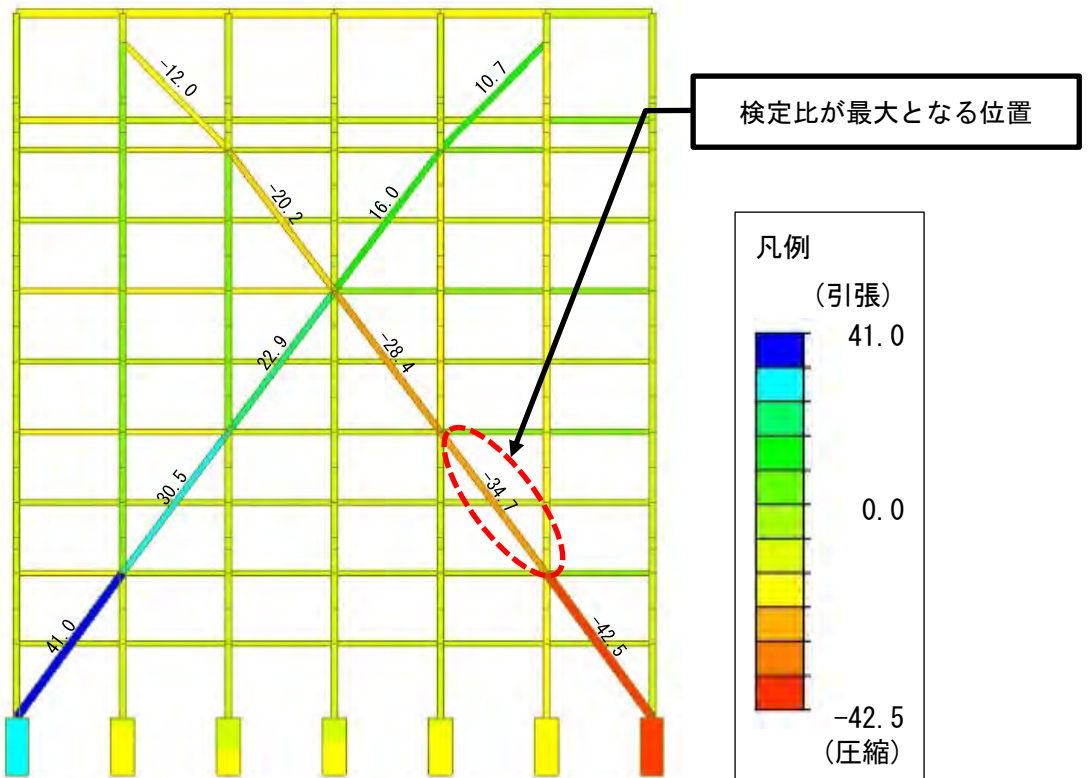
図①-4 設計時の水平荷重（風荷重）による解析結果 [軸力図 : kN]

冷却塔について構造図に基づき解析モデルを作成し、設計時の水平荷重(風荷重)を加えて改めて構造計算を行った結果、検定比は最大で0.91であり、筋かいに発生する軸力は評価基準値を下回り、構造設計上問題ないことが確認できた。なお、構造計算書上の検定比も最大で0.97であり、本評価と同位置でほぼ同じ値であった。

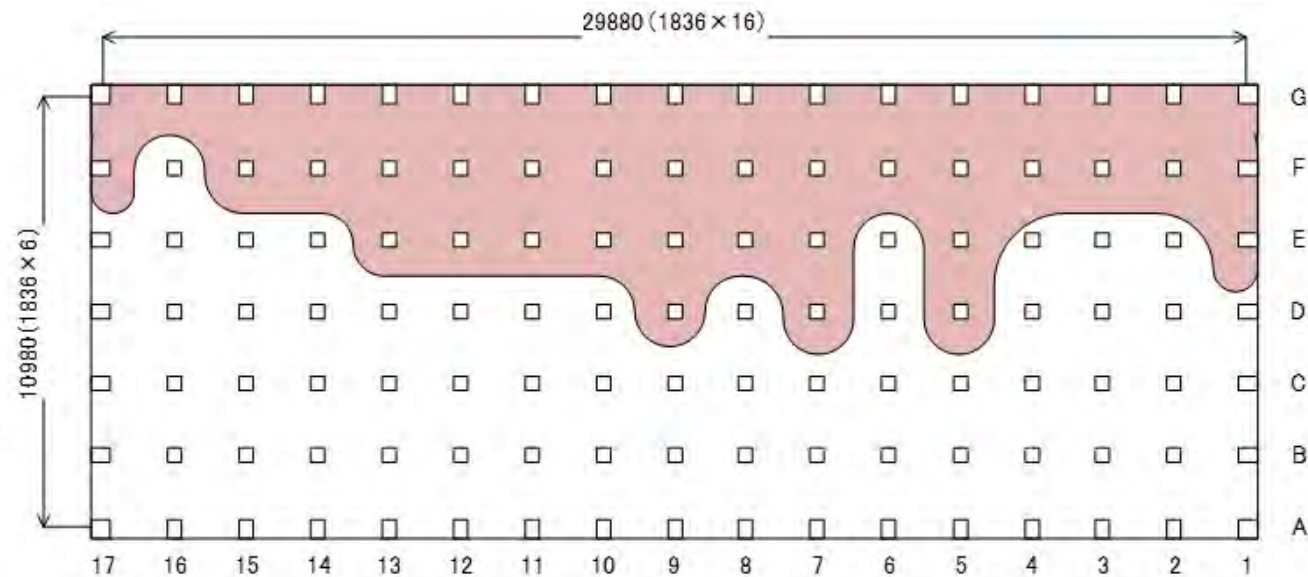
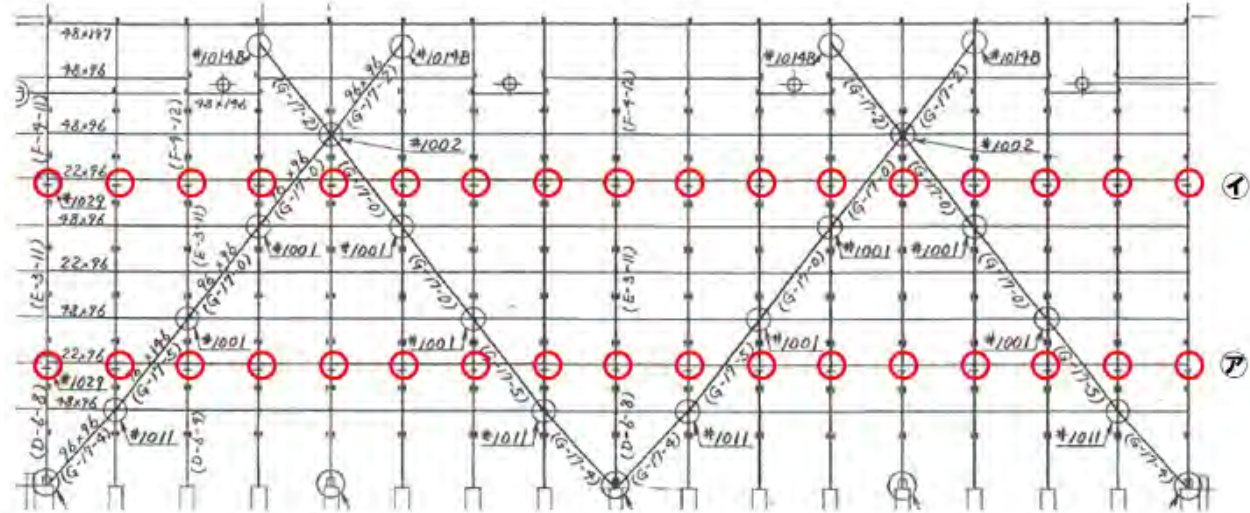
図④-1 冷却塔の倒壊直後における現場確認箇所

倒壊時の現場確認による木材の状態確認の結果及びサンプルング試料による木材の変形・破損状態を確認した結果、倒壊した木材及び倒壊せず残存する木材ともに異常な変形・破損は確認できなかったことから、冷却塔倒壊事象に影響を与えていないと考えられる。

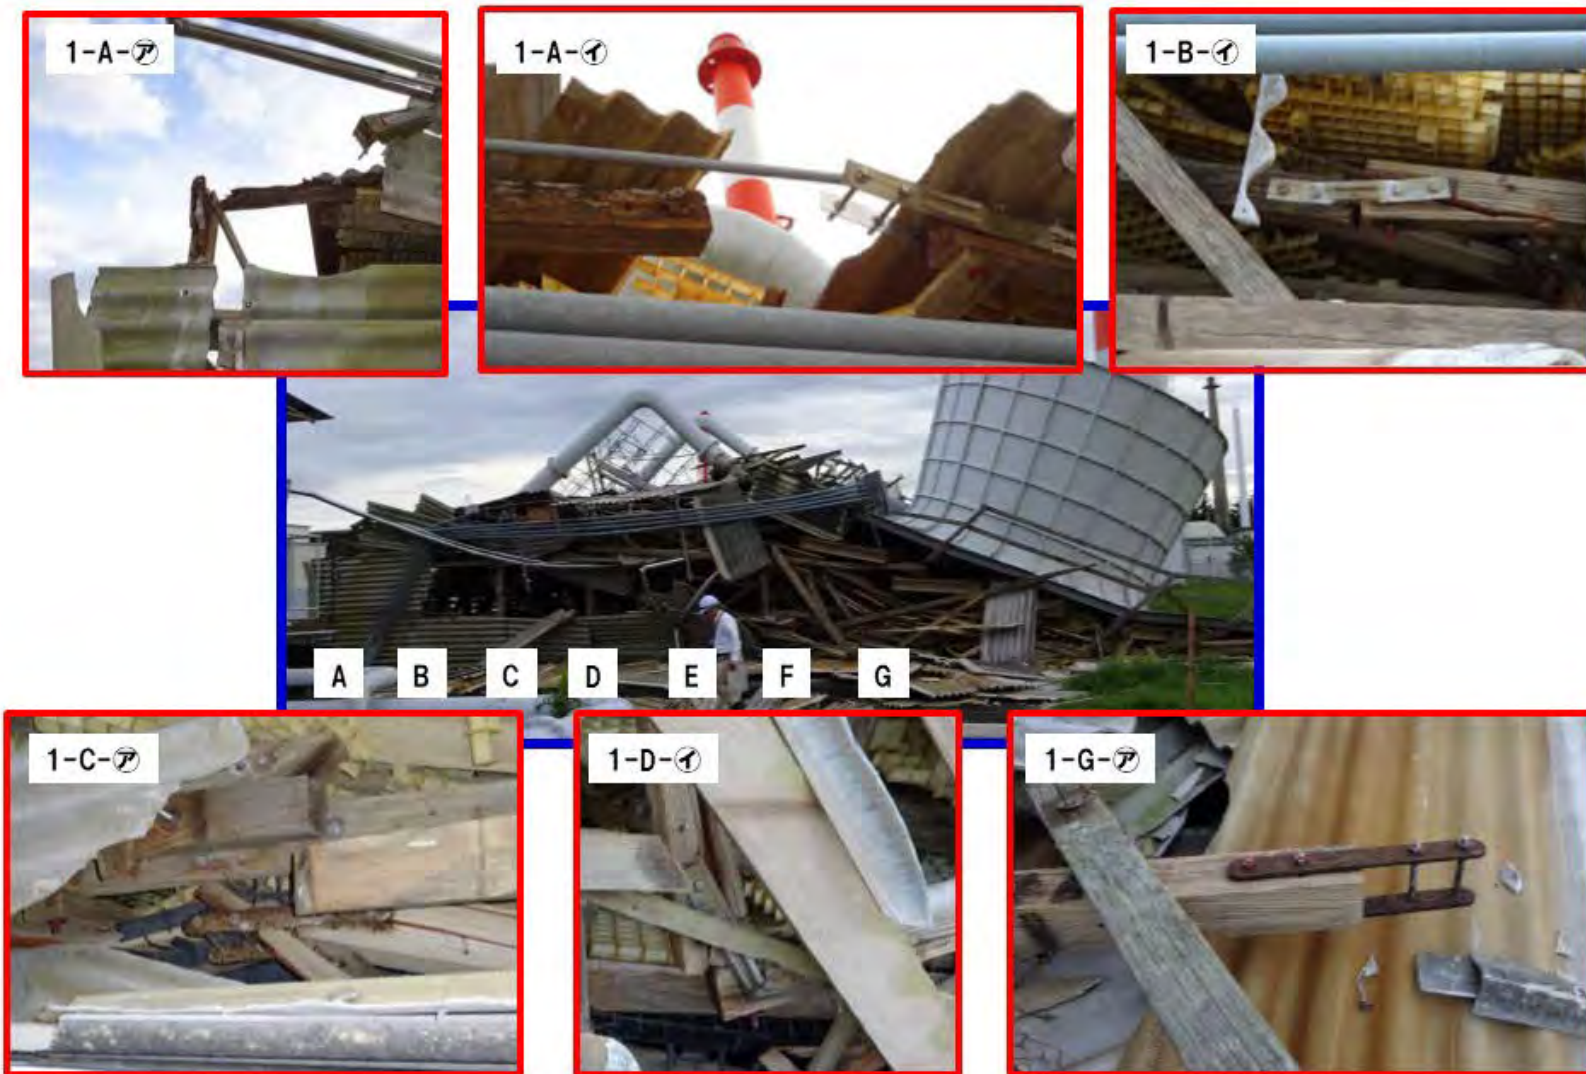
図④-3 冷却塔の北面における柱接合部の調査

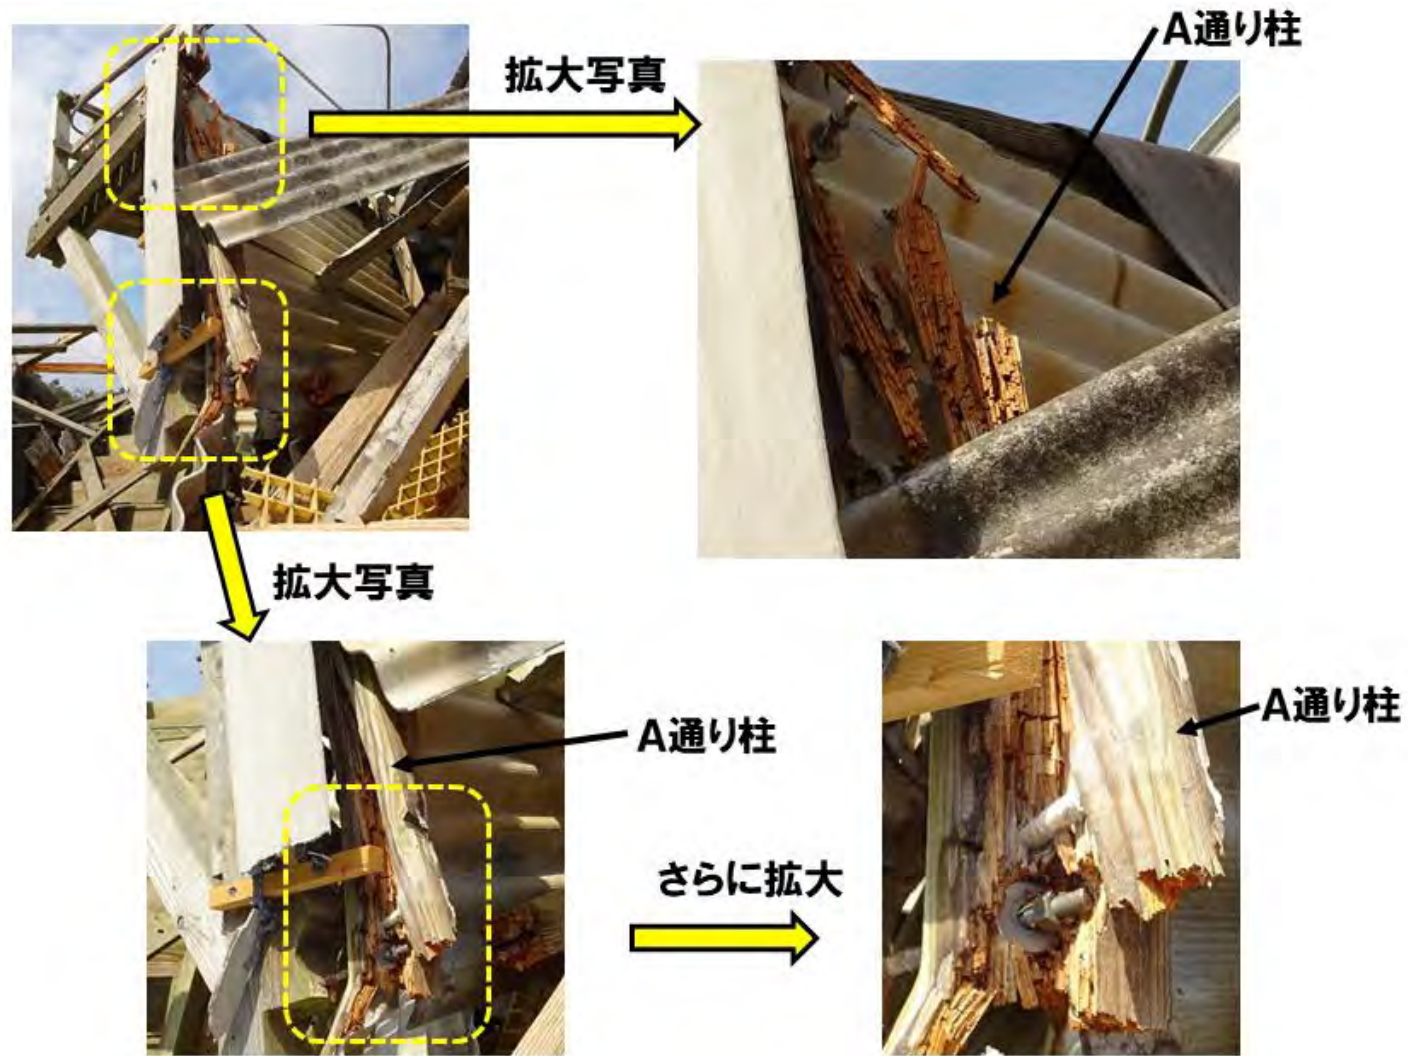
図④-4 南面 A 通り柱の木材の状態

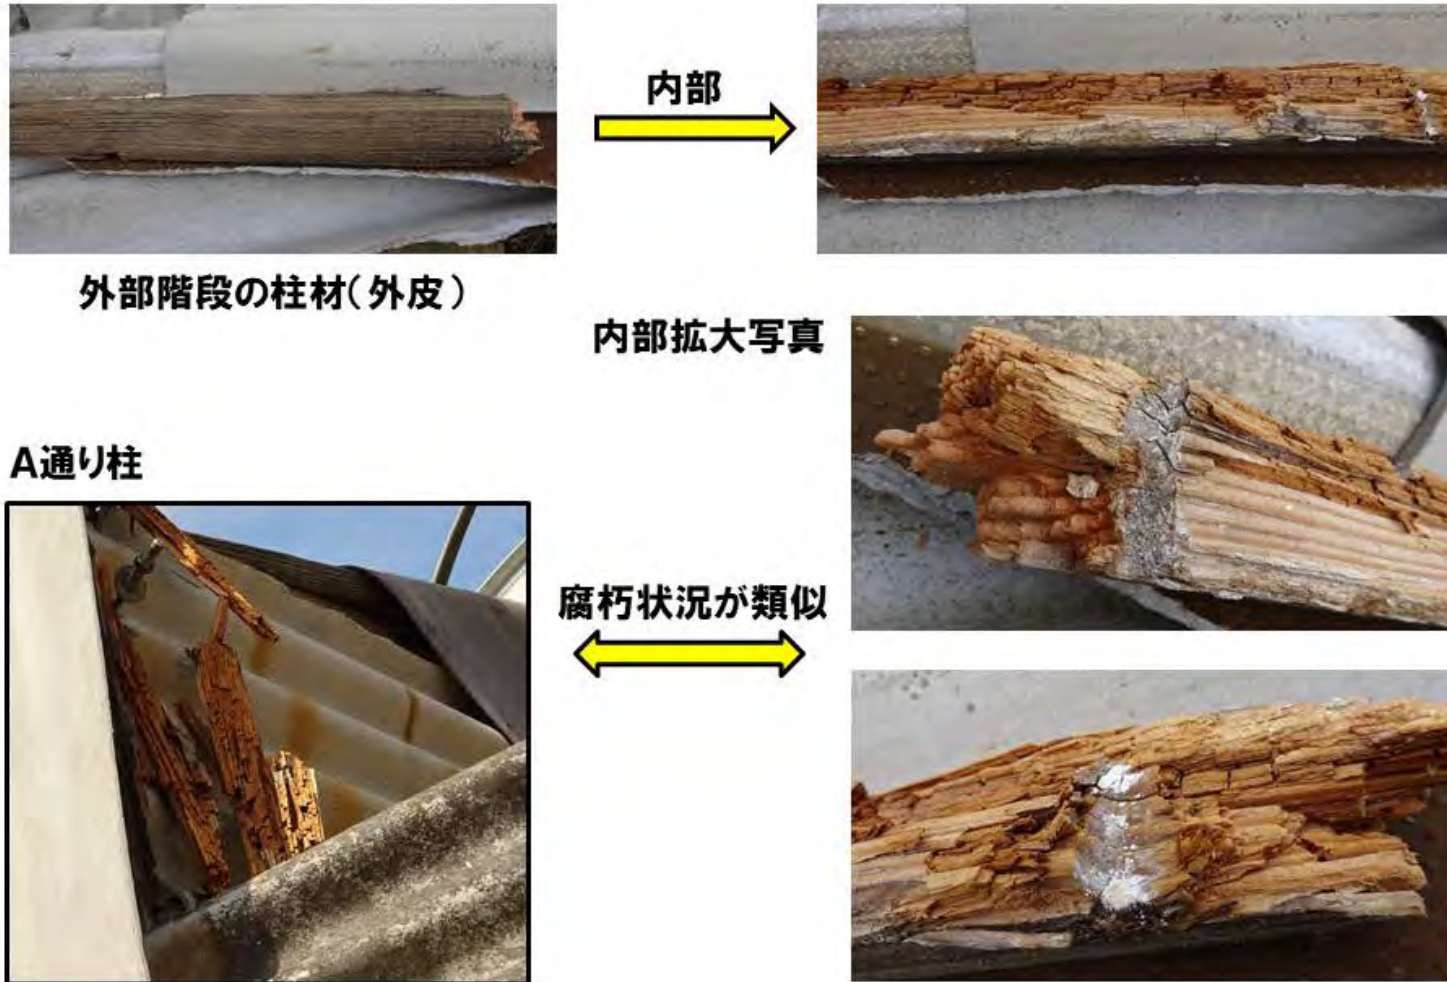
図④-5 南面の柱の木材の状態

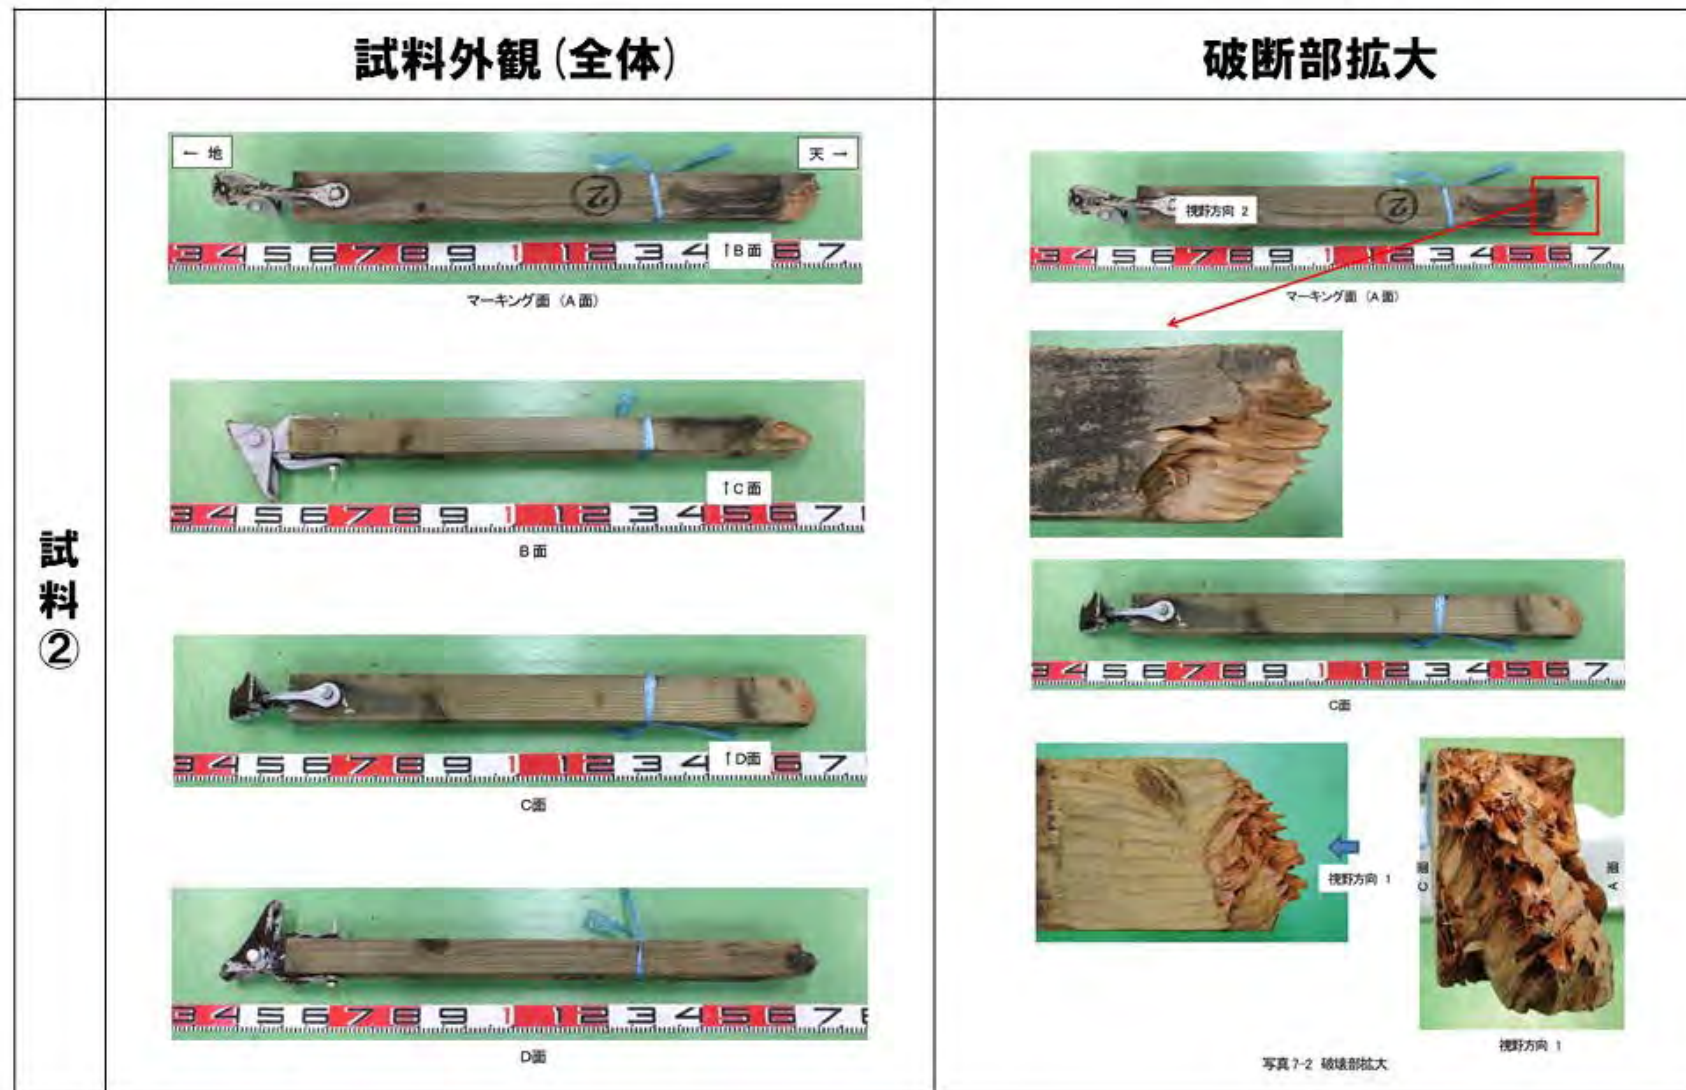
試料②

図④-10 サンプルリング試料の外観検査 (2/3)

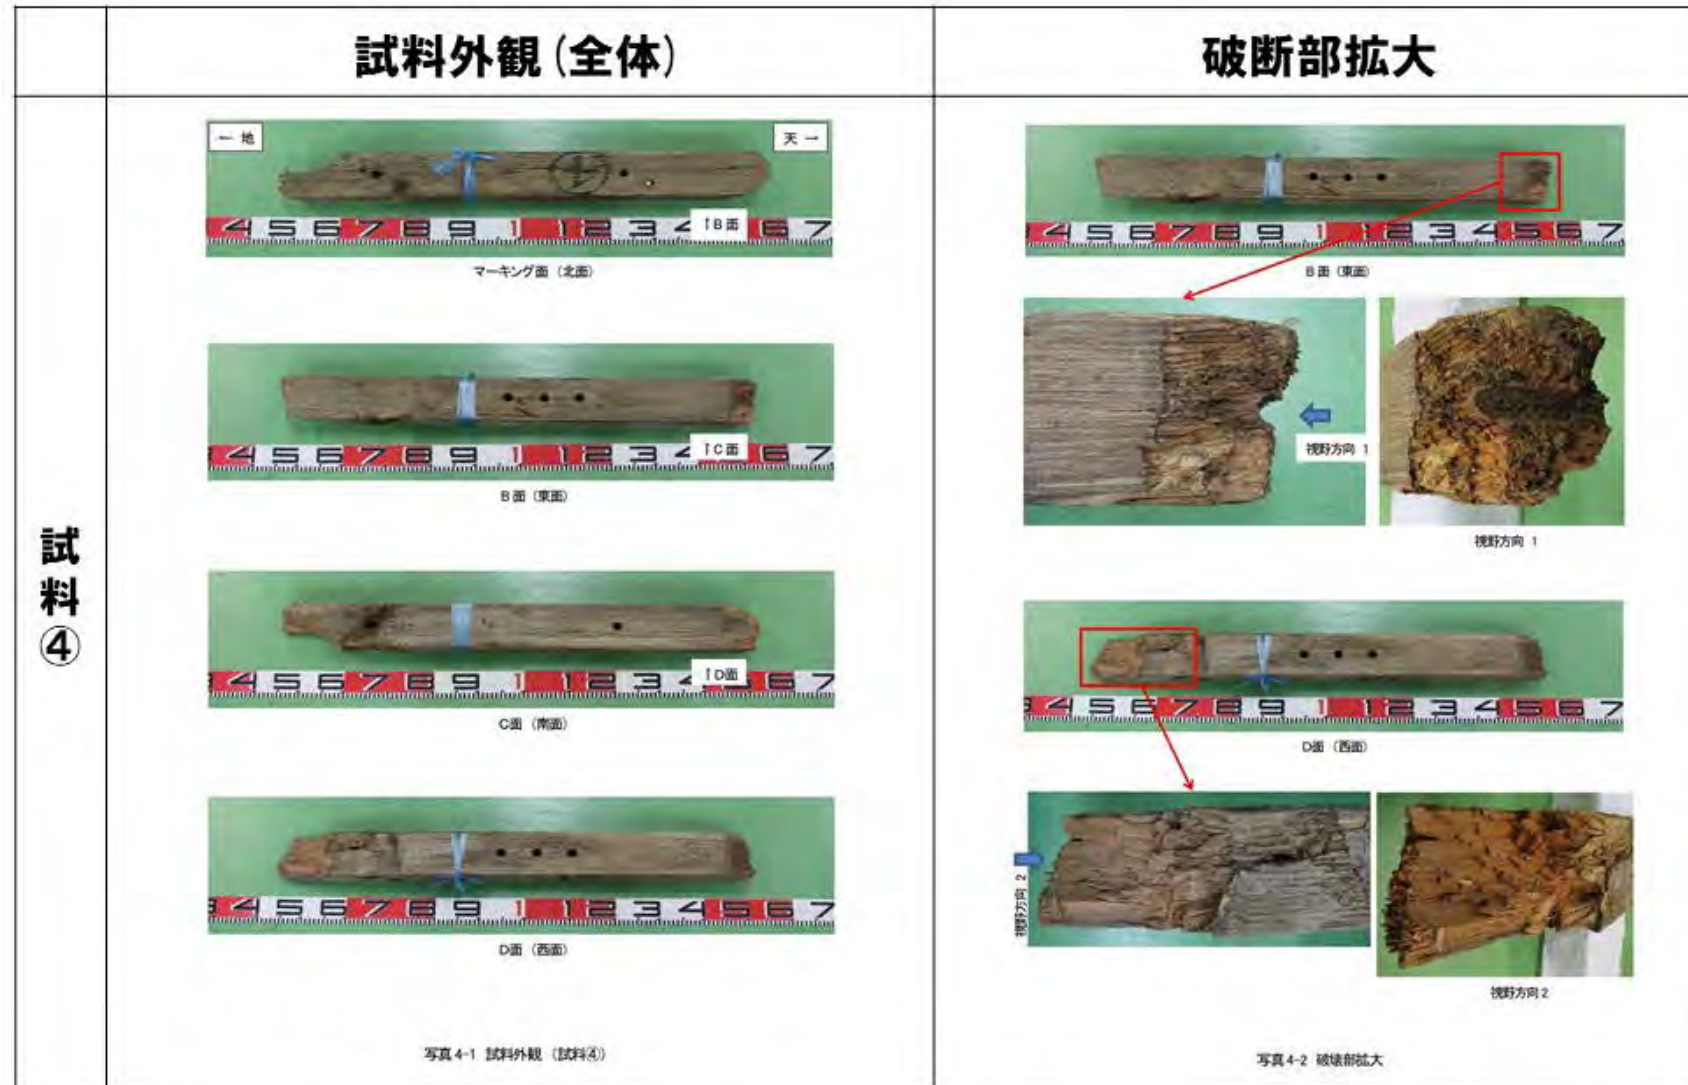
試料④

図④-10 サンプリング試料の外観検査 (3/3)

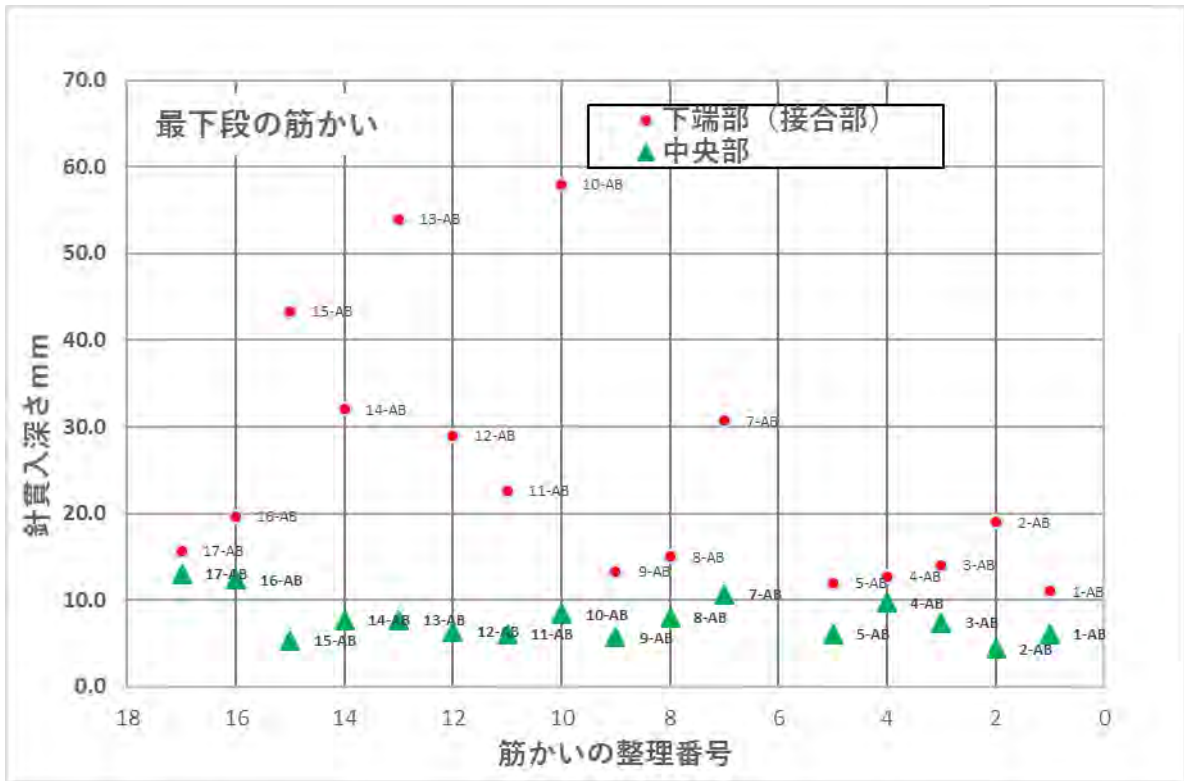
図⑤-3 冷却塔・筋かいの針貫入試験結果

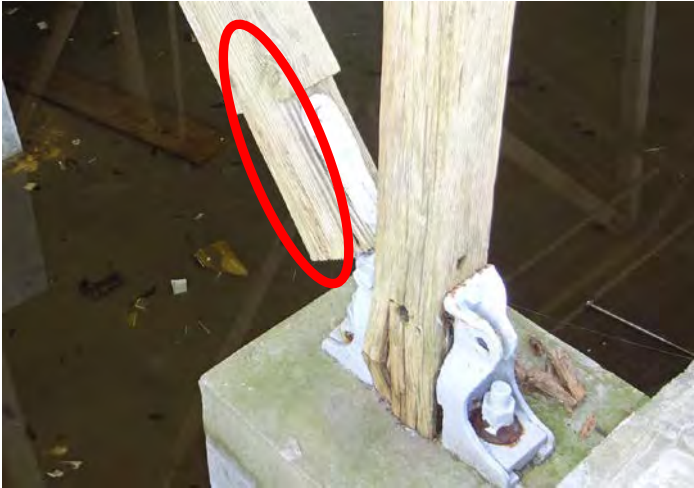
冷却塔倒壊後の
筋かい 10-AB

外観目視では筋か
い下端部(○部)に
異常を確認するこ
とは困難。
