JMTR（材料試験炉）二次冷却系統の冷却塔倒壊について（第 2 報）

原子力施設故障等報告書

国立研究開発法人日本原子力研究開発機構

JMTR（材料試験炉）二次冷却系統の冷却塔倒壊について（第2報）

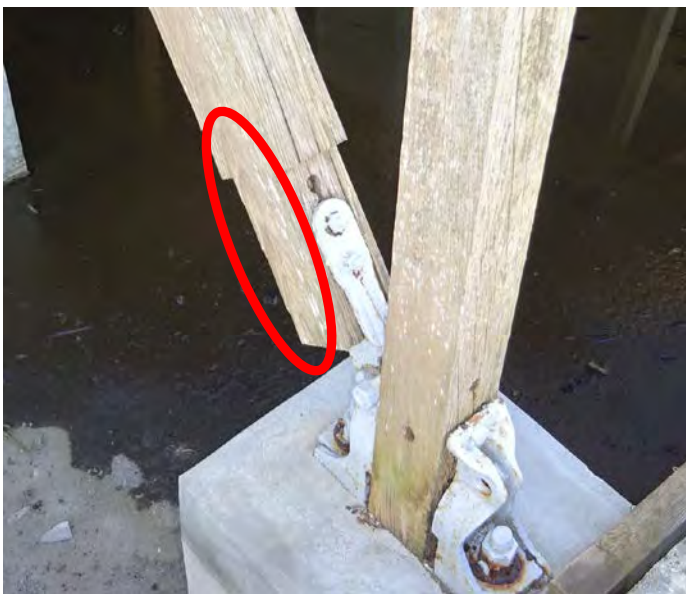
冷却塔倒壊後の
筋かい 13-AB

外観目視では筋か
い下端部(○部)に
異常を確認するこ
とは困難。

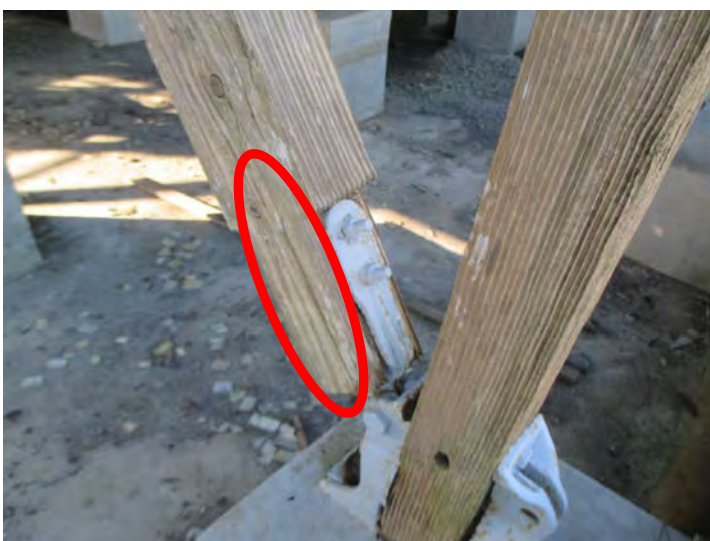
冷却塔倒壊後の
筋かい 15-AB

外観目視では筋か
い下端部(○部)に
異常を確認するこ
とは困難。

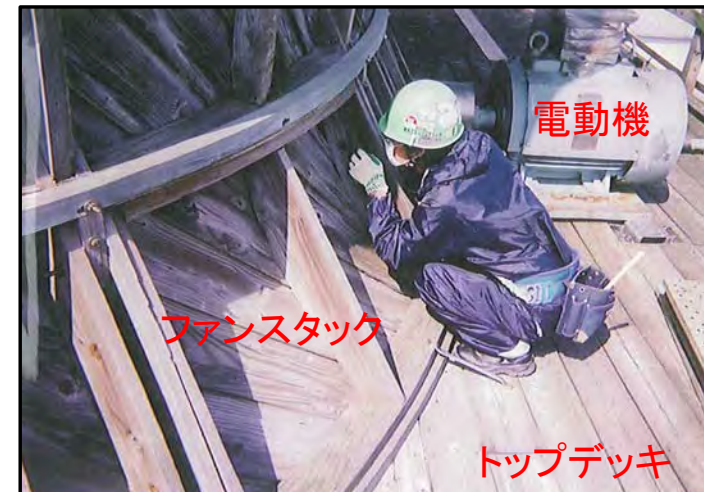
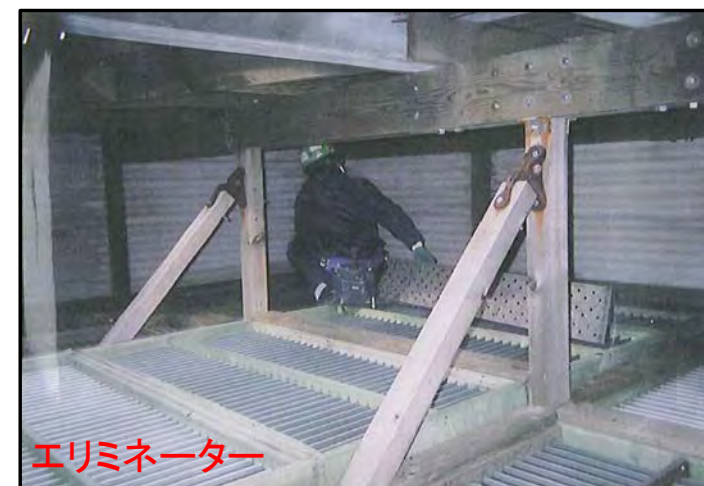
(1) 健全性調査(その1) -H18年度実施-

- (1)トップデッキ、デッキジョイスト(根太)、階段踊場ステップ等、塔上部の日射による影響を受けやすい木部の干割れ有
- (2)ファンスタック、トップデッキ、デッキジョイスト類の干割れ問題を解消できる、FRP製への材質変更をメーカーより推奨。

⇒上記(1)及び(2)については、平成20年10月に交換。

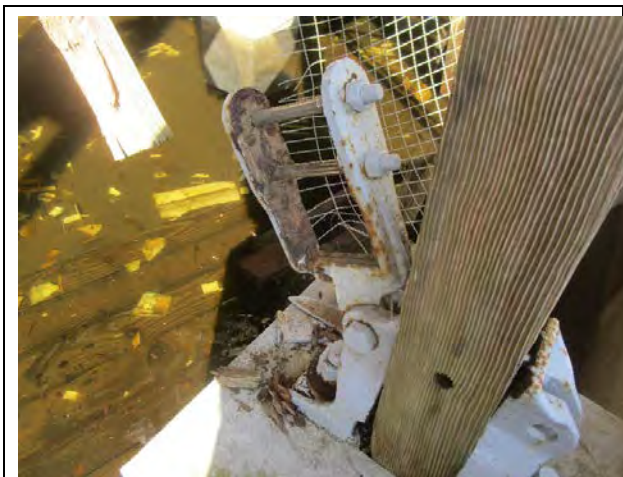
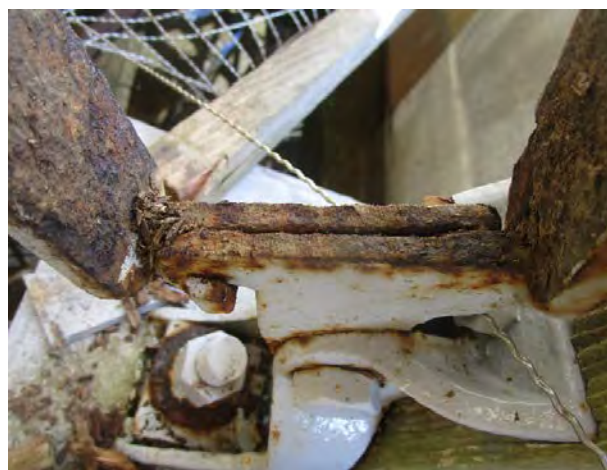
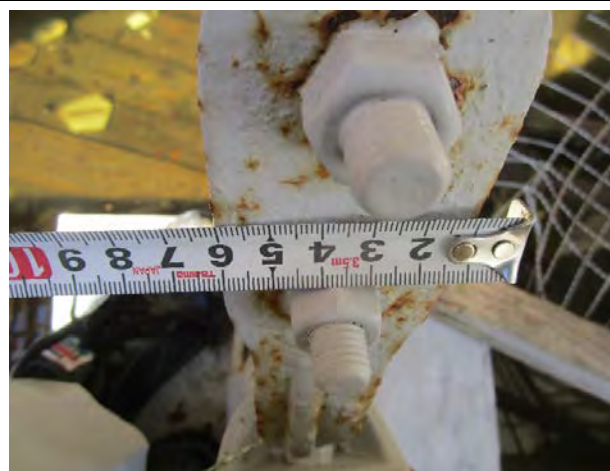
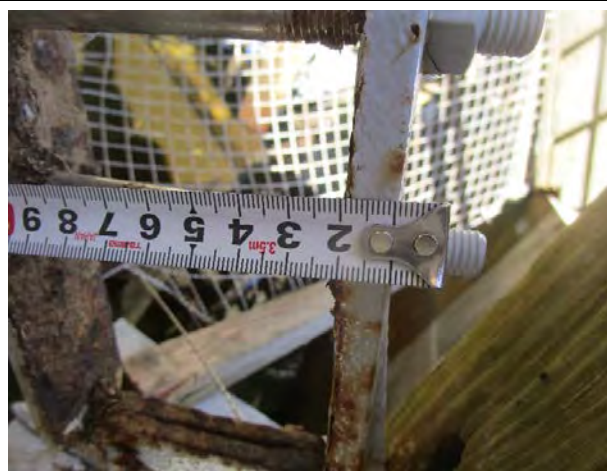
図⑨-1 接合金物の腐食及び変形等の状況 (No. 3)

外観観察の結果、No.1、No.3～No.5の接合金物はFCD-40（鋳鉄）で製作されていることから、塗装のはがれているところに一部腐食が観測されたが、著しい減肉は確認されなかった。No.2の接合金物はSUS304（ステンレス鋼）で製作されており、腐食は観測されなかった。

接合金物の調査の結果、接合金物の一部に曲がり、が観察されたものもあったが、冷却塔の主構造部材が木材であり、接合金物の強度が木材の強度よりも大きいことから、冷却塔の倒壊時に二次的に負荷された応力による曲がりと考えられ、金属の腐食、変形等による冷却塔の倒壊への影響はなかったと考えられる。特に、基礎材との接合金物に施されている塗装には大きな剥離もなかった。このことから、倒壊の影響により確認できない接合金物についても、木材の腐朽の影響が大きく、金属の腐食の程度は少ないと考えられる。

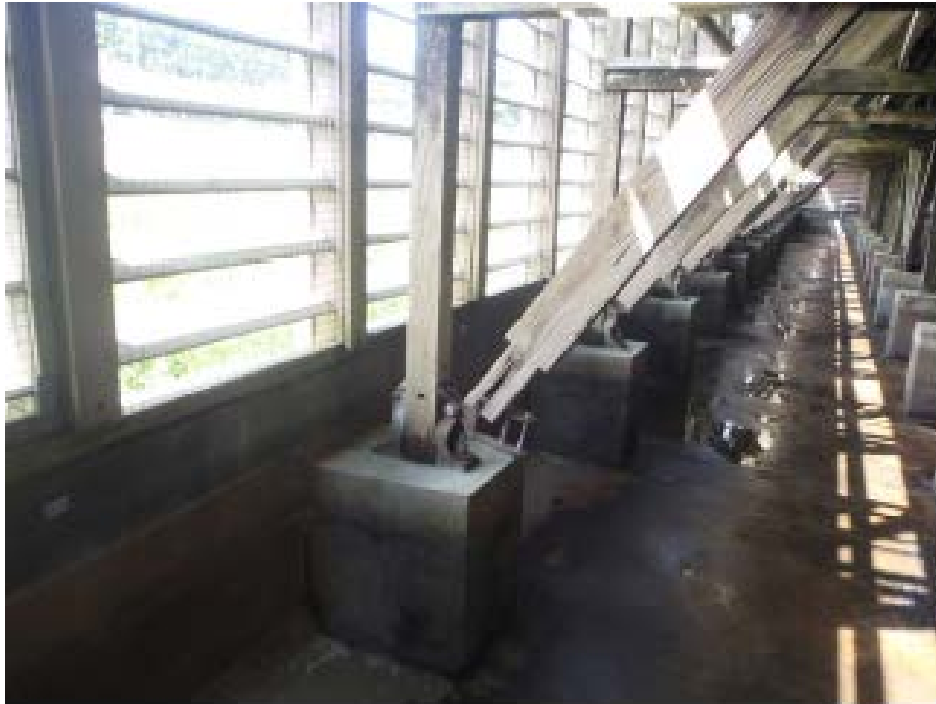
図①-1 冷却塔の筋かい補修前の写真

東北地方太平洋沖地震後に行われた冷却塔の健全性確認においては、設備点検として、冷却塔のセル塔体部及び基礎部の目視点検及び基礎ボルトの打診点検を実施した。点検の結果、冷却塔の筋かいに2箇所の損傷を確認したが機能上問題がないと評価された。基礎部については、143箇所（幅1mm未満：112箇所、幅1～2mm：31箇所）のひび割れが確認されたが、機能上問題はないと評価された。特に、基礎ボルトの打診点検では異常は発見されなかった。

健全性確認において確認された損傷及びひび割れについては機能上問題はないとの評価結果であったが、全ての箇所について原状復帰のために補修を実施した。損傷があった筋かいについては、木材も交換された。基礎部のひび割れについては、それぞれ表⑪-1に示す工法で補修を行った。補修に関する写真を図⑪-1～図⑪-4に示す。

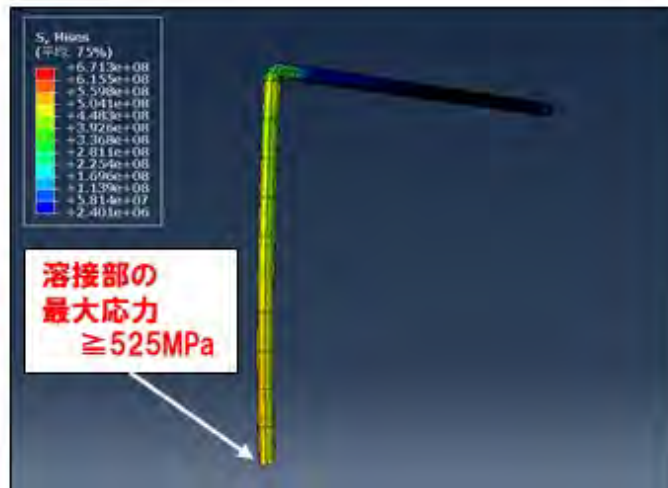
図⑰-3 有限要素法による二次冷却系配管(立上げ配管)溶接部の最大応力結果

(b) 冷却塔上部重量を考慮した最大応力

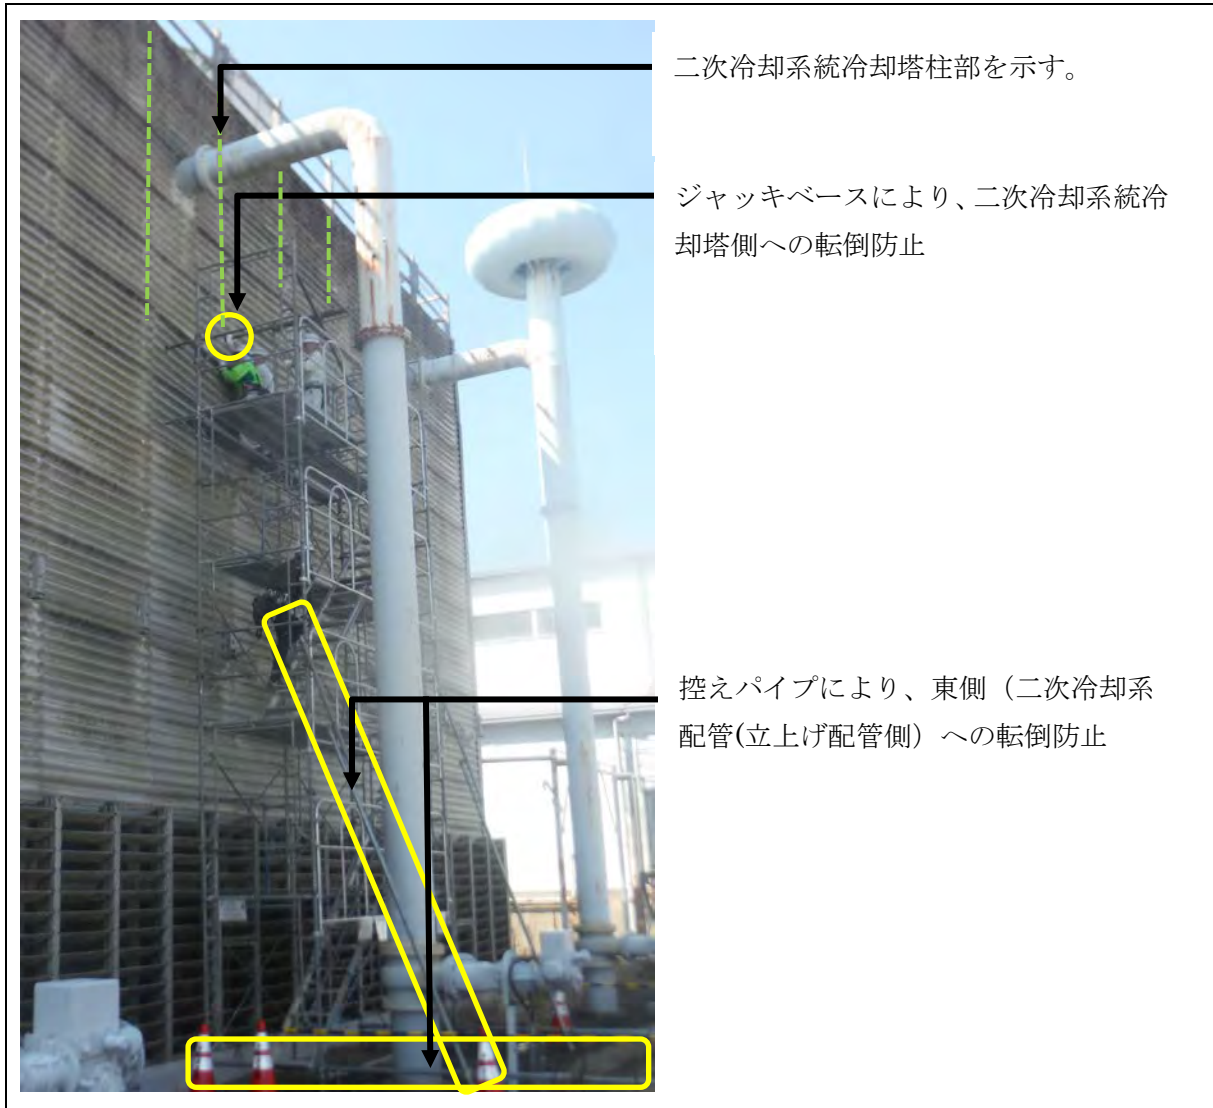
図⑱-1 外壁補修工事中の足場の組立て状況

足場の倒壊について、冷却塔側及び、東側（立上げ配管側）へ倒壊防止を施していたことと、メッシュシートを取り付けていないことから、足場単体での倒壊は想定しにくく、立上げ配管が倒れた影響によるものと推定される。このことから、足場の衝突は冷却塔の倒壊に影響を与えていないと評価した。

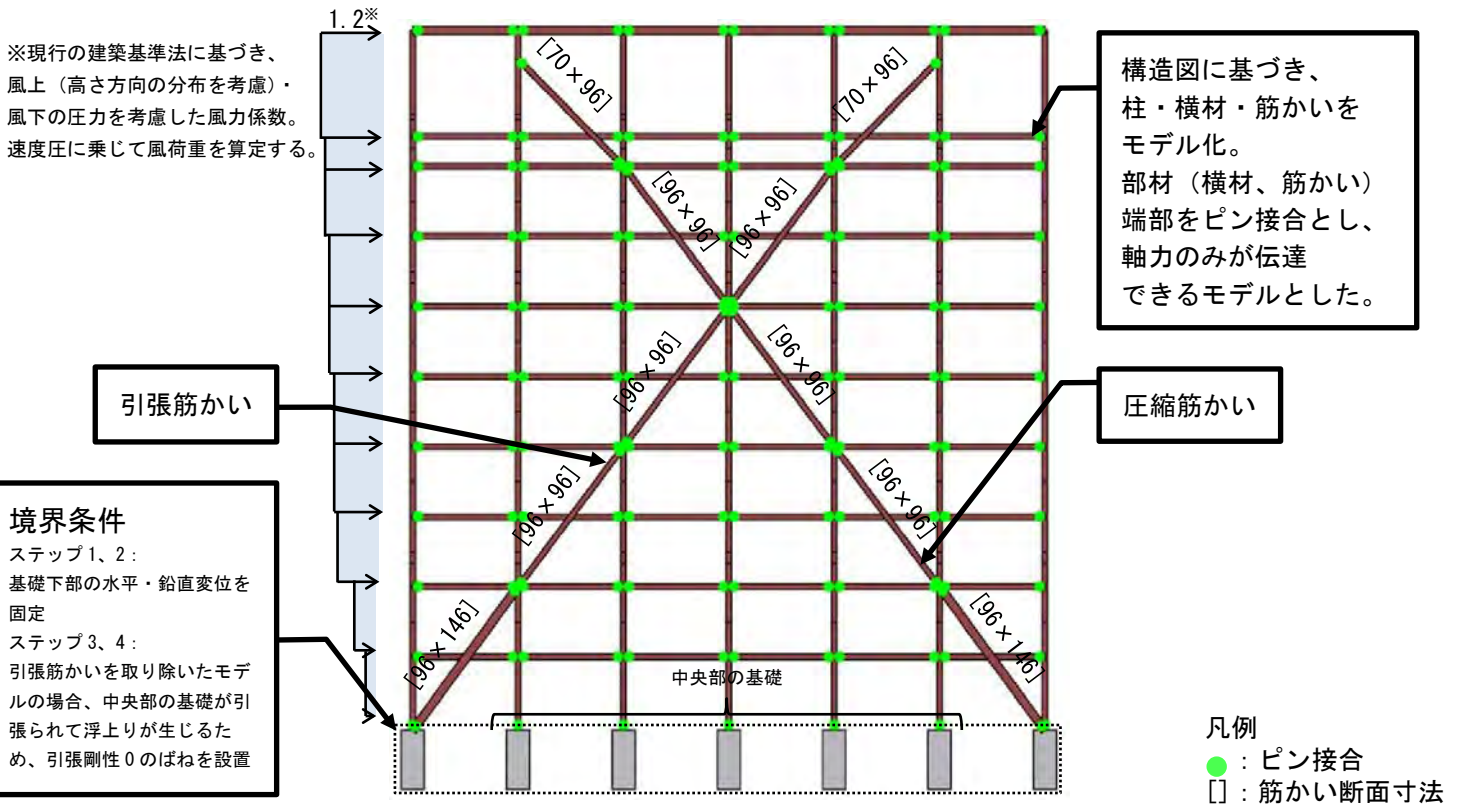
図 1 解析モデル

構造図に基づき、柱、横材及び筋かいについて部材端部をピン接合としてモデル化し、軸力のみが伝達できる解析モデル（図 1）を作成し、台風 15 号時の風荷重（速度圧 $q = 40\text{kgf/m}^2$ ）と自重を考慮して軸力算定を実施した。

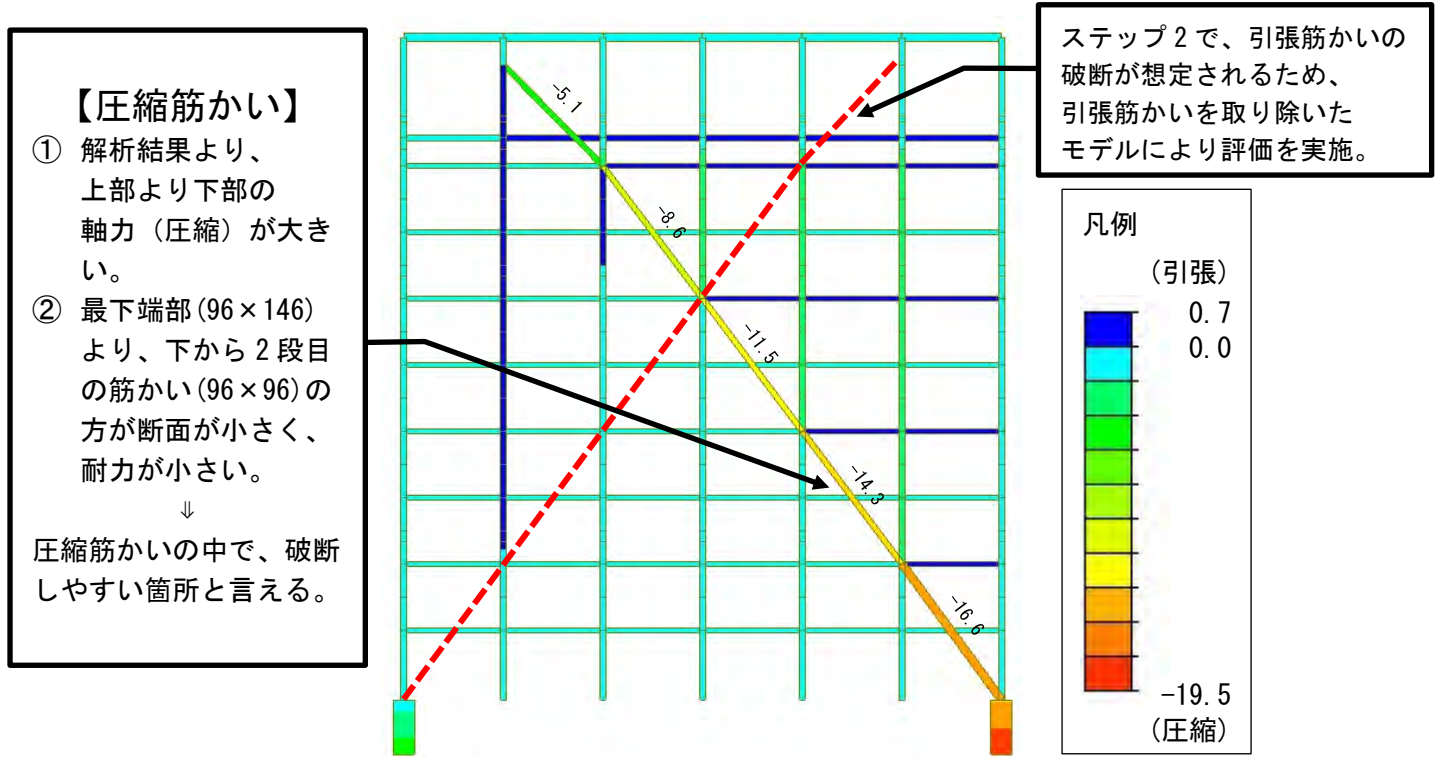
引張筋かいが機能を喪失した場合、圧縮筋かいの軸力が大きくなる傾向を確認できた。よって、圧縮筋かいはステップ 2 における木材の腐朽による耐力低下に加え、軸力増加により損傷しやすくなると考えられる（表 3、図 4）。

図4 台風15号時の風荷重による解析結果 [軸力図 :kN]
(ステップ3: 引張筋かいを取り除いたモデルによる評価)

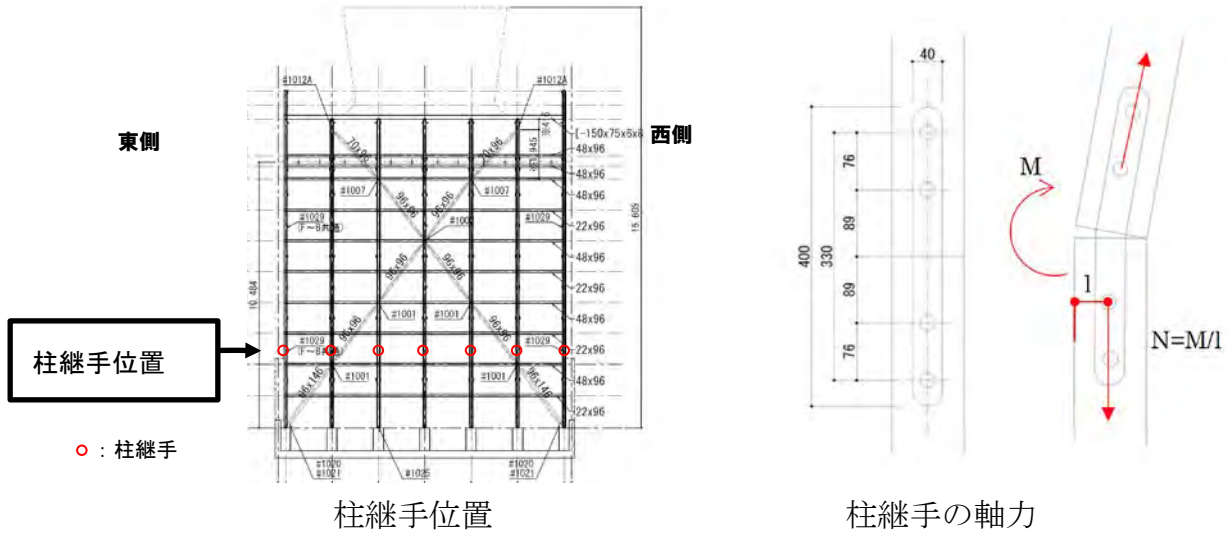
引張及び圧縮筋かいともに破断すると、風荷重を柱が負担することとなり、力・変形も増大し（図 5）、柱継手が損傷する（表 4）。その後、柱継手部が塑性ヒンジ（部材が弾性範囲を超え、回転に対して抵抗できない状態）となり、機能を喪失したと考えられる（図 6、図 7）。

図6 柱継手が塑性ヒンジとなった時の変形イメージ
（ステップ4：一部圧縮筋かいを取り除いたモデルによる評価）

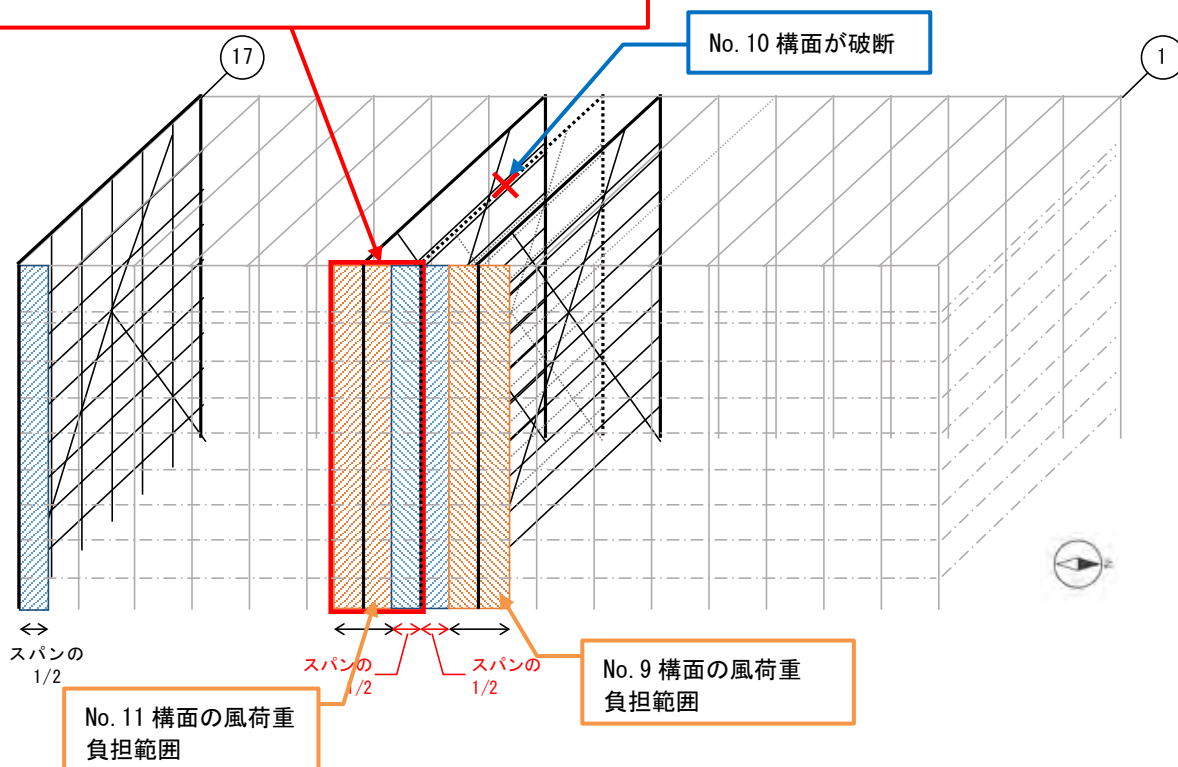
図 8 解析モデルと負担する風荷重の概要

「冷却塔の構造上の特徴 2. (2)」に示すとおり、劣化の程度が大きい部材を有する No. 10～15 構面（特に No. 10、13、15 構面）が風荷重を負担できなくなると、隣接する構面が風荷重を負担することとなり、部材の軸力増加と部材の破断が隣接する構面に連鎖的に進み、冷却塔全体が損傷して倒壊に至ったと考えられる（図 8、表 5）。

設計時の風荷重を踏襲し、柱に連結されている壁面の面積に応じて風荷重を考慮する。
隣の No. 11 構面が No. 10 構面で負担していた荷重の 1/2 を負担
