高浜発電所3号機 蒸気発生器伝熱管の損傷について

発電用原子炉施設故障等報告書

件名	高浜発電所3号機 蒸気発生器伝熱管の損傷について										
事象発生の日時	2023年10月17日 11時00分 (技術基準に適合していないと判断した日時)										
事象発生の場所	高浜発電所3号機 原子炉格納容器内										
事象発生の発電用原子炉施設名	原子炉冷却系統施設 一次冷却材の循環設備 蒸気発生器 (AおよびC)										
事象の状況	<p>1. 事象発生の状況</p> <p>高浜発電所3号機 (加圧水型軽水炉、定格電気出力87万kW、定格熱出力266万KW) は、2023年9月18日より第26回定期検査中であり、3台ある蒸気発生器 (以下「SG」という。) の伝熱管^{*1}全数について、健全性を確認するため渦流探傷試験^{*2} (以下「ECT」という。) を実施した結果、A-SGの伝熱管1本およびC-SGの伝熱管1本について、有意な信号指示^{*3}が認められた。</p> <p>A-SGの1本は、高温側の第二管支持板部付近に外面からの減肉とみられる信号指示が認められ、C-SGの1本は、高温側の管板部に管軸方向に沿った内面きずを示す信号指示であった。</p> <p>以上から、実用発電用原子炉及びその附属施設の技術基準に関する規則第18条ならびに第56条に適合しておらず、実用発電用原子炉の設置、運転等に関する規則第134条に該当することを2023年10月17日11時00分に判断した。</p> <p>^{*1} SGの中で一次冷却材 (1次側) と給水 (2次側) の熱交換を行う逆U字形の管群。一次冷却材は入口管板部 (高温側) から入り、給水と熱交換後に出口管板部 (低温側) へ流れる。</p> <p>^{*2} 高周波電流を流したコイルを伝熱管に挿入することで伝熱管に渦電流を発生させ、伝熱管の欠陥により生じる渦電流の変化を電気信号として取り出すことで欠陥を検出する試験 (ECT: Eddy Current Test)。全周に対して渦電流の発生と検出を別々のコイルを用いた24組のコイルで伝熱管の欠陥による渦電流の変化を信号として検出する。</p> <p>^{*3} ノイズレベル (雑音信号レベル) を超える信号であって、SG管支持板等の外部構造物あるいは伝熱管の形状等に起因する信号 (疑似信号) ではない信号指示。</p> <p>2. ECT結果</p> <p>(1) 検査期間</p> <p>2023年10月2日 ~ 2023年10月17日 (定期事業者検査終了日)</p> <p>探傷検査・データ整理期間 2023年10月 2日~2023年10月14日</p> <p>解析・評価検査期間 2023年10月15日~20

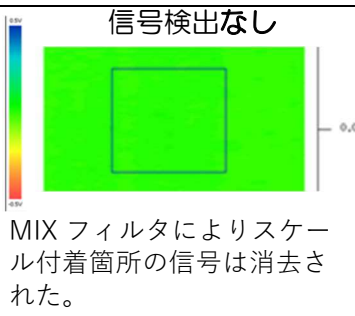
表1 実機波形とスケール付着・剥離（EDMスリット有り）、スケール付着・剥離（EDMスリット無し）比較

実機波形 (A-SG X46,Y7) MIX	スケール付着・剥離 (EDMスリット有り) MIX	スケール付着・剥離 (EDMスリット無し) MIX
<p>信号検出有り</p>

<p>H3B側 H1B側</p>	<p>信号検出有り</p>

<p>EDM信号</p> <p>MIXフィルタによりスケール付着箇所の信号は消去されたが、EDMスリット信号は検出された。</p>	<p>信号検出なし</p>

<p>MIXフィルタによりスケール付着箇所の信号は消去された。</p>
実機波形 (A-SG X46,Y7) 100kHz	スケール付着・剥離 (EDMスリット有り) 100kHz	スケール付着・剥離 (EDMスリット無し) 100kHz

<p>EDM信号</p> <p>スケール付着箇所の信号</p> <p>スケール付着箇所の信号およびEDMスリット信号が検出された。</p>

<p>スケール付着箇所の信号</p> <p>スケール剥離箇所</p> <p>スケール付着箇所に信号は確認できるものの局所的なスケール剥離箇所は信号検出されず。</p>

- スケール付着・剥離（EDMスリット有り）の試験片を用いた検証結果より、スケール付着箇所の信号はMIXフィルタにより消去されるが、EDMスリットの信号は消去されず、有意な信号として検出される。
 - スケール付着・剥離（EDMスリット無し）の試験片を用いた検証結果より、局所的なスケール剥離箇所では信号が検出されない。
- ⇒実機波形はMIXフィルタを適用しても有意な信号が検出されていることから、スケール付着や局所的なスケール剥離の信号ではなく、減肉信号と考えられる。

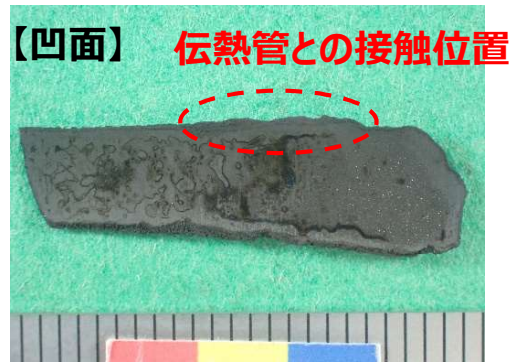
減肉箇所付着スケールの分析結果（1 / 3）

- スケールの形状は円筒状に沿った形状であり、伝熱管の外径に近い形状であった。サイズおよび質量は以下のとおり。

大きさ：約23mm×約7mm
厚さ：約0.4mm
質量：約0.2g

- スケールは、下図のとおり減肉管X46Y7と接触していたことを確認しており、その目視結果から伝熱管との接触位置を推定した。

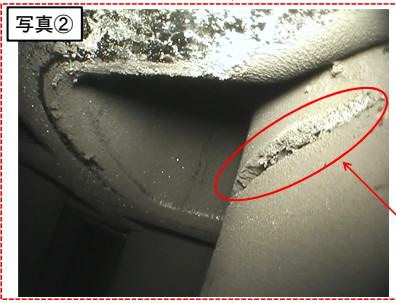
隣接伝熱管の健全性 (A-SG 高温側第二支持板下面 伝熱管 X46, Y7)

右記波形データにおける
外面減肉信号と推定
される部位
