当社原子力発電所における燃料集合体ウォータ・ロッドの  
曲がりに係る調査結果について（最終報告）

平成 25 年 7 月

東京電力株式会社

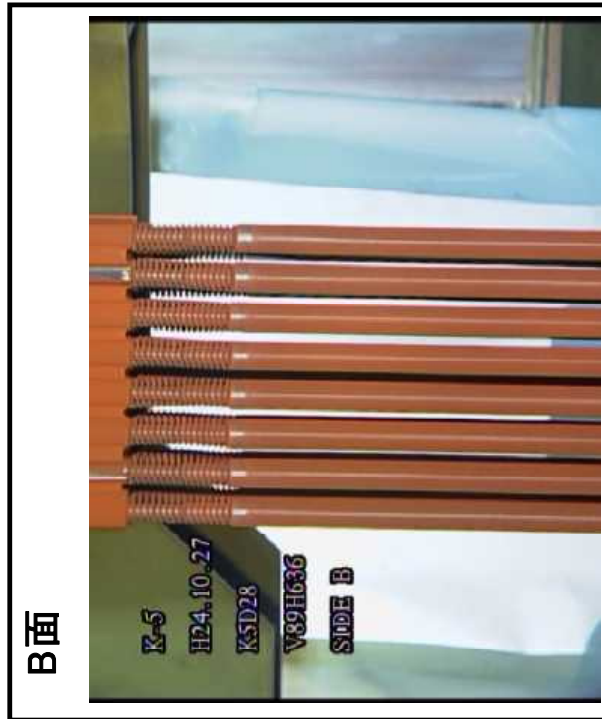
ウォーター・ロッドに曲がりを確認した燃料集合体の側方からの外観  
(K5D28)

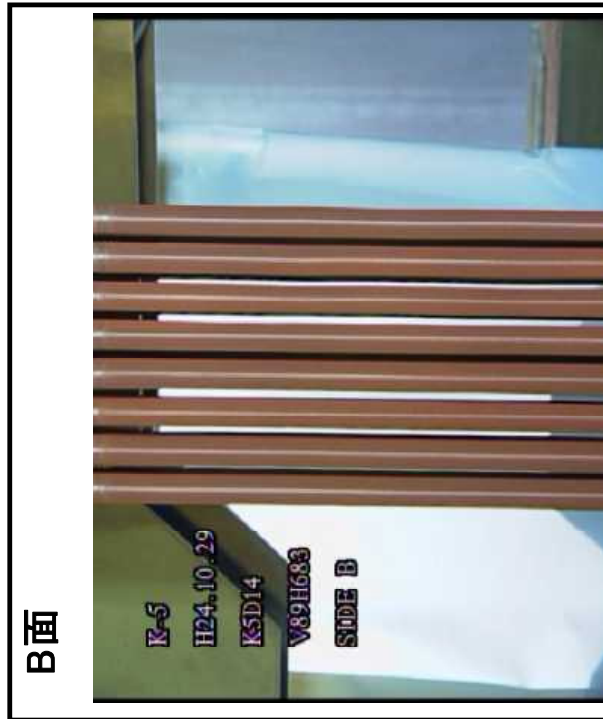
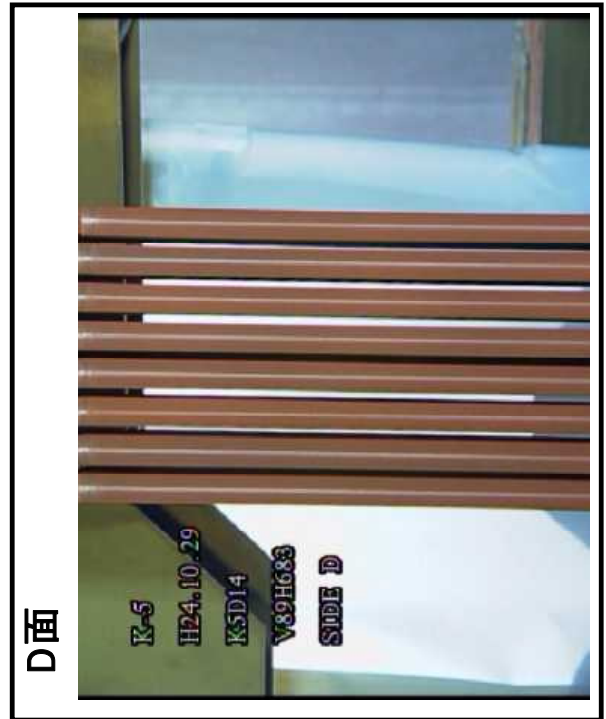
ウォーター・ロードに曲がりを確認した燃料集合体の側方からの外観  
(K5D14)

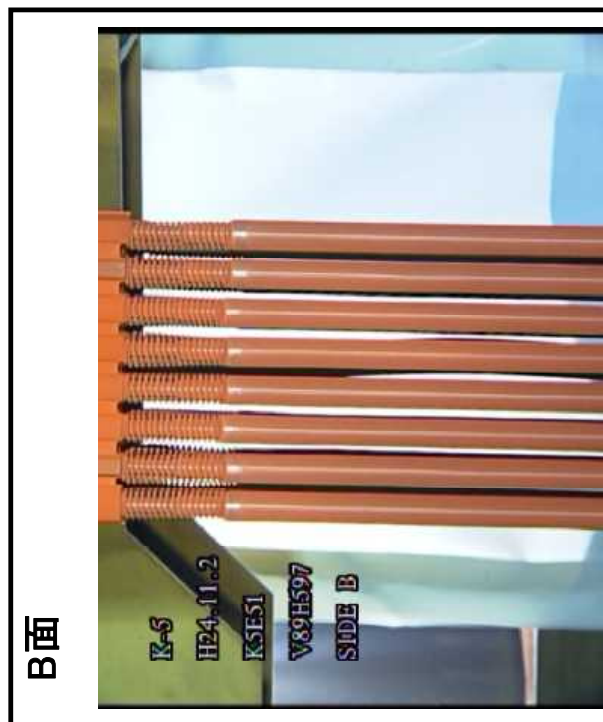
ウォーター・ロードに曲がりを確認した燃料集合体の側方からの外観  
(K5E51)  
2/3

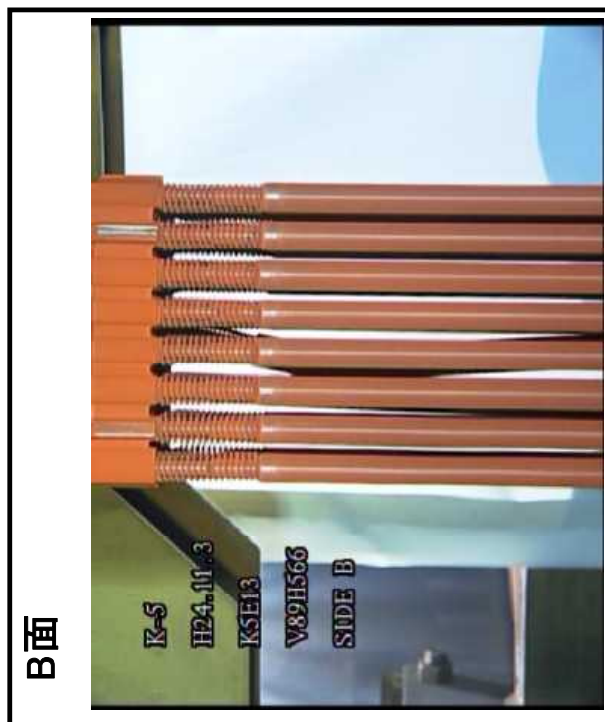
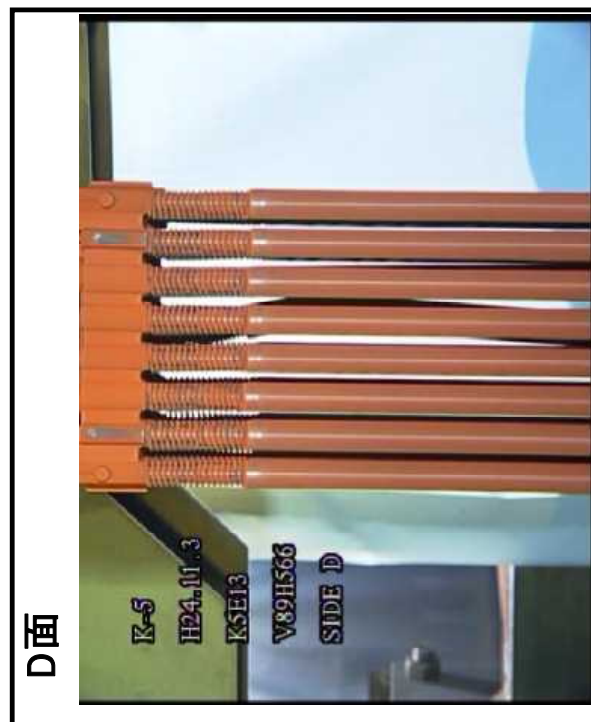
ウォーター・ロッドに曲がりを確認した燃料集合体の側方からの外観  
(K5E13)  
2/2

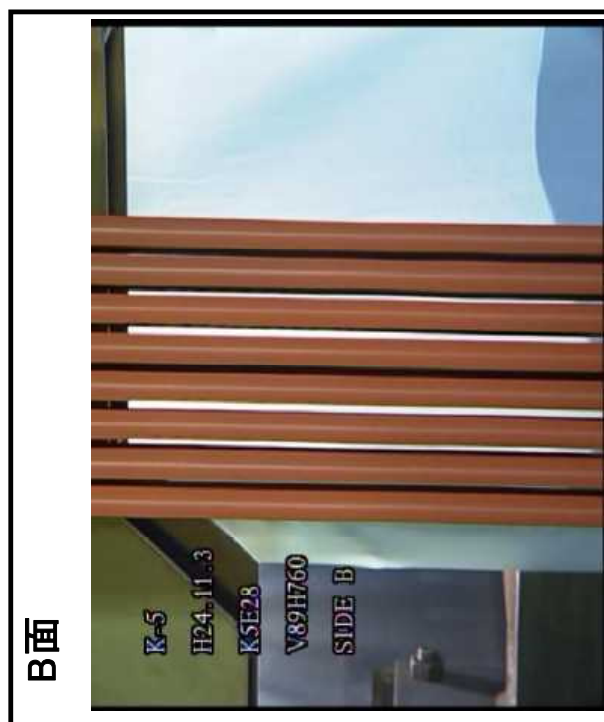
ウォーター・ロッドに曲がりを確認した燃料集合体の側方からの外観  
(K5E28)  
2/2

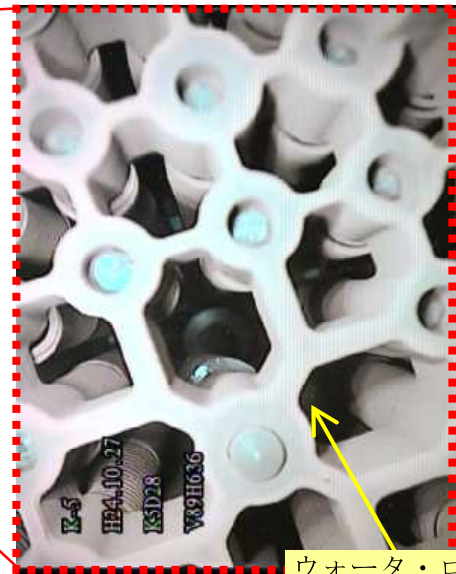
K5D28

# ウォータ・ロッドに曲がりを確認した燃料集合体の上方からの外観

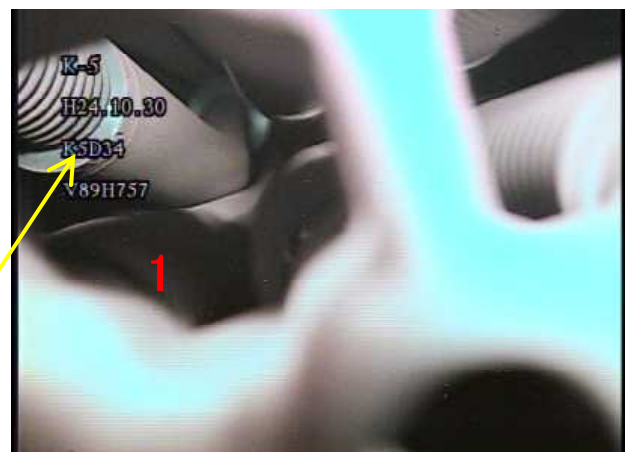
## ウォータ・ロッドに曲がりを確認した燃料集合体の上方からの外観

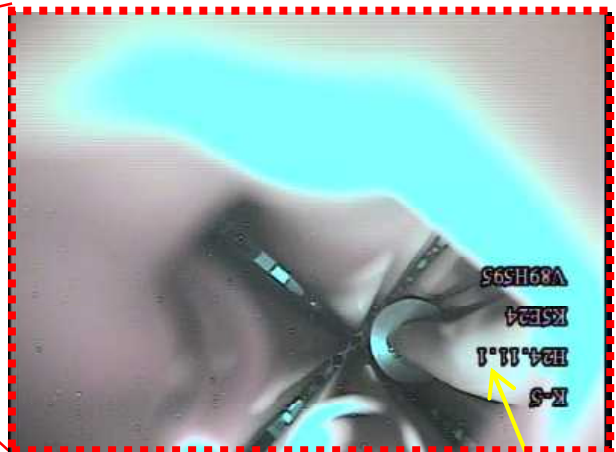
**K5E24**

ウォータ・ロッド

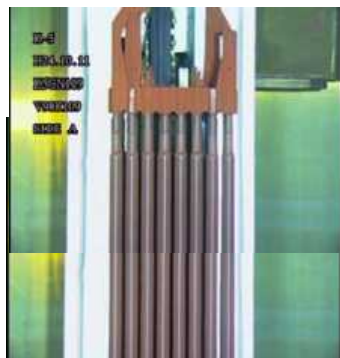
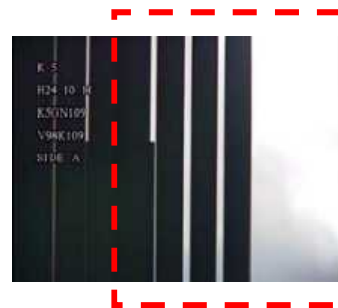
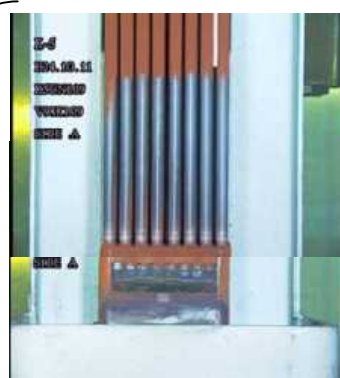
観察結果：異常なし

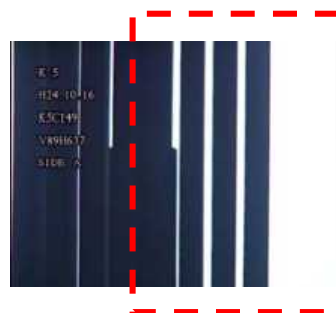
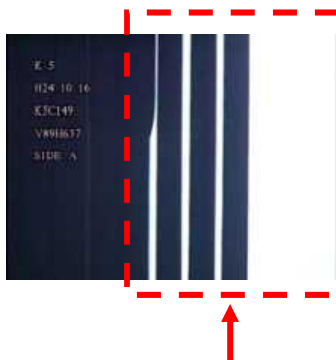
観察結果：異常なし

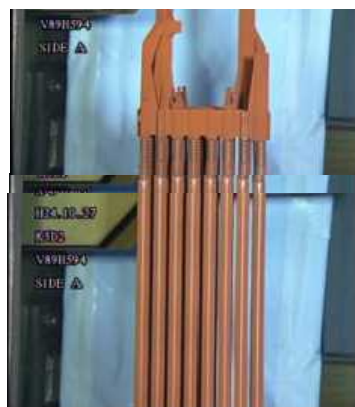
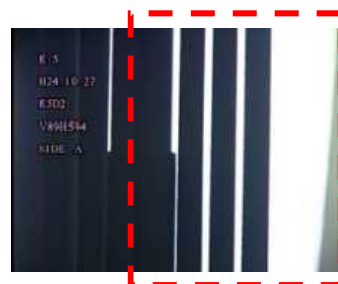
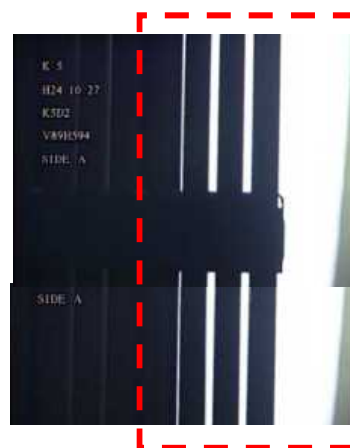
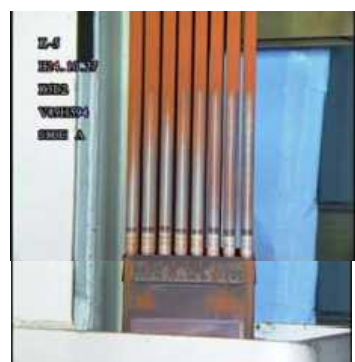
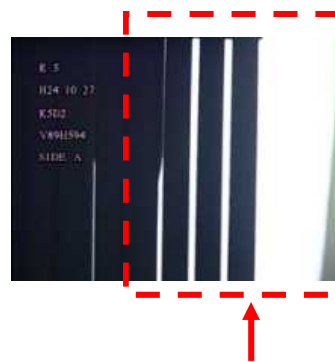
**K5D2**

**観察結果: 異常なし**

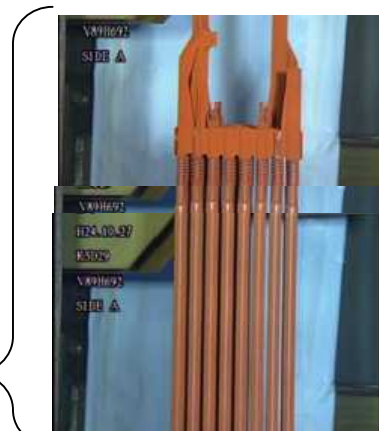
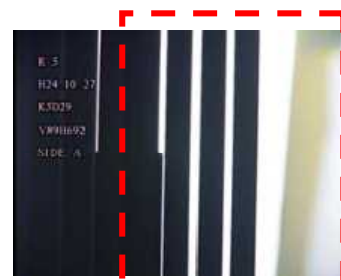
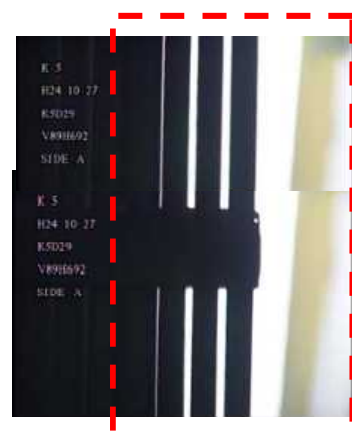
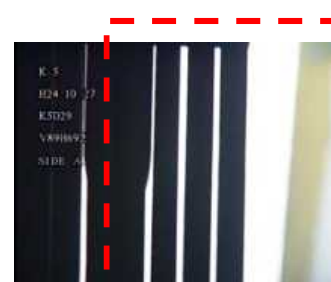
観察結果: 異常なし

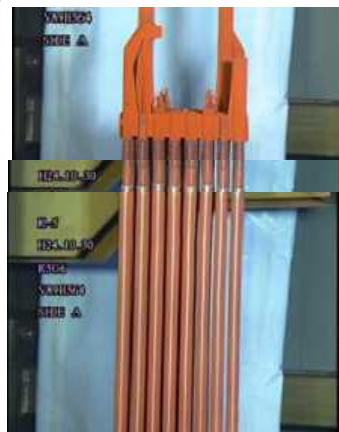
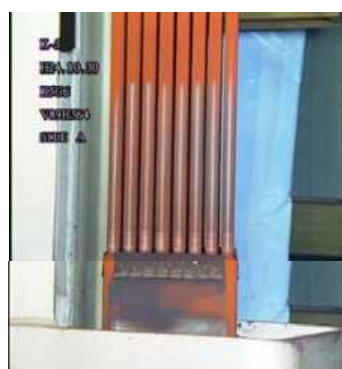
**K5G6**

観察結果: 異常なし

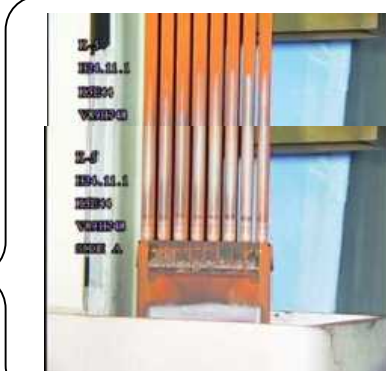
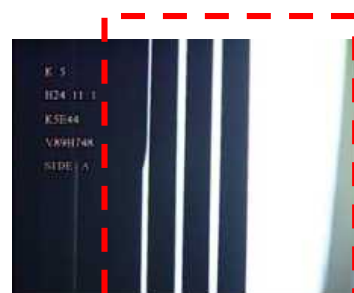
観察結果: 異常なし

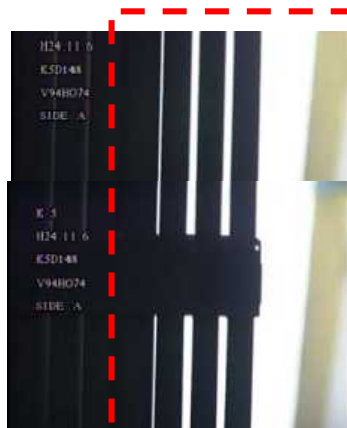
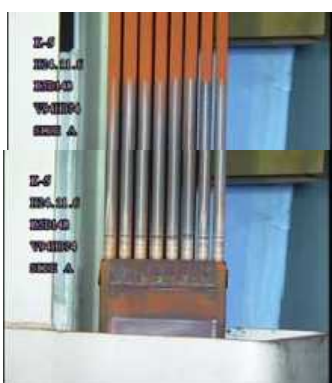
観察結果：異常なし

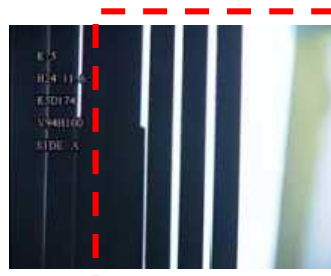
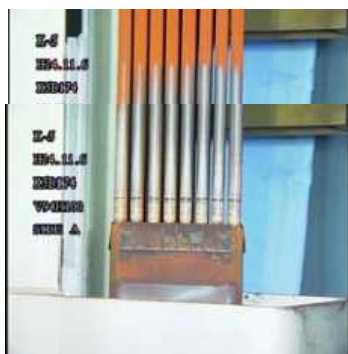
**K5D174**

**観察結果：異常なし**
