柏崎刈羽原子力発電所 1、5号機
燃料棒同士の接触について

平成25年7月
東京電力株式会社

当社原子力発電所における燃料集合体ウォータ・ロッドの
曲がりに係る調査結果について（最終報告）

平成 25 年 7 月

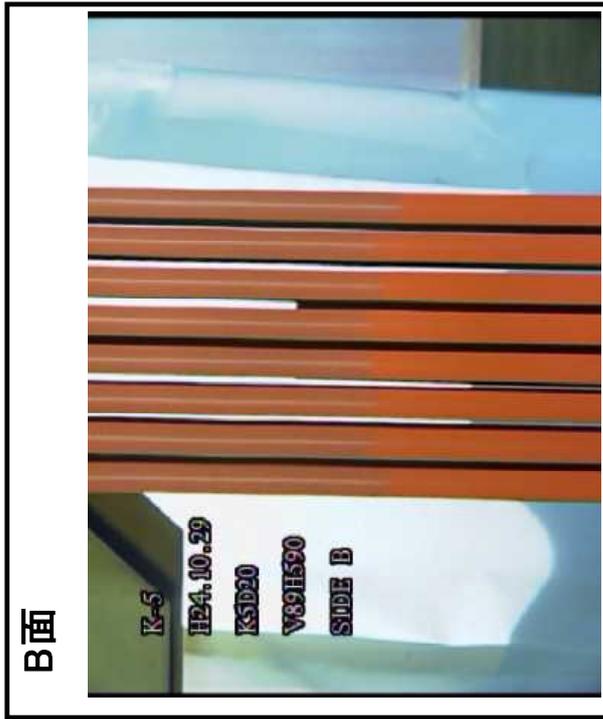
ウォータ・ロードに曲がりを確認した燃料集合体の側方からの外観
(K5D20)

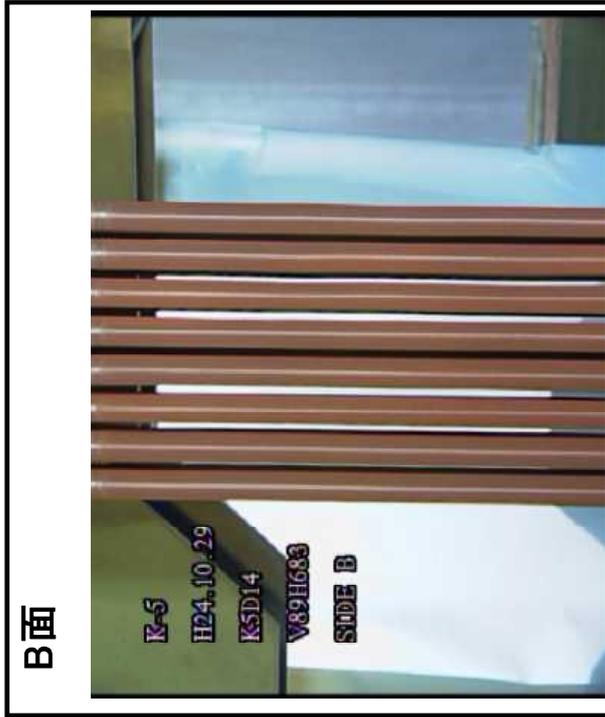
ウォーター・ロードに曲がりを確認した燃料集合体の側方からの外観
(K5D14)

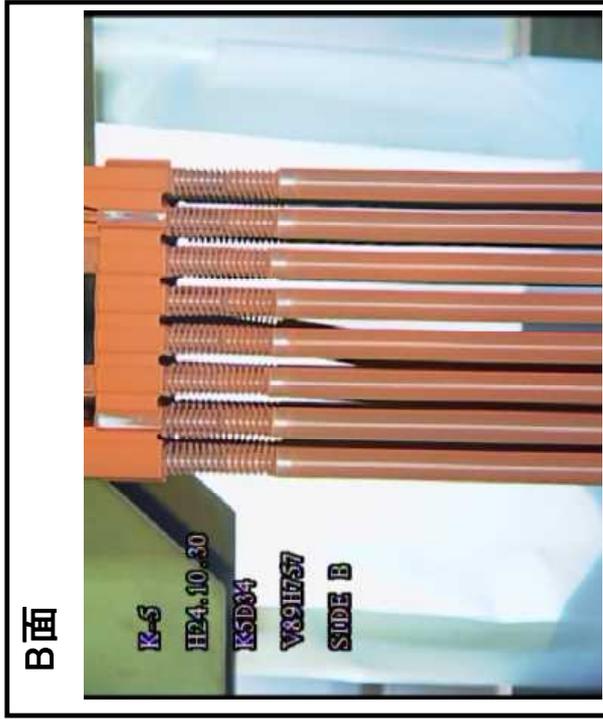
ウォーター・ロードに曲がりを確認した燃料集合体の側方からの外観
(K5D34)
1/3

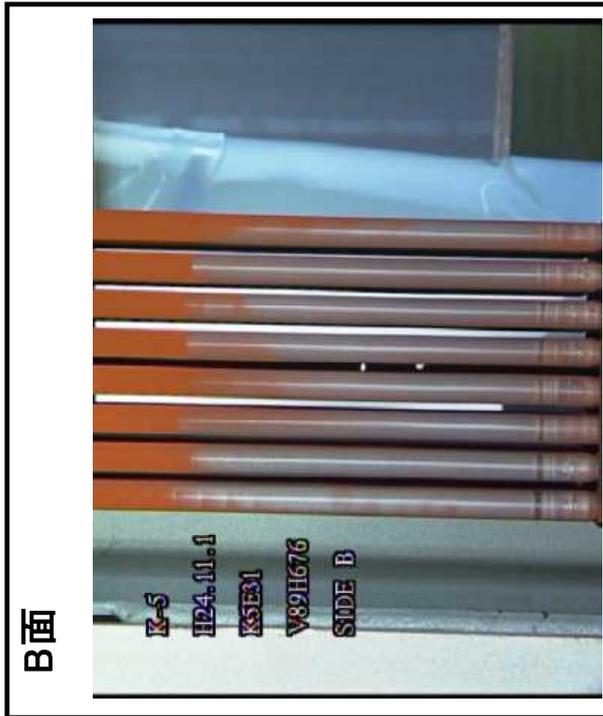
ウォータ・ロードに曲がりを確認した燃料集合体の側方からの外観
(K5E31)

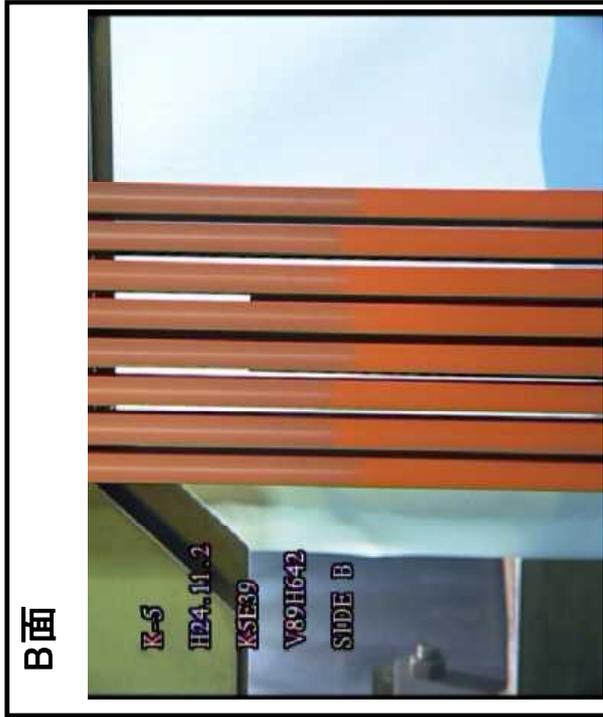
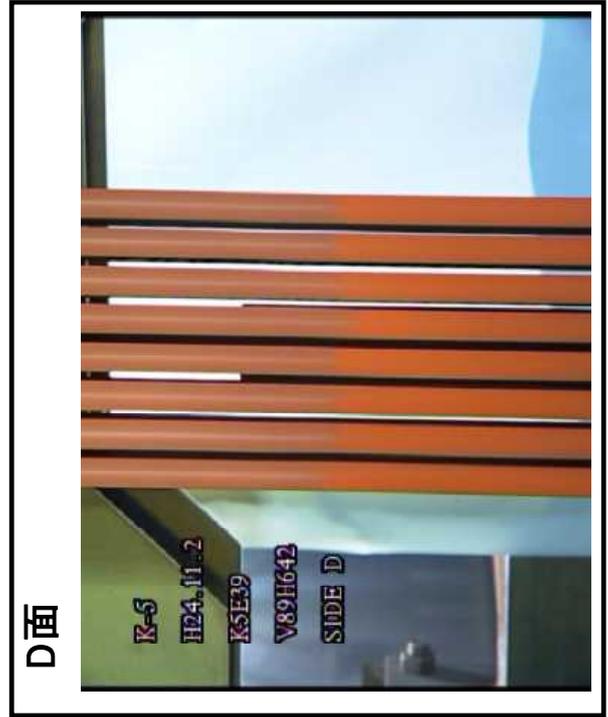
ウォータ・ロードに曲がりを確認した燃料集合体の側方からの外観
 (K5E39)
 1/2

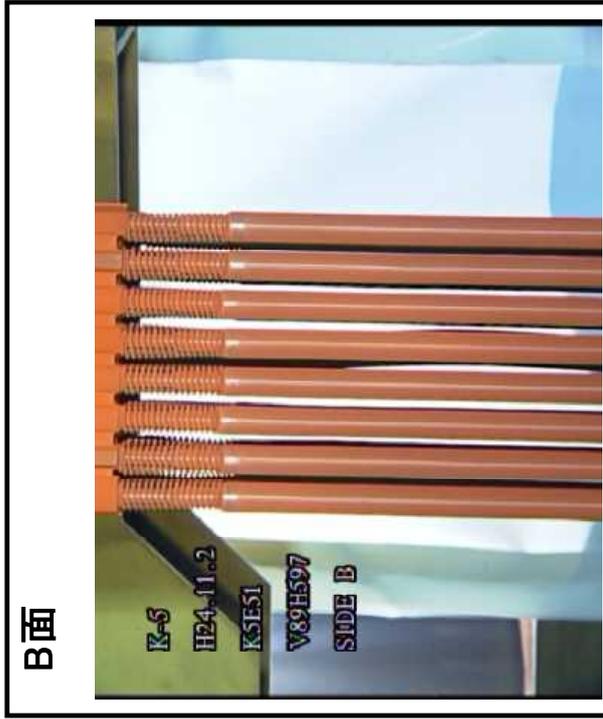
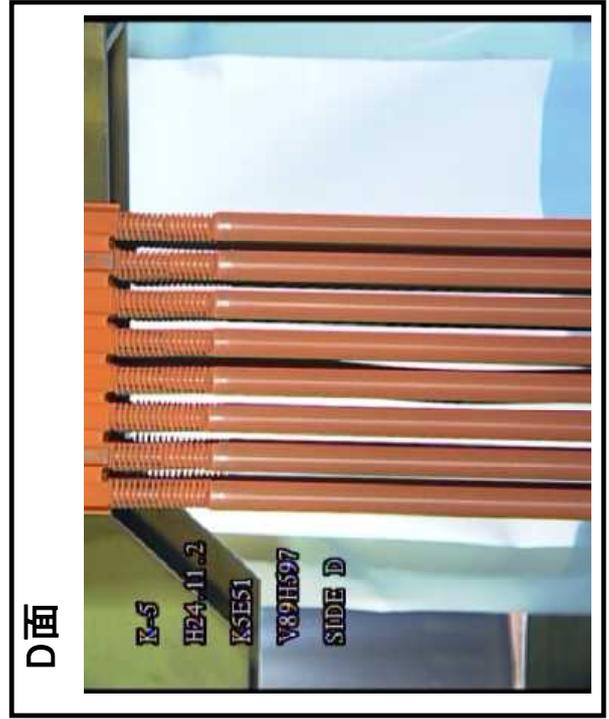
ウォーター・ロードに曲がりや曲がりを確認した燃料集合体の側方からの外観
(K5E51)
1/3

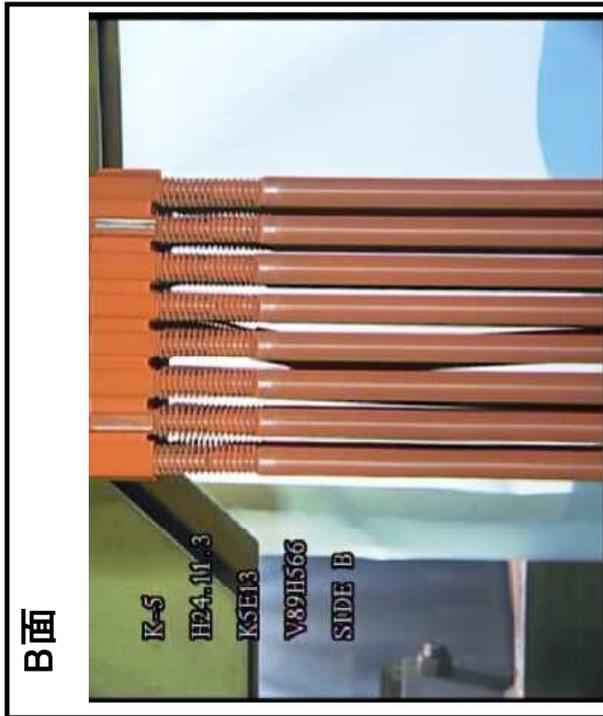
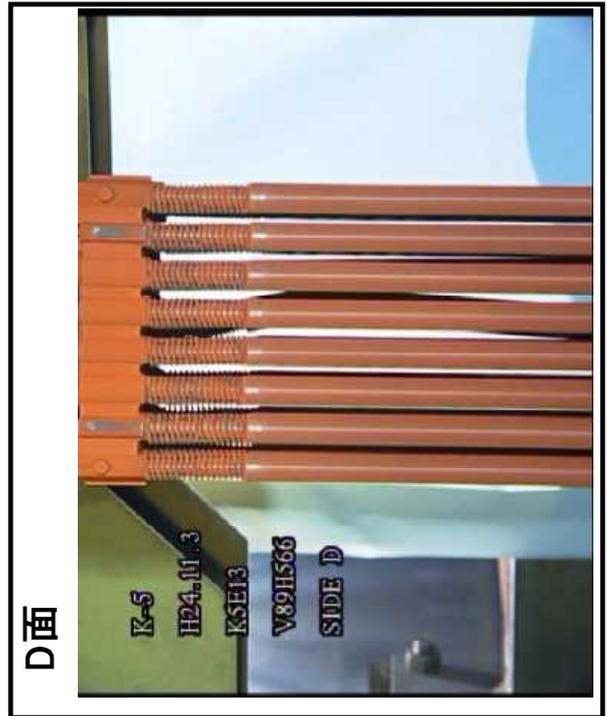
ウォータ・ロードに曲がりや確認した燃料集合体の側方からの外観
(K5E13)
1/2

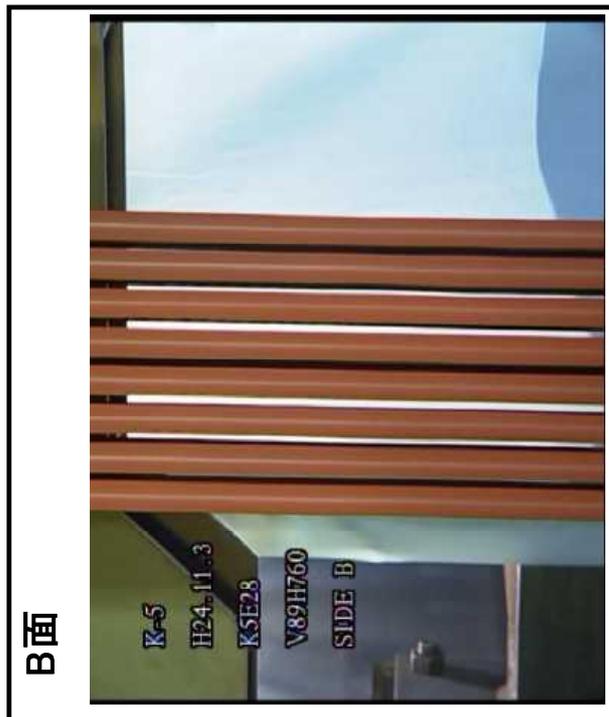
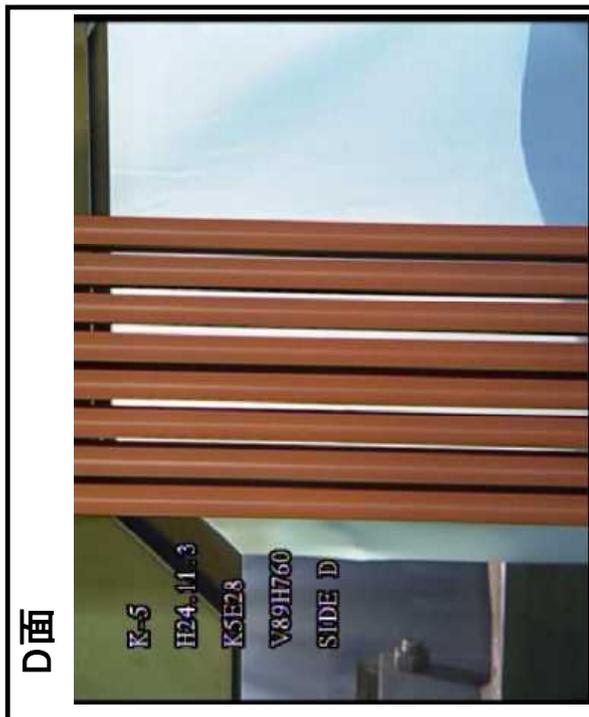
ウォータ・ロードに曲がりを確認した燃料集合体の側方からの外観
(K5E28)
1/2

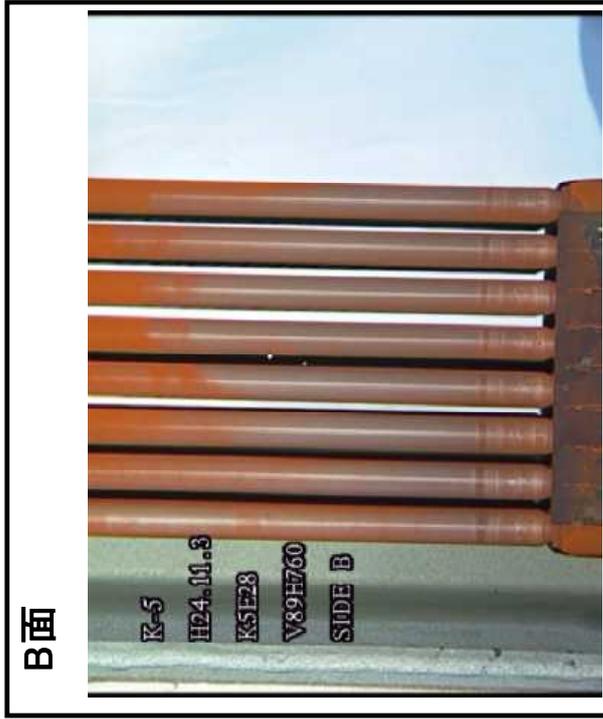
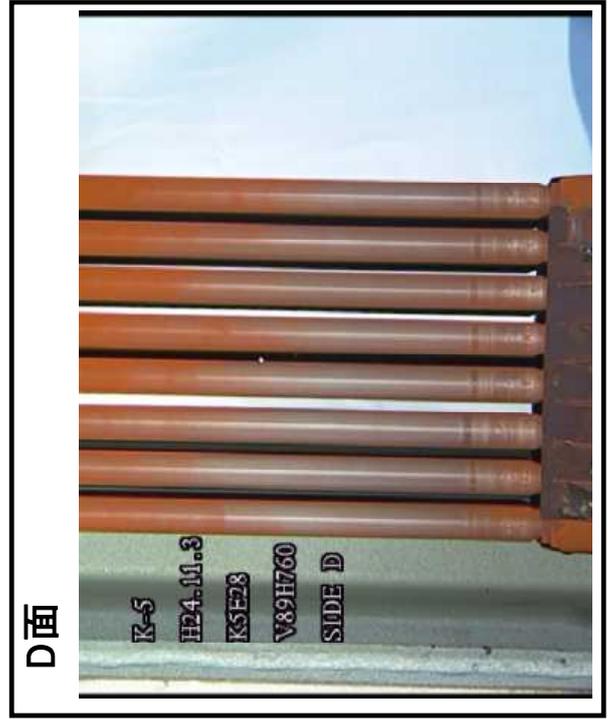
ウォーター・ロードに曲がりや確認した燃料集合体の側方からの外観
 (K5E28)
 2/2

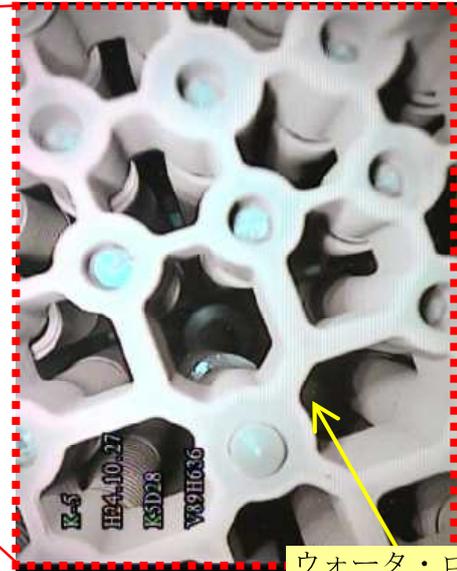
K5D28

ウォータ・ロッドに曲がりを確認した燃料集合体の上方からの外観

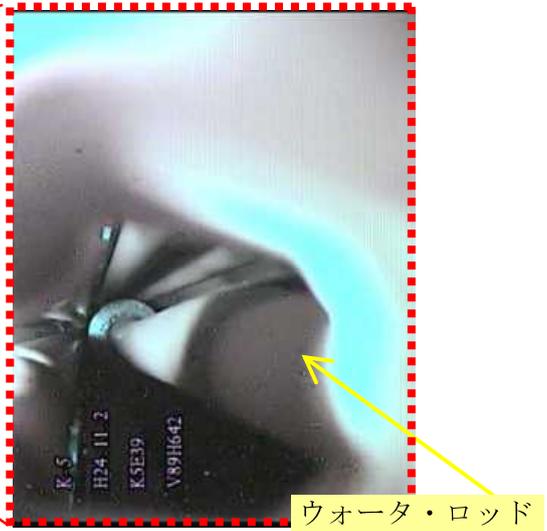
K5E39

ウォータ・ロッドに曲がりを確認した燃料集合体の上方からの外観

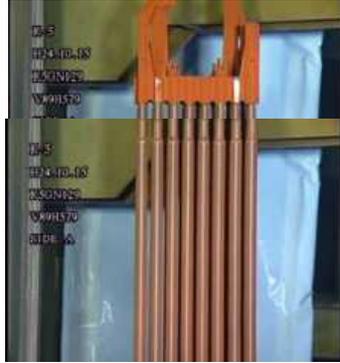
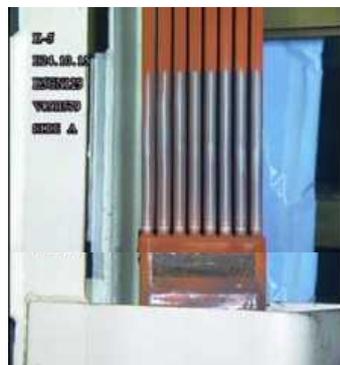
観察結果: 異常なし

A面からの燃料棒外観確認

C面からの透過光による
燃料棒-ウォータ・ロッド間隔の
A面からの確認
