柏崎刈羽原子力発電所2号機 外観点検結果一覧

添付資料一2

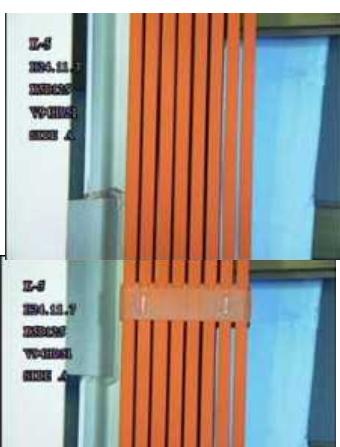
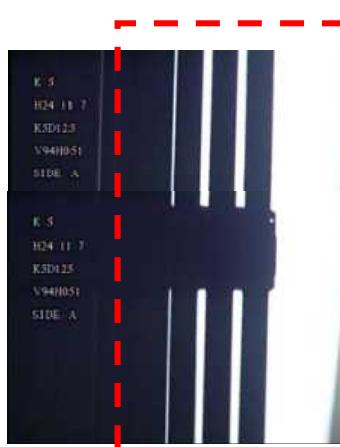
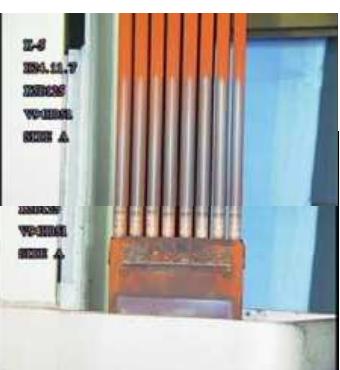
K5D125

観察結果：異常なし

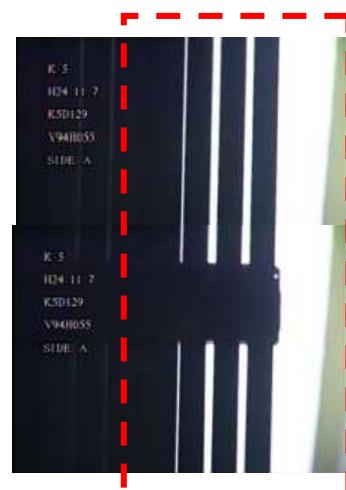
K5D129

観察結果: 異常なし

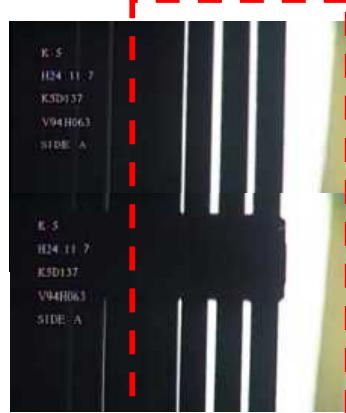
K5D137

観察結果：異常なし

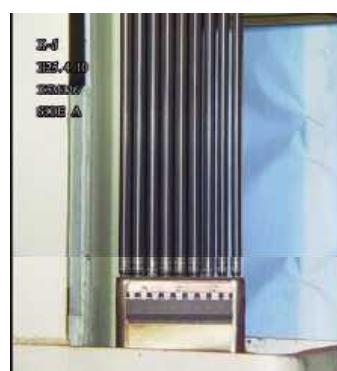
K5M126

観察結果：異常なし

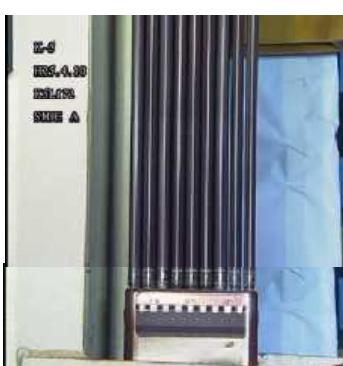
K5L172

観察結果：異常なし

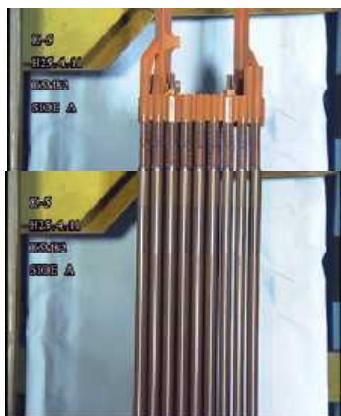
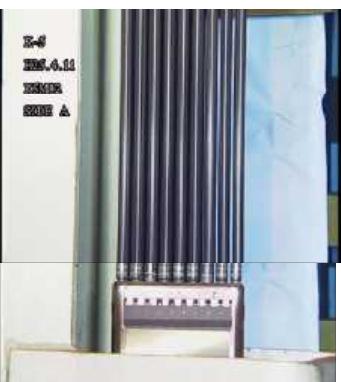
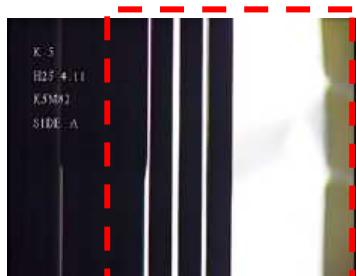
K5M82

観察結果：異常なし

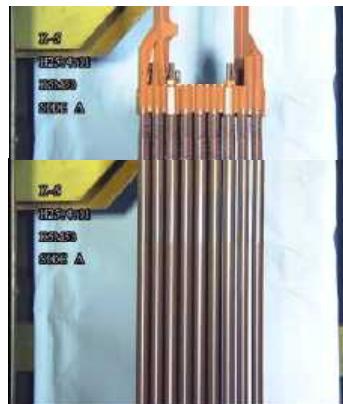
K5M53

観察結果：異常なし

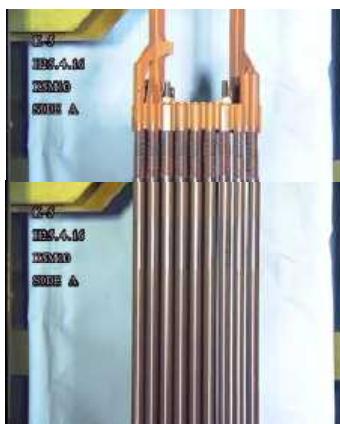
K5M10

観察結果：異常なし

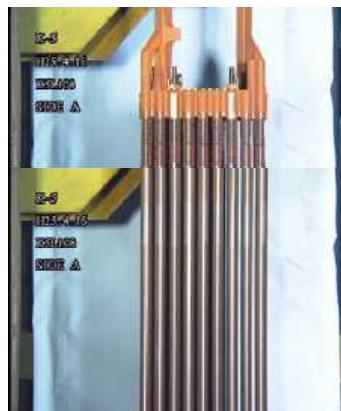
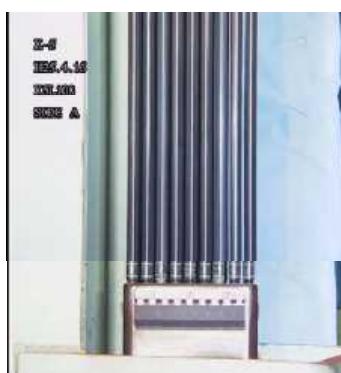
K5L108

観察結果：異常なし

A面からの燃料棒外観確認

C面からの透過光による
燃料棒-ウォーターロッド間隔の
A面からの確認

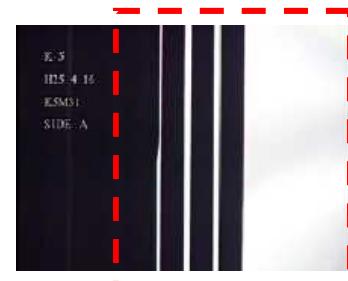
K5M31

観察結果: 異常なし

C面からの透過光による
燃料棒・ウォータ・ロッド間隔の
A面からの確認

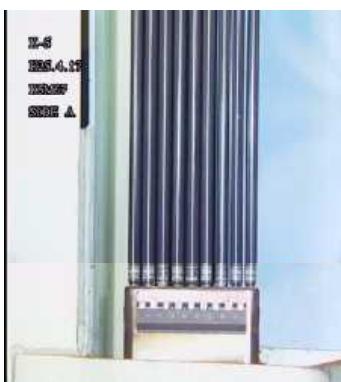
K5M67

観察結果：異常なし

A面からの燃料棒外観確認

C面からの透過光による
燃料棒-ウォーターロッド間隔の
A面からの確認

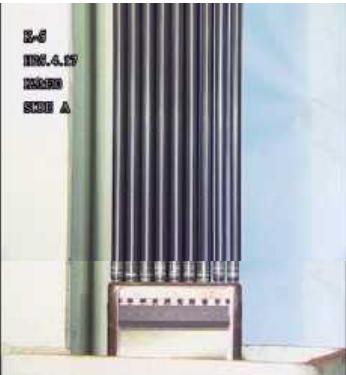
K5M30

A面からの燃料棒外観確認

観察結果：異常なし

C面からの透過光による
燃料棒-ウォーターロッド間隔の
A面からの確認

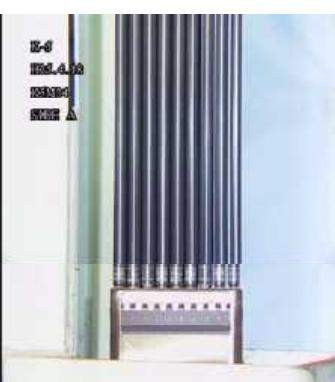
観察結果：異常なし

A面からの燃料棒外観確認

C面からの透過光による
燃料棒-ウォーターロッド間隔の
A面からの確認

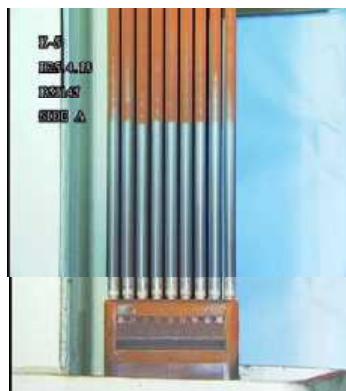
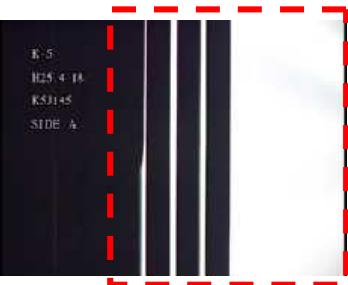
K5J145

A面からの燃料棒外観確認

C面からの透過光による
燃料棒-ウォーターロッド間隔の
A面からの確認

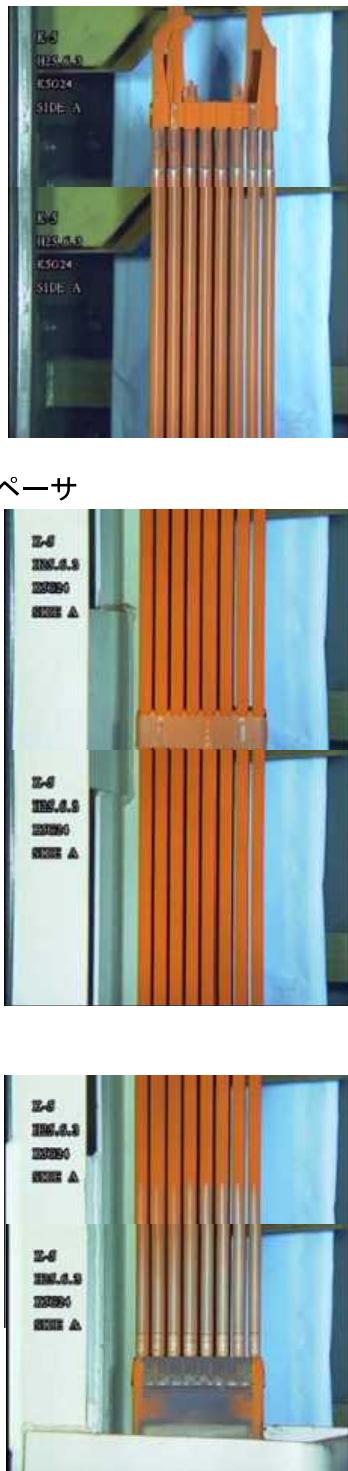
K5G24

A面からの燃料棒外観確認

観察結果：異常なし

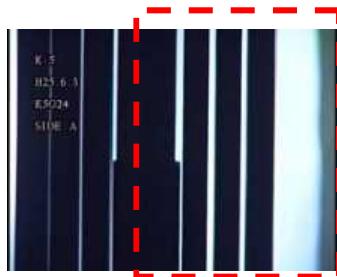
C面からの透過光による
燃料棒-ウォーターロッド間隔の
A面からの確認

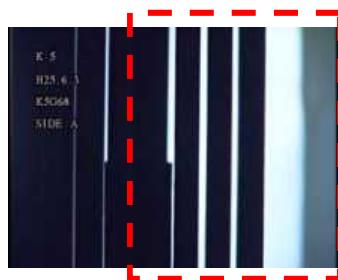
K5G68

C面からの透過光による
燃料棒-ウォーターロッド間隔の
A面からの確認

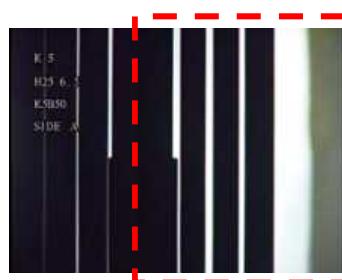
K5B50

A面からの燃料棒外観確認

C面からの透過光による
燃料棒-ウォーターロッド間隔の
A面からの確認

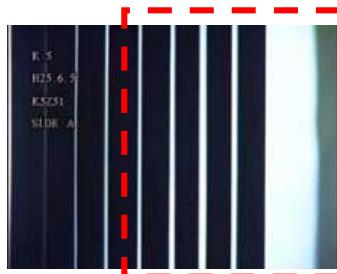
K5Z51

観察結果：異常なし

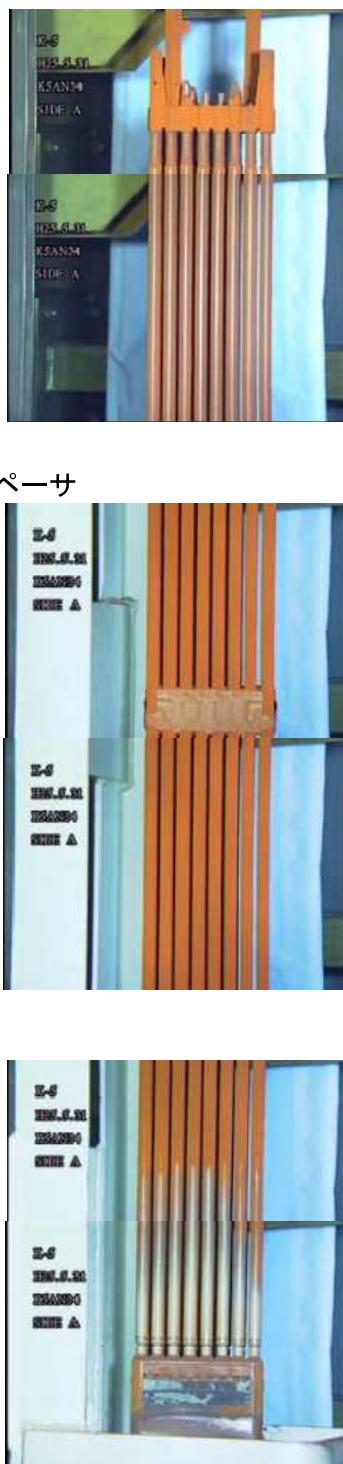
K5AN34

観察結果：異常なし

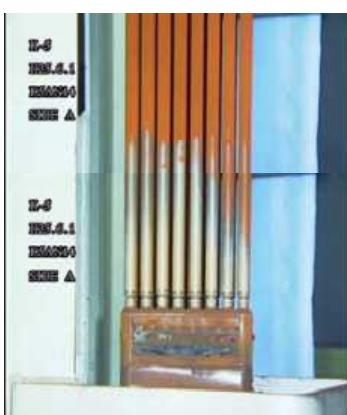
K5AN14

観察結果：異常なし

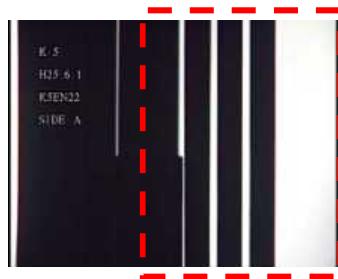
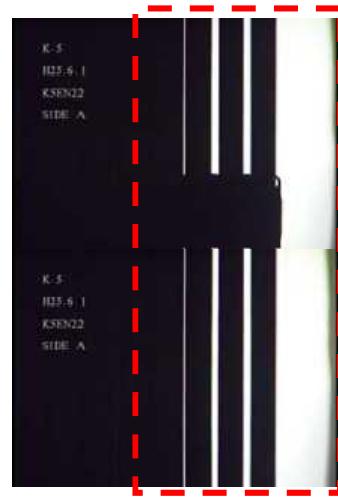
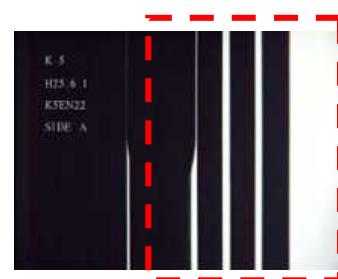
K5EN22

観察結果：異常なし

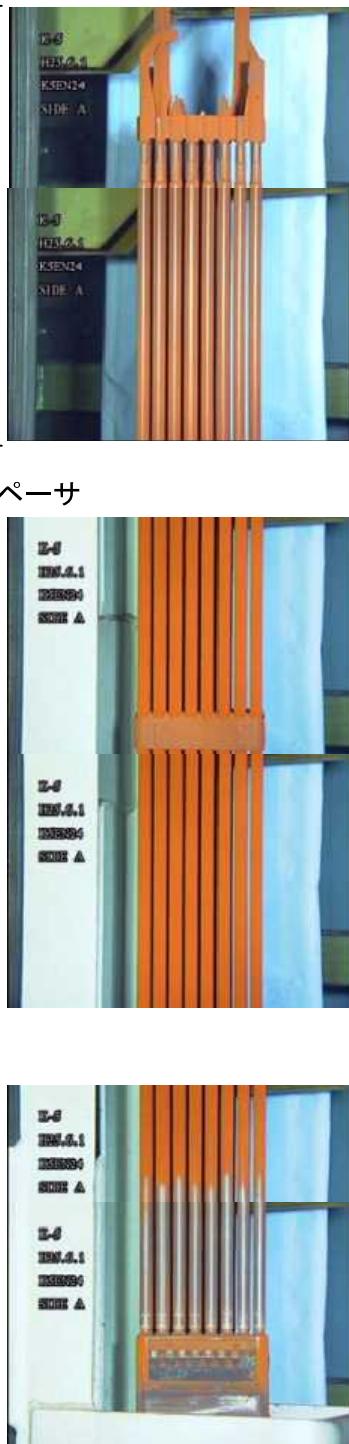
K5EN24

観察結果：異常なし

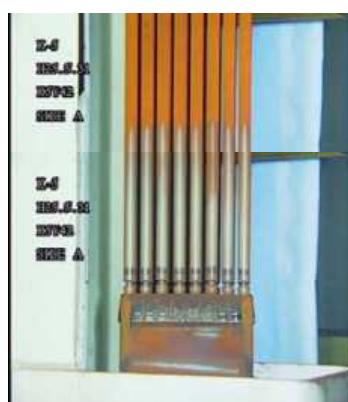
K5Y42

観察結果：異常なし

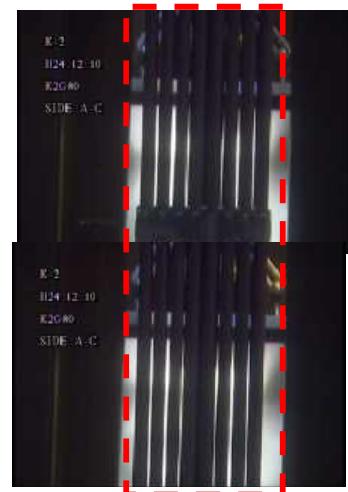
K2G80

観察結果: 異常なし

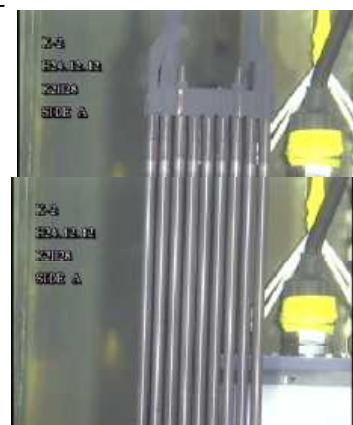
K2H28

観察結果: 異常なし

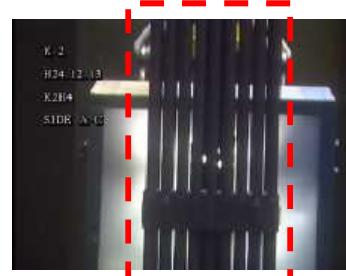
K2H4

観察結果: 異常なし

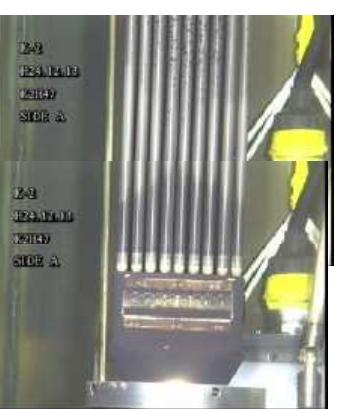
観察結果: 異常なし

A面からの燃料棒外観確認

C面からの透過光による
燃料棒-ウォーターロッド間隔の
A面からの確認

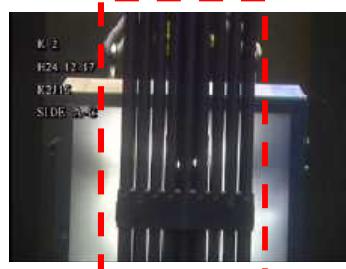
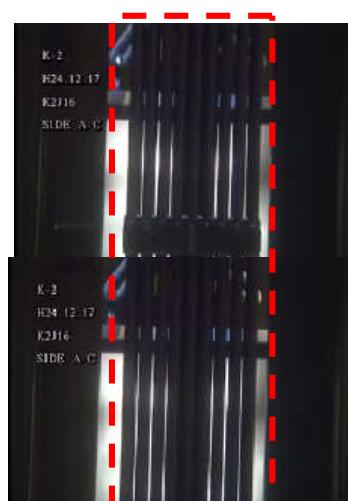
K2J16

観察結果：異常なし

A面からの燃料棒外観確認

C面からの透過光による
燃料棒-ウォーターロッド間隔の
A面からの確認

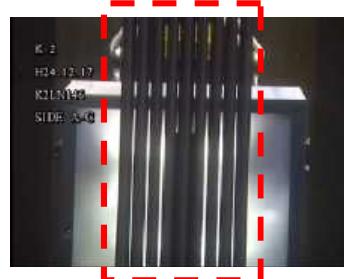
K2LN146

観察結果：異常なし

A面からの燃料棒外観確認

C面からの透過光による
燃料棒-ウォーターロッド間隔の
A面からの確認

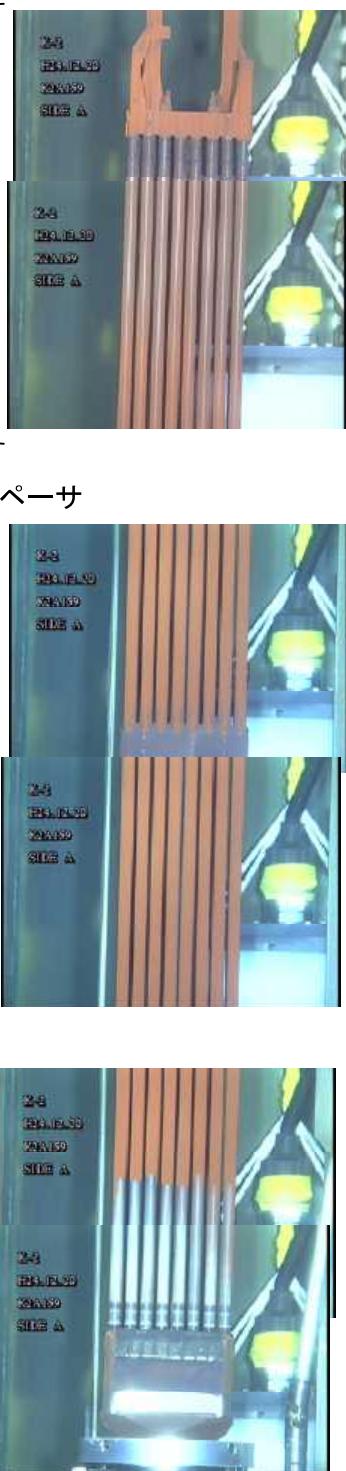
K2A159

A面からの燃料棒外観確認

観察結果：異常なし

C面からの透過光による
燃料棒-ウォータ・ロッド間隔の
A面からの確認

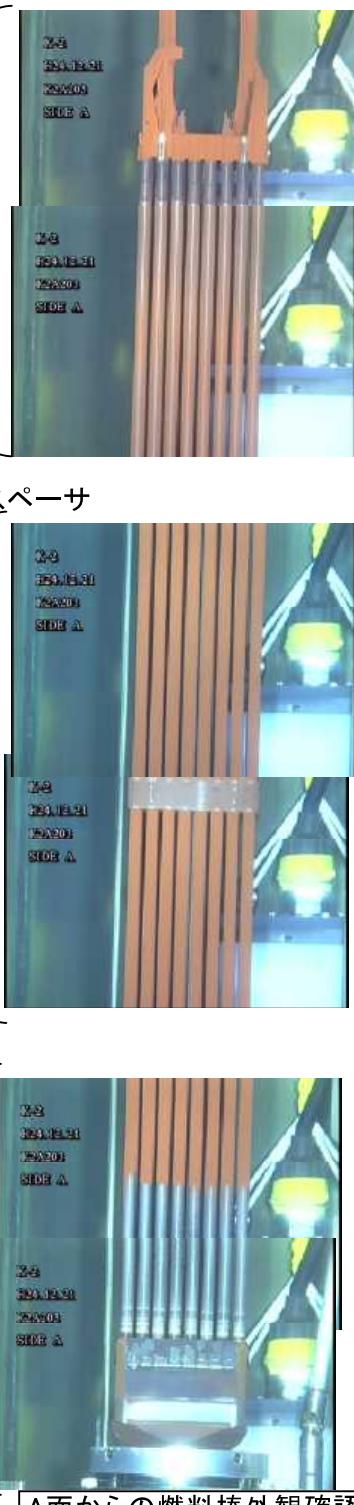
K2A203

観察結果: 異常なし

A面からの燃料棒外観確認

C面からの透過光による
燃料棒-ウォーターロッド間隔の
A面からの確認

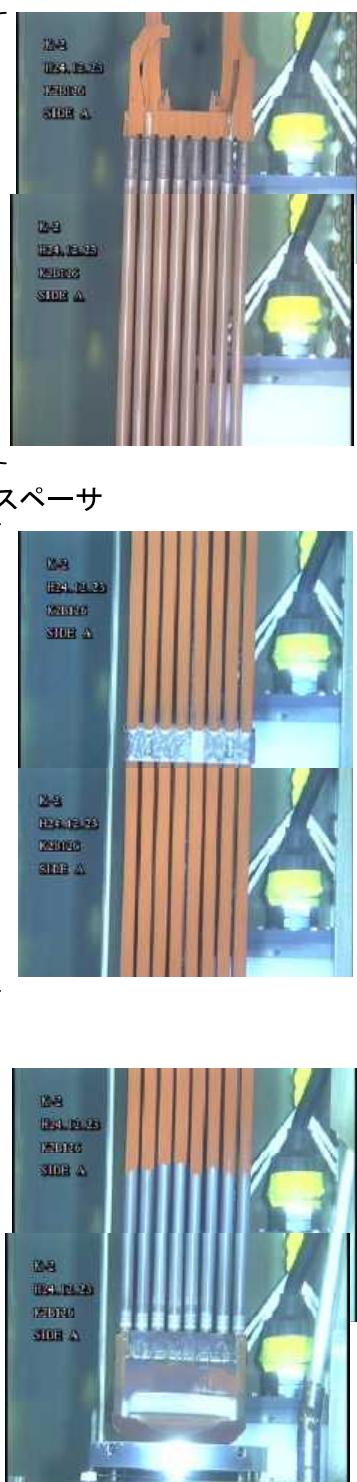
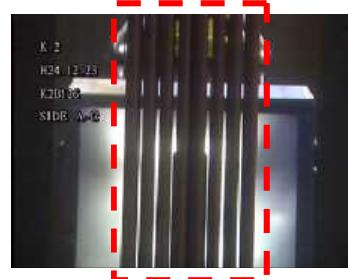
K2B126

観察結果: 異常なし

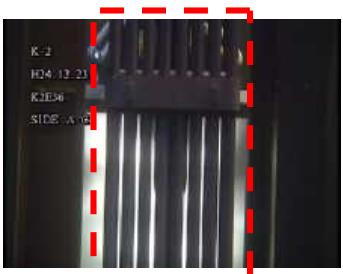
K2E36

観察結果: 異常なし

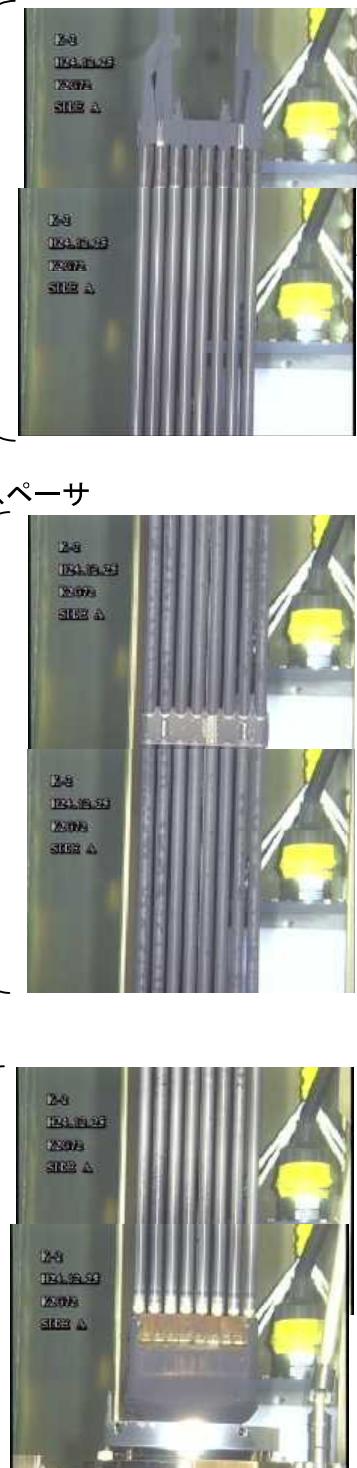
K2G72

A面からの燃料棒外観確認

観察結果: 異常なし

C面からの透過光による
燃料棒-ウォーターロッド間隔の
A面からの確認

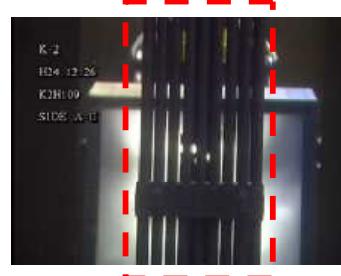
K2H109

観察結果：異常なし

A面からの燃料棒外観確認

C面からの透過光による
燃料棒-ウォーターロッド間隔の
A面からの確認

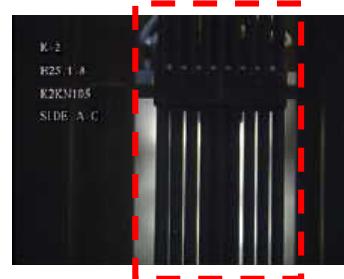
K2KN105

観察結果：異常なし

C面からの透過光による
燃料棒-ウォーターロッド間隔の
A面からの確認

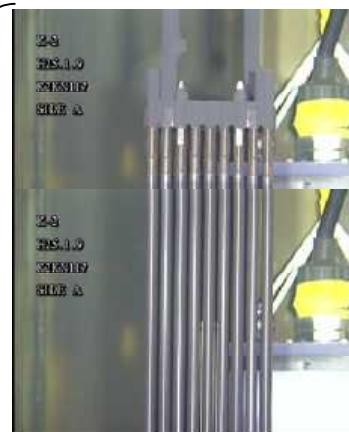
K2KN117

観察結果：異常なし

A面からの燃料棒外観確認

C面からの透過光による
燃料棒-ウォーターロッド間隔の
A面からの確認

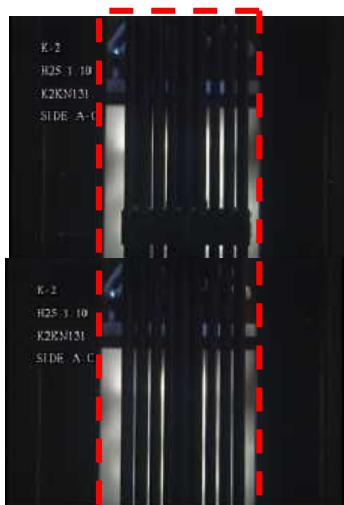
観察結果：異常なし

A面からの燃料棒外観確認

C面からの透過光による
燃料棒-ウォーターロッド間隔の
A面からの確認

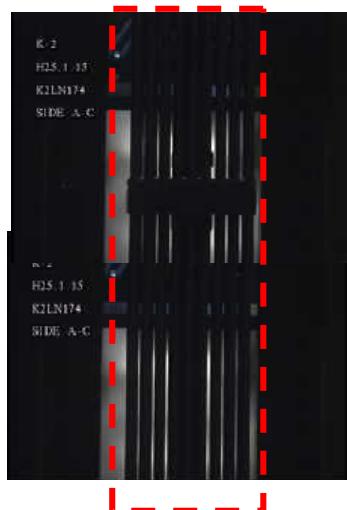
K2LN174

A面からの燃料棒外観確認

観察結果: 異常なし

C面からの透過光による
燃料棒・ウォータ・ロッド間隔の
A面からの確認

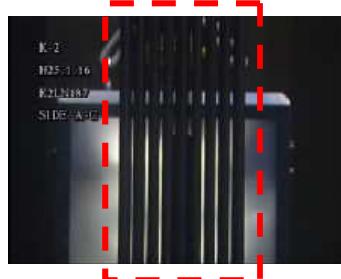
K2LN187

観察結果：異常なし

A面からの燃料棒外観確認

C面からの透過光による
燃料棒-ウォーターロッド間隔の
A面からの確認

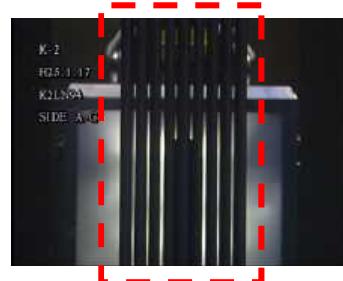
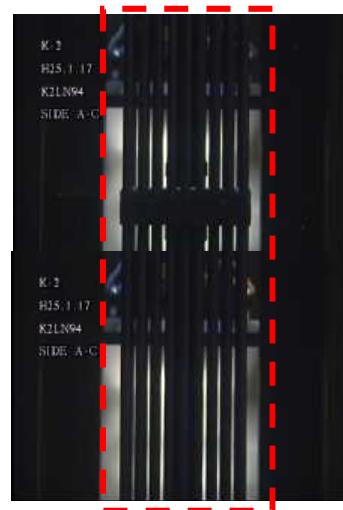
K2LN94

観察結果: 異常なし

C面からの透過光による
燃料棒-ウォーターロッド間隔の
A面からの確認

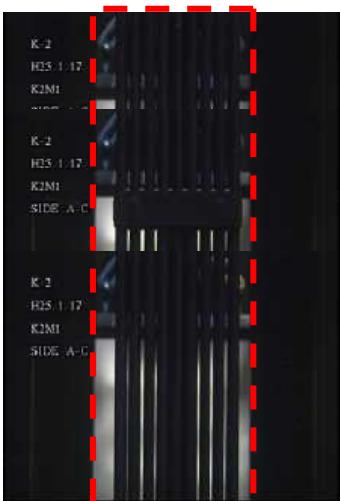
K2M1

A面からの燃料棒外観確認

観察結果：異常なし

C面からの透過光による
燃料棒-ウォーターロッド間隔の
A面からの確認

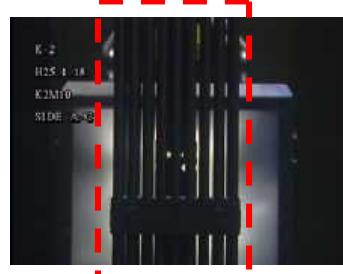
K2M10

観察結果: 異常なし

C面からの透過光による
燃料棒-ウォーターロッド間隔の
A面からの確認

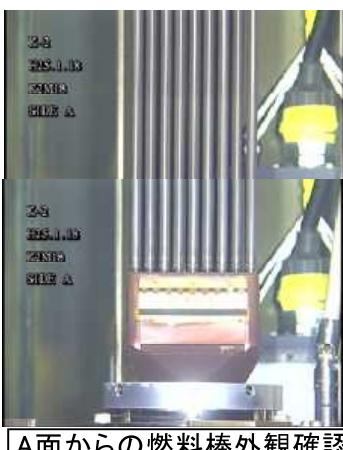
観察結果: 異常なし

A面からの燃料棒外観確認

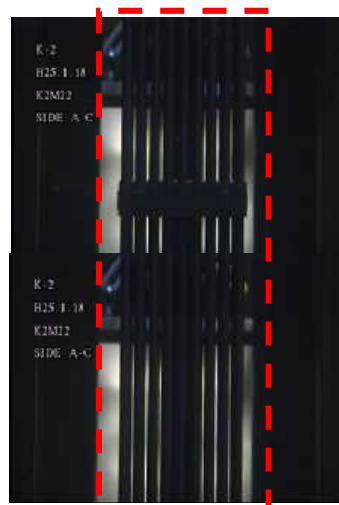
K2M22

C面からの透過光による
燃料棒-ウォーターロッド間隔の
A面からの確認

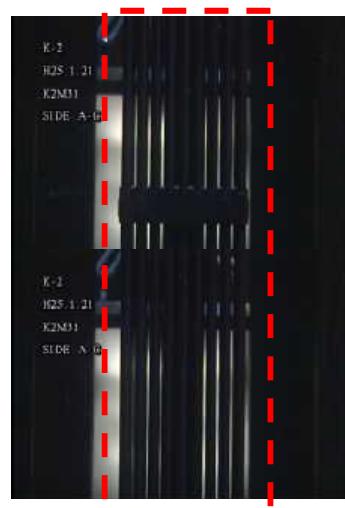
K2M31

C面からの透過光による
燃料棒-ウォーターロッド間隔の
A面からの確認

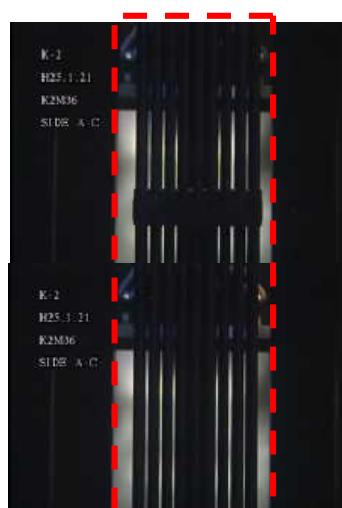
K2M36

C面からの透過光による
燃料棒-ウォーターロッド間隔の
A面からの確認

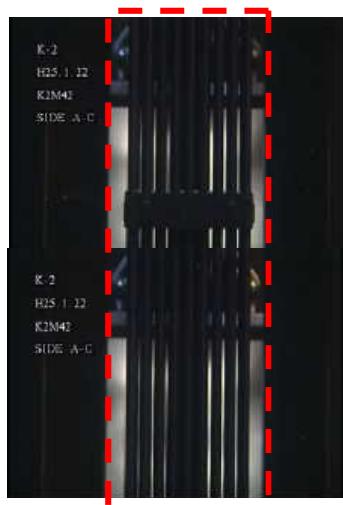
K2M42

C面からの透過光による
燃料棒-ウォーターロッド間隔の
A面からの確認

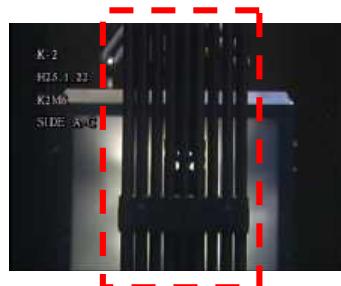
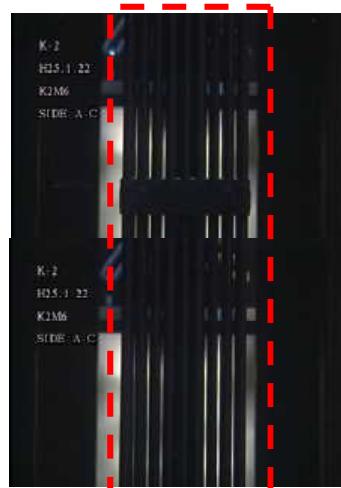
K2M6

観察結果: 異常なし

A面からの燃料棒外観確認

C面からの透過光による
燃料棒-ウォーターロッド間隔の
A面からの確認

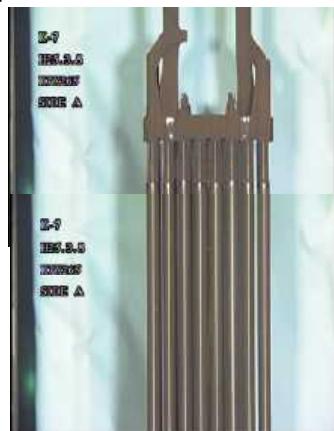
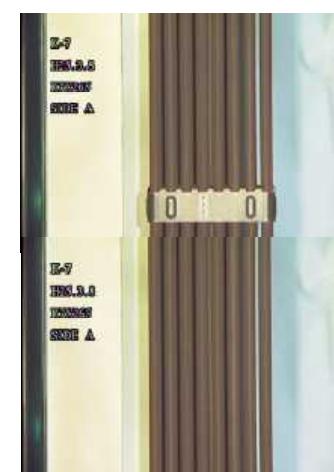
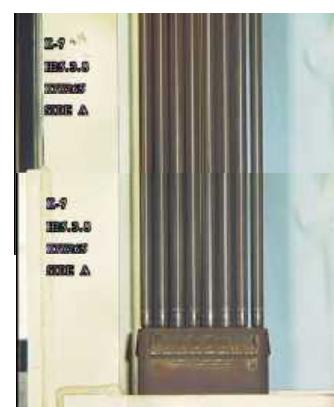
K7X265

観察結果：異常なし

A面からの燃料棒外観確認

C面からの透過光による
燃料棒-ウォーターロッド間隔の
A面からの確認

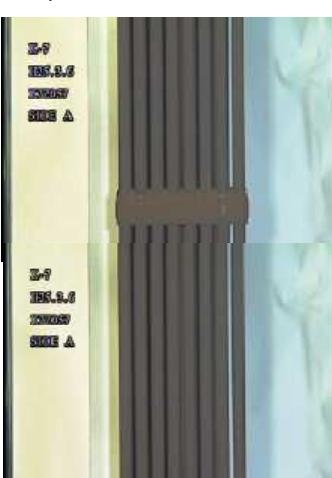
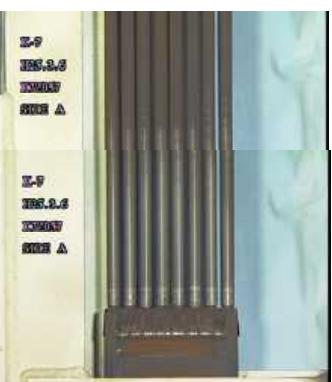
K7Z057

観察結果：異常なし

A面からの燃料棒外観確認

C面からの透過光による
燃料棒-ウォーターロッド間隔の
A面からの確認

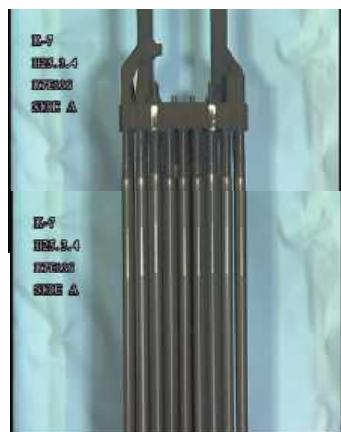
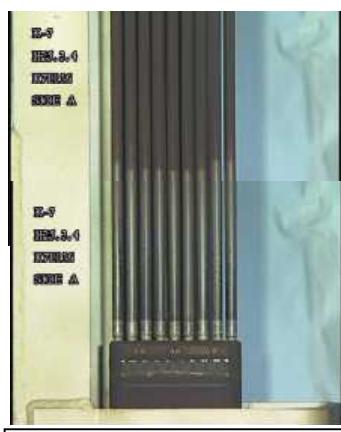
K7E136

観察結果：異常なし

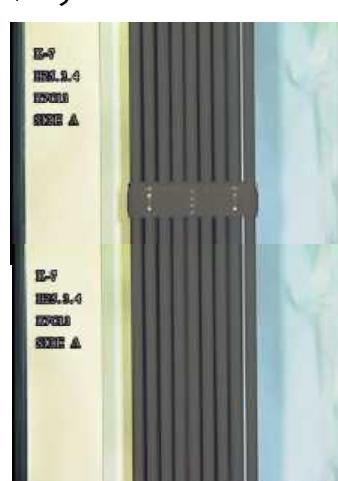
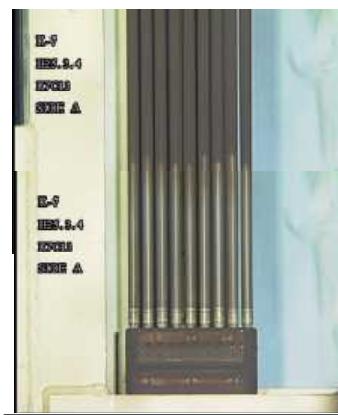
K7C13

観察結果：異常なし

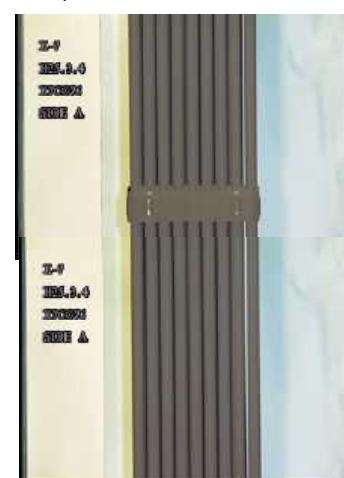
K7CG76

観察結果：異常なし

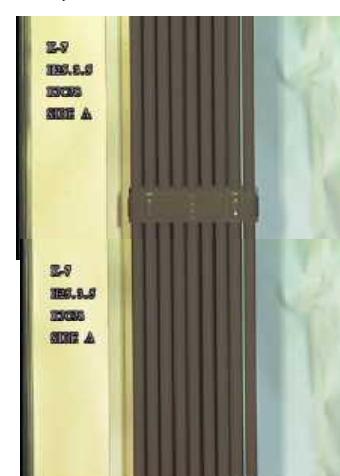
K7C78

観察結果：異常なし

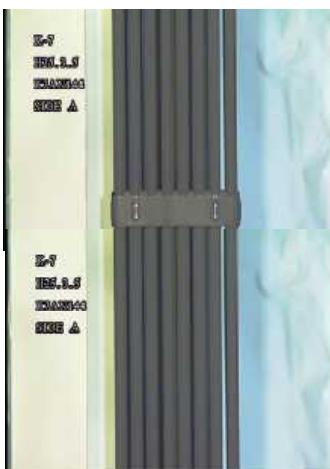
K7AN144

観察結果：異常なし

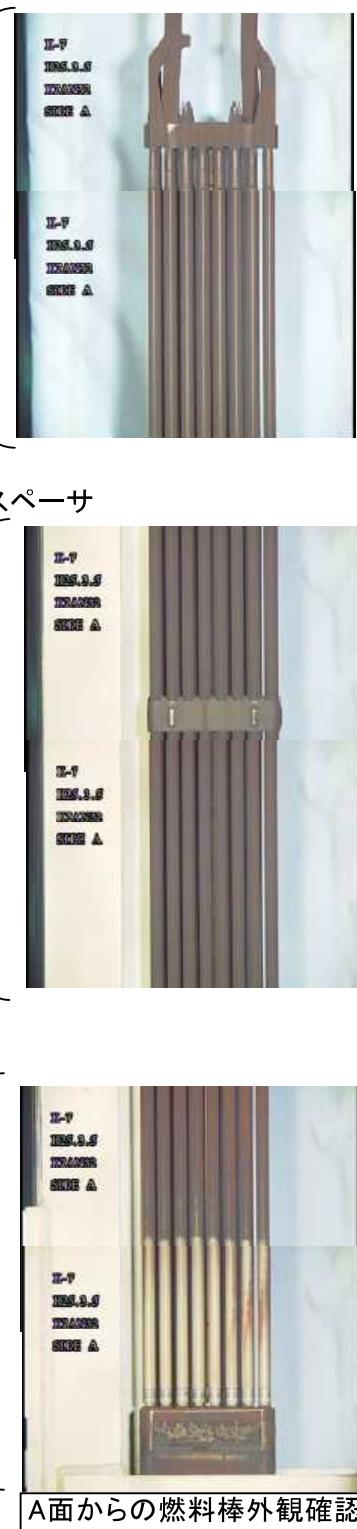
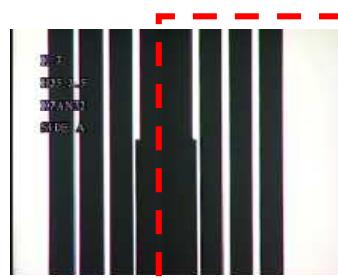
K7AN32

観察結果：異常なし

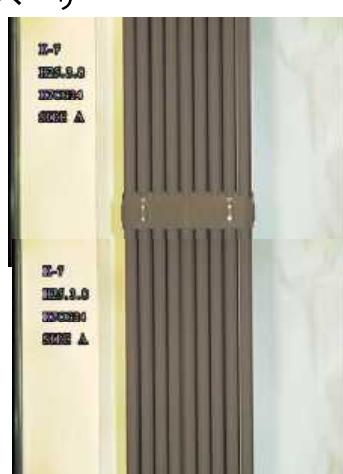
K7CG24

観察結果：異常なし

A面からの燃料棒外観確認

C面からの透過光による
燃料棒-ウォーターロッド間隔の
A面からの確認

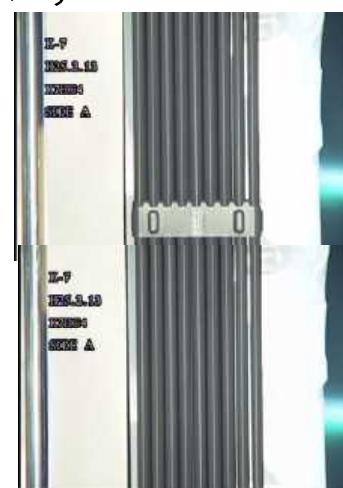
K7HG4

観察結果：異常なし

A面からの燃料棒外観確認

C面からの透過光による
燃料棒-ウォーターロッド間隔の
A面からの確認

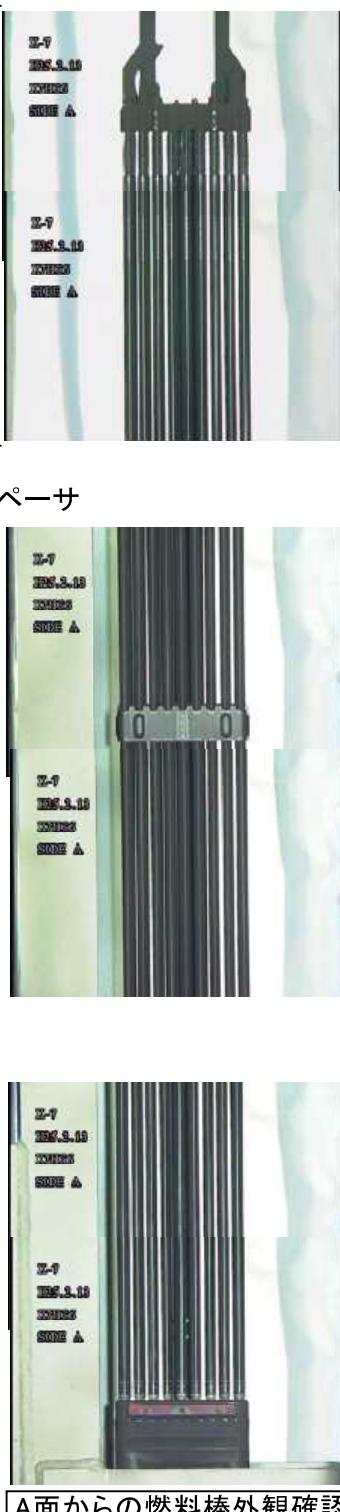
K7HG6

観察結果: 異常なし

A面からの燃料棒外観確認

C面からの透過光による
燃料棒-ウォーターロッド間隔の
A面からの確認

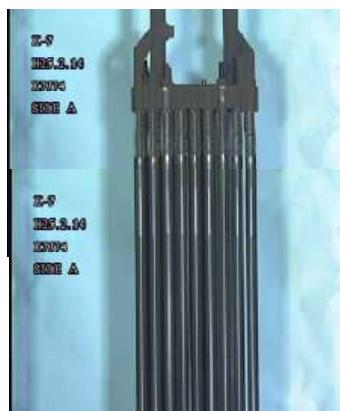
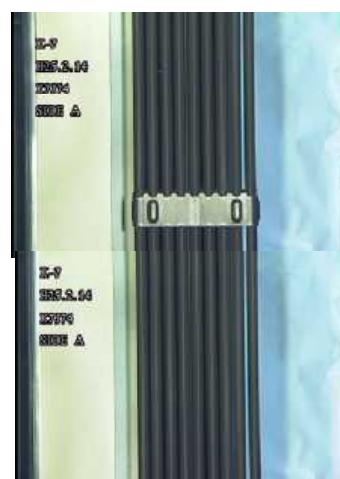
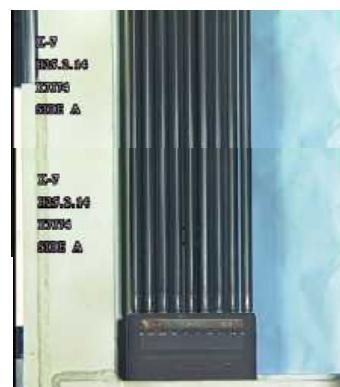
K7J74

観察結果：異常なし

A面からの燃料棒外観確認

C面からの透過光による
燃料棒-ウォーターロッド間隔の
A面からの確認

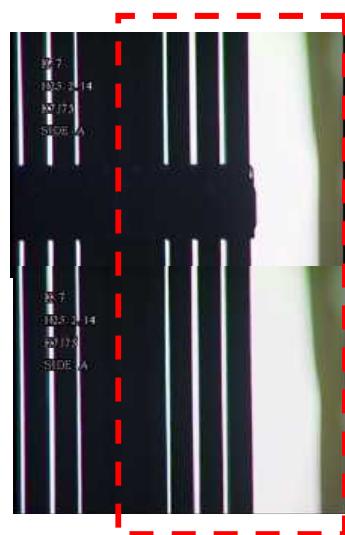
K7J75

A面からの燃料棒外観確認

観察結果：異常なし

C面からの透過光による
燃料棒-ウォーターロッド間隔の
A面からの確認

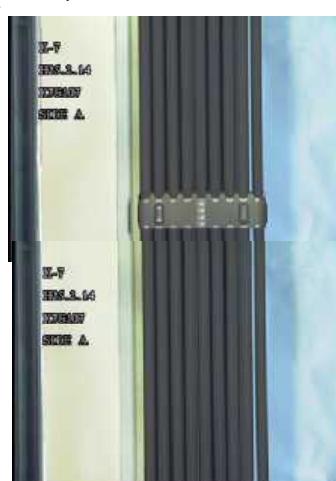
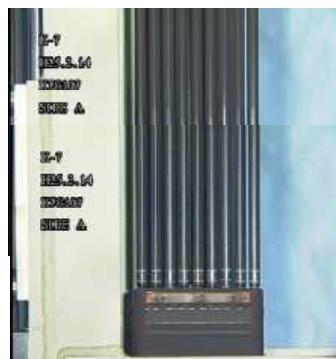
K7G107

観察結果：異常なし

A面からの燃料棒外観確認

C面からの透過光による
燃料棒-ウォーターロッド間隔の
A面からの確認

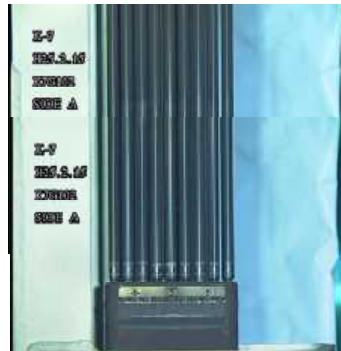
A面からの燃料棒外観確認

観察結果：異常なし

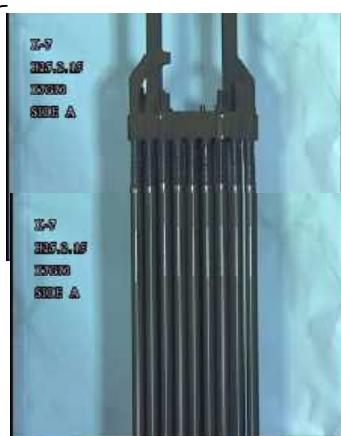
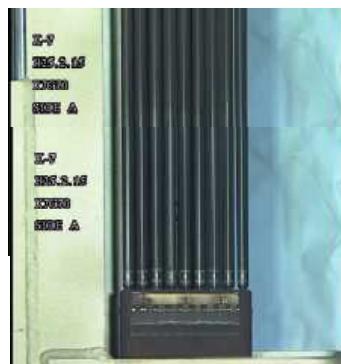
K7G70

観察結果: 異常なし

A面からの燃料棒外観確認

C面からの透過光による
燃料棒-ウォーターロッド間隔の
A面からの確認

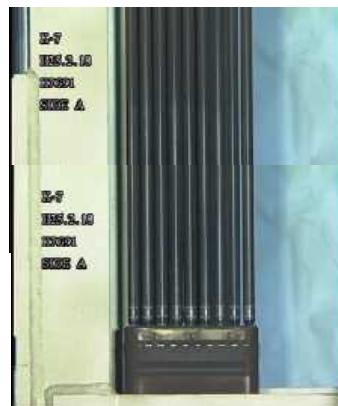
K7G91

観察結果: 異常なし

A面からの燃料棒外観確認

C面からの透過光による
燃料棒-ウォーターロッド間隔の
A面からの確認

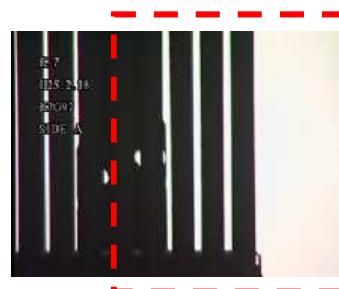
K7G97

観察結果: 異常なし

C面からの透過光による
燃料棒-ウォーターロッド間隔の
A面からの確認

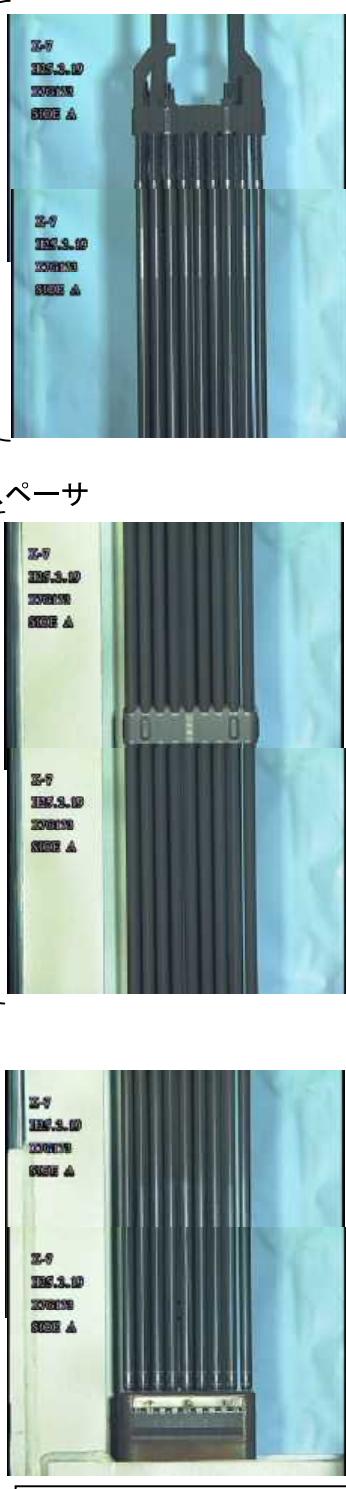
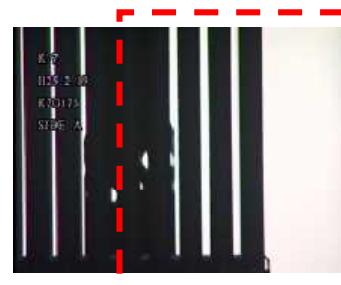
K7G173

A面からの燃料棒外観確認

観察結果: 異常なし

C面からの透過光による
燃料棒-ウォータ・ロッド間隔の
A面からの確認

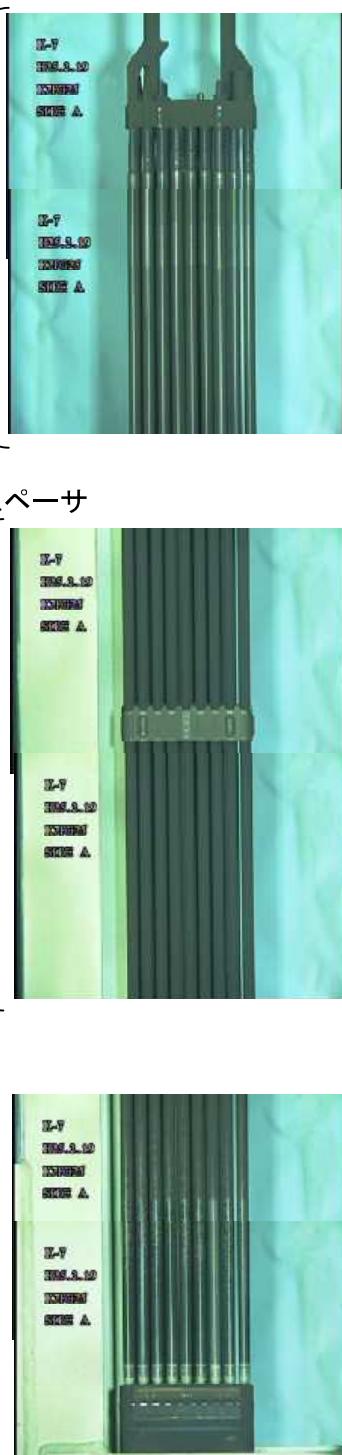
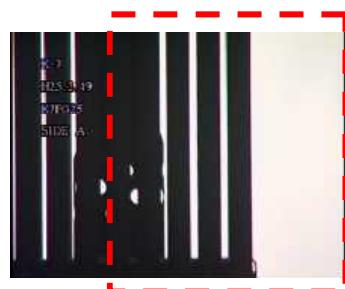
K7FG25

A面からの燃料棒外観確認

観察結果：異常なし

C面からの透過光による
燃料棒-ウォータ・ロッド間隔の
A面からの確認

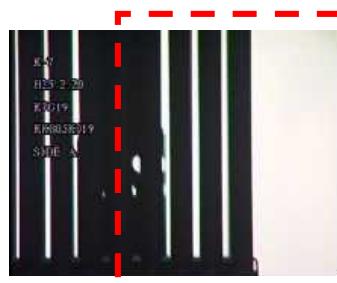
K7G19

観察結果: 異常なし

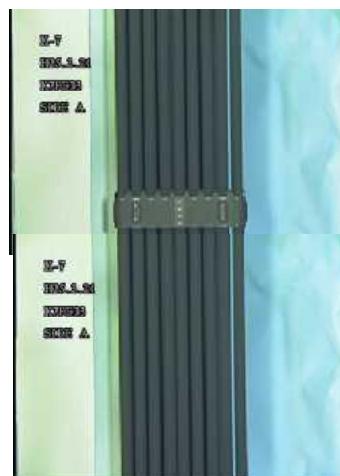
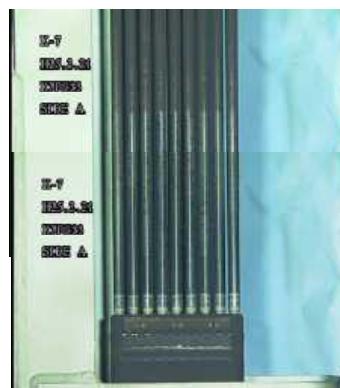
K7FG33

観察結果：異常なし

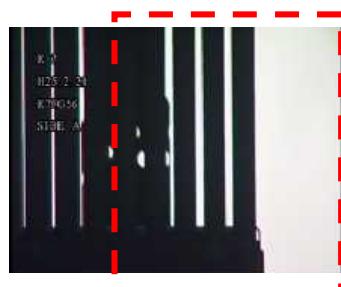
K7FG36

観察結果：異常なし

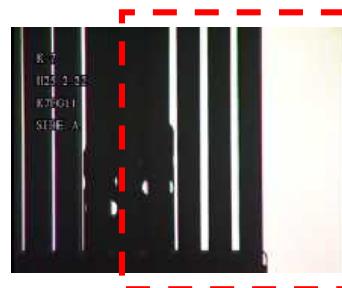
観察結果: 異常なし

C面からの透過光による
燃料棒-ウォーターロッド間隔の
A面からの確認
