浜岡原子力発電所 廃棄物減容処理装置建屋（第1建屋）
地下2階における放射性物質を含む堆積物の確認に伴う
立入制限区域の設定について

発電用原子炉施設故障等報告書

平成 29 年 11 月 20 日
中部電力株式会社

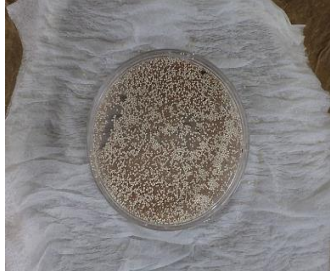
堆積物の分析結果 (場所⑤ : NWF-137)

粒状樹脂	
	陰イオン交換樹脂 (写真 : 茶色)	陽イオン交換樹脂 (写真 : 白色)

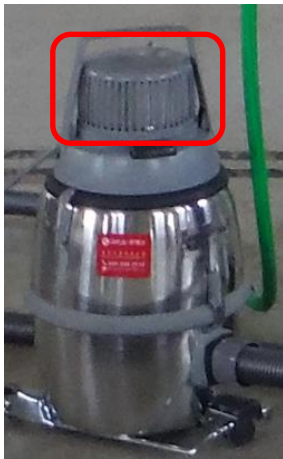
真空掃除機

□部はHEPAフィルタ※
 (0.3 μ mの粒子の除去率が99.97%以上のもの)
 ※High Efficiency Particulate Air
 フィルタ

管理区域外にて撮影。なお、実際の堆積物の回収作業時には、管理区域の細区分に合わせた防護衣具類に加え、作業員の内部被ばく防止のために全面マスク及びタイベックスーツ等を着用したうえで実施。

堆積物を確認した建屋内排水系配管内に排水枡及び点検口から真空掃除機のホースを挿入して堆積物を回収する。

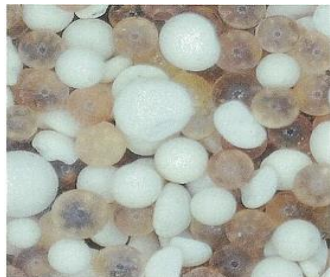
堆積物の分析結果 (D : 排水柵 NWF-125 より回収)

粒状樹脂	
	陰イオン交換樹脂 (写真: 茶色)	陽イオン交換樹脂 (写真: 白色)

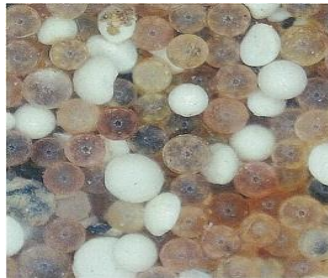
堆積物の分析結果 (F : 排水枡 NWF-137 より回収)

粒状樹脂	
	陰イオン交換樹脂 (写真：茶色)	陽イオン交換樹脂 (写真：白色)

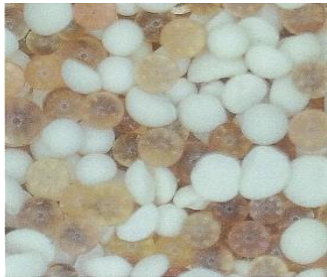
堆積物の分析結果 (G : 排水枡 NWF-150 より回収)

粒状樹脂	
	陰イオン交換樹脂 (写真：茶色)	陽イオン交換樹脂 (写真：白色)

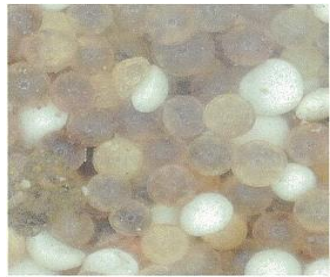
堆積物の分析結果 (H : 排水枡 NWF-162 より回収)

粒状樹脂	
	陰イオン交換樹脂 (写真：茶色)	陽イオン交換樹脂 (写真：白色)

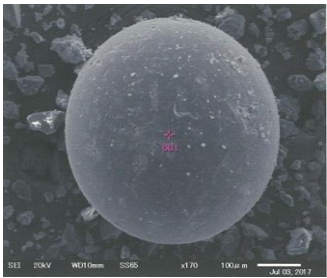
堆積物の分析結果 (I : 排水枡 NWF-183 より回収)

粒状樹脂	
	陰イオン交換樹脂 (写真：茶色)	陽イオン交換樹脂 (写真：白色)

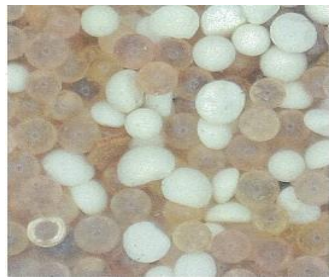
堆積物の分析結果 (J : 排水枡 NWF-161 より回収)

粒状樹脂	
	陰イオン交換樹脂 (写真：茶色)	陽イオン交換樹脂 (写真：白色)

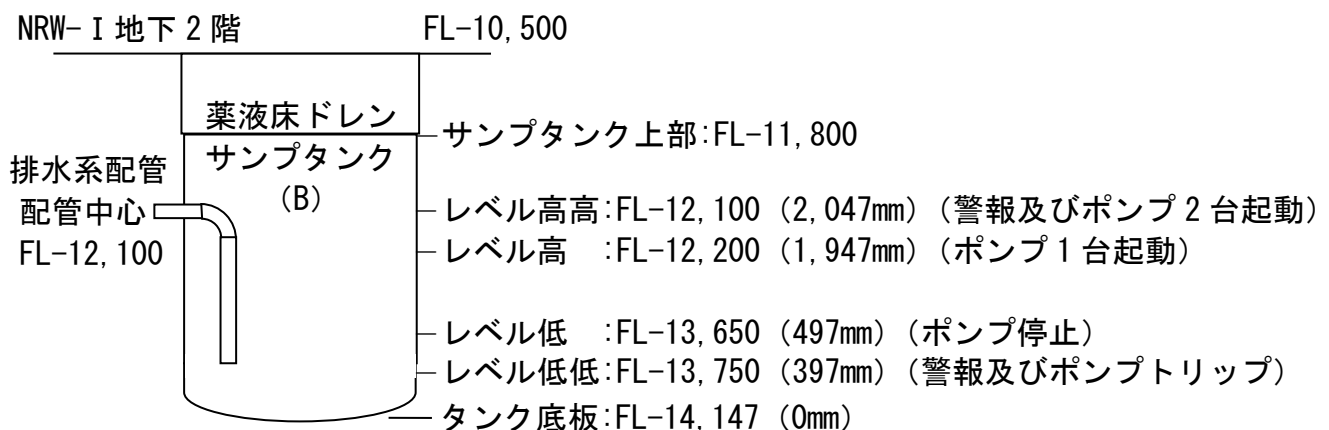
薬液床ドレンサンプタンク (B) レベル設定値図

水位	計器番号	点検日	ポンプの状態	設定値 (mm)	実測値 (mm)	誤差 (mm)
レベル高高	NG13-LS001B	平成 29 年 5 月 25 日	警報及び 2 台起動	2,047	2,047	0
レベル低低			警報及びトリップ	397	397	0
レベル高	NG13-LS002B	平成 29 年 5 月 26 日	1 台起動	1,947	1,945	-2
レベル低			停止	497	506	9
