浜岡原子力発電所 廃棄物減容処理装置建屋（第1建屋）
地下2階における放射性物質を含む堆積物の確認に伴う
立入制限区域の設定について

発電用原子炉施設故障等報告書

浜岡原子力発電所 廃棄物減容処理装置建屋（第1建屋）地下2階における放射性物質を含む堆積物の確認に伴う立入制限区域の設定について

件名	浜岡原子力発電所 廃棄物減容処理装置建屋(第1建屋) 地下2階における放射性物質を含む堆積物の確認に伴う立入制限区域の設定について
事象発生の日時	平成 29 年 5 月 2 日(火)17 時 10 分 (実用発電用原子炉の設置、運転等に関する規則第 134 条第 10 号に定める報告事象に該当すると判断した時刻)
事象発生の場所	浜岡原子力発電所 廃棄物減容処理装置建屋(第1建屋)
事象発生の発電用原子炉施設名	廃棄設備－液体固体廃棄物処理設備 液体廃棄物処理系
事象の状況	<p>平成 29 年 5 月 2 日 14 時 30 分頃、廃棄物減容処理装置建屋(第 1 建屋)(以下「NRW-I」という。)*¹ の巡視点検を実施していた協力会社社員(委託運転員)*²(以下「協力会社社員」という。)が NRW-I 地下 2 階(放射線管理区域(以下「管理区域」という。))ドラム運搬装置メンテナンス室の排水枡まわりの床面(場所①)に粉状の堆積物を発見し、廃棄物管理課副長(当直)に報告した。この報告を受け、当社社員が現場を確認したところ、当該箇所に粉状の堆積物(約 70cm×約 80cm)を確認した。</p> <p>さらに、廃棄物管理課副長(当直)から指示を受けた協力会社社員が現場調査を実施したところ、同室で 2 箇所(場所②, ③)、隣接するドラム保管室で 2 箇所(場所④, ⑤)の排水枡まわりの床面に粉状の堆積物があることを発見し、廃棄物管理課副長(当直)に報告した。この報告を受け、当社社員が現場を確認したところ、当該箇所に粉状の堆積物(場所②, ③:約 50cm×約 180cm, 場所④:約 80cm×約 70cm, 場所⑤:約 240cm×約 120cm)を確認した。</p> <p>最初に発見した場所①における粉状の堆積物の放射能濃度を測定した結果、表面汚染密度が 141Bq/cm²であり、浜岡原子力発電所原子炉施設保安規定(以下「保安規定」という。)第 93 条で定める管理区域内における特別措置*³が必要な基準である 40Bq/cm²を超えたため、17 時 10 分、場所①に対して保安規定第 93 条に基づき、特別措置を講じた。</p> <p>このことから、17 時 10 分、実用発電用原子炉の設置、運転等に関する規則第 134 条第 10 号に定める報告事象に該当すると判断した。その他の場所②から⑤に対しては、18 時 25 分に保安規定第 93 条に基づ

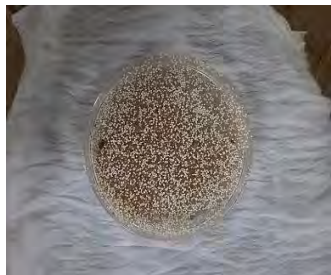
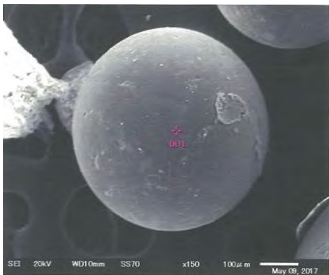
堆積物の分析結果 (場所① : NWF-161)

粒状樹脂	
	陰イオン交換樹脂 (写真: 茶色)	陽イオン交換樹脂 (写真: 白色)

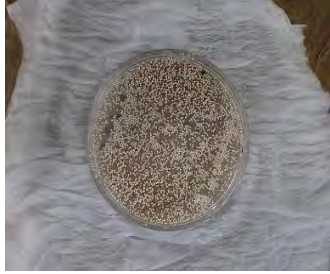
堆積物の分析結果 (場所⑤ : NWF-137)

粒状樹脂	
	陰イオン交換樹脂 (写真 : 茶色)	陽イオン交換樹脂 (写真 : 白色)

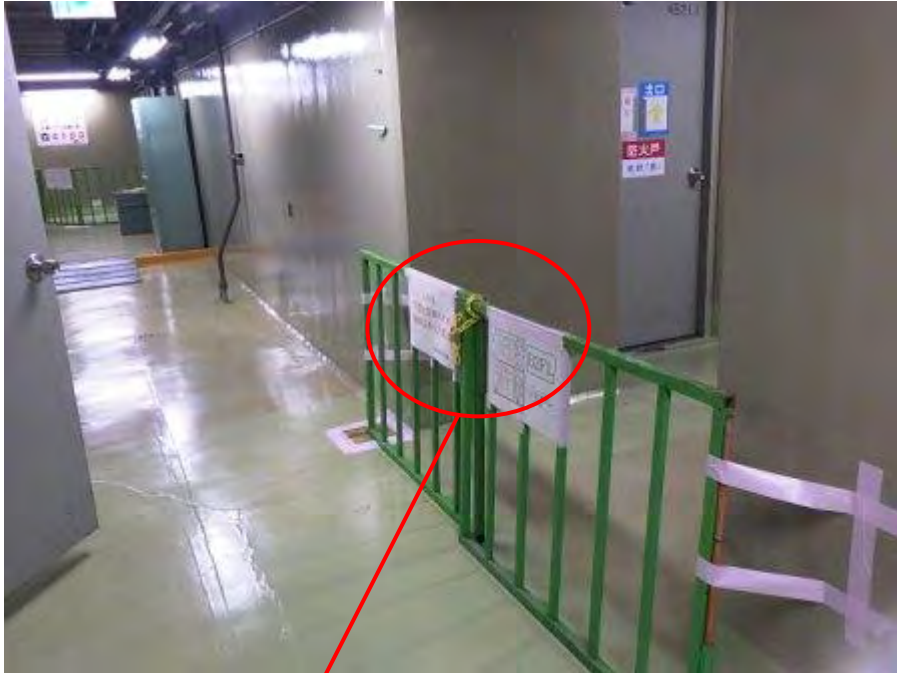
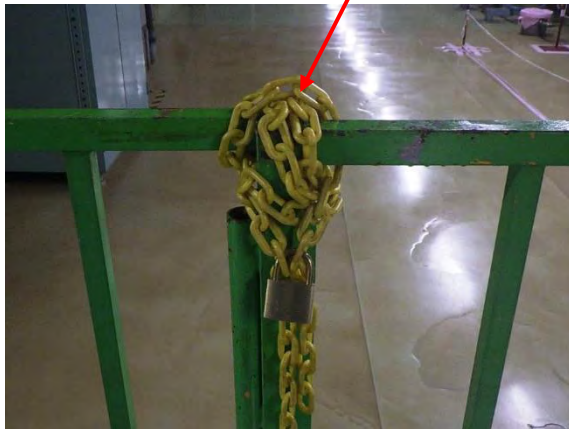
<NRW- I 地下 2 階 中央通路>

**この先
立入禁止区域のため
関係者以外立入禁止**

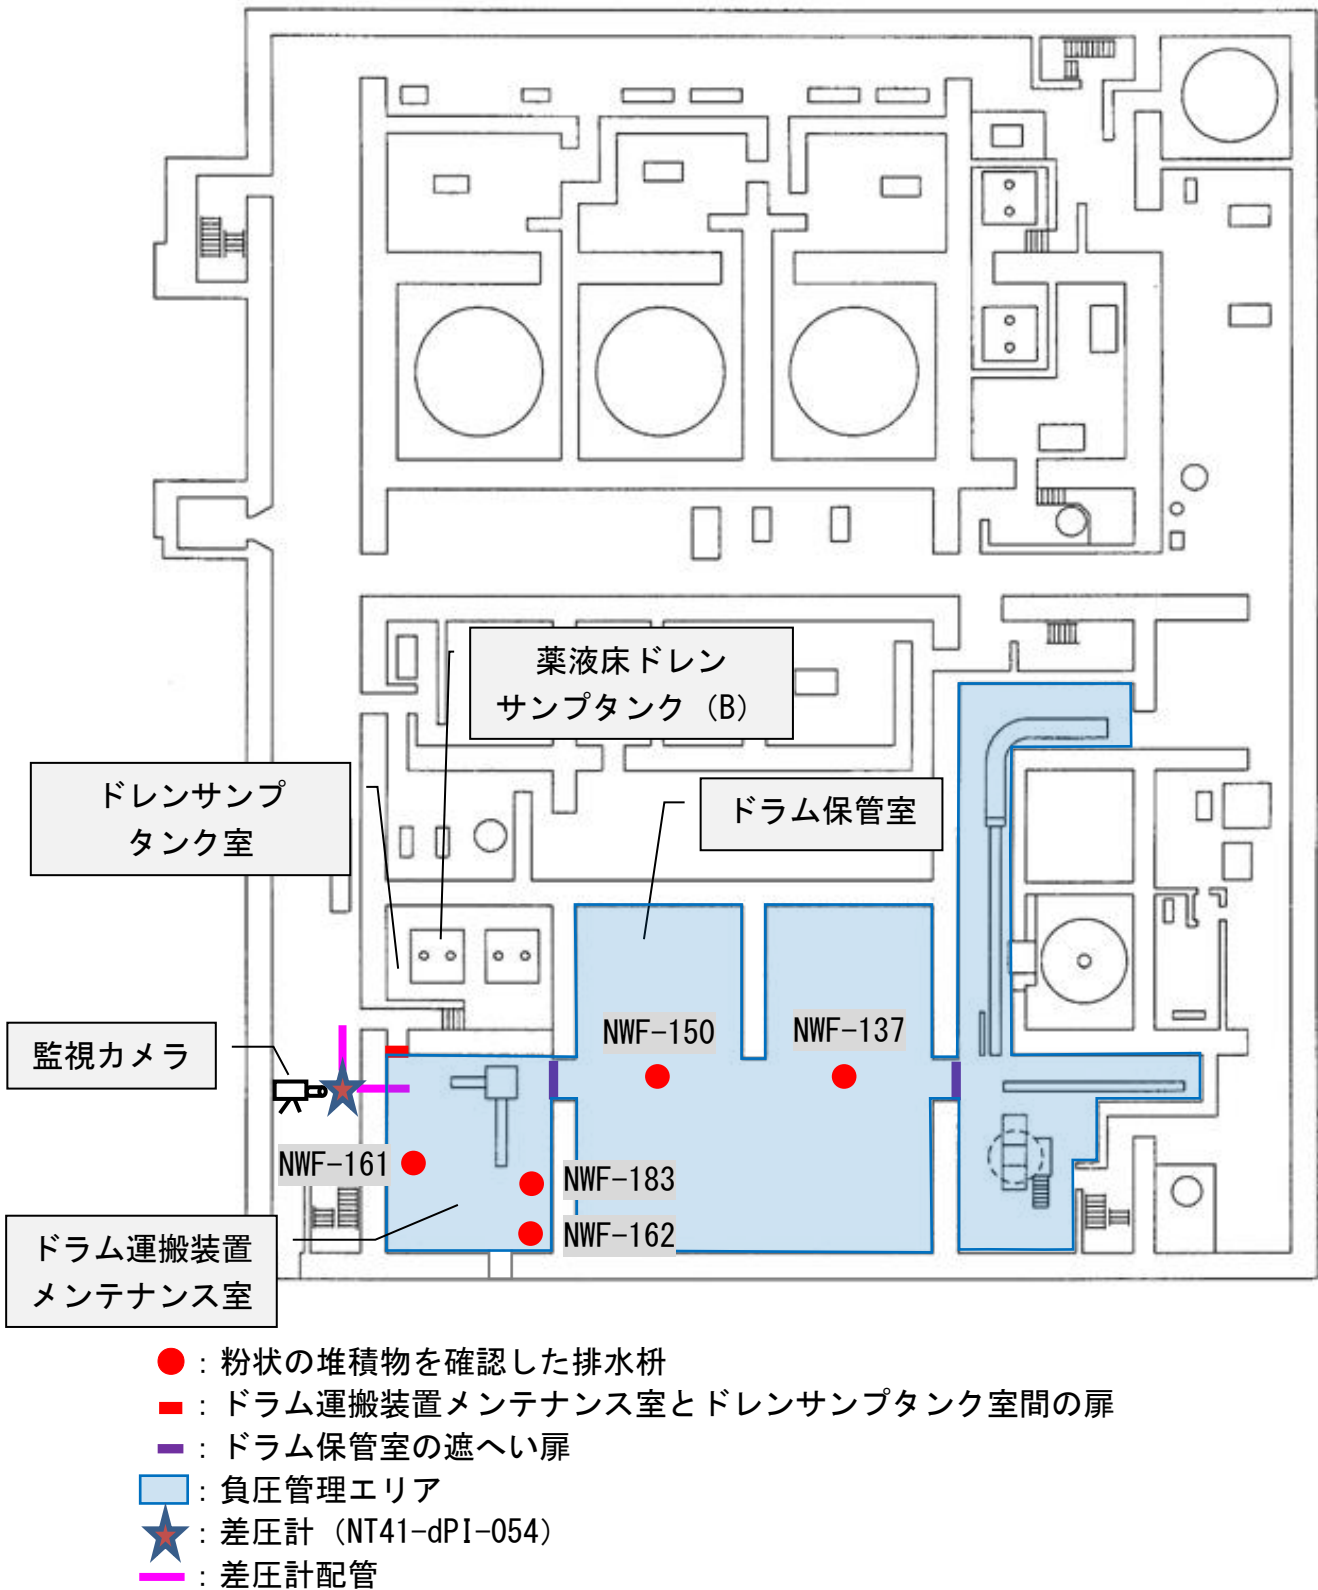
図 1 差圧監視概要図 (NRW-I 地下 2 階)

表 1 に示すとおり，差圧監視期間において，部屋間の差圧計指示値に有意な変化は見られなかった。

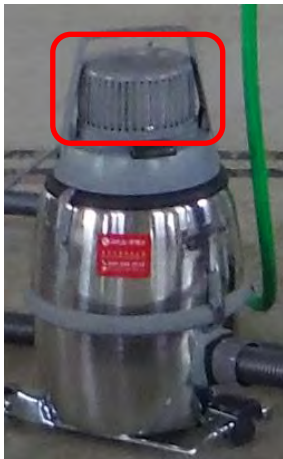
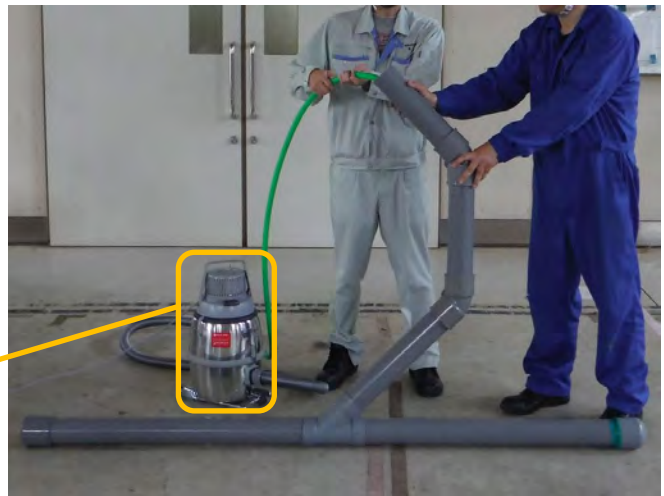
真空掃除機

□部はHEPAフィルタ※
 (0.3 μ mの粒子の除去率が99.97%以上のもの)
 ※High Efficiency Particulate Air
 フィルタ

堆積物を確認した建屋内排水系配管内に排水枡及び点検口から真空掃除機のホースを挿入して堆積物を回収する。

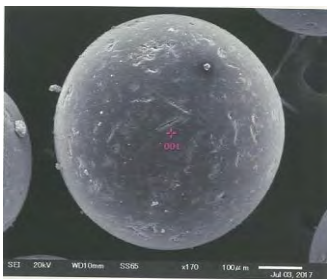
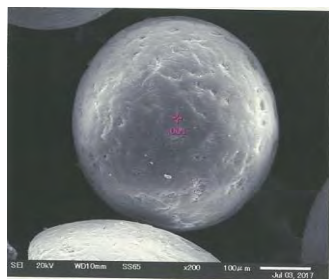
堆積物の分析結果 (C : 排水柵 NWF-126 より回収)

粒状樹脂	
	陰イオン交換樹脂 (写真: 茶色)	陽イオン交換樹脂 (写真: 白色)

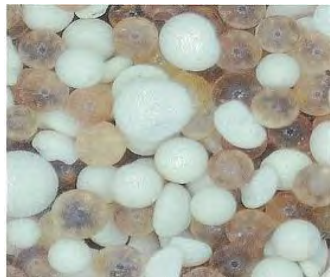
堆積物の分析結果 (D : 排水柵 NWF-125 より回収)

粒状樹脂	
	陰イオン交換樹脂 (写真 : 茶色)	陽イオン交換樹脂 (写真 : 白色)

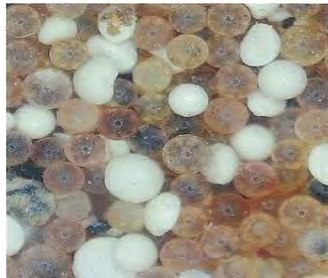
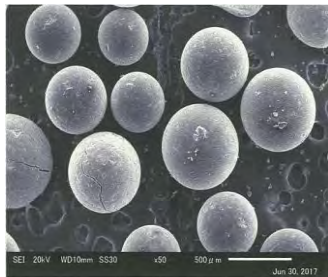
堆積物の分析結果 (F : 排水枡 NWF-137 より回収)

粒状樹脂	
	陰イオン交換樹脂 (写真：茶色)	陽イオン交換樹脂 (写真：白色)

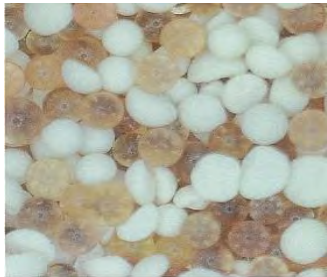
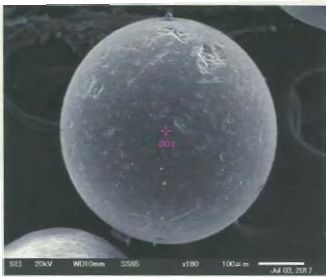
堆積物の分析結果 (G : 排水枡 NWF-150 より回収)

粒状樹脂	
	陰イオン交換樹脂 (写真：茶色)	陽イオン交換樹脂 (写真：白色)

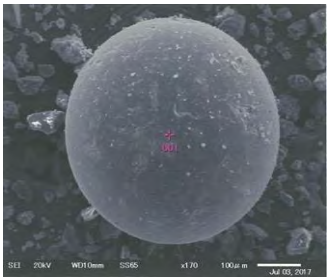
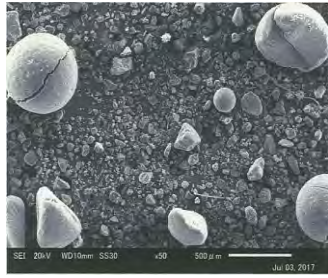
堆積物の分析結果 (I : 排水柵 NWF-183 より回収)

粒状樹脂	
	陰イオン交換樹脂 (写真：茶色)	陽イオン交換樹脂 (写真：白色)
