高浜発電所4号機 蒸気発生器伝熱管の損傷について

発電用原子炉施設故障等報告書

件名	高浜発電所4号機 蒸気発生器伝熱管の損傷について																				
事象発生の日時	平成30年6月22日 10時52分 (技術基準に適合していないと判断した日時)																				
事象発生の場所	高浜発電所4号機 原子炉格納容器内																				
事象発生の発電用原子炉施設名	原子炉冷却系統施設 一次冷却材の循環設備 蒸気発生器 (A)																				
事象の状況	<p>1. 事象発生の状況</p> <p>高浜発電所4号機(加圧水型軽水炉、定格電気出力87万kW、定格熱出力266万kW)は、平成30年5月18日より第21回定期検査中であり、3台ある蒸気発生器(以下「SG」という。)の伝熱管^{*1}全数について、健全性を確認するため渦流探傷試験^{*2}(以下「ECT」という。)を実施した。</p> <p>その結果、A-SGの伝熱管2本について、高温側の管板^{*3}部に有意な信号指示^{*4}が認められたことから、実用発電用原子炉及びその附属施設の技術基準に関する規則第18条並びに第56条に適合しておらず、実用発電用原子炉の設置、運転等に関する規則第134条に該当することを、平成30年6月22日10時52分に判断した。</p> <p>なお、B、C-SG伝熱管については、ECTで有意な信号指示は認められなかった。</p> <p>^{*1} SGの中で1次冷却材(1次側)と給水(2次側)の熱交換を行う逆U字形の管群。1次冷却材は入口管板部(高温側)から入り、給水と熱交換後に出口管板部(低温側)へ流れる。</p> <p>^{*2} 高周波電流を流したコイルを伝熱管に挿入することで伝熱管に渦電流を発生させ、伝熱管の欠陥により生じる渦電流の変化を電気信号として取り出すことで欠陥を検出する試験(ECT; Eddy Current Test)。全周に対して渦電流の発生と検出を別々のコイルを用いた24組のコイルで伝熱管の欠陥による渦電流の変化を信号として検出する。</p> <p>^{*3} 伝熱管が取り付けられている部品。伝熱管と管板で1次冷却材と給水の圧力障壁となる。</p> <p>^{*4} ノイズレベル(雑音信号レベル)を超える信号であって、SG管支持板等の外部構造物あるいは伝熱管の形状等に起因する信号(疑似信号)ではない信号指示。</p> <p>2. ECT結果</p> <p>(1) 検査期間 平成30年6月20日～平成30年6月22日(定期事業者検査終了日)</p> <p>(2) 検査範囲 SGの施栓^{*5}済みの伝熱管を除く、全数の伝熱管についてECTを実施した。 (単位:本)

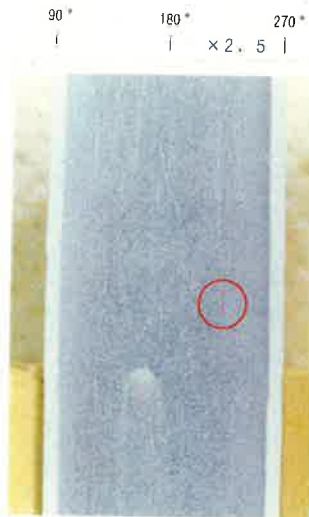
浸透探傷試験 (PT)

○伝熱管内表面のPTの結果、管板上
面より下方のローラ拡張上部に約
3mmの軸方向の損傷指示が確認さ
れた。これは、ECTで認められた
有意な信号指示の位置に対応してい
た。
