当該D/G発電機出力トレンド

非常用ディーゼル発電機 機関概要図と仕様

要因分析表 (発電機出力低下)

発電機出力低下に関する要因分析に基づく要因調査結果

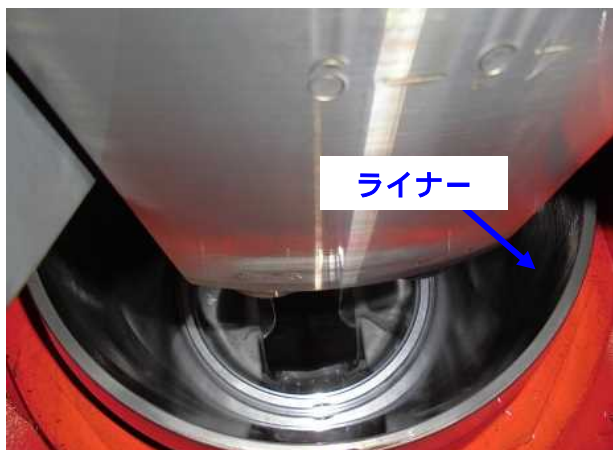
No. 1 クランクケース

- ・クランクケースカバー開放による内部点検（目視点検：全 1 8 気筒）を実施し、ピストン、ライナーに排ガスの漏れ跡が無いこと

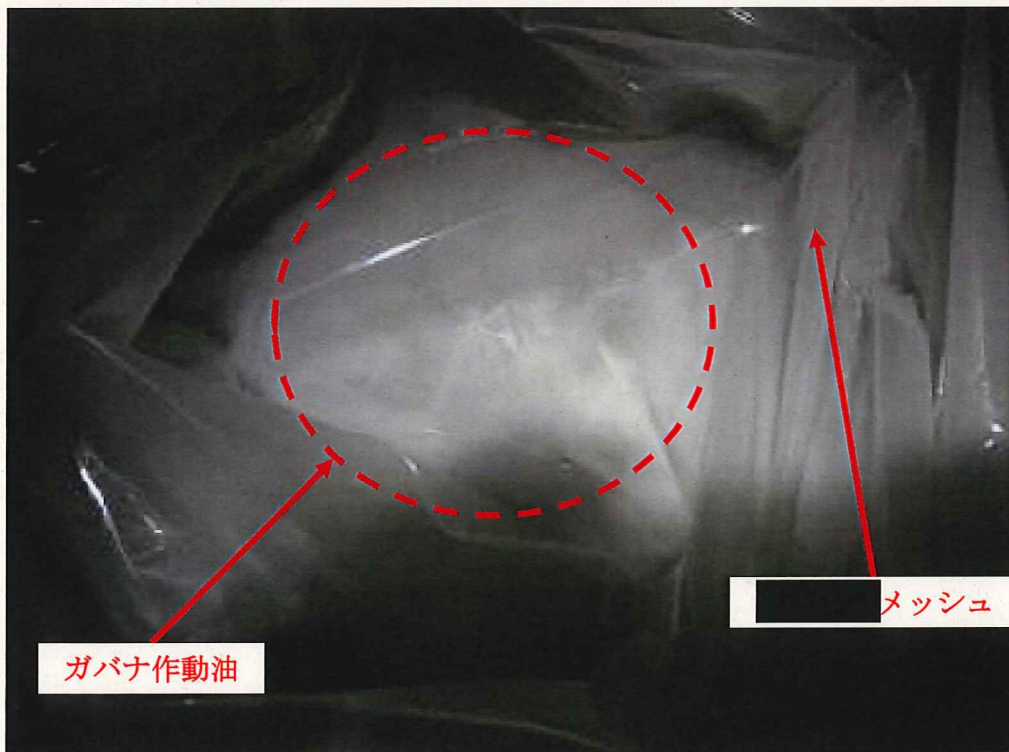
ガバナ作動油を濾した [blacked out] メッシュ
(※1インチ間による目数が [blacked out] 個のメッシュにガバナ作動油を濾した写真)

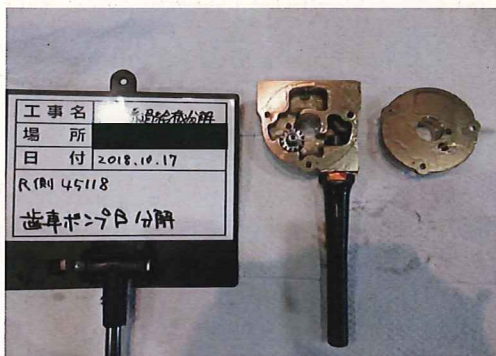
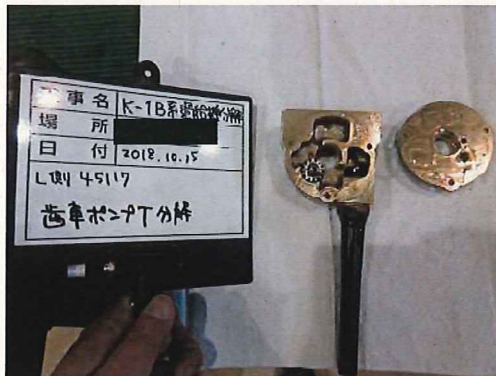
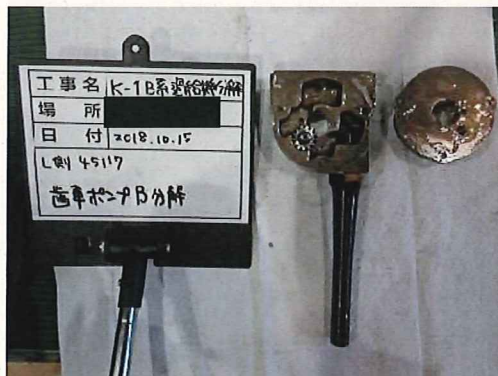
オイルポンプ分解

分解点検にて異常のないことを確認

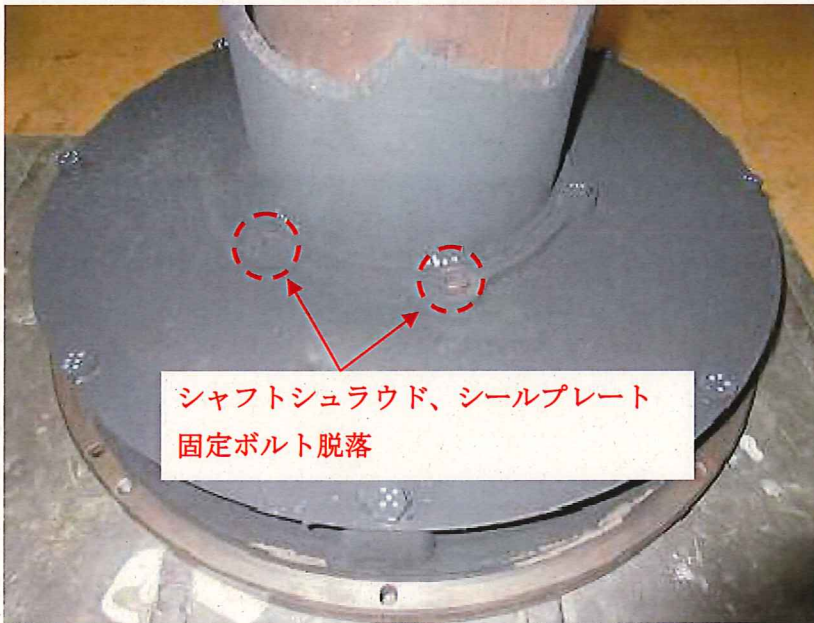
シャフトシュラウド、シールプレート固定ボルト (本中2本)、ナット・ワッシャ (個中3個) の脱落を確認

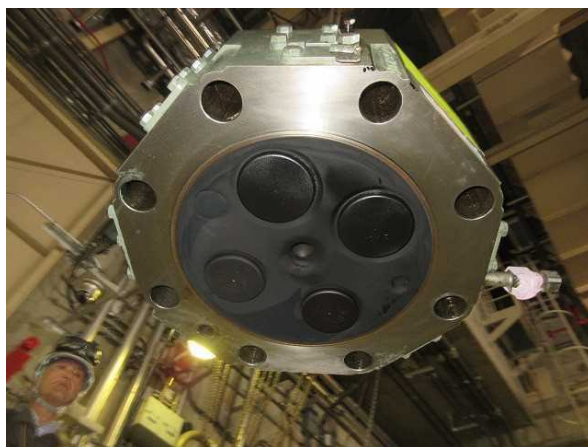
シリンダヘッド取外 (No. 10)

- ・ R側全9気筒の開放を実施し、過給機の損傷部品がないこと
- ・ L側代表2気筒の開放を実施し、過給機の損傷部品がないこと
- ・ R側及びL側排気管全数に対し内部点検（目視点検）及び伸縮継手の内外面点検を実施し、異常がないこと
- ・ R側空気冷却器の開放点検を実施し、異常がないこと

※ 1 R側空気冷却器を開放した結果、空気冷却器に異常は確認されなかったが、R側過給機損傷部から発生したと考えられる金属片の混入を確認。

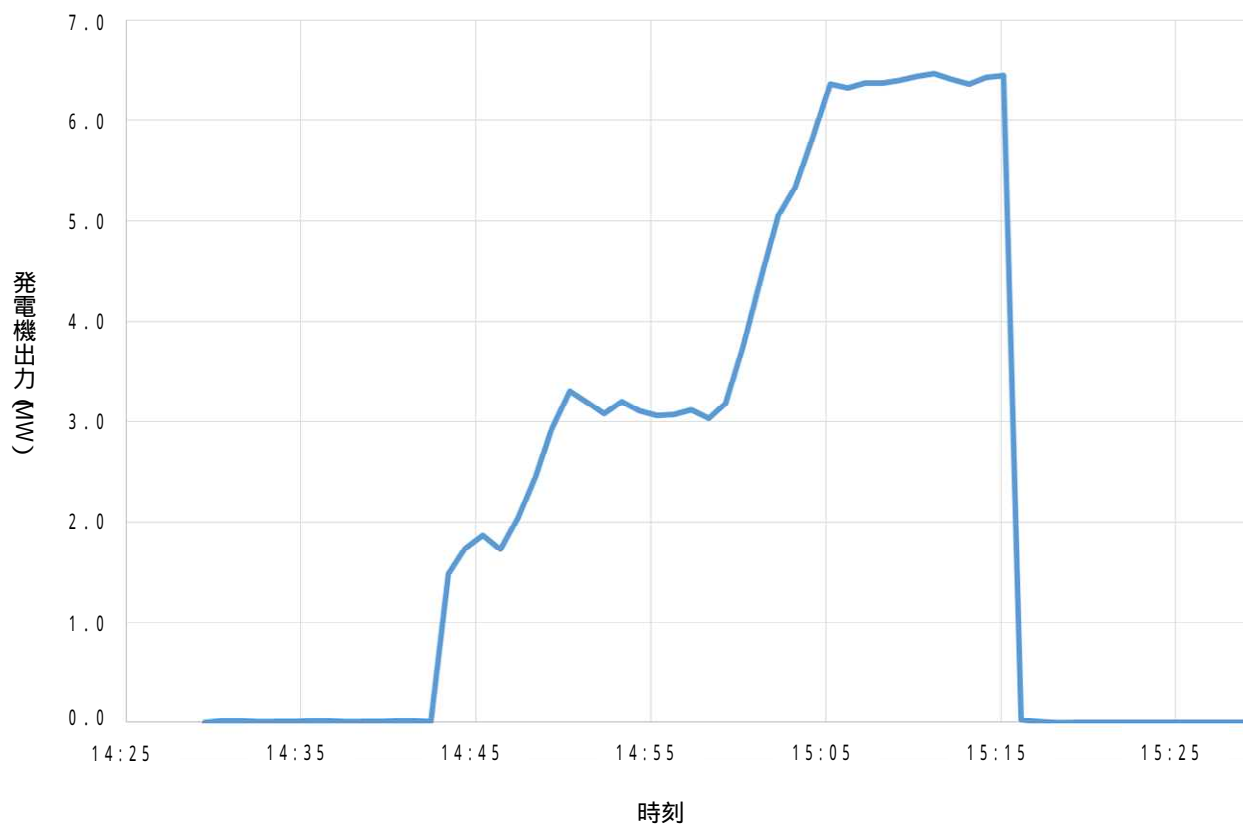
機関出力が低下傾向状態では、R側シリンダの抵抗を上回る機関出力をL側シリンダで発生させることができず、発電機出力が0 MW近傍まで急激に低下
