核燃料サイクル工学研究所プルトニウム燃料第二開発室の
管理区域内における汚染について（第 2 報）

原子力施設故障等報告書

核燃料サイクル工学研究所プルトニウム燃料第二開発室の
管理区域内における汚染について（第2報）

平成31年3月

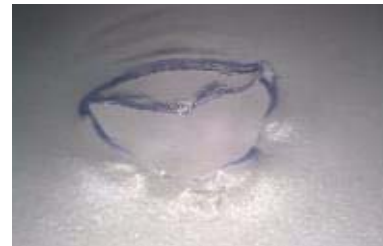
パターン1-3 梱包物を熱溶着装置ヘッド部の先端部(中)に接触

試験による穴(約4.90mm)

結果：
梱包物と熱溶着装置
ヘッド部とを接触させて
生じた穴の形状は事象
発生原因の穴と類似し
ている。

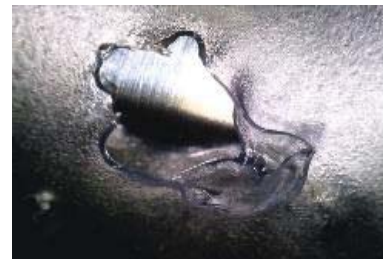
パターン1-4 梱包物を熱溶着装置ヘッド部の先端部(下)に接触

試験による穴(約4.93mm)

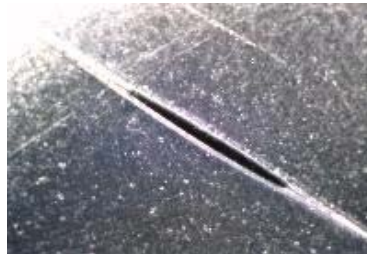
パターン2-1 梱包物をハサミに接触

試験による穴(約4.35mm)

結果:穴の形状は事象発生原因の穴と類似していない。

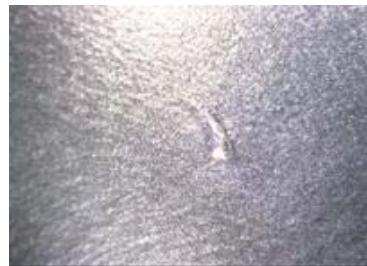
パターン3-1 梱包物をサーベイメータヘッド部に接触

試験による傷(約1.95mm)

結果:傷は生じたが穴は開かなかった。

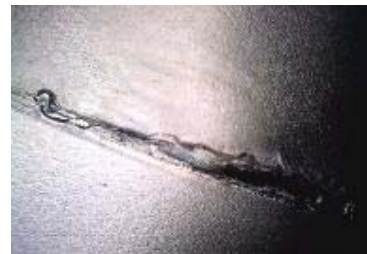
パターン4-1 梱包物を作業台端部に接触

試験による穴(約13.45mm)

結果:穴の形状は事象発生原因の穴と類似していない。
