非常用ディーゼル発電機 機関概要図と仕様

要因分析表（発電機出力低下）

発電機出力低下に関する要因分析に基づく要因調査結果

タービンブレード疲労破壊の推定メカニズム

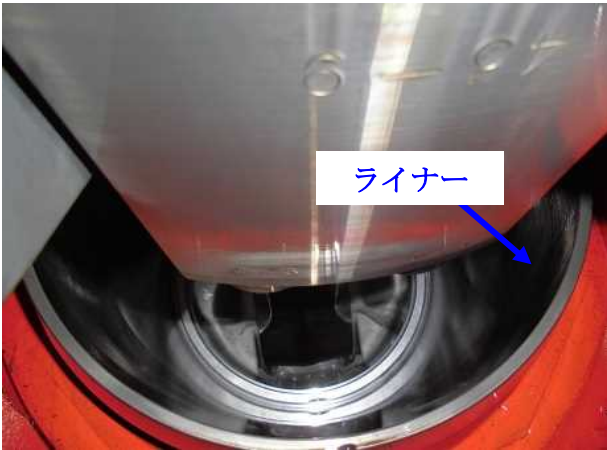
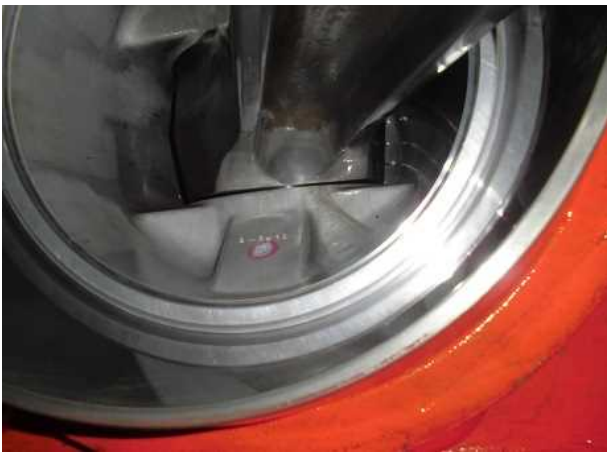
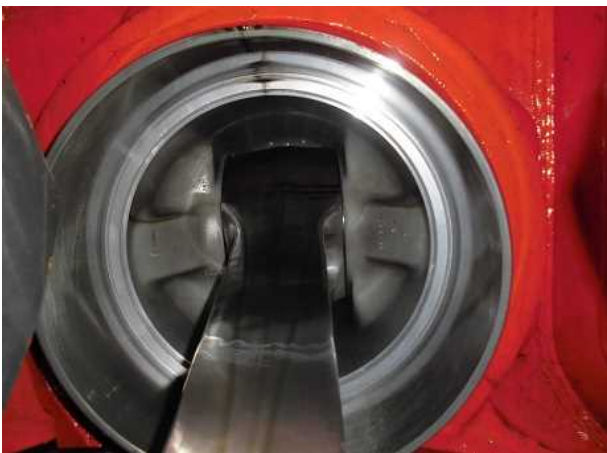
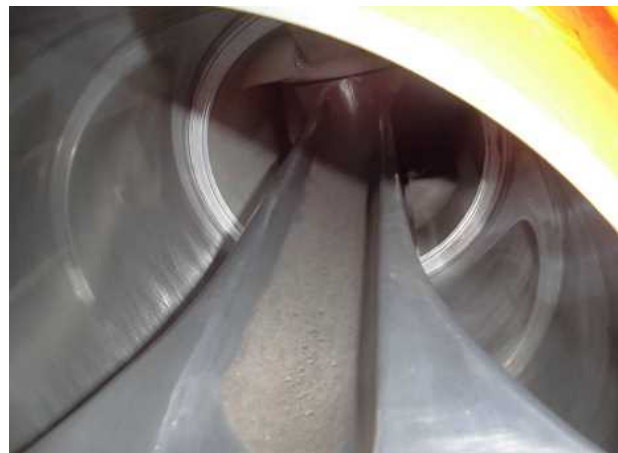
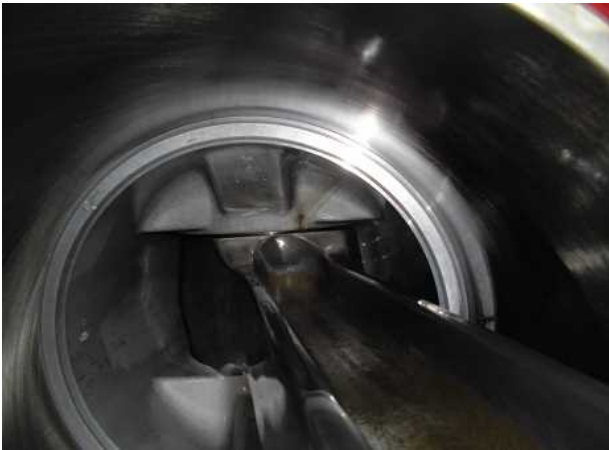
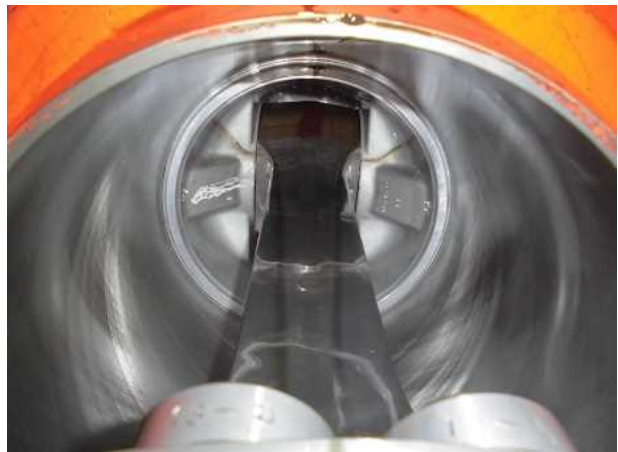
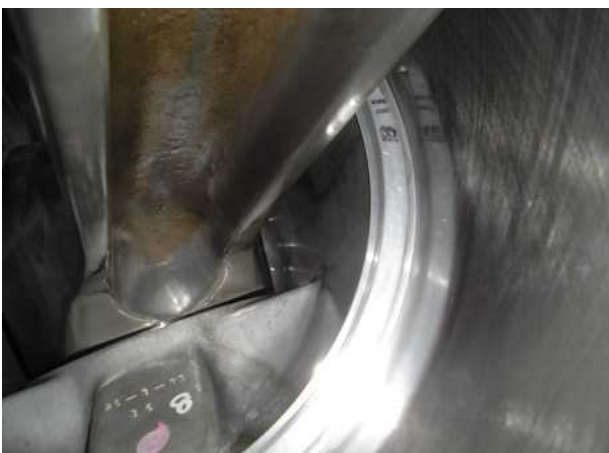
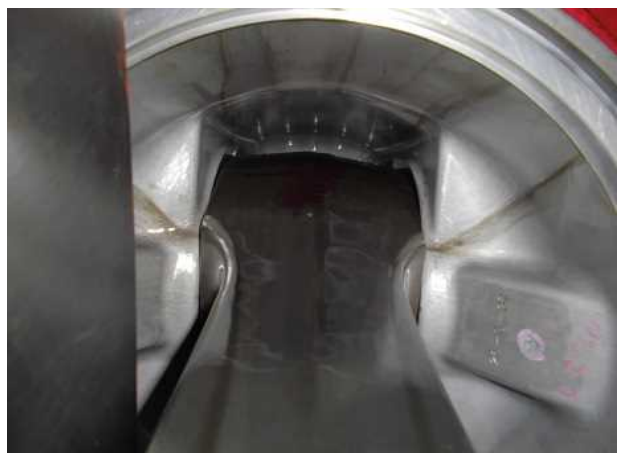
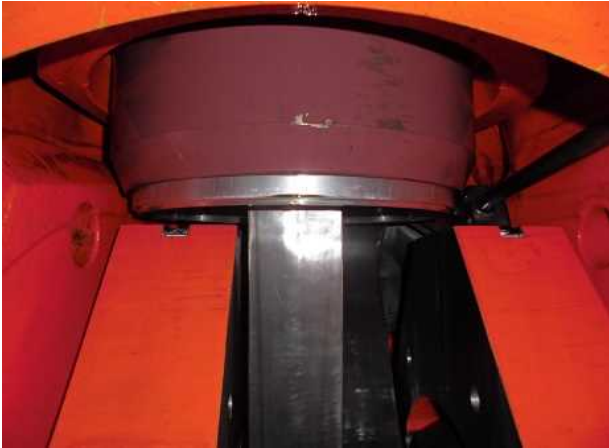
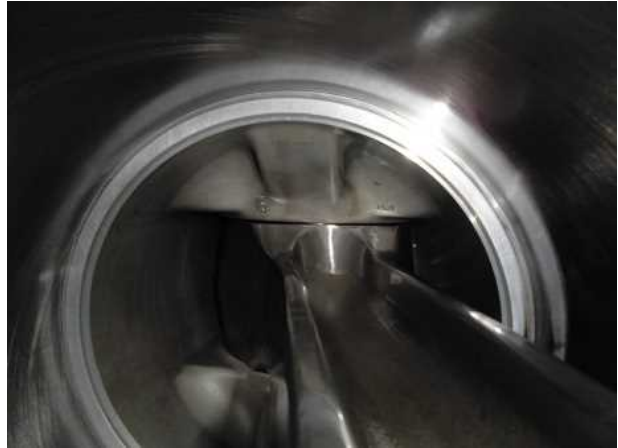
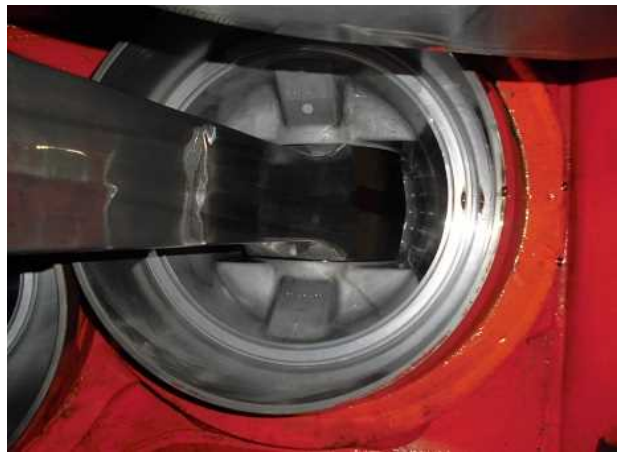
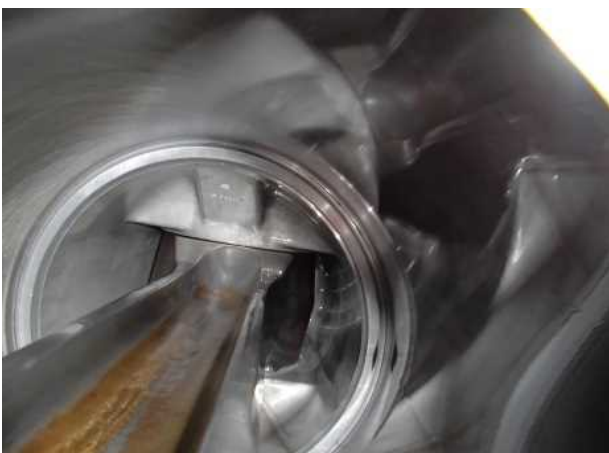
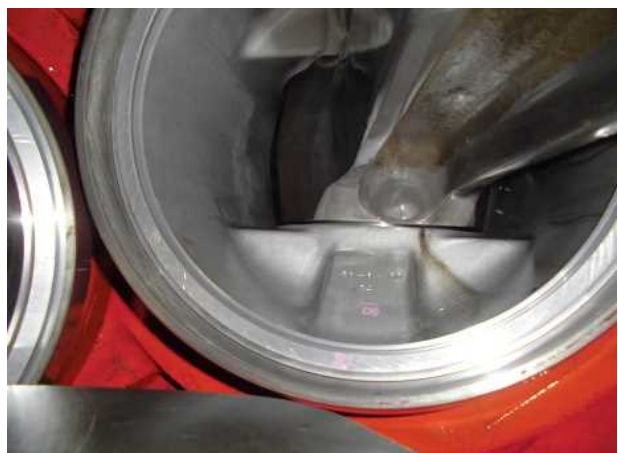
- ・クランクケースカバー開放による内部点検（目視点検：全18気筒）を実施し、ピストン、ライナーに排ガスの漏れ跡が無いこと

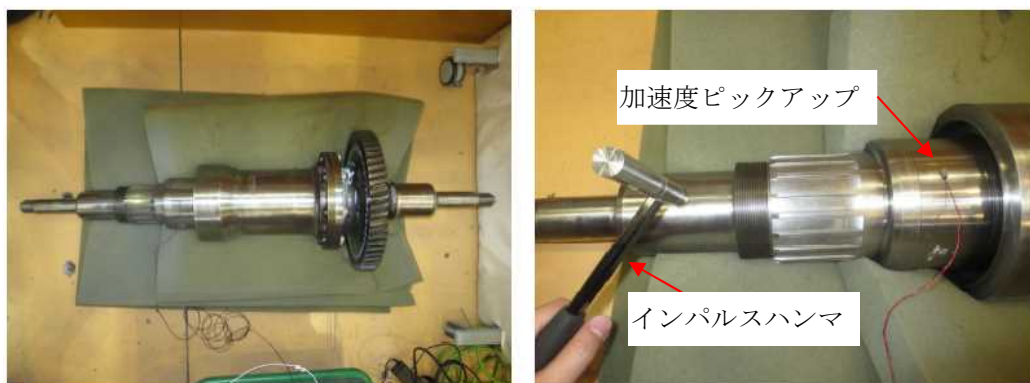
計測状態写真
