要因分析表 (タービンブレードの疲労破壊)

## タービンプレードの疲労破壊に関する要因分析に基づく要因調査結果

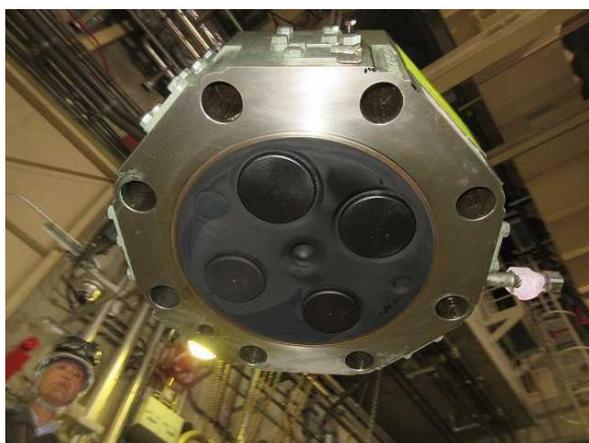
シリンダヘッド取外 (No. 10)

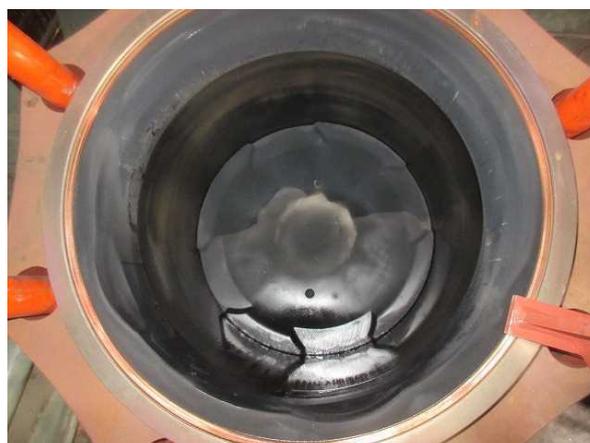
ライナー内面確認 (No. 10)

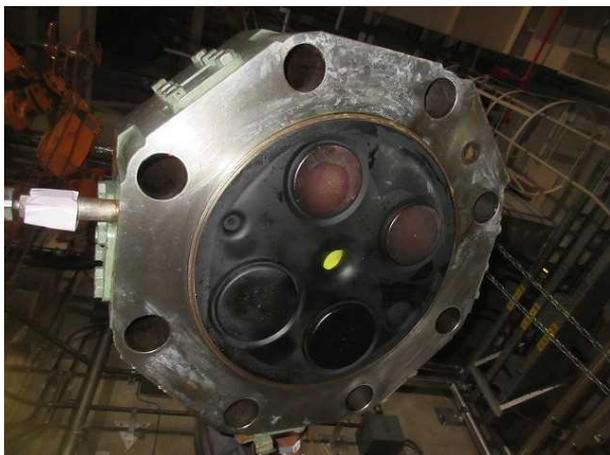
シリンダヘッド取外 (No. 1)

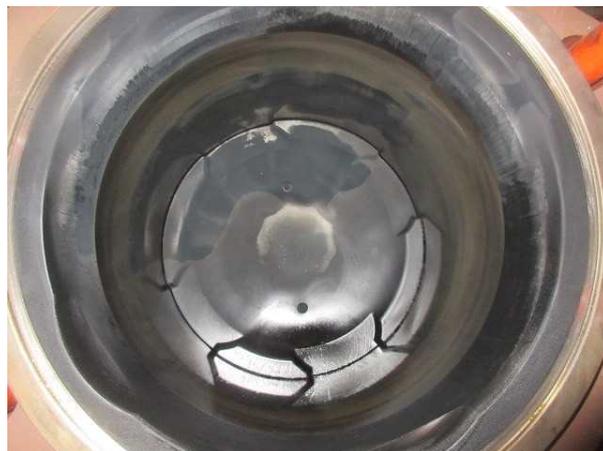
ライナー内面確認 (No. 1)

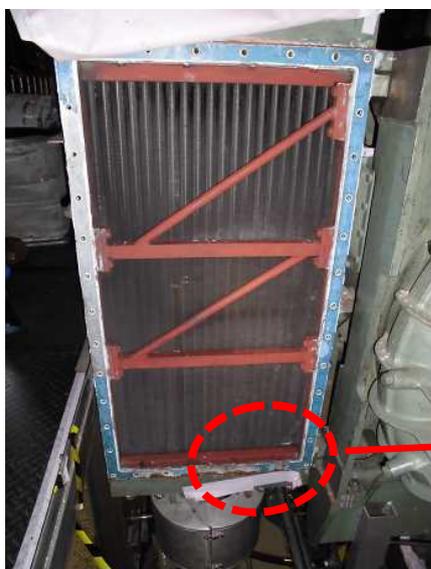
空気冷却器

※ 1 R側空気冷却器を開放した結果、空気冷却器に異常は確認されなかったが、R側過給機損傷部から発生したと考えられる金属片の混入を確認。
