柏崎刈羽原子力発電所1号機非常用ディーゼル発電機(B)の過給機軸固着
に関する発電用原子炉施設故障等報告書の提出について

発電用原子炉施設故障等報告書

件名	柏崎刈羽原子力発電所1号機 非常用ディーゼル発電機（B）の過給機軸固着について
事象発生の日時	平成30年 9月 6日 13時50分（必要な機能を有していないと判断した日時）
事象発生の場所	柏崎刈羽原子力発電所1号機 原子炉建屋地下1階非常用ディーゼル発電機（B）室（非管理区域）
事象発生の 発電用原子炉施設名	非常用予備発電装置 非常用ディーゼル発電設備
事象の状況	<p>1. 事象発生時の状況</p> <p>柏崎刈羽原子力発電所1号機は第16回定期検査中のところ、平成30年8月30日14時30分より、非常用ディーゼル発電機（B系）（以下、「当該D/G」という。）を定例試験のために起動し確認運転を実施していた際、同日15時16分に異音が発生するとともに、発電機出力が6.6MWから0MWに低下したため、当該D/Gを手動停止した。</p> <p>なお、本事象発生時は、他の非常用ディーゼル発電機2台（A系、高圧炉心スプレイ系）が動作可能であったことから、柏崎刈羽原子力発電所原子炉施設保安規定第61条で要求されている運転上の制限^{*1}は満足していることを確認した。</p> <p>その後、当該D/Gの発電機出力が低下した要因を調査していたところ、9月6日に、当該D/GのR側過給機の軸が固着していることを確認した。当該D/GのR側過給機が軸固着に至った要因の詳細調査は、工場への持出しが必要であり、速やかな復旧が難しいことから、同日13時50分に、実用発電用原子炉の設置、運転等に関する規則第134条第3号「発電用原子炉施設の安全を確保するために必要な機能を有していないと認められたとき」に該当するものと判断した。</p> <p>なお、本事象による外部への放射能の影響はなかった。</p> <p>※1 柏崎刈羽原子力発電所 原子炉施設保安規定 第61条（非常用ディーゼル発電機その2）抜粋</p> <p>原子炉の状態が冷温停止及び燃料交換において、非常用ディーゼル発電機（非常用ディーゼル発電機とは、A系、B系及び高圧炉心スプレイ系の非常用ディーゼル発電機をいう。）は「非常用交流高圧電源母線に接続する非常用ディーゼル発電機を含め2台の非常用発電設備が動作可能であること」を運転上の制限とする。</p> <p>2. 当該D/G発電機出力低下時の時系列</p> <p>【8月30日】</p> <p>14:30 当該D/G定例試験開始</p> <p>14:30 当該D/G起動</p> <p>14:43 当該D/G並列</p> <p>14:52 当該D/Gハーフロード到達</p> <p>15:05 当該D/G定格出力6.6MW

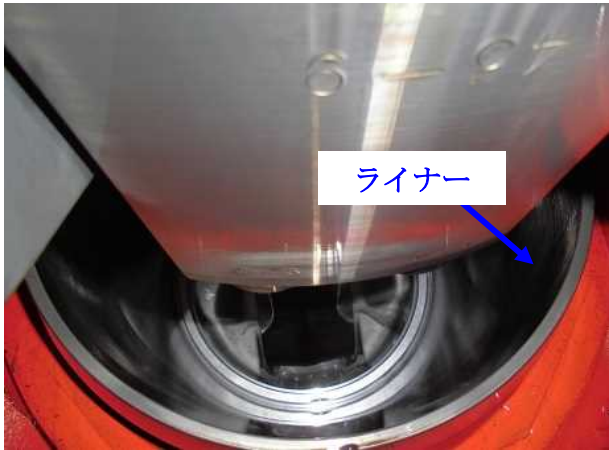
No. 1 クランクケース

- ・クランクケースカバー開放による内部点検（目視点検：全18気筒）を実施し、ピストン、ライナーに排ガスの漏れ跡が無いこと

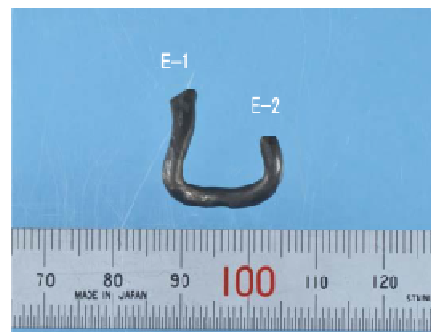
脱落したレーシングワイヤの破面をSEM観察した結果、延性による破断を示すディンプル模様が確認され、疲労破壊を示す縞模様（ストライエーション模様）のないことを確認

D-1、D-2、E-1、E-2については、屈曲が大きいことから、折損したタービンブレード付近と推定

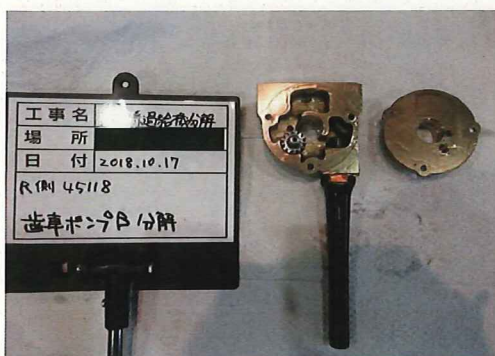
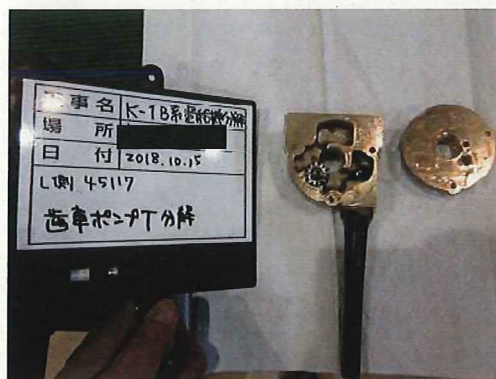
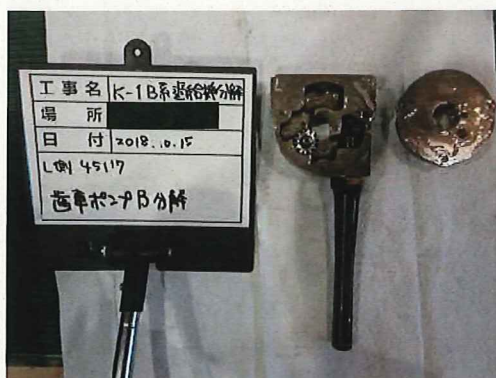
オイルポンプ分解

分解点検にて異常のないことを確認
