高浜発電所4号機 蒸気発生器伝熱管の損傷について

## 発電用原子炉施設故障等報告書

高浜発電所4号機  
蒸気発生器伝熱管の損傷について

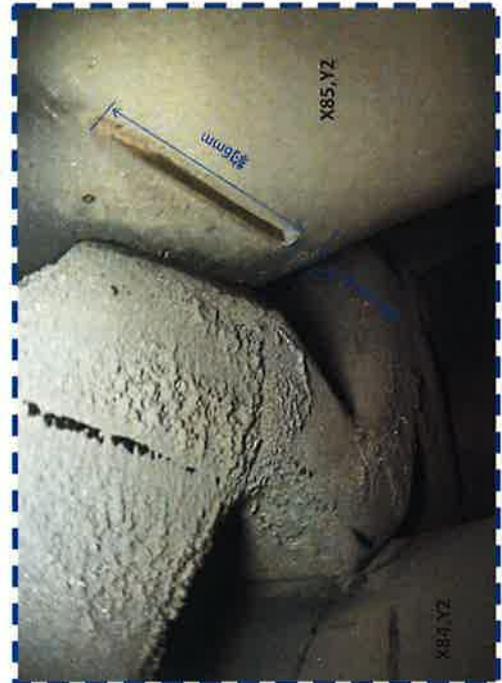
対象：3B管支持板下面 伝熱管 X85, Y2 @Cold

# A-蒸気発生器 伝熱管 2次側表面写真

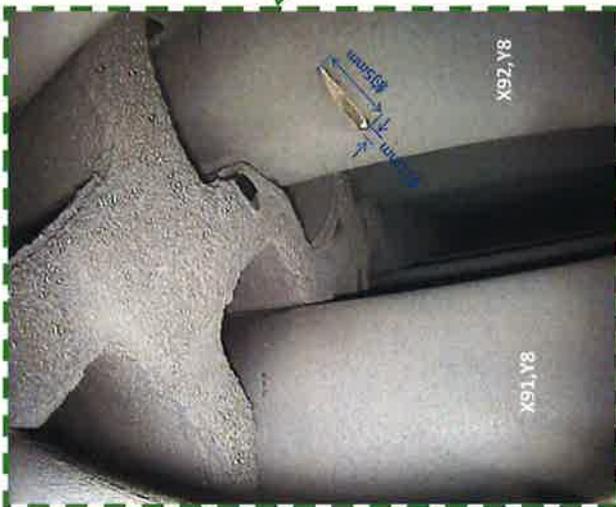
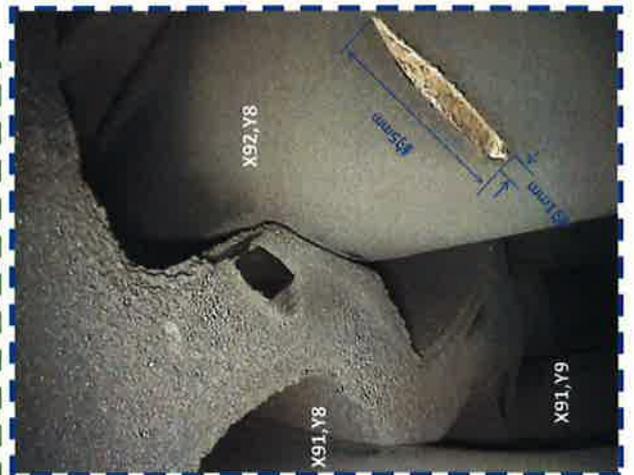
対象：3B管支持板下面 伝熱管 X92, Y8 @Cold

# B-蒸気発生器 伝熱管 2次側表面写真

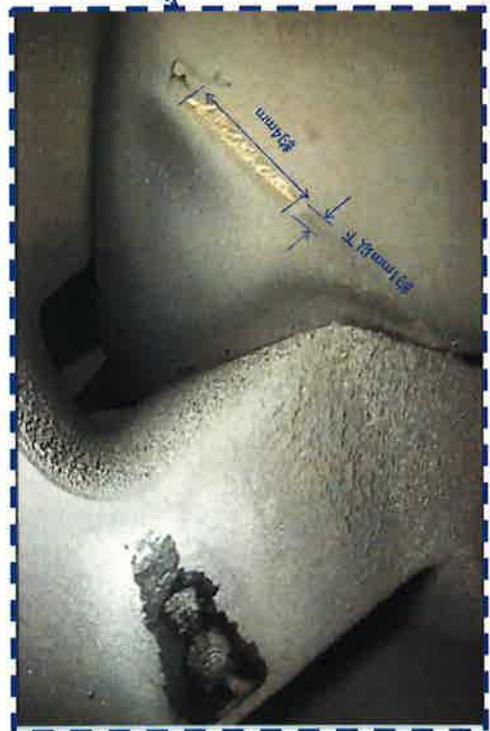
対象：2B管支持板下面 伝熱管 X45, Y5 @Gold

# C-蒸気発生器 伝熱管 2次側表面写真

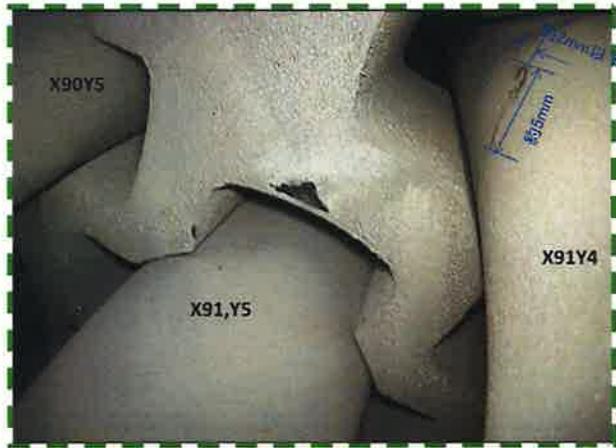
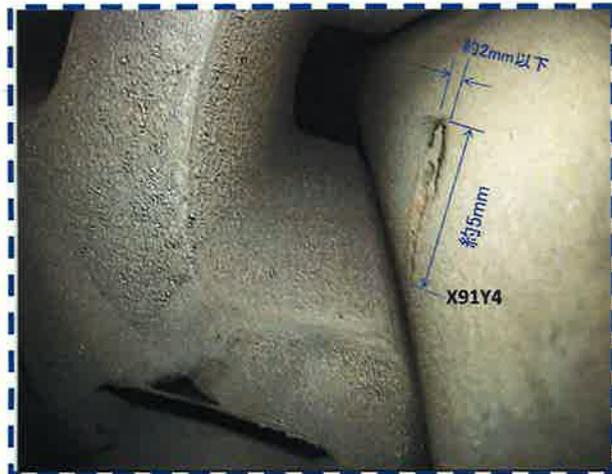
対象：2B管支持板下面 伝熱管 X91,Y4 @Cold

# C-蒸気発生器 伝熱管 2次側表面写真

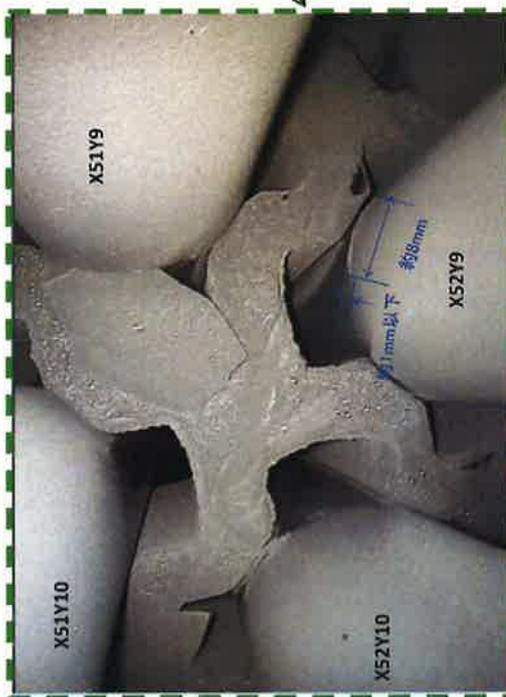
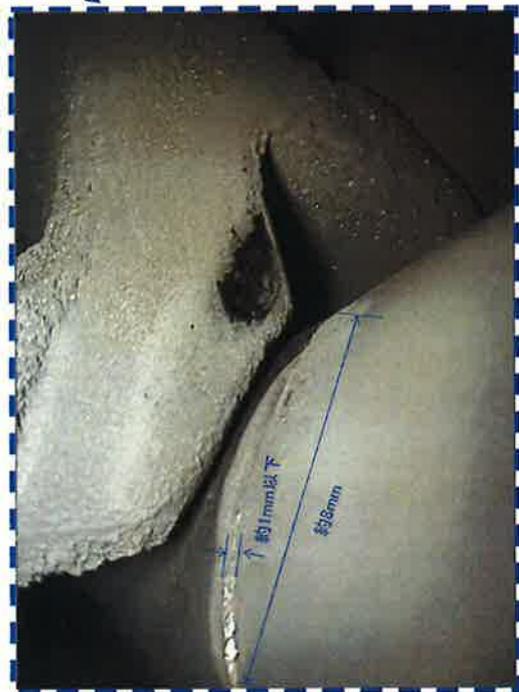
対象：3B管支持板下面 伝熱管 X52, Y9 @Cold

# C-蒸気発生器 伝熱管 2次側表面写真

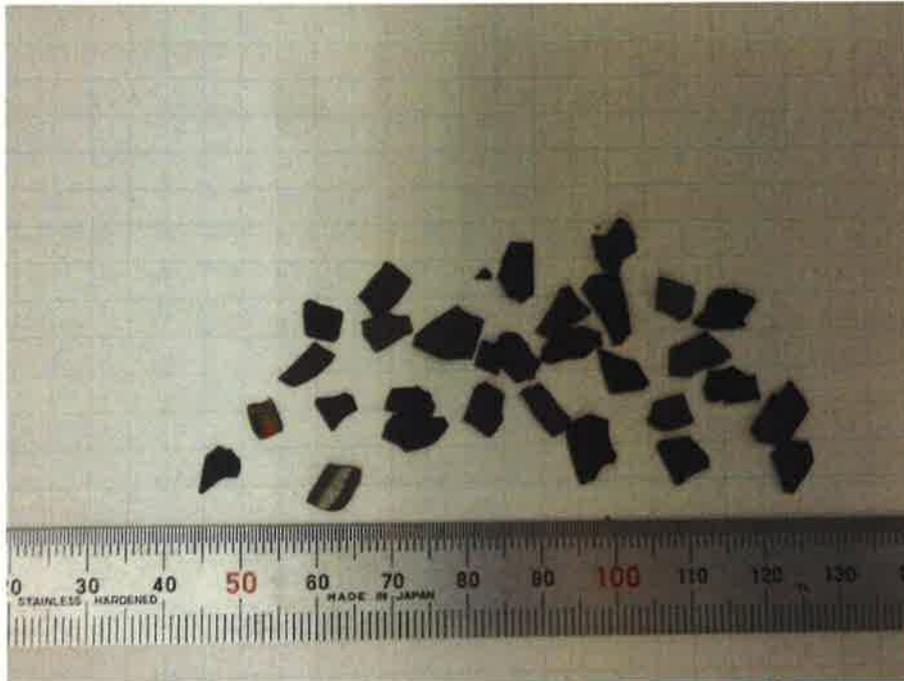
- ・スラッジランシング\*<sup>14</sup>等を実施した結果、スラッジ以外の異物については確認されなかった。

A-蒸気発生器スラッジランシング回収分(比較的大きいスラッジのみ抽出し撮影)

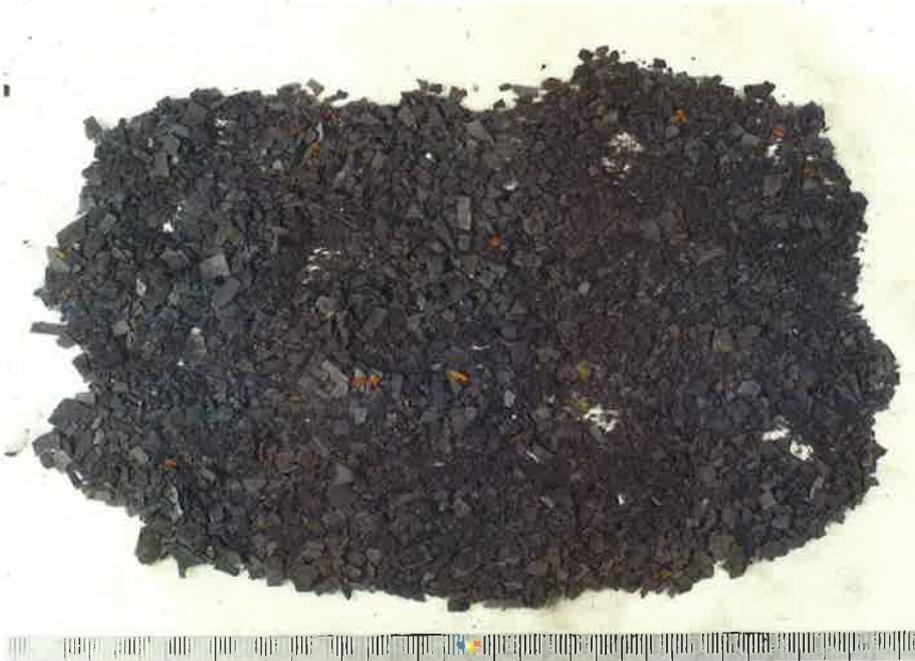
スラッジコレクター回収分(一部) : 代表 A蒸気発生器

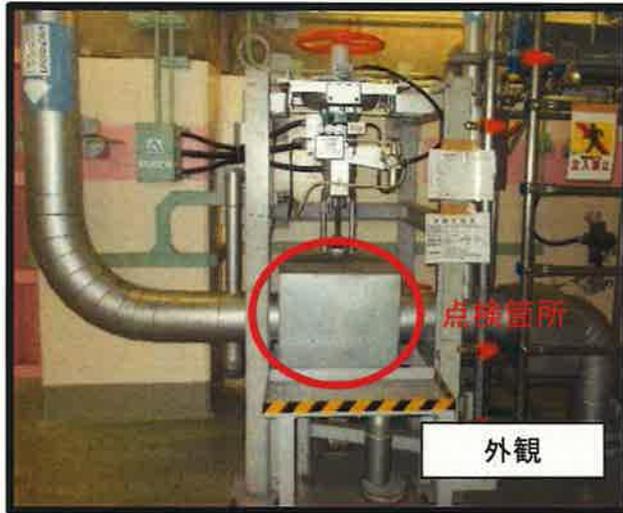
# SGブローダウン系統点検結果 (2 / 4)

## ②SGブローダウンタンク水位制御弁 弁内部 (異物なし)

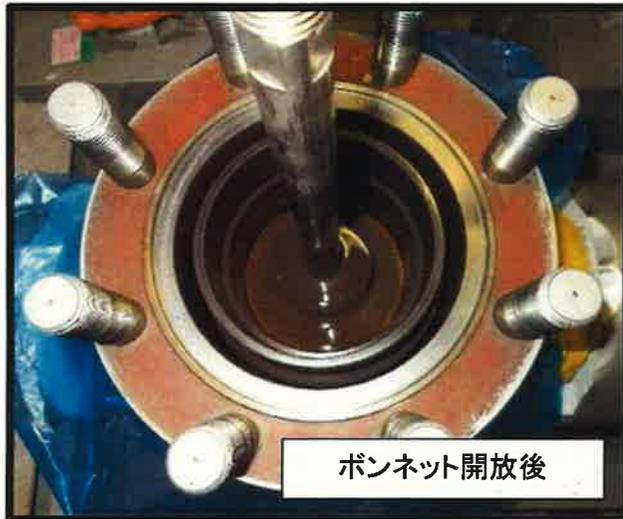
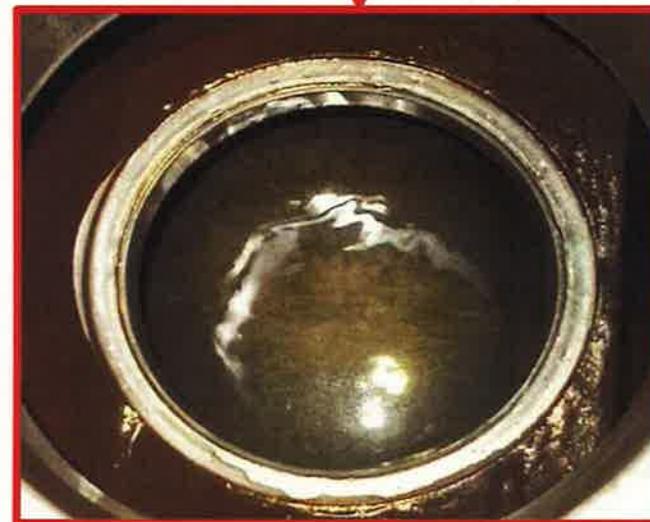
# SGブローダーダウンシステム点検結果 (3/4)

## ③SGブローダーダウンタンク水位制御弁 1次側配管内部 (異物なし)

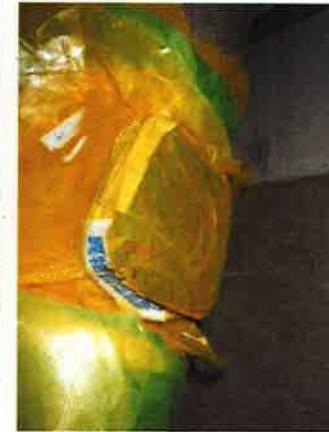
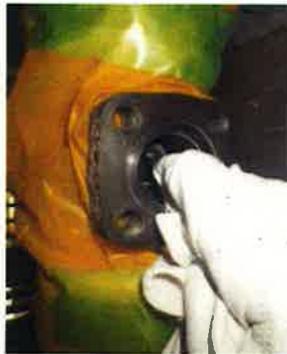
### 3. 手入れ

- ・ウエスは使用済みのものを再使用している場合があり、他の工具類と同じ工具袋内に保管と運搬されていることから異物が付着する可能性があり、作業前にウエスに付着物が無いことを確認しているものの確実に除去されなかった場合には開放作業時の開口部から混入した可能性は否定できない。

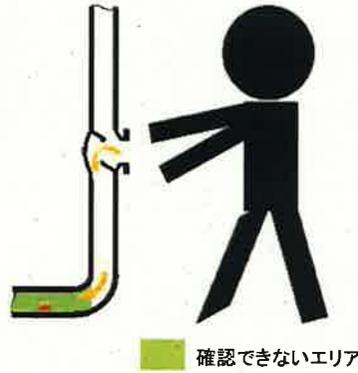
### 4. 組立・復旧

- ・弁箱内部および弁蓋側(弁体・弁棒含む)の異物確認を実施する。(関電(定検管理員)立会)  
パイロットミラーにて上流側、下流側とも確認するが、垂直管に取り付けられた弁については、異物混入後落下していることから最終異物確認時点では目視確認不可範囲となり異物混入の可能性は完全には否定できない。
- ・復旧時は作業責任者、品管責任者、定検管理員が異物混入防止の観点で連続監視しているため異物混入時は発見が可能である。

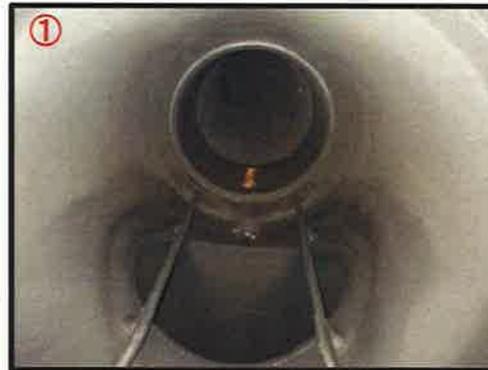
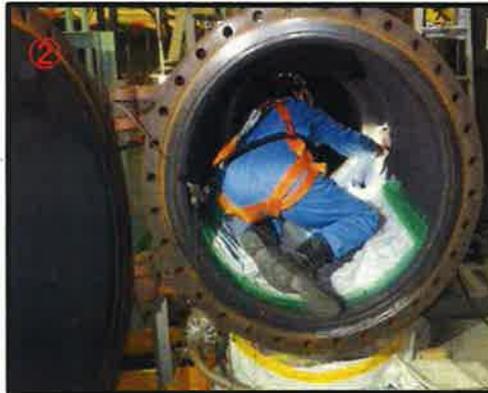
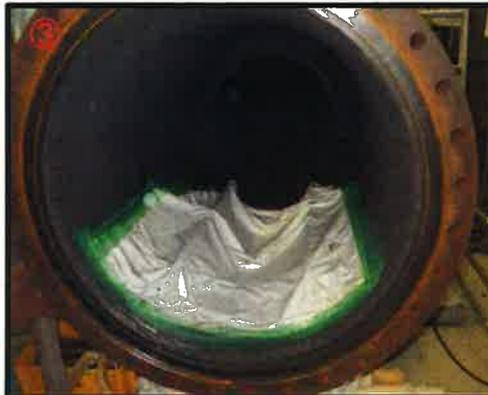
作業完了後、養生シートを撤去し、異物確認を行うが、配管内部に落下した異物を確認できない箇所があるため、異物残留を完全には否定できない。

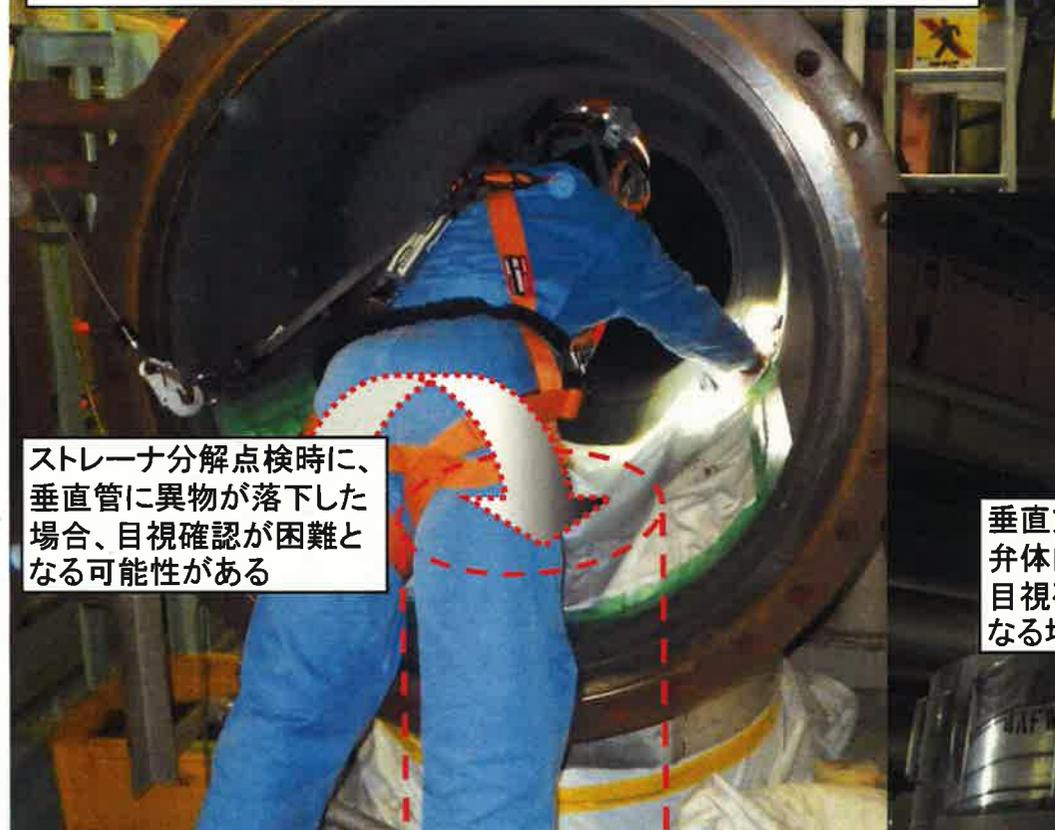
# 異物確認が困難となるケースの例

タービン動主給水ブースタポンプ入口ストレナ

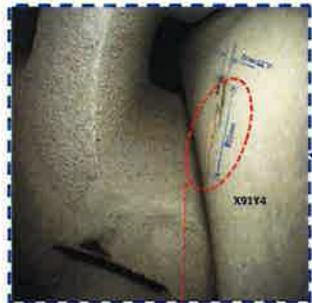
隣接伝熱管の健全性 (C-SG Cold側2B管支持板下面 伝熱管 X91, Y4)

右記波形データにおける減肉信号源と推定される部位

- ・外面減肉信号は、X91Y4にのみ認められる。(MIXで消失しない信号がある)
- ・その他のアドレスでは、支持板(ランド部)信号並びに付着物信号のみが認められ、MIXでは信号が消失している。

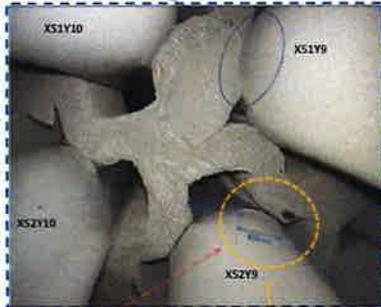
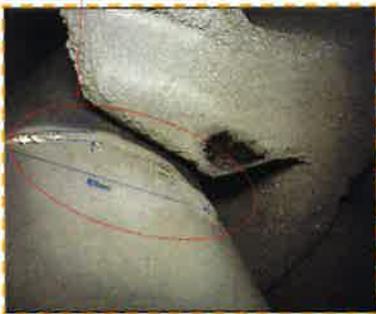
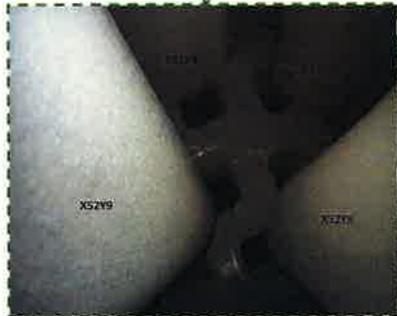
隣接伝熱管の健全性 (C-SG Cold側3B管支持板下面 伝熱管 X52, Y9)

・減肉信号は認められない  
 ・右配管形データにおけるスケール信号源と推定される部位

右配管形データにおける減肉信号源と推定される部位

- ・外面減肉信号は、X52Y9にのみ認められる。(MIXで消失しない信号がある)
- ・X51Y9のスケール接触部とスケール信号が一致すると推定される。(ただしインテリJECTでは周方向の絶対位置は特定できない)
- ・その他のアドレスでは、支持板(ランド部)信号並びに付着物信号のみが認められ、MIXでは信号が消失している。
