現地調査等の概要

～耐圧強化ベントラインにおける汚染状況～

耐圧強化ベントラインにおける汚染状況に関する現地調査等の実施概要

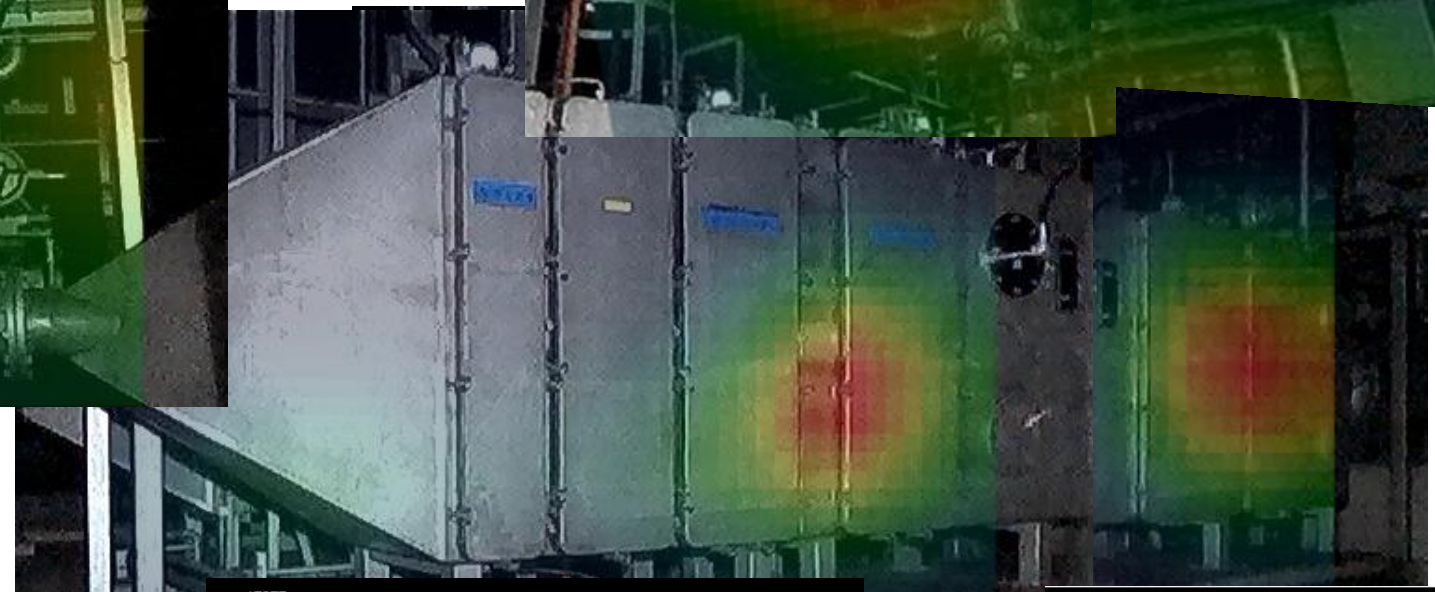
100mSv/h程度

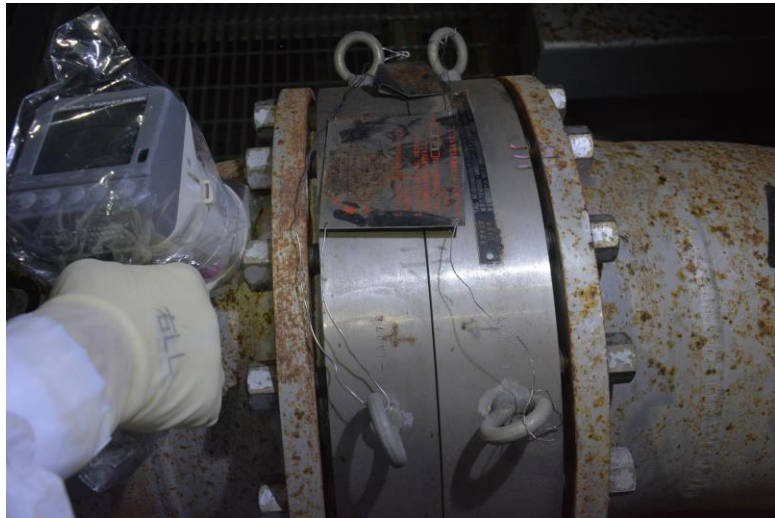
2号機耐圧強化ベントライン ラプチャーディスク

B.G. 120~150 μ Sv/h

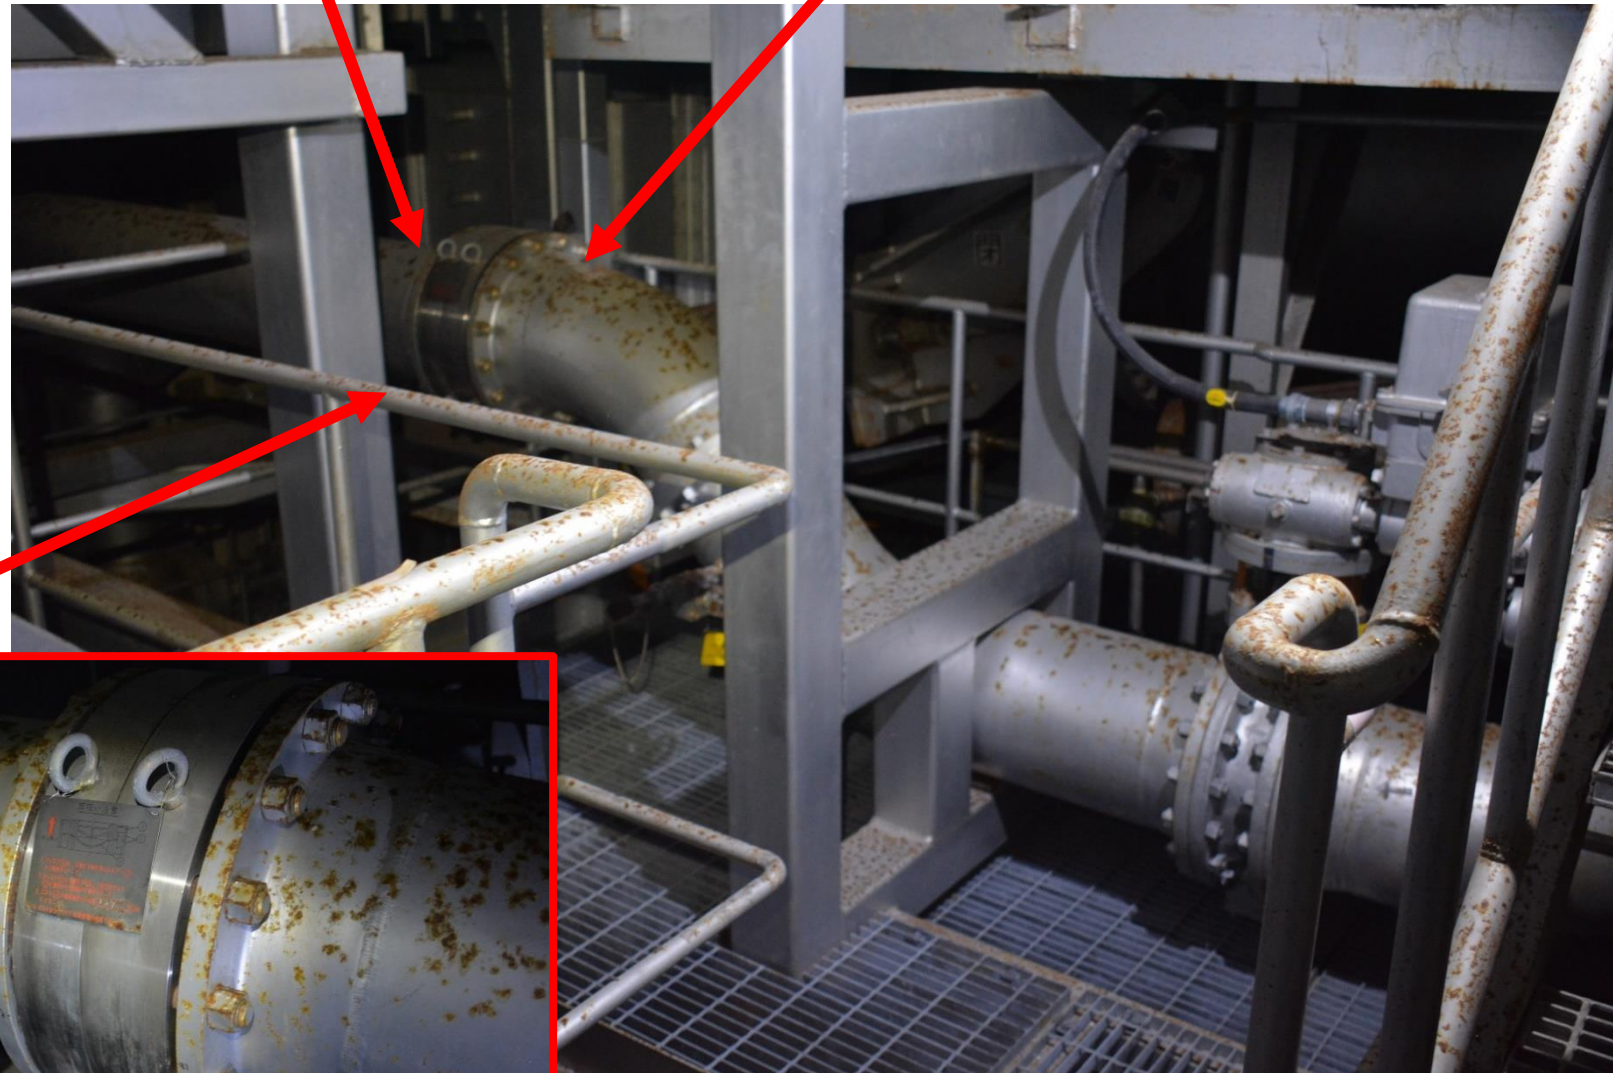
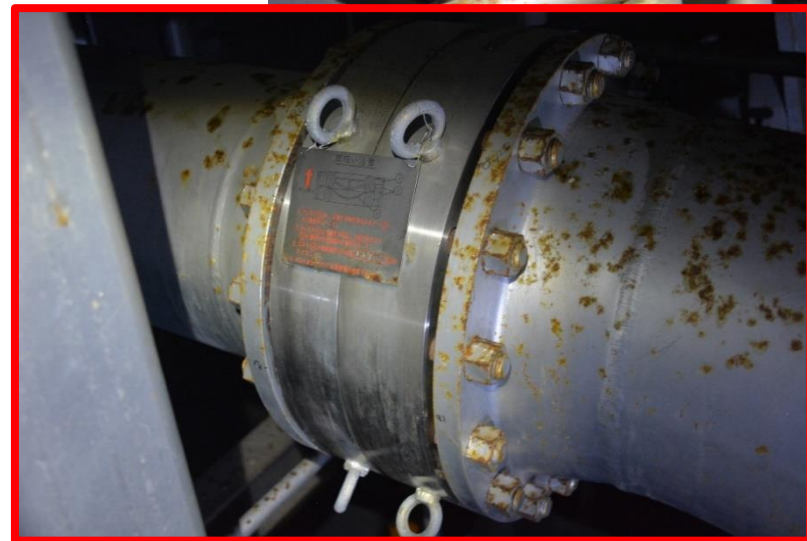
3号機耐圧強化ベントライン
ラプチャーディスク

8000 μ Sv/h

5500 μ Sv/h

2500 μ Sv/h

B.G. 100~150 μ Sv/h

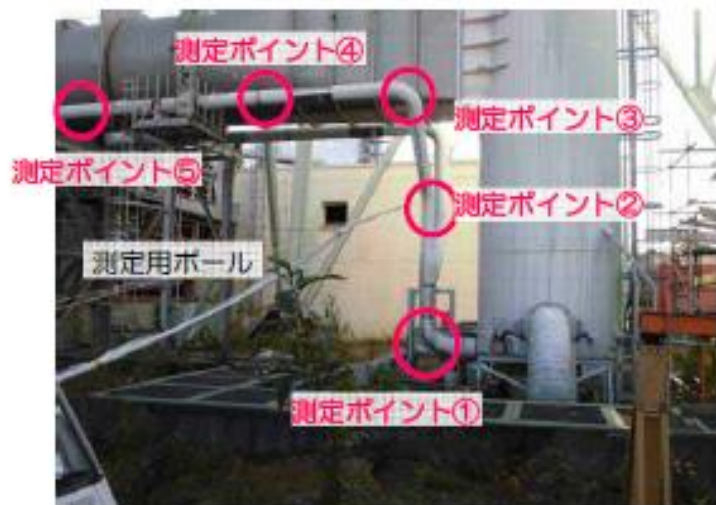
測定ポイント図

- 測定実施日 平成25年11月21日、22日
- 測定ポイント
 - (1) SGTS配管と排気筒の接合部 (測定ポイント① GL約0.8m)
 - (2) SGTS配管の立上り部分 (測定ポイント② GL約4m)
 - (3) SGTS配管の水平部分3箇所 (測定ポイント③④⑤ GL約7m)
- 測定方法
 - ・1/2号機排気筒北側に線量計を先端に付けた測定用ポール付きトラックを据え付ける。
 - ・線量計を付けた測定ポールを使用して雰囲気線量を測定する。
