# 3号機原子炉建屋3階の調査結果について

～令和元年12月12日等現地調査結果～

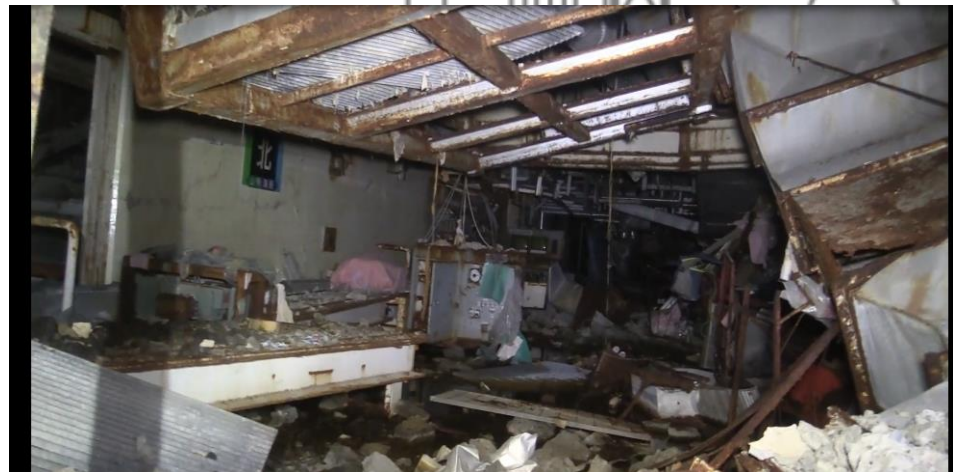
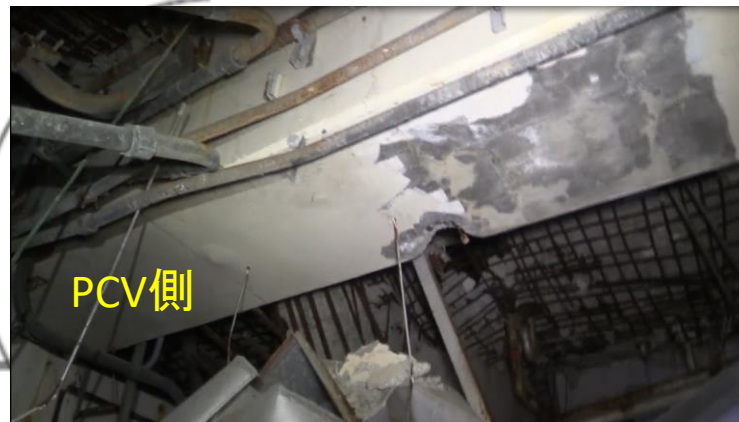
・14mSv/h z ← ⊙

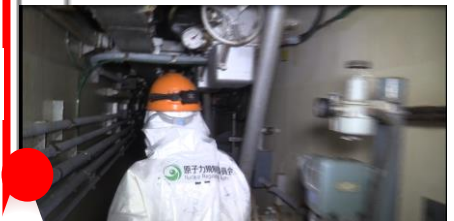
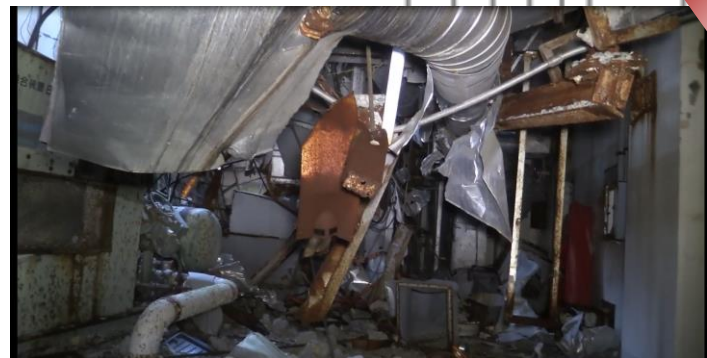
2mSv/h

5mSv/h

・50mSv/h

床から3m 40mSv/h

・45mSv/h

・30mSv/h

・35mSv/h

・25mSv/h

・20mSv/h

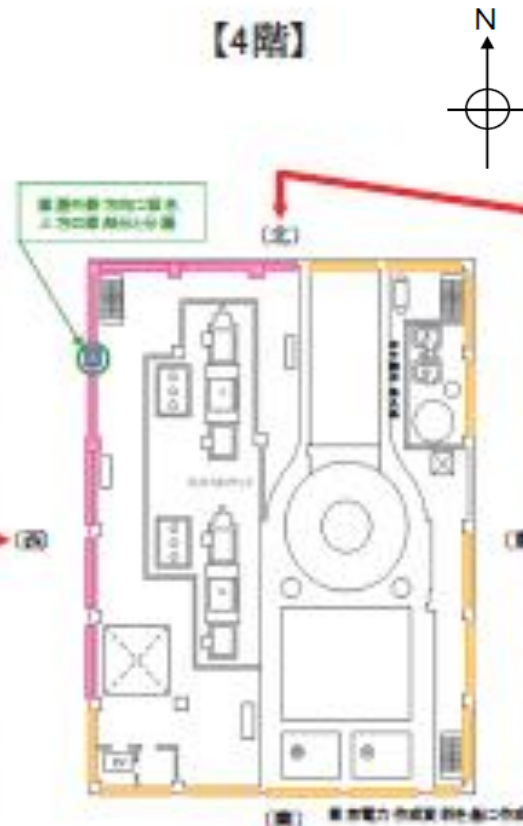
3号機原子炉建屋  
4階

3号機R/Bの損傷状況

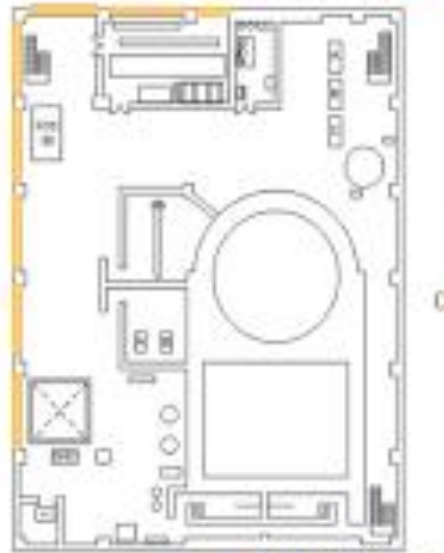
3号機原子炉建屋  
3階

3号機R/Bの損傷状況

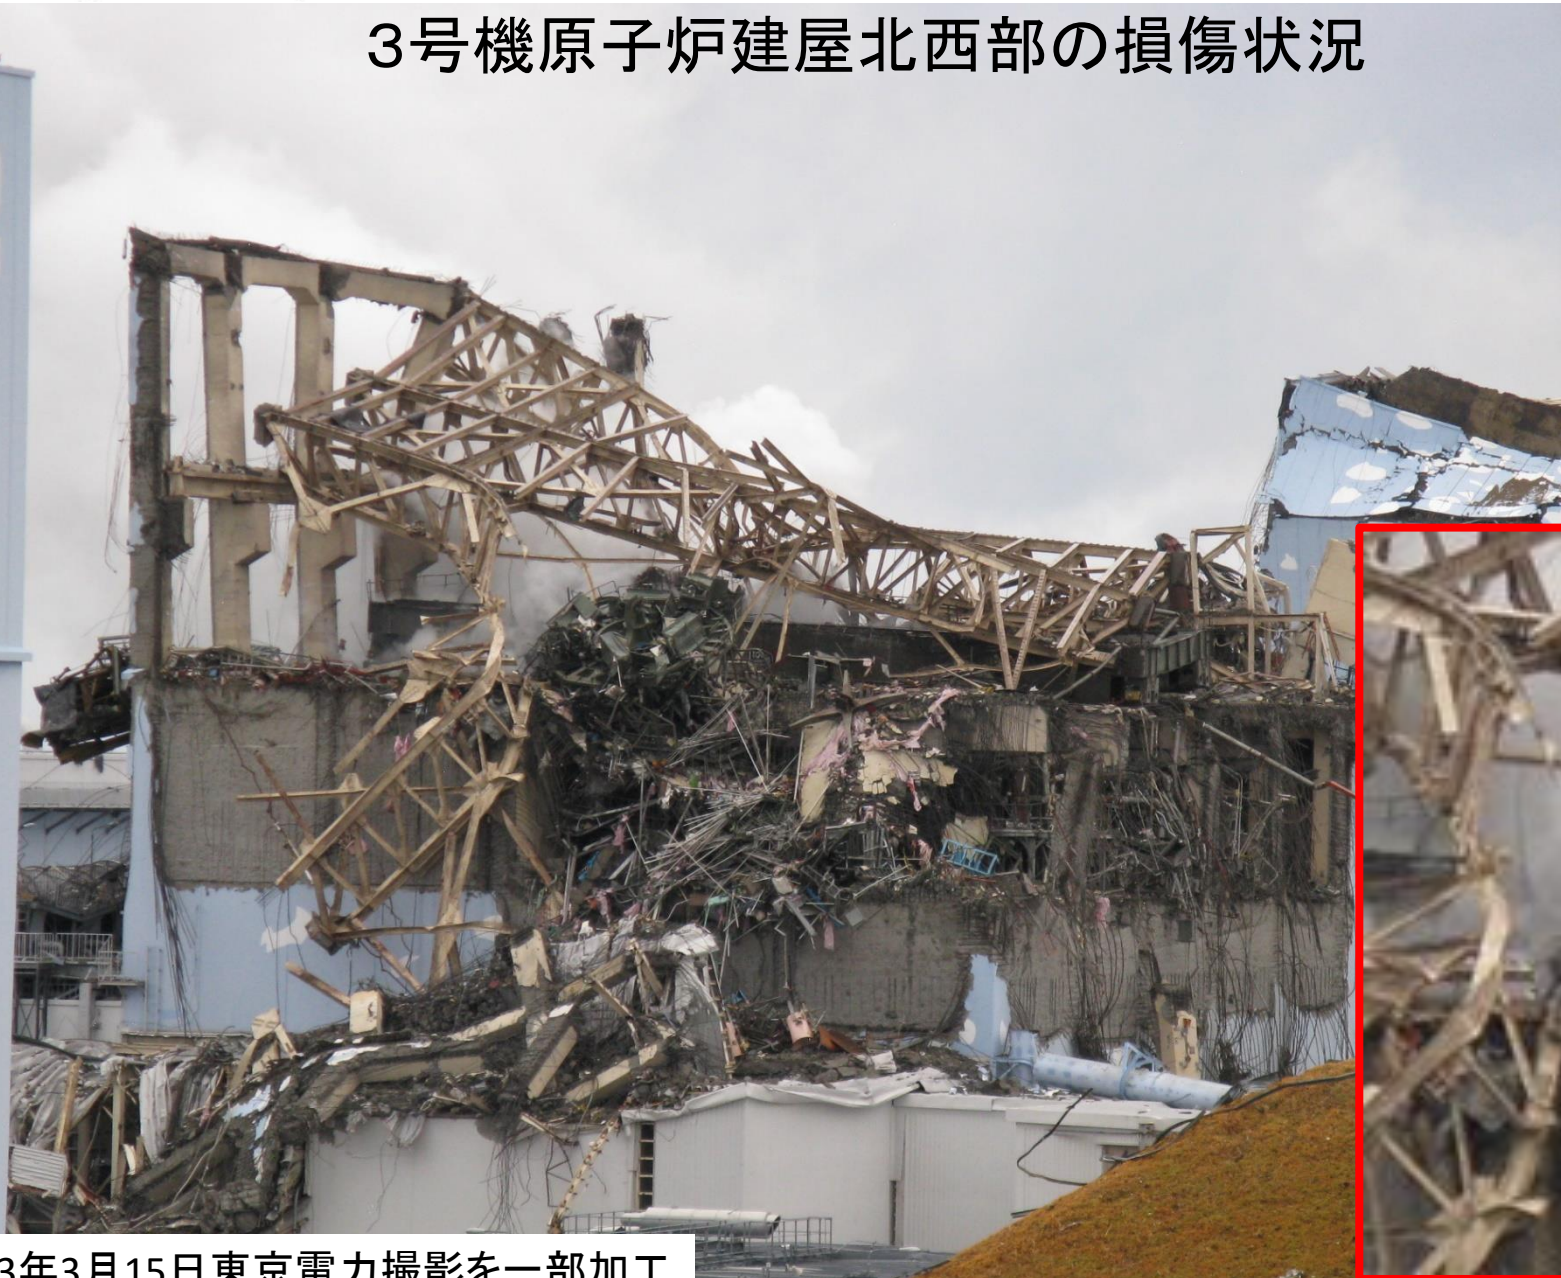
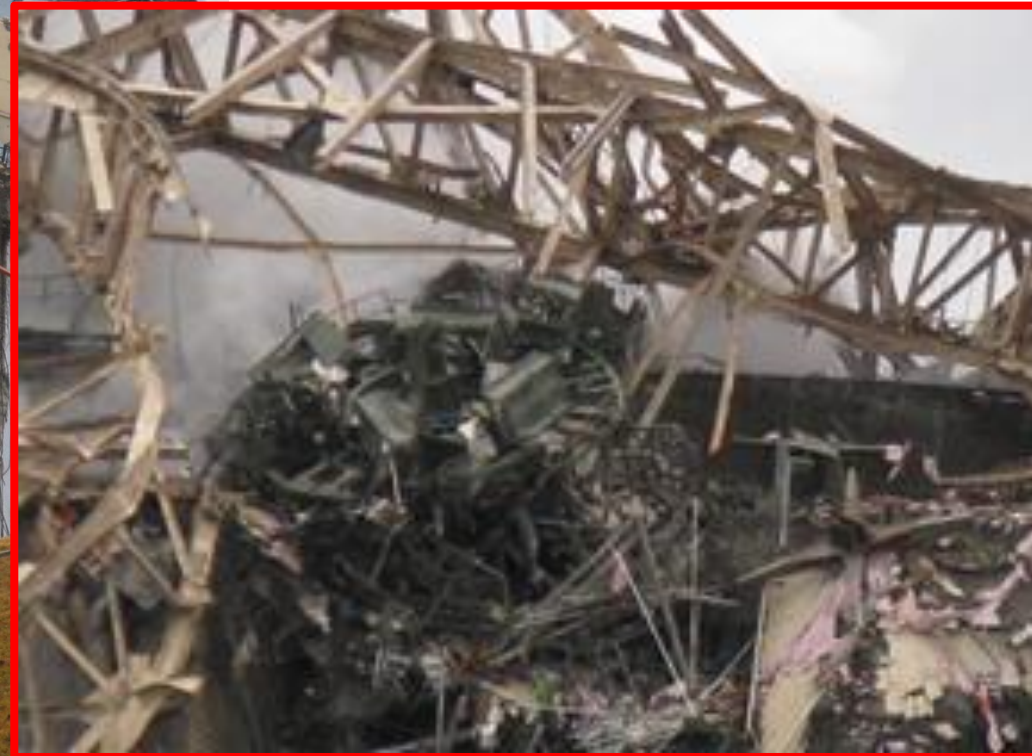
## 3号機原子炉建屋北西部の損傷状況

平成23年3月15日東京電力撮影を一部加工
