東京電力福島第一原子力発電所における
事故の分析に係る検討会
第9回会合

3号機原子炉建屋3階の調査結果について

～令和元年12月12日等現地調査結果～

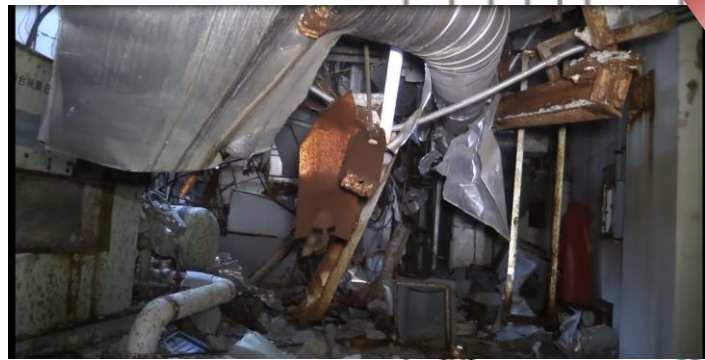
・50mSv/h

床から3m 40mSv/h

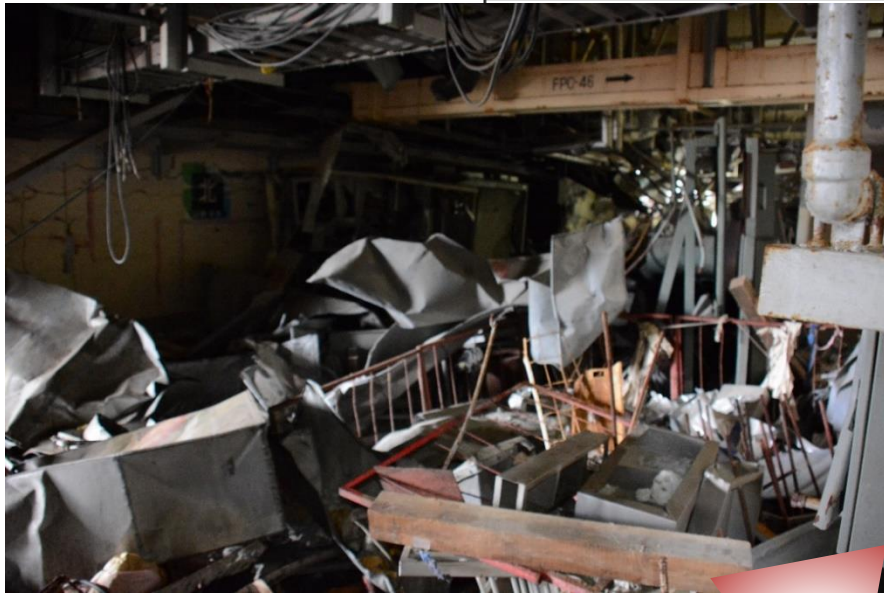
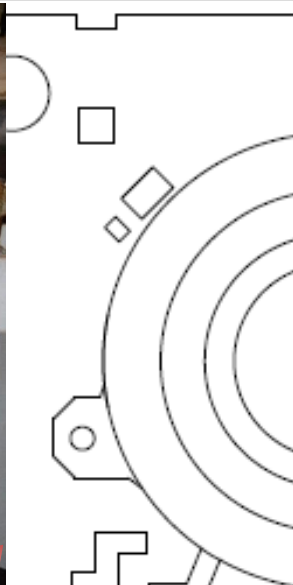
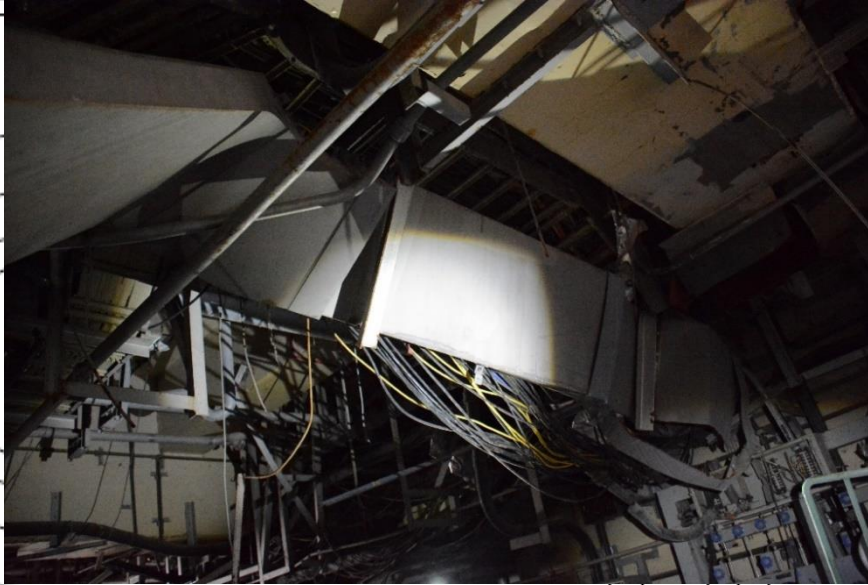
4号機原子炉建屋 3階
(平成25年7月11日原子力規制庁撮影)

4号機原子炉建屋3階の損傷状況の概要

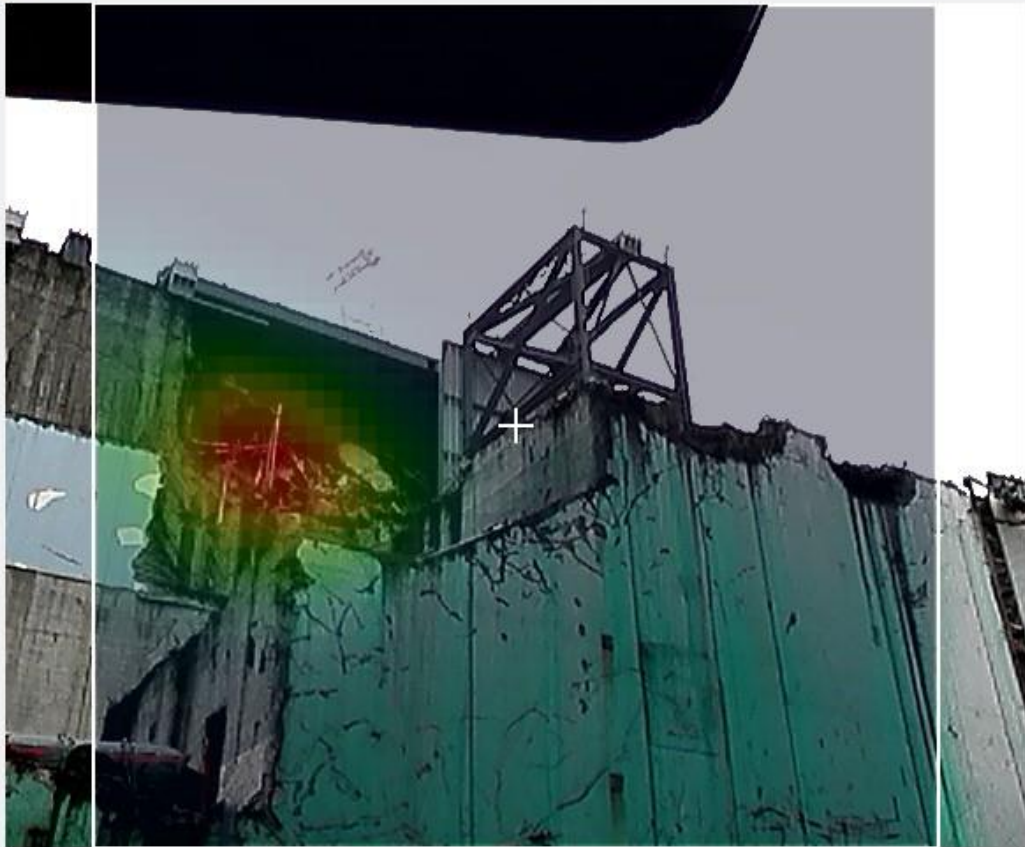
①

平成29年5月25日原子力規制庁撮影

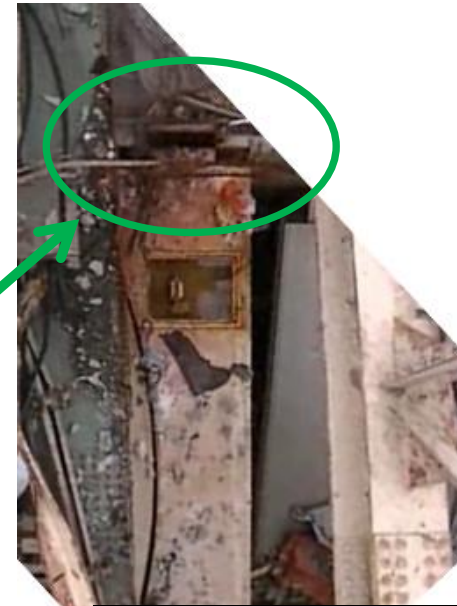
蒸気確認位置

2011年8月24日東電撮影を一部加工

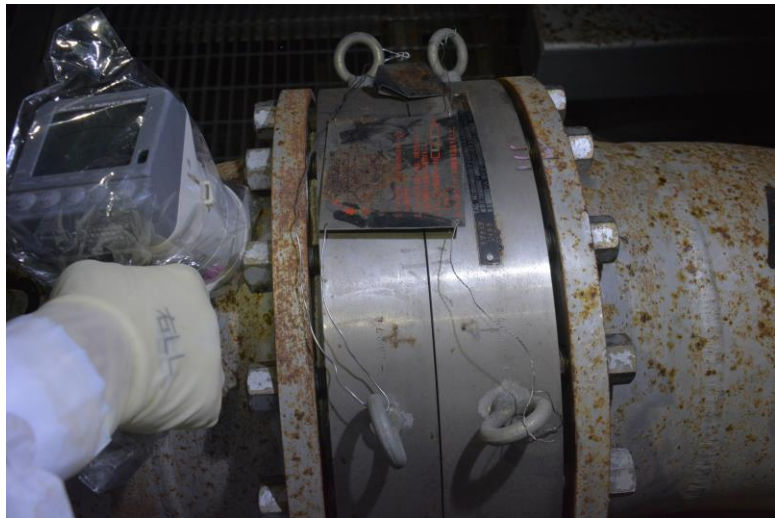
2号機耐圧強化ベントライン ラプチャーディスク

B.G. 120~150 μ Sv/h
