現地調査結果について

～令和2年1月17日現地調査結果(4号機原子炉建屋)～

～ 令和2年1月30日現地調査結果(2号機オペフロ) ～

4号機原子炉建屋内の調査結果について

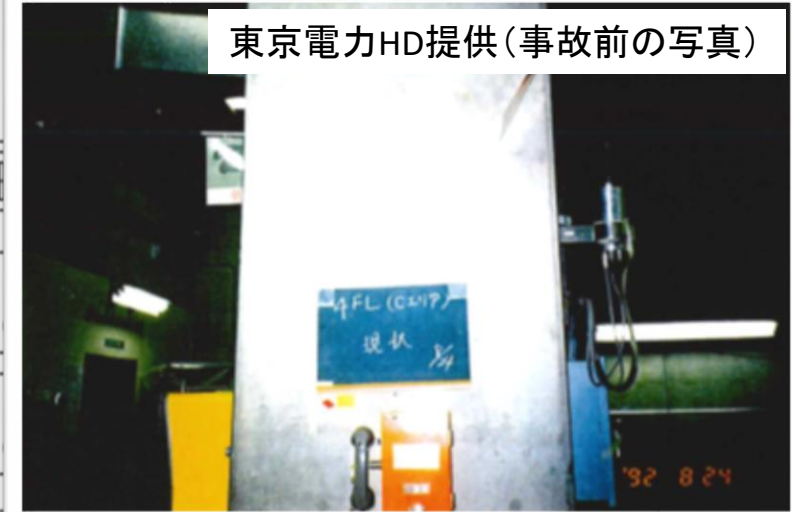
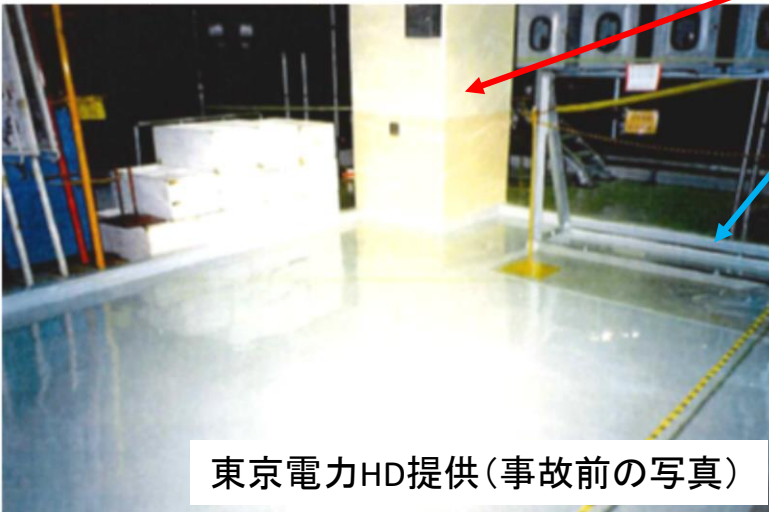
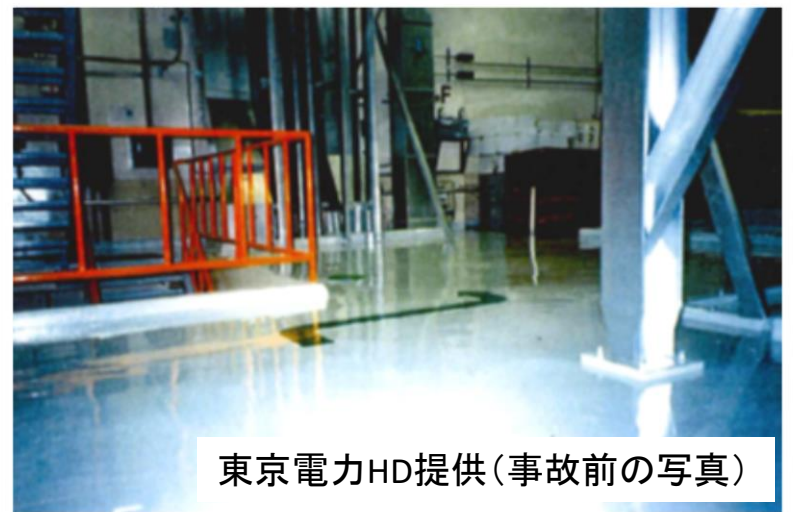
No.	コメント、事実確認等	対応状況	検討会資料
6	3号機3階西のハリの破損箇所の上階(4階)に柱はなかったのか。(5階の爆発の力を4階床に伝える構造物はなかったのか。)	東電HDから提示済み	本資料で説明
7	3号機4階西のMGセット周囲の堰の有無	東電HDから提示済み	本資料で説明

- 柱
- 堰(油漏えい防止堰)

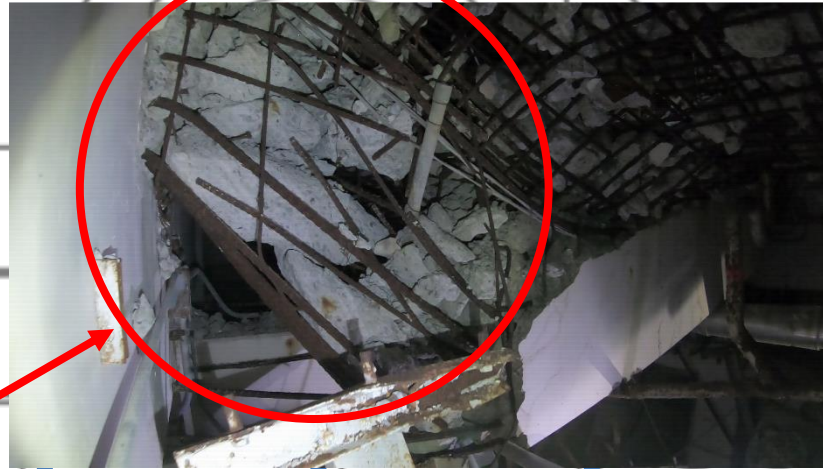
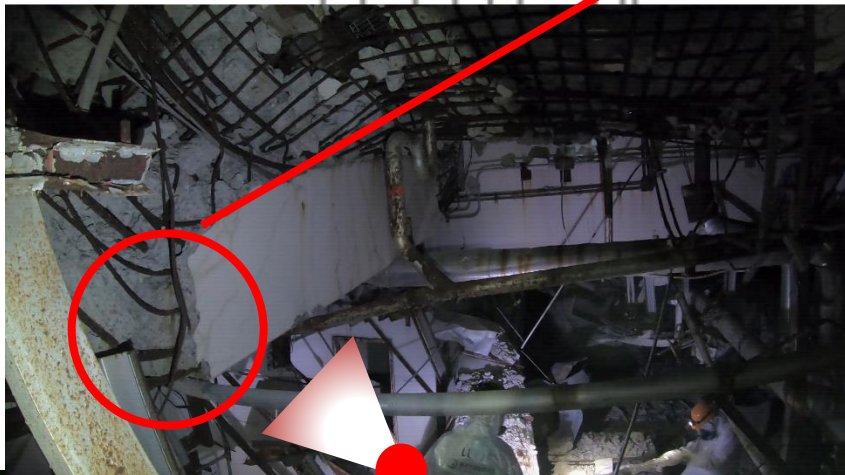
3号機原子炉
建屋 3階

3号機原子炉建屋3階のこれまでの損傷状況の概要

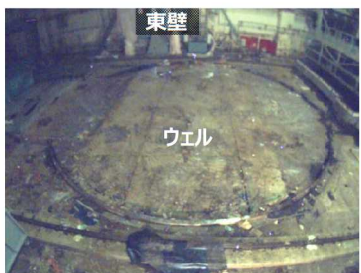
【原子炉ウェル】
 ・ウェル上面は、養生シートやガレキの撤去をしたものの、依然として汚染レベルが高い状況。
 ・ウェル上面の汚染は、蒸気がウェルと養生シートに滞留し、その後乾燥したものと考えられることから、養生シートやガレキを撤去しても汚染は残留しているものと考えられる。

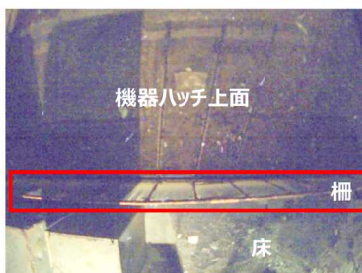
【機器ハッチ上面】
 ・機器ハッチが除染ピットと比較して汚染レベルが高い。機器ハッチの汚染は、柵の内側付近が高い。
 ・機器ハッチ手前の隙間から雨水等の水が流れ、その際に随伴した放射性物質が蓄積したと考えられる。

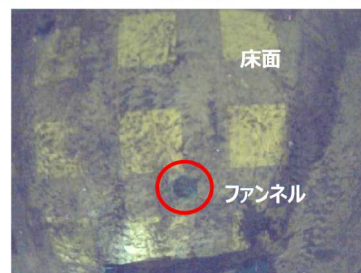
【ファンネル】
 ・雨水等の水がファンネルに流れこみ、その際に放射性物質を随伴し、ファンネルに汚染が蓄積したと考えられる。
 ・逆の流れがないため、汚染が高い部分はファンネルに限定されていると考えられる。

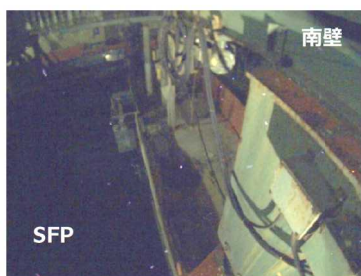
【南側エリア】

- ・床面あるいは低所付近が高くなっている。
- ・燃料プールとフェンス間は床養生がされているため、上部機器表面の放射性物質が雨水等で流され、床面に堆積したと考えられる。

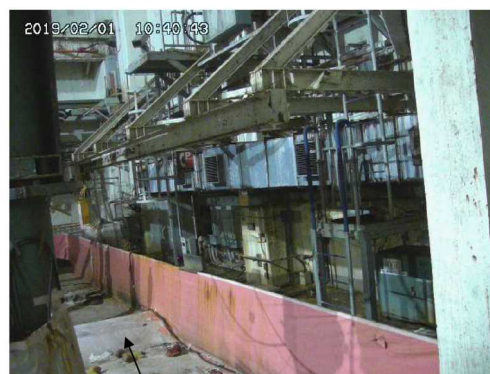
【南側エリア】
・燃料プールと養生フェンスの間は床養生されていることを確認。
