# 福島第一原子力発電所 3号機,4号機原子炉建屋の耐震性評価について

2020年3月16日

東京電力ホールディングス株式会社

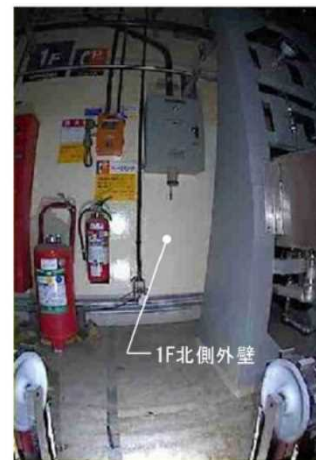
②1Fシェル壁

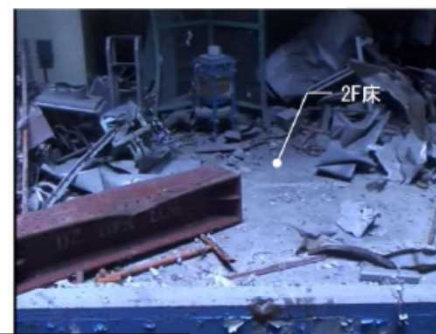
⑧ 2F床(大物搬入口北側)

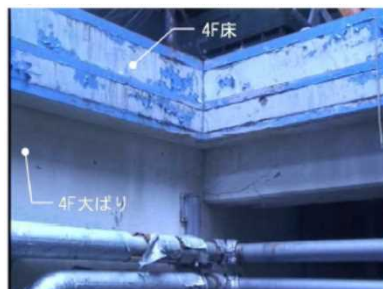
②4F大ばり交差部(R6通り×RF通り)
