東京電力福島第一原子力発電所における  
事故の分析に係る検討会  
第13回会合

# 福島第一原子力発電所3号機の水素爆発

～ 複数段階事象の可能性について～

2020年9月3日

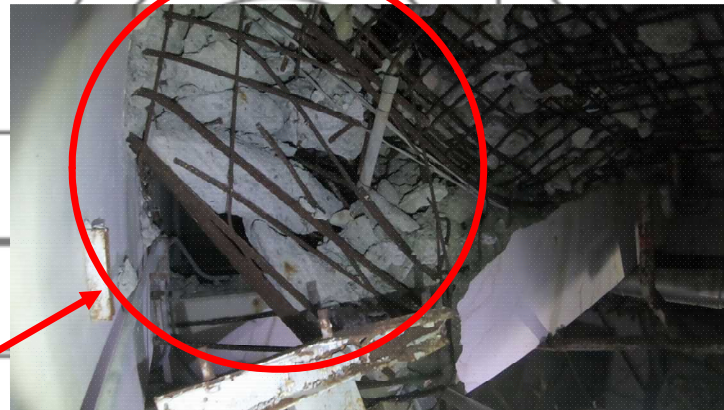
3号機原子炉  
建屋 3階  
[小梁]

## 5 - 3) 3号機3階天井部梁の折損

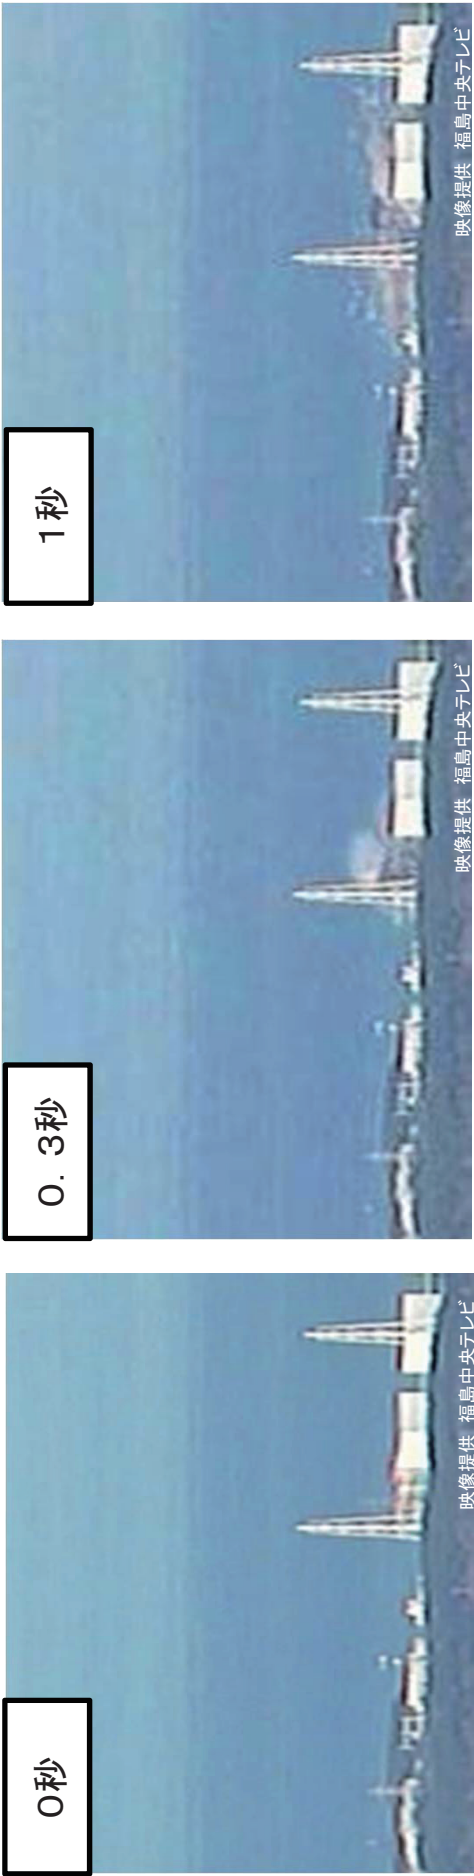
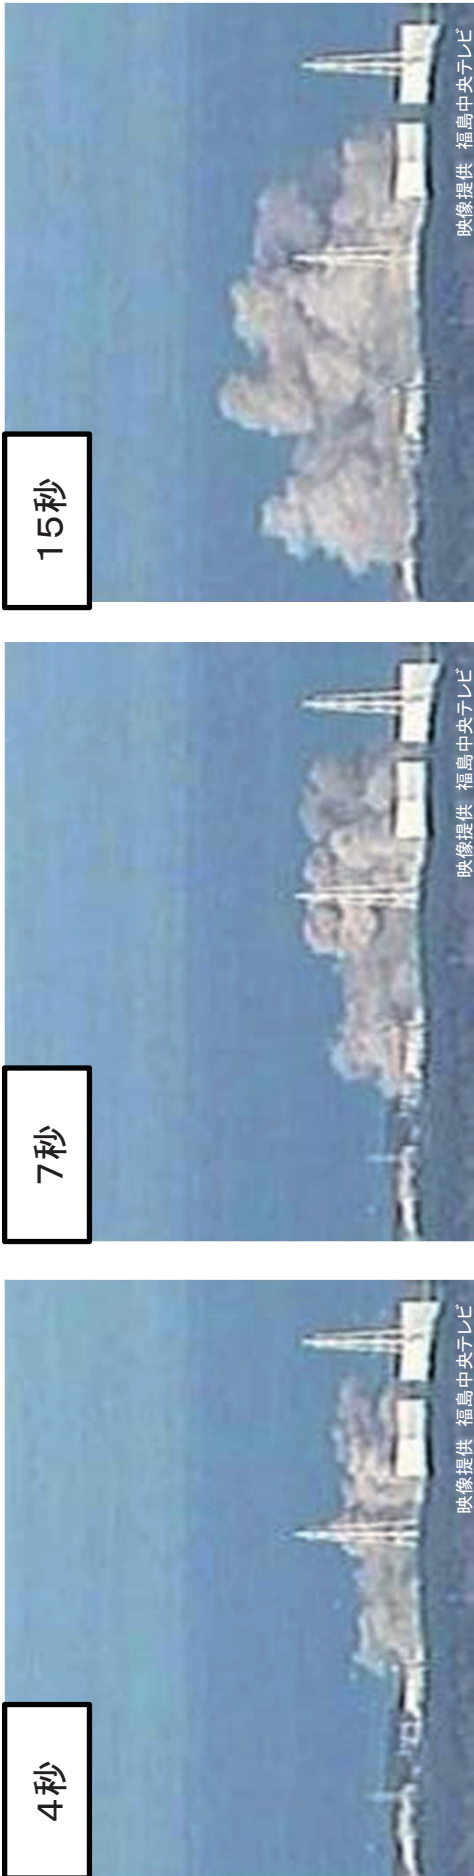
【1号機】

1号機及び3号機の水素ガス爆発映像

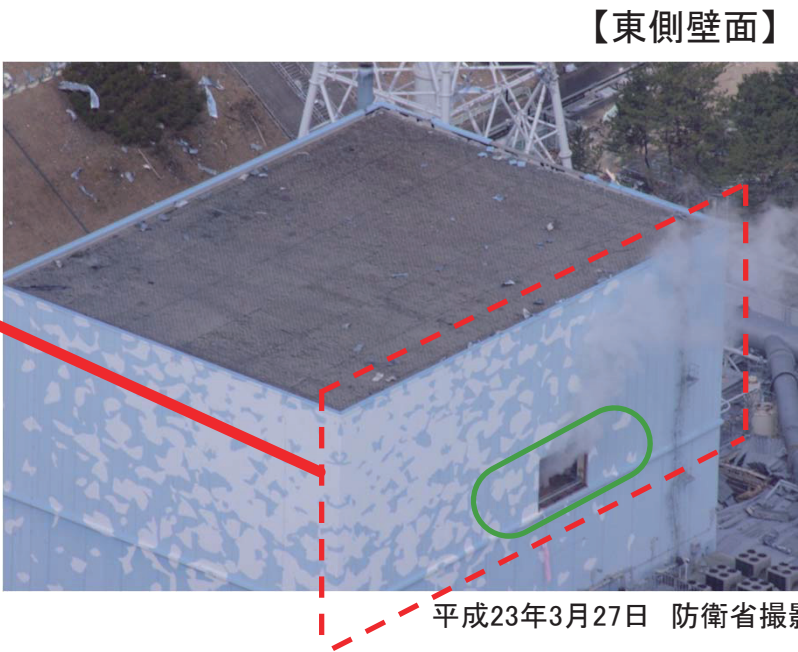
ブローアウトパネルが脱落
