# 福島第一原子力発電所3号機の水素爆発

～ 複数段階事象の可能性について～

2020年9月3日

説明者 原子力規制特別国際交渉官

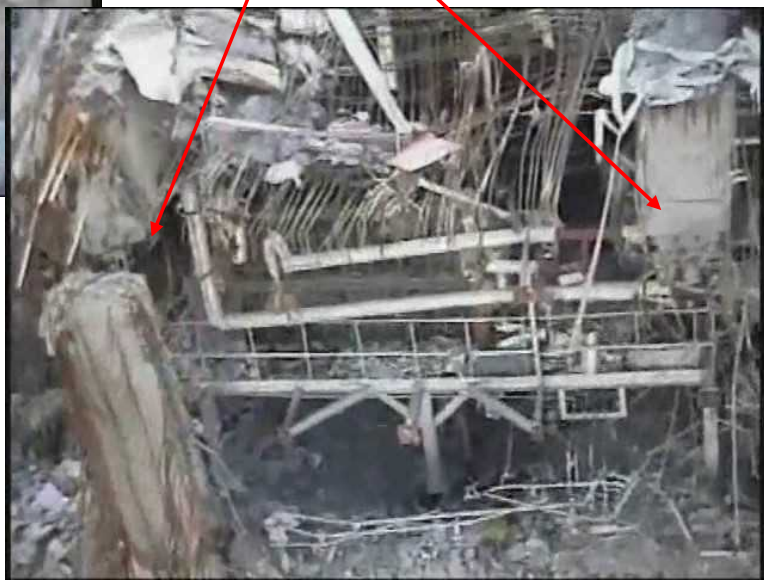
柱、壁の全壊。

北西部の柱、壁、床が全壊。

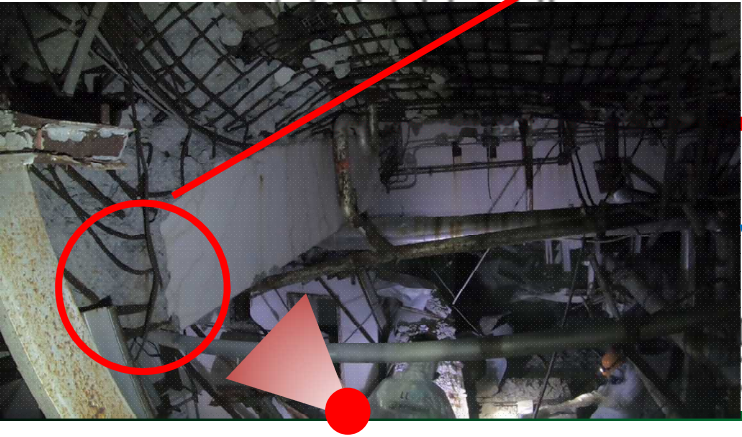
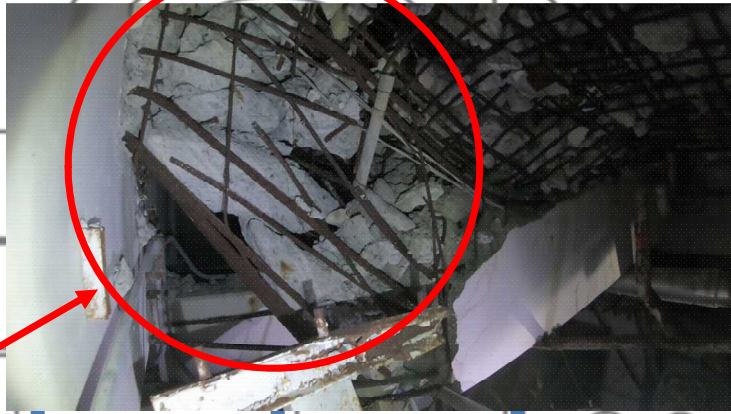
3号機原子炉  
建屋 3階  
[小梁]

## 5 - 3) 3号機3階天井部梁の折損

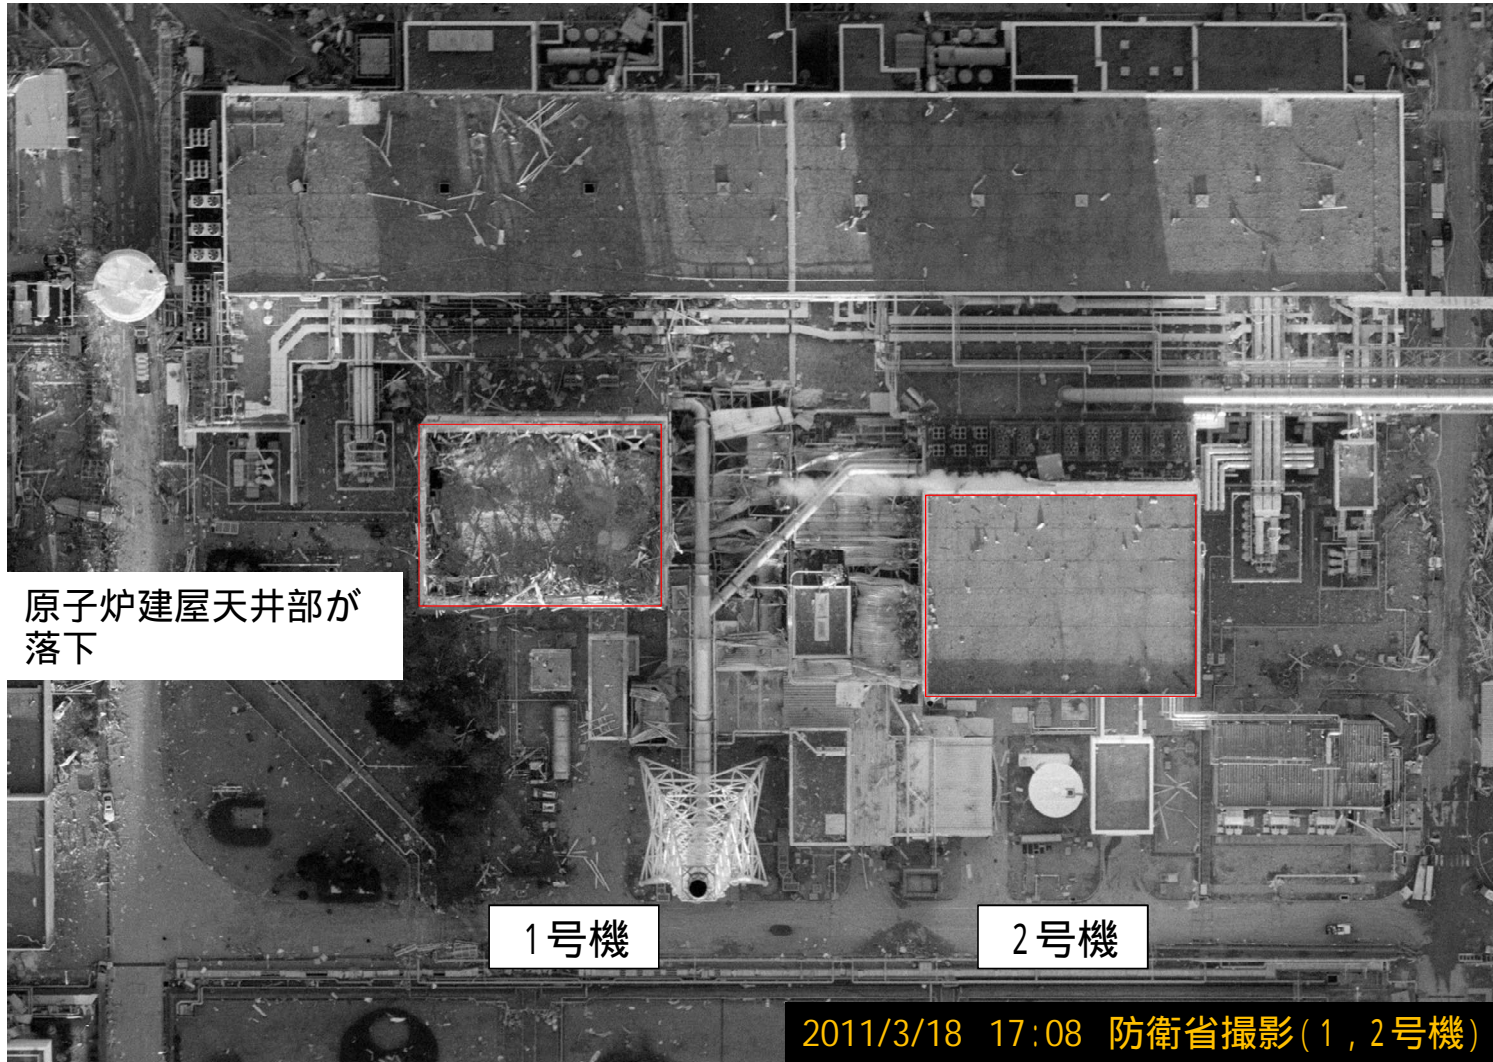
1号機

原子炉建屋天井部が  
落下

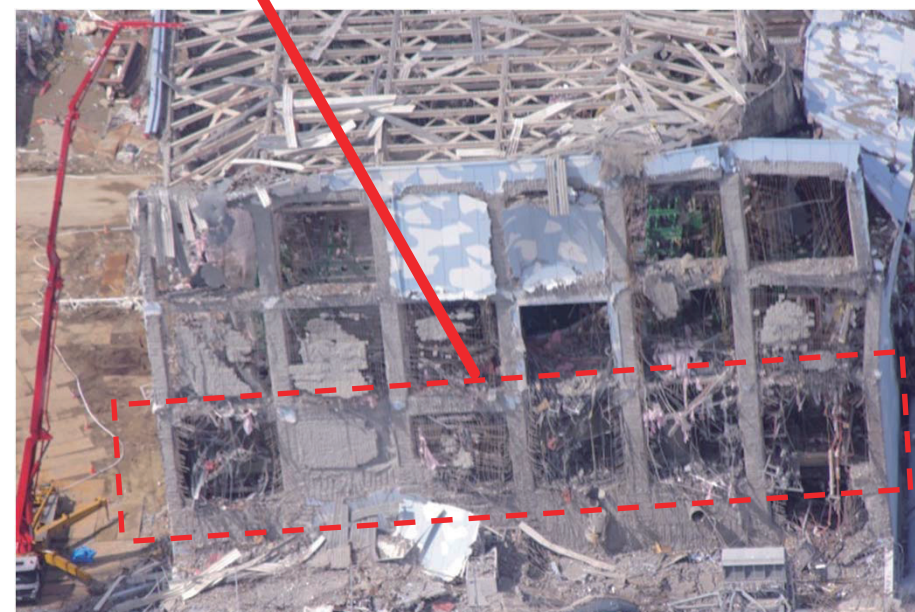
5階フロア床の損傷が大きい箇所の直下付近の床面が下方に変形し、排気ダクトの残がいと推定されるがれきが多数存在

排気ダクトが粉碎されて原形をとどめておらず、4階床が爆発の影響で3階方向へ沈下
