高浜発電所3号機 蒸気発生器伝熱管の損傷について

## 発電用原子炉施設故障等報告書

件名	高浜発電所3号機 蒸気発生器伝熱管の損傷について										
事象発生の日時	2020年2月18日 13時00分 (技術基準に適合していないと判断した日時)										
事象発生の場所	高浜発電所3号機 原子炉格納容器内										
事象発生の発電用原子炉施設名	原子炉冷却系統施設 一次冷却材の循環設備 蒸気発生器 (BおよびC)										
事象の状況	<p>1. 事象発生の状況</p> <p>高浜発電所3号機(加圧水型軽水炉、定格電気出力87万kW、定格熱出力266万kW)は、2020年1月6日より第24回定期検査中であり、3台ある蒸気発生器(以下、「SG」という。)の伝熱管<sup>*1</sup>全数について、健全性を確認するため渦流探傷試験<sup>*2</sup>(以下、「ECT」という。)を実施した。</p> <p>その結果、B-SGの伝熱管1本およびC-SGの伝熱管1本について、管支持板<sup>*3</sup>付近に、外面からの減肉とみられる有意な信号指示<sup>*4</sup>が認められたことから、実用発電用原子炉及びその附属施設の技術基準に関する規則第18条並びに第56条に適合しておらず、実用発電用原子炉の設置、運転等に関する規則第134条に該当することを、2020年2月18日13時00分に判断した。</p> <p><sup>*1</sup> SGの中で1次冷却材(1次側)と給水(2次側)の熱交換を行う逆U字形の管群。1次冷却材は入口管板部(高温側)から入り、給水と熱交換後に出口管板部(低温側)へ流れる。</p> <p><sup>*2</sup> 高周波電流を流したコイルを伝熱管に挿入することで伝熱管に渦電流を発生させ、伝熱管の欠陥により生じる渦電流の変化を電気信号として取り出すことで欠陥を検出する試験(ECT; Eddy Current Test)。全周に対して渦電流の発生と検出を別々のコイルを用いた24組のコイルで伝熱管の欠陥による渦電流の変化を信号として検出する。</p> <p><sup>*3</sup> 伝熱管を支持する部品。</p> <p><sup>*4</sup> ノイズレベル(雑音信号レベル)を超える信号であって、SG管支持板等の外部構造物あるいは伝熱管の形状等に起因する信号(疑似信号)ではない信号指示。</p> <p>2. ECT結果</p> <p>(1) 検査期間</p> <p>2020年 2月 2日～2020年 2月18日(定期事業者検査終了日)</p> <p>探傷検査・データ整理期間 2020年 2月 2日～2020年 2月15日</p> <p>解析・評価検査期間 2020年 2月16日

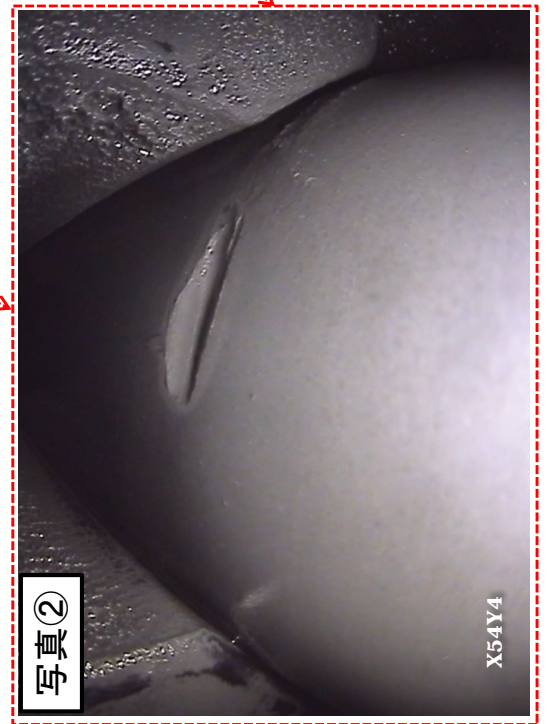
対象：第三管支持板下面 伝熱管 X54, Y4 @Cold

第三管支持板 X54, Y4：減肉率 約32%

第三管支持板 (減肉率 約32%) :

周方向約4.0mm、軸方向約1.0mm (X54, Y4)

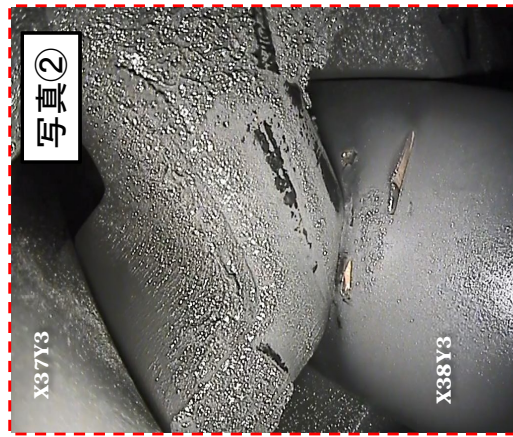
対象：第三管支持板下面 伝熱管 X38, Y3 @Cold

第三管支持板 X38, Y3：減肉率 約28%、約56%

\*9 小型カメラによる目視点検の結果、同一伝熱管上に2箇所のきずを確認。

第三管支持板 (減肉率 約28%) :

周方向約1.0mm、軸方向1.0mm以下 (X38, Y3)

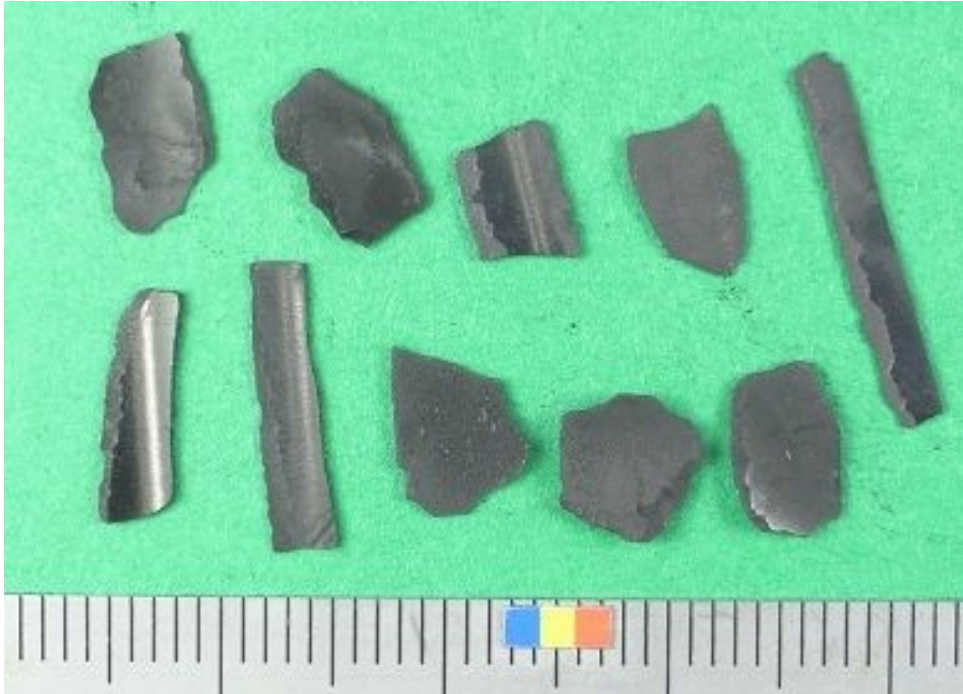
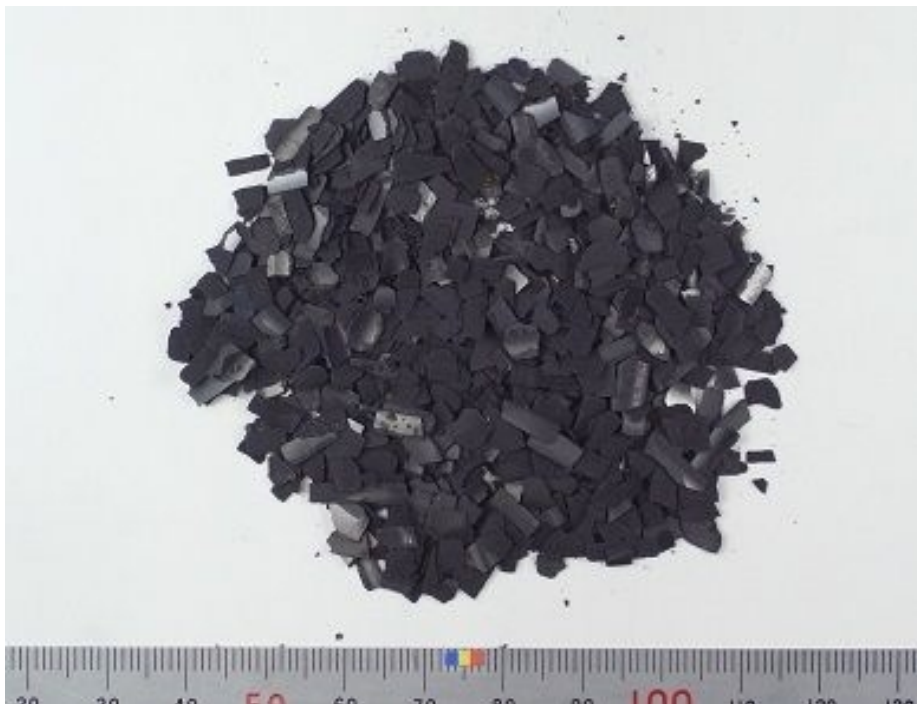
B-SGスラッジランシング\*<sup>1</sup>回収分(比較的大きいスラッジのみ抽出し撮影)

\*<sup>1</sup> 管板部に堆積したスケール(酸化鉄(主にマグネタイト))を水圧により除去する方法。

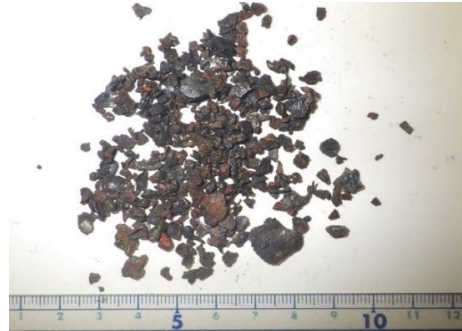
#### N<sub>2</sub>バブリングによる回収スラッジ(代表:C-SG)

- ・スラッジは回収できたが、スラッジ以外の異物は確認できなかった。

<N<sub>2</sub>バブリング後のSGブローダウン系統の仮設ストレーナ×回収スラッジの拡大図>

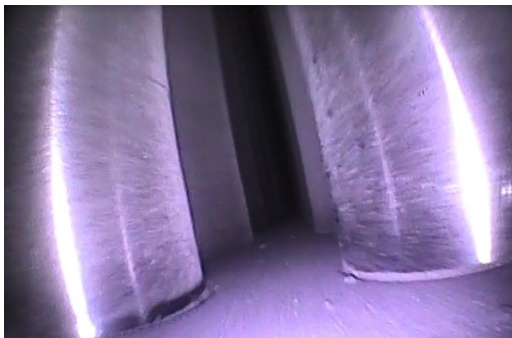
#### N<sub>2</sub>バブリング前後のSG器内写真(代表:B-SG 管板上)

<N<sub>2</sub>バブリング前>

<N<sub>2</sub>バブリング後>

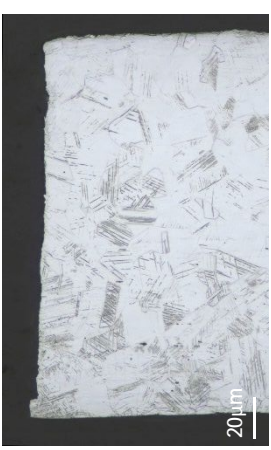
<ul style="list-style-type: none"> <li>塑性変形の痕（結晶粒の変形）は認められない</li> <li>疲労評価の結果、可能性低※</li> </ul>

<p>※A、C-SGで回収した金属片は長さが約24～33mmと短く、給水系統の流体力では疲労限に至らないため、高サイクル疲労を起こす可能性は低い</p>
		せん断	
<p><b>金切りはさみ</b></p> <ul style="list-style-type: none"> <li>切断方向に曲がり、板厚が減少</li> <li>破面一帯に塑性変形の痕（結晶粒の変形）あり</li> </ul>

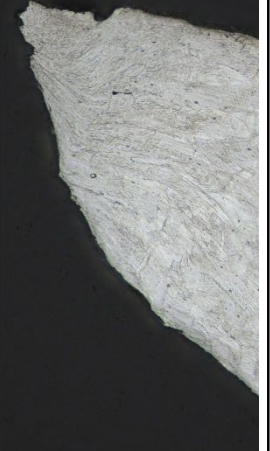
<p><b>ニッパー</b></p> <ul style="list-style-type: none"> <li>破面は全体的に大きく変形</li> <li>切断方向に曲がり、板厚が減少</li> <li>破面一帯に塑性変形の痕（結晶粒の変形）あり</li> </ul>

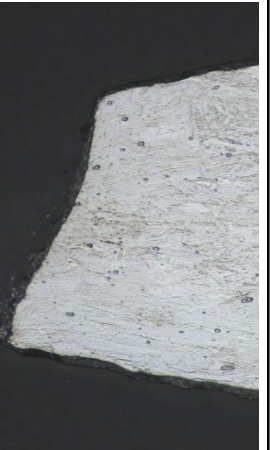
<p><b>引張破断</b></p> <ul style="list-style-type: none"> <li>破面は全体的に大きく変形</li> <li>破面一帯に塑性変形の痕（結晶粒の変形）あり</li> </ul>

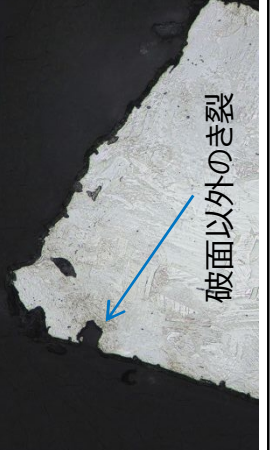
<p><b>低サイクル疲労</b></p> <ul style="list-style-type: none"> <li>破面に局所的な凸凹あり</li> <li>曲げによる塑性変形の痕（結晶粒の変形）あり</li> <li>破面以外にもき裂あり</li> </ul>

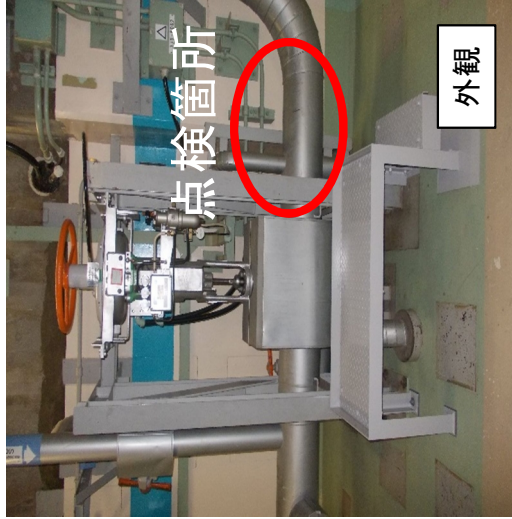
## ③-2 水位制御弁 1次側配管内部 (異物なし)

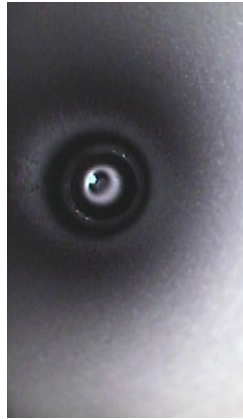
(C-S/Gの例)

3/4インチ以上の配管 (レジュール含む) について、小型カメラでの点検を実施した結果、異物は確認できなかった。

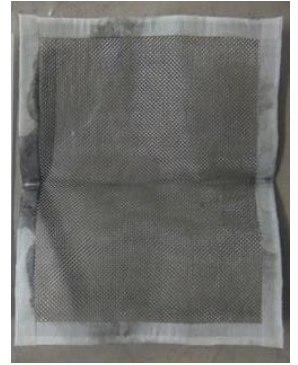
3/8インチ配管 (約50m x 3ループ) について、空気のフラッシングによる確認を実施した結果、異物は確認できなかった。

(フラッシングの様子)

(フラッシング後のフィルタ)
