東京電力福島第一原子力発電所における
事故の分析に係る検討会
第14回会合

議事次第

3号機の原子炉圧力及び格納容器圧力の 挙動について(2)

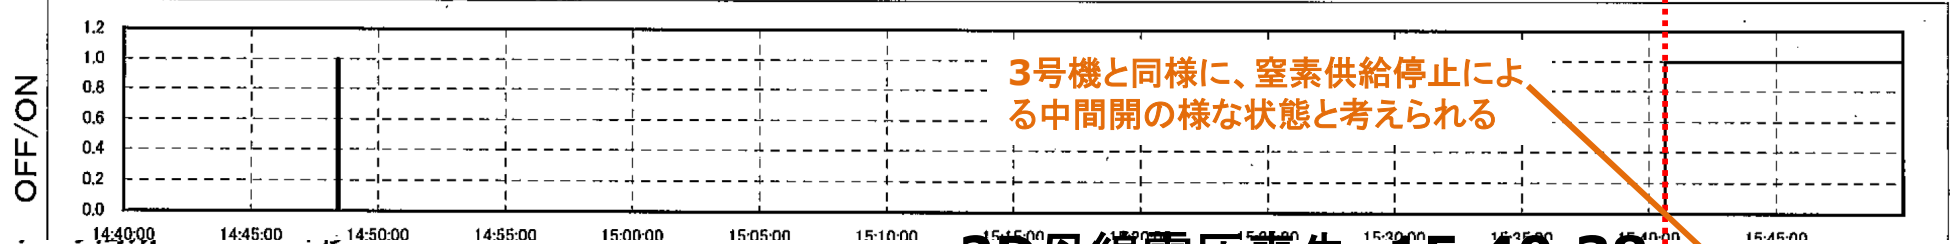
4. D681 6. 9KV 母線 2D 電圧喪失

3号機と同様に、窒素供給停止による中間開の様な状態と考えられる

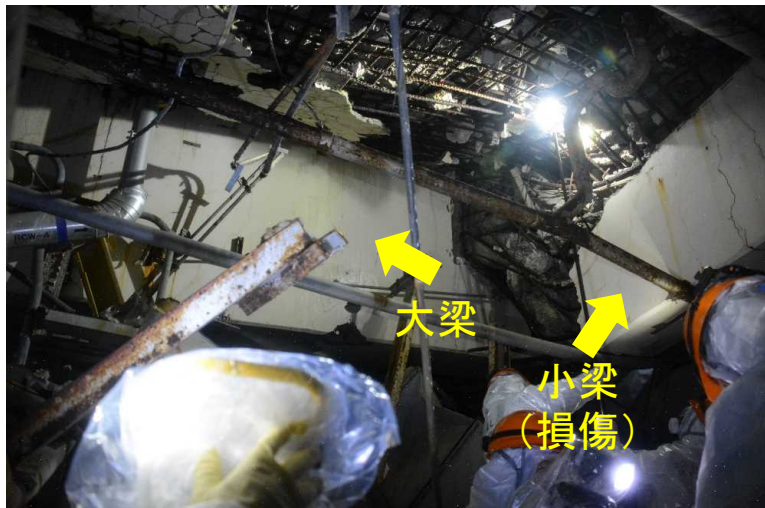
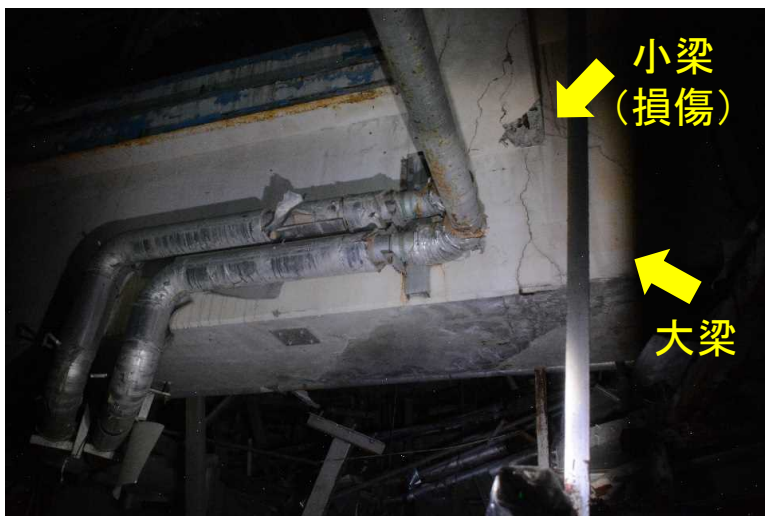
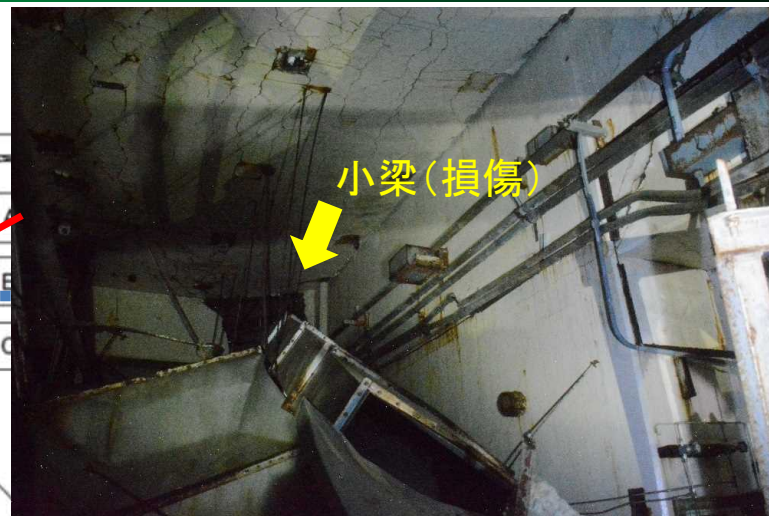
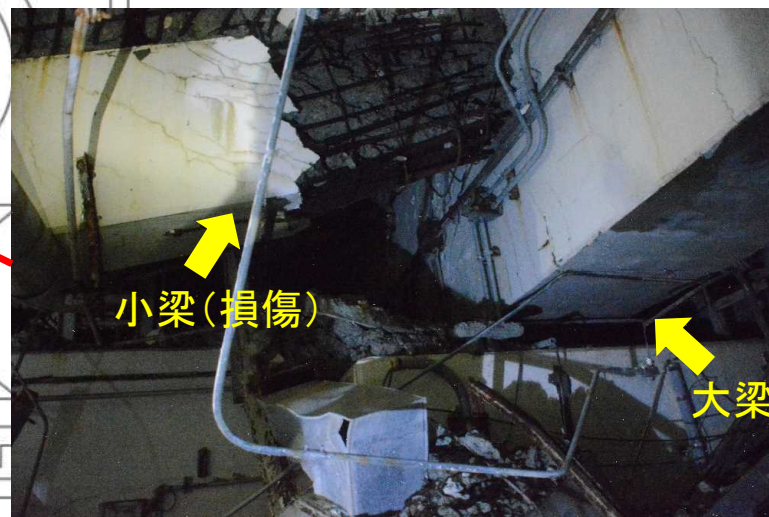
○3号機原子炉建屋3階

3号機原子炉建屋の3階西側では梁や天井の損傷が確認されている。損傷が確認された小梁の上部(4階床面)等の状況を確認するために、3階天井の開口部から4階の床面付近の調査を行った。

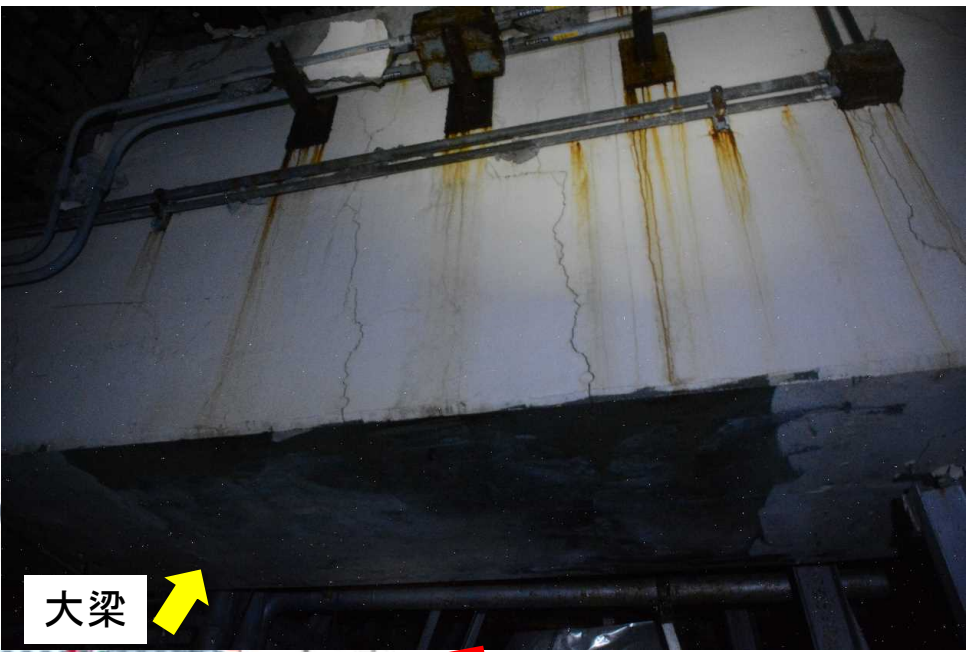
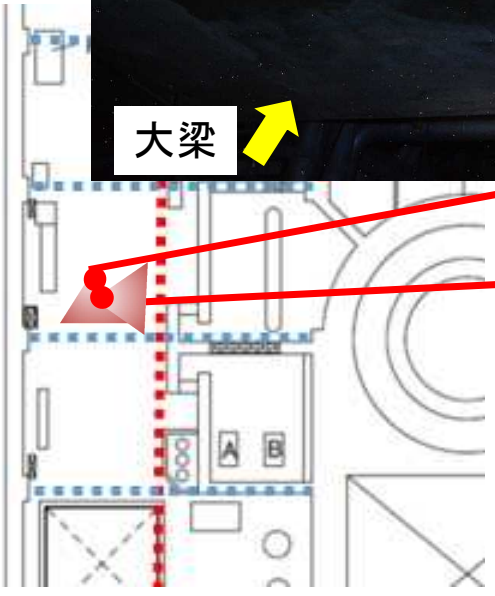
○3号機原子炉建屋3階

また、水素爆発による原子炉建屋への発生応力等の影響を検討するため、3号機原子炉建屋3階西側の大梁及び小梁の損傷状況を調査した。

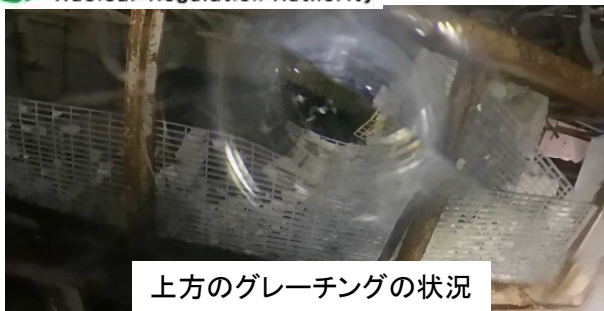
上方のグレーチングの状況

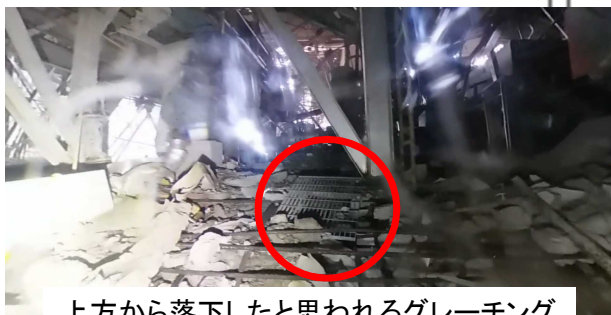
上方から落下したと思われるグレーチング
