3号機原子炉建屋の損傷状況について

2020年11月12日

東京電力福島第一原子力発電所事故対策室

○3号機原子炉建屋の損傷状況

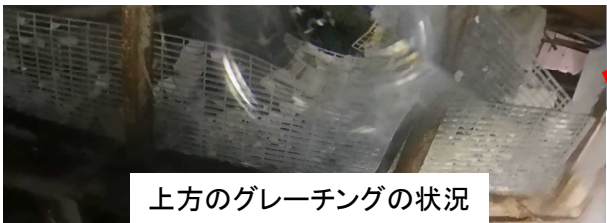
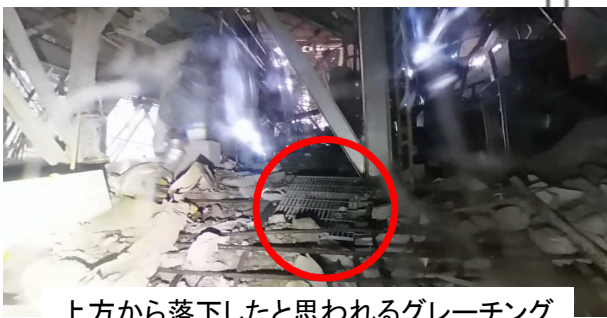
○4階西側の損傷状況

4階西側付近は、外壁は抜けているが、設備等に大規模な損傷は見られない。
