これまでの調査・分析のまとめ

参考資料

2020年11月27日

原子力規制庁

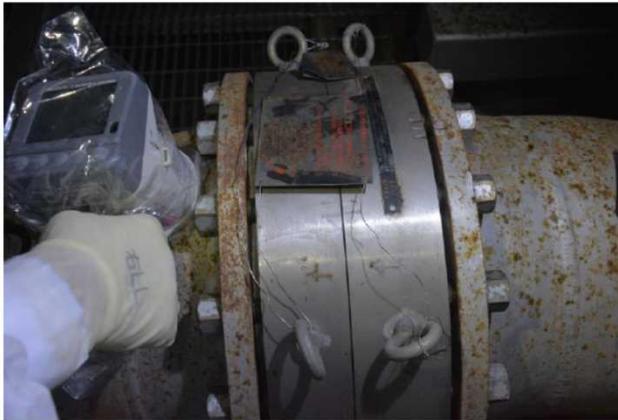
2号機耐圧強化ベントライン ラプチャーディスク

B.G. 120~150 μ Sv/h

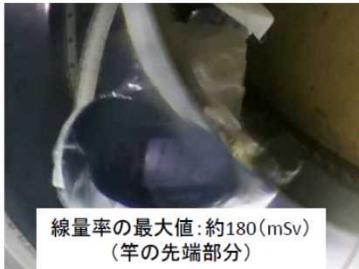
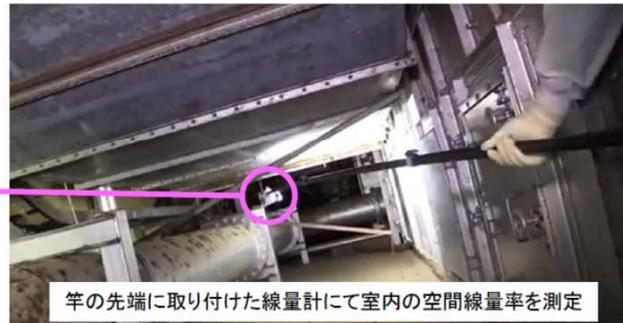
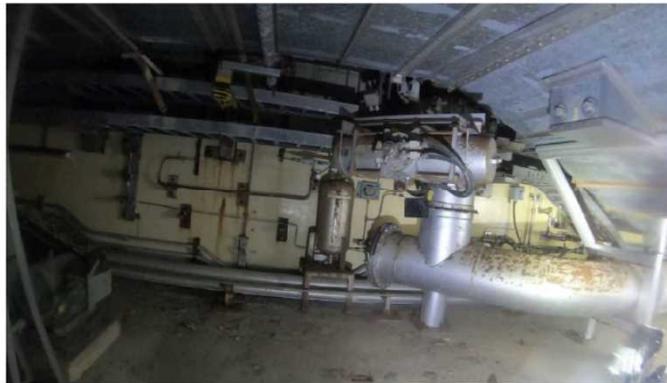
1. ⑧1号機SGTSフィルタの汚染度調査

原子力規制庁による測定結果(令和2年10月9日)
mSv/h
