⑧-2 確認-2ボーリング(12.30m) -走向方向薄片観察結果(2/2)-

4. 各ボーリング孔において認められる劣化部の評価及びF-1断層の認定

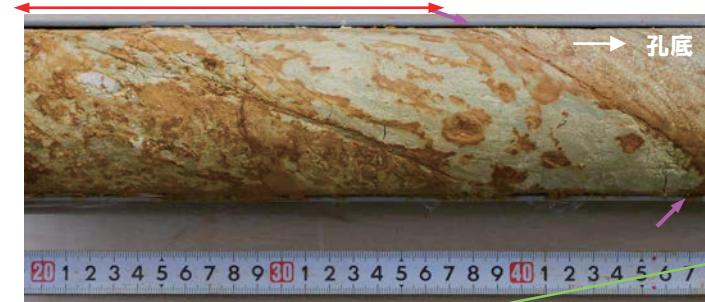
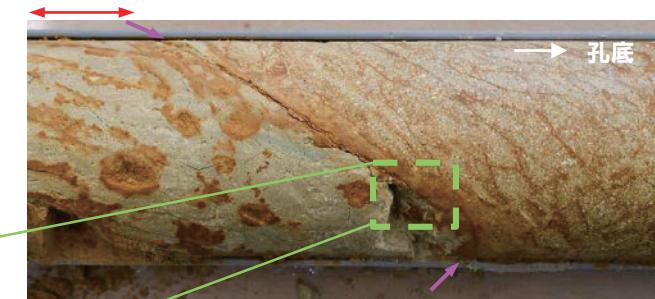
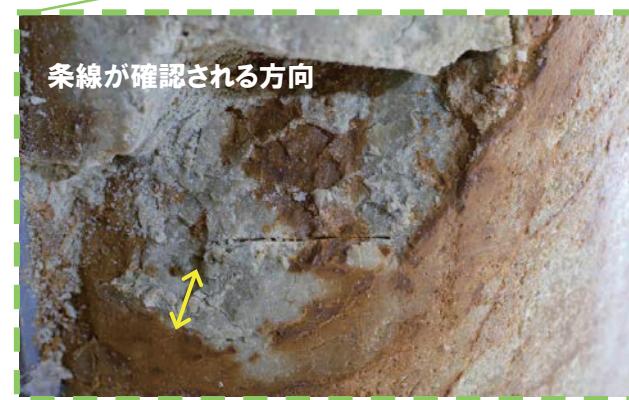
⑧-3 確認-2ボーリング(12.43m)-条線観察結果-

- 破碎帯中に認められる面構造を浅部側から深部側へ観察を行った。
- 厚さ約1~3mmの軟質粘土の挟在が認められる。
- 最急勾配方向と約20° 斜交する条線が認められ、浅部から深部方向に読み直すとレイク角は70° Lとなる。

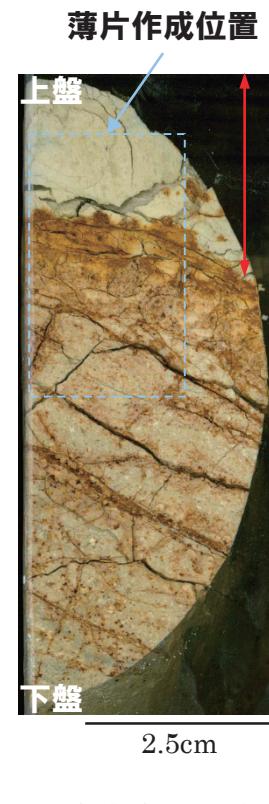
⑧-3 確認-2ボーリング(12.43m) -走向方向薄片観察結果(1/2)-

- 粘土状破碎部は連続するが、直線性に乏しい。
- 変位センスを示す明瞭な複合面構造は認められない。

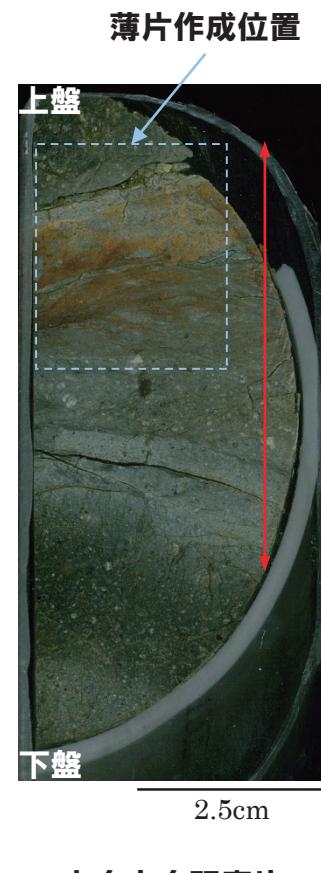
- 粘土状破碎部は直線的に連続し、周辺では細粒化が認められる。
- 変位センスを示す明瞭な複合面構造は認められない。

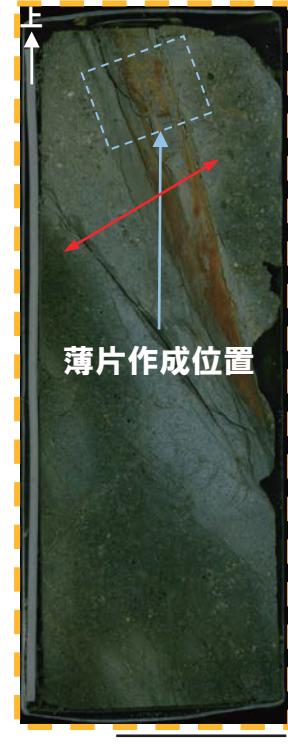
- 粘土状破碎部は直線的に連続し、周辺では細粒化が認められる。
- 粘土状破碎部周辺及びその上盤側では、逆断層センスを示すP面や鉱物片の配列が認められる。

○X線CT画像観察、条線観察及び薄片観察の結果、当該破碎帶はF-1断層の最新活動部であると判断される。

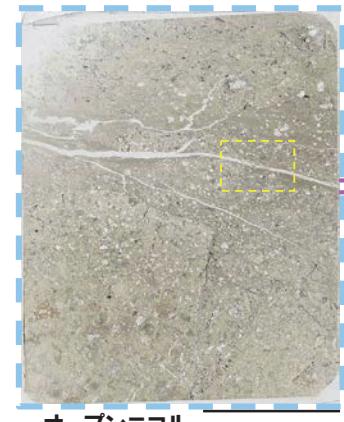
- 粘土状破碎部はやや湾曲するものの、連続が認められる。
- 変位センスを示す明瞭な複合面構造は認められない。

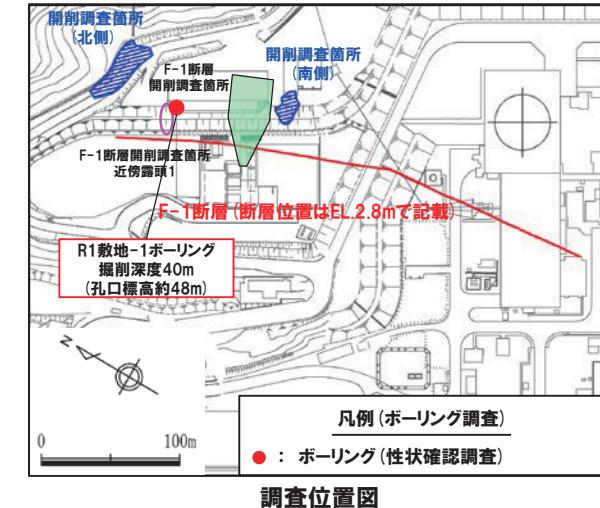
○X線CT画像観察の結果、連続する低密度部が認められるものの、直線性に乏しい。

○当該破碎帶は、形成後何らかの要因により変形を受けていると推定されるため、活動時期が古い断層と考えられる。

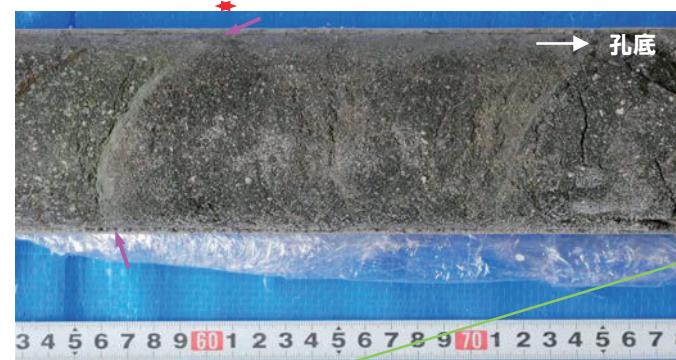
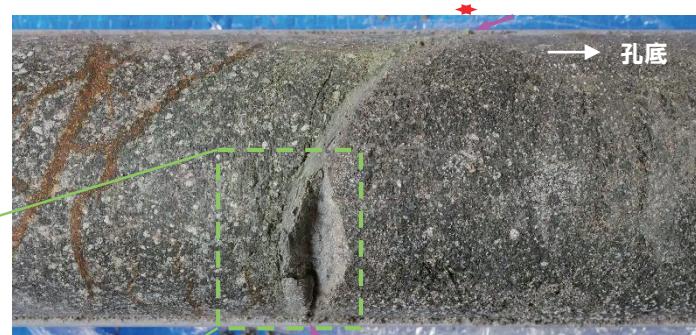
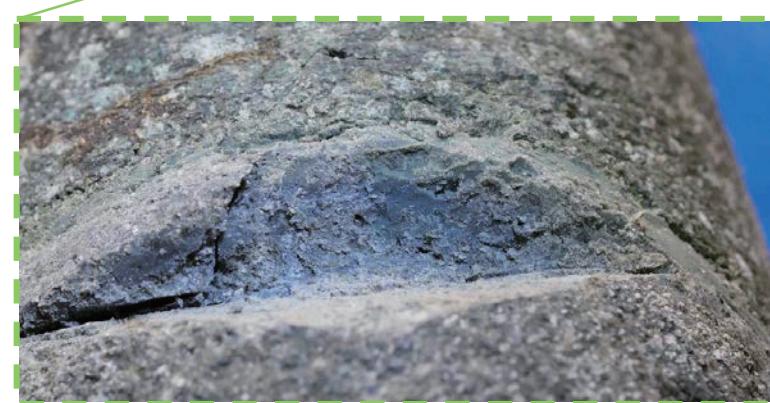
①-1 R1敷地-1ボーリング (17.60m) -条線観察結果-

- 破碎帯中に認められる面構造を深部側から浅部側へ観察を行った。
- 厚さ約~1mmの軟質粘土の挟在が認められる。
- 当該面は平滑に剥離するものの、条線及び鏡肌は認められない。

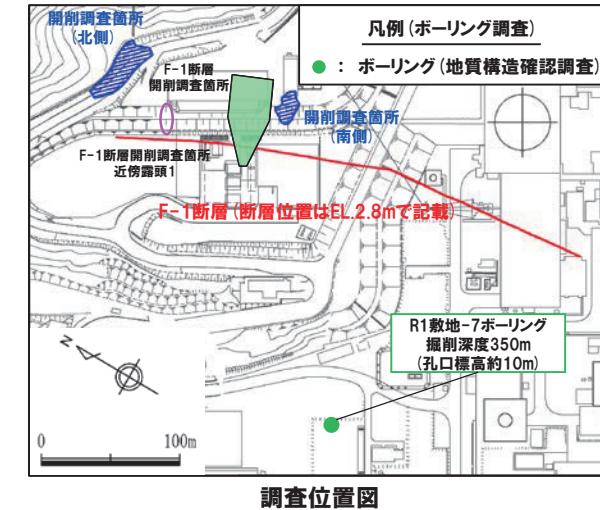
○X線CT画像観察の結果、連続する直線的な低密度部は認められない。

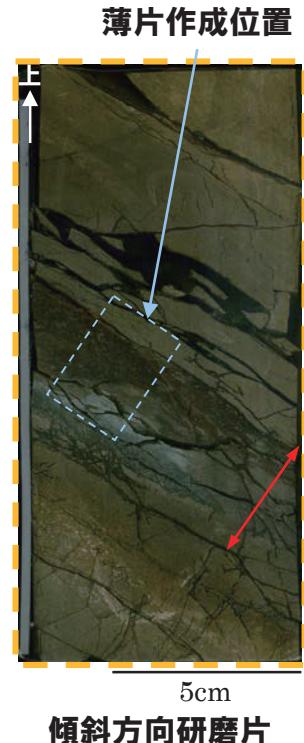
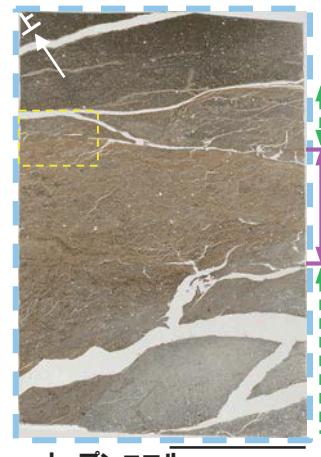
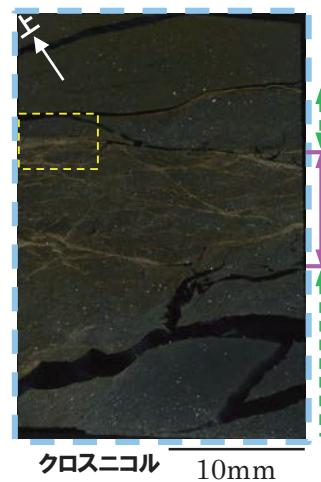
④-2 R1敷地-7ボーリング (286.25m) -傾斜方向薄片観察結果 (1/2) -

- 粘土状破碎部は直線的に連続する。
- 粘土状破碎部上面では、正断層センスを示すP面が認められる。

- 当該破碎帶は、連続する直線的な低密度部が認められないことから、ボーリングコア観察において認められる軟質粘土は、変質により形成したと考えられ、変質帯であると評価される。

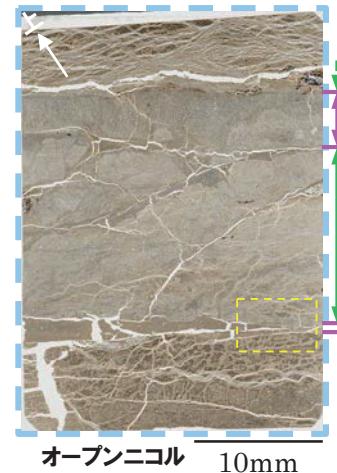
④-3 R1敷地-7ボーリング (286.67m) -傾斜方向薄片観察結果 (1/2) -

- 粘土状破碎部は直線的に連続する。
- 粘土状破碎部では、やや不明瞭なものの、正断層センスを示すP面が認められる。

- 当該破碎帯は、連続する直線的な低密度部が認められないことから、ボーリングコア観察において認められる軟質粘土は、変質により形成したと考えられ、変質帯であると評価される。
