大飯発電所 3号機
加圧器スプレイライン配管溶接部での事象への対応について

関西電力株式会社

2021年 1月29日

大飯発電所 3 号機 加圧器スプレイ配管溶接部での事象の対応として、これまでの調査結果及び追加確認結果を踏まえた、本事象の発生要因及び水平展開について以下のとおり報告する。

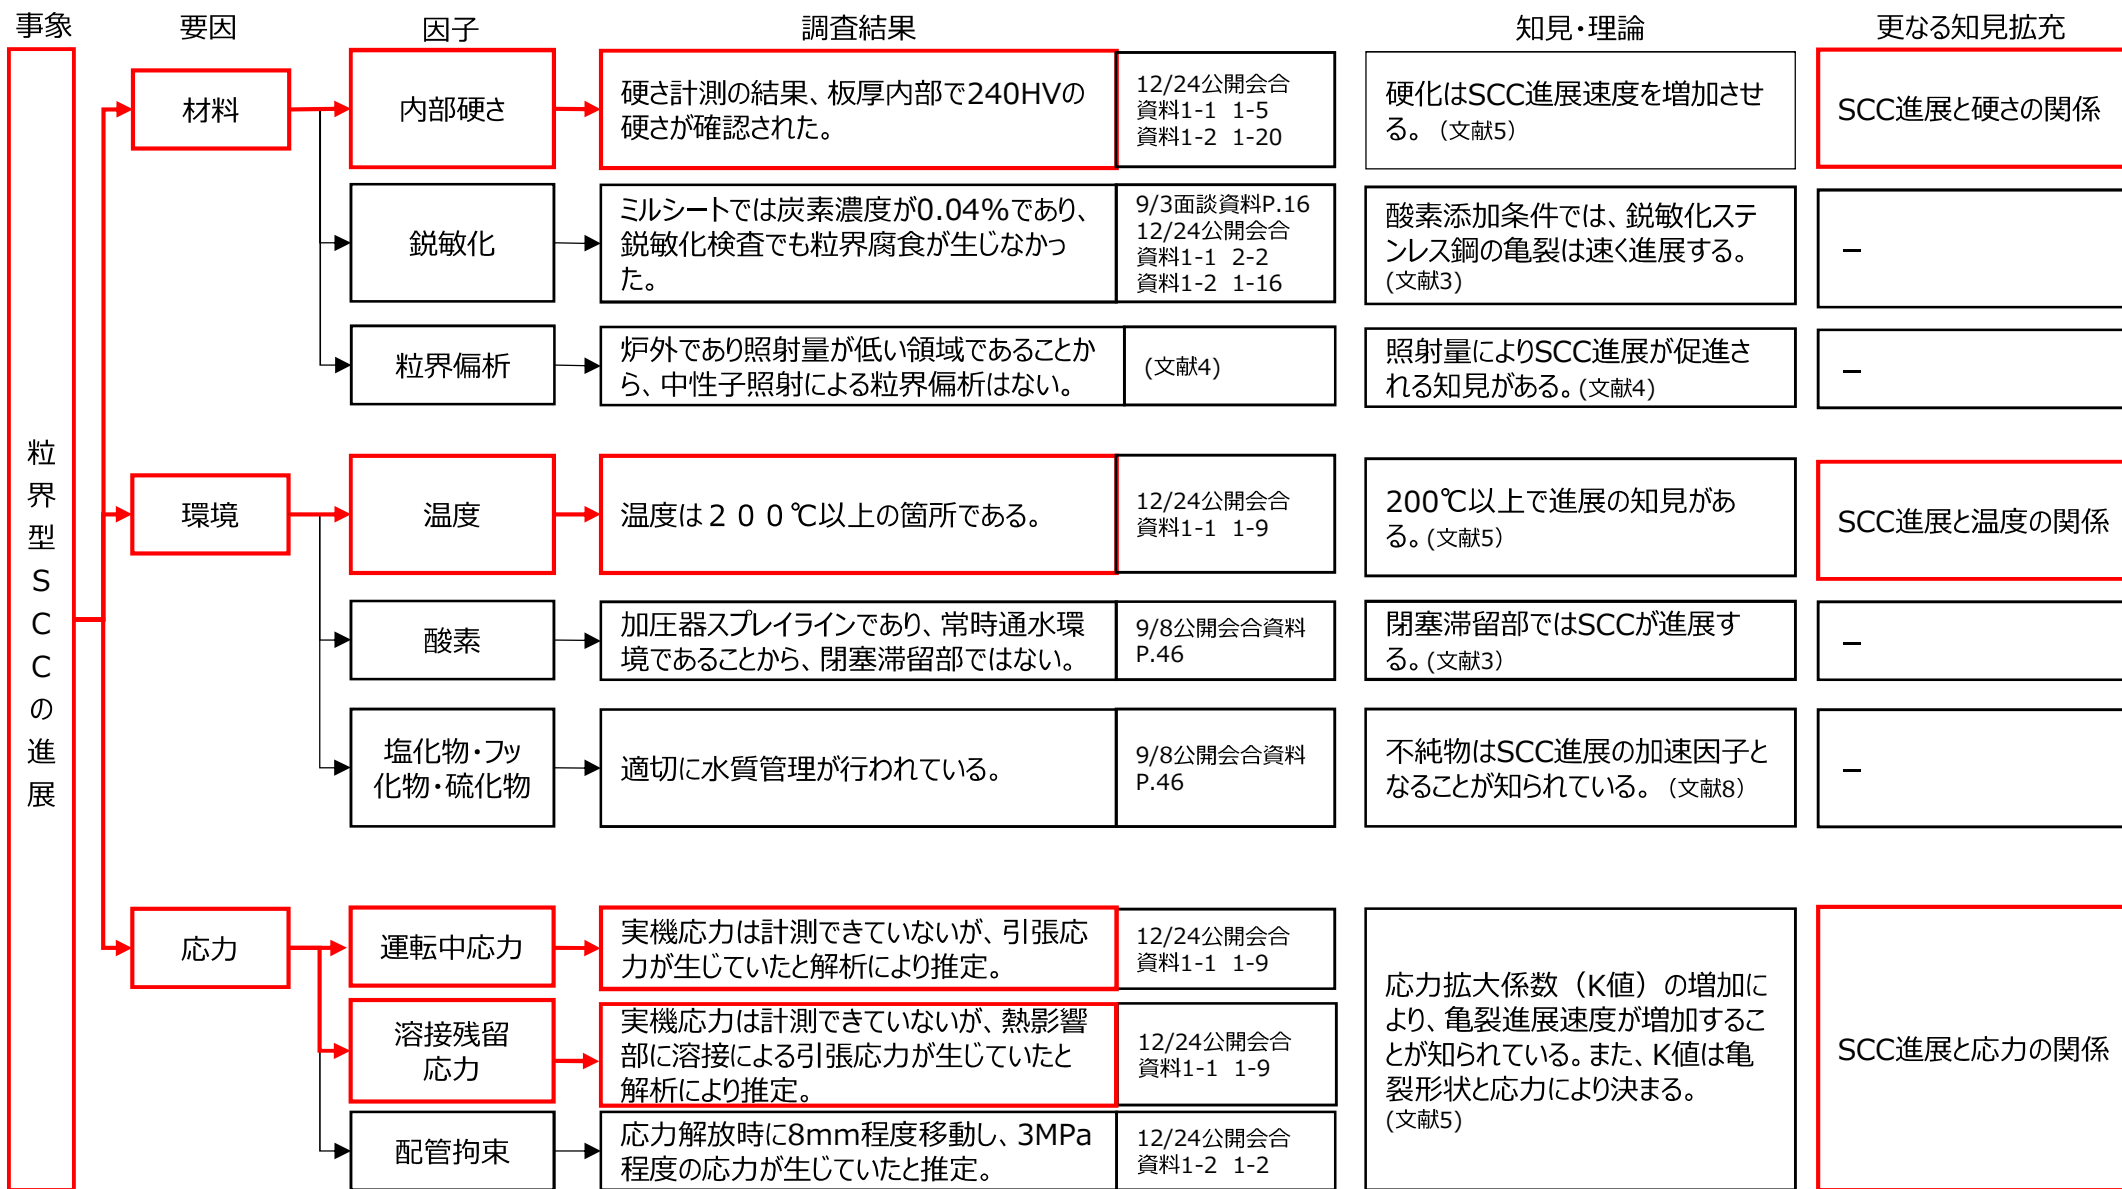
亀裂進展要因のFT図 (2/2)

➤ 進展については、SCCの3要素が揃っていることを確認した。

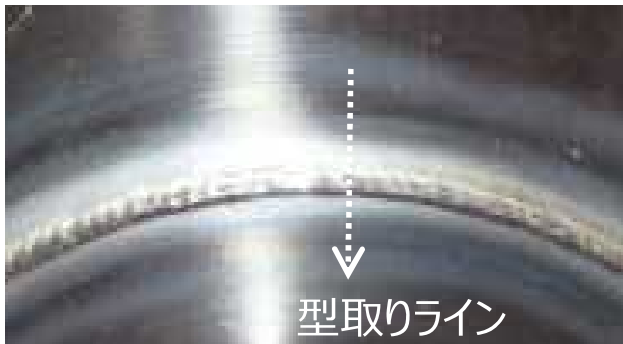
＜裏波幅の型取り調査※＞

- 他の溶接箇所における実機材の溶接裏波調査の結果、幅は4mm程度であったことから、全層Tigで施工された本追加調査部位については、初層が大きな入熱条件とならず、当該配管で見られたような裏波形状 (約8mm) にならないことを確認した。

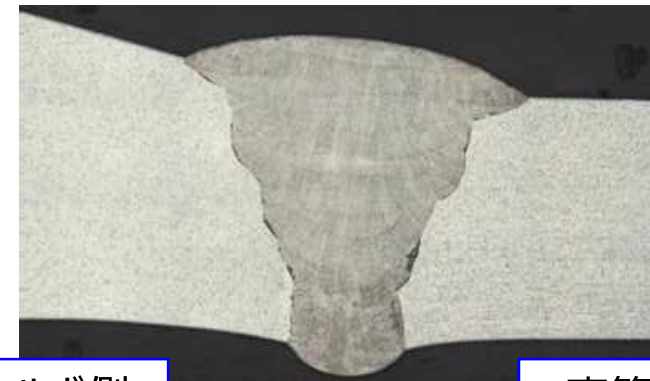
ケース	溶接方法	形状
ケース2	初層Tig+SMAW (入熱量：大)	エルボ-直管

➤ エルボ-直管、初層Tig+SMAWで溶接したモックアップでは、300HVを超える硬さを再現できなかった。

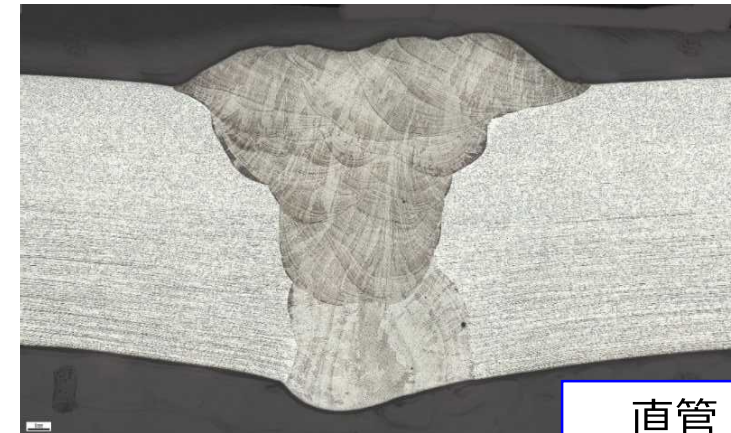
ケース	溶接方法	形状
ケース3	初層Tig+SMAW (入熱量：大)	直管－直管

➤ 直管－直管、初層Tig+SMAWで溶接したモックアップでは、300HVを超える硬さを再現できなかった。
