高浜発電所4号機 蒸気発生器伝熱管の損傷について

発電用原子炉施設故障等報告書

件名	高浜発電所4号機 蒸気発生器伝熱管の損傷について										
事象発生の日時	2020年11月20日 13時00分 (技術基準に適合していないと判断した日時)										
事象発生の場所	高浜発電所4号機 原子炉格納容器内										
事象発生の発電用原子炉施設名	原子炉冷却系統施設 一次冷却材の循環設備 蒸気発生器 (AおよびC)										
事象の状況	<p>1. 事象発生の状況</p> <p>高浜発電所4号機 (加圧水型軽水炉、定格電気出力87万kW、定格熱出力266万kW) は、2020年10月7日より第23回定期検査中であり、3台ある蒸気発生器 (以下「SG」という。) の伝熱管^{*1}全数について、健全性を確認するため渦流探傷試験^{*2} (以下「ECT」という。) を実施した。</p> <p>その結果、A-SGの伝熱管1本およびC-SGの伝熱管3本について、管支持板^{*3}付近に、外面からの減肉とみられる有意な信号指示^{*4}が認められたことから、実用発電用原子炉及びその附属施設の技術基準に関する規則第18条並びに第56条に適合しておらず、実用発電用原子炉の設置、運転等に関する規則第134条に該当することを、2020年11月20日13時00分に判断した。</p> <p>^{*1} SGの中で一次冷却材 (1次側) と給水 (2次側) の熱交換を行う逆U字形の管群。一次冷却材は入口管板部 (高温側) から入り、給水と熱交換後に出口管板部 (低温側) へ流れる。</p> <p>^{*2} 高周波電流を流したコイルを伝熱管に挿入することで伝熱管に渦電流を発生させ、伝熱管の欠陥により生じる渦電流の変化を電気信号として取り出すことで欠陥を検出する試験 (ECT; Eddy Current Test)。全周に対して渦電流の発生と検出を別々のコイルを用いた24組のコイルで伝熱管の欠陥による渦電流の変化を信号として検出する。</p> <p>^{*3} 伝熱管を支持する部品。</p> <p>^{*4} ノイズレベル (雑音信号レベル) を超える信号であって、SG管支持板等の外部構造物あるいは伝熱管の形状等に起因する信号 (疑似信号) ではない信号指示。</p> <p>2. ECT結果</p> <p>(1) 検査期間</p> <p>2020年10月24日～2020年11月20日 (定期事業者検査終了日)</p> <p>探傷検査・データ整理期間 2020年10月24日～2020年11月17日</p> <p>解析・評価検査期間 2020年11月18日～2020年11月20日</p> <p>(2) 検査範囲</p> <p>SGの施栓^{*5}

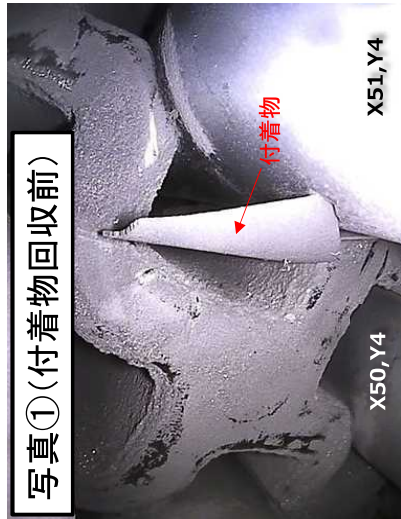
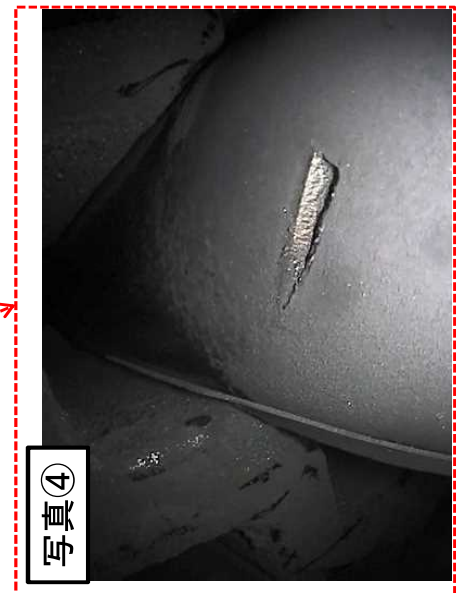
対象：A-SG 第三管支持板下面 伝熱管 X51, Y4 @Cold

小型カメラを用いて、減肉信号を確認した伝熱管の外観観察を実施したところ、以下のとおり摩耗痕とみられる箇所を確認した。

第三管支持板下面付近(減肉率 約33%) :

周方向約4.0mm、軸方向1.0mm以下(X51, Y4)

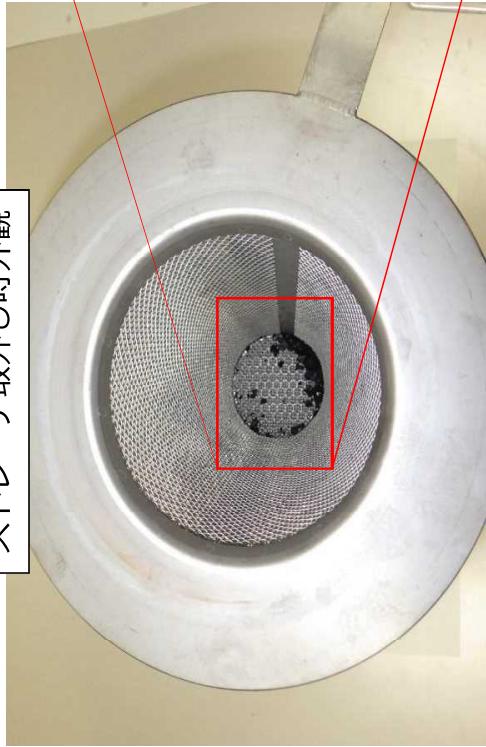
① SGブローダウン海水放出管仮設ストレーナ

内部に少量の回収物が認められた。

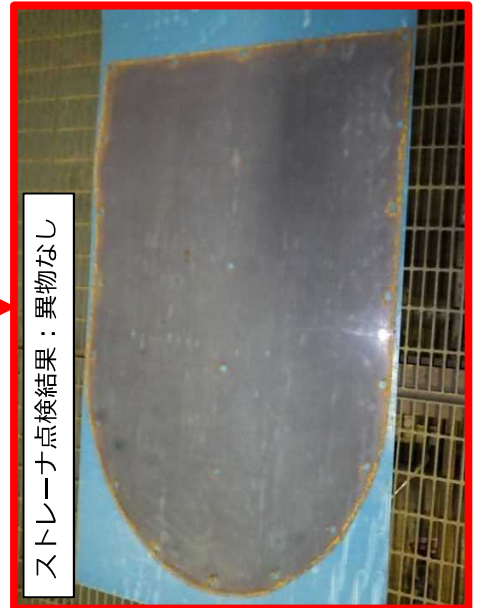
4A-復水ポンプ入口ストレーナ

⑤復水ポンプ入口ストレーナ (異物なし)

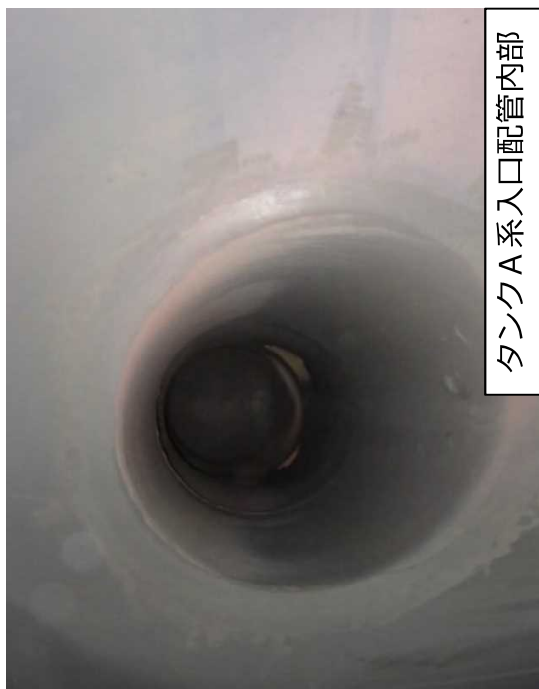
⑥SGブローダウンタンク (異物なし)

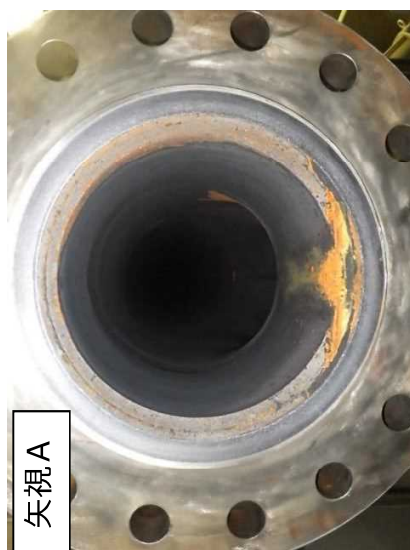
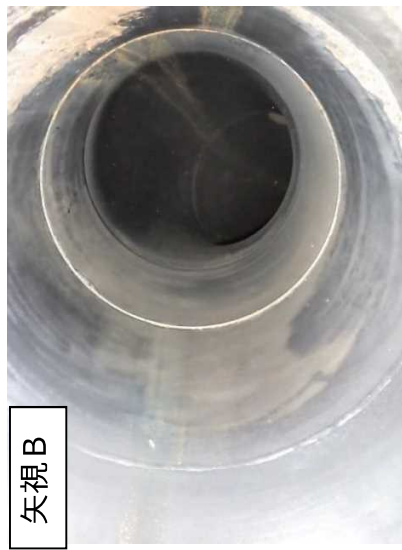
⑦-2 C-SGブローダウンシステム ターゲットプレート (異物なし)

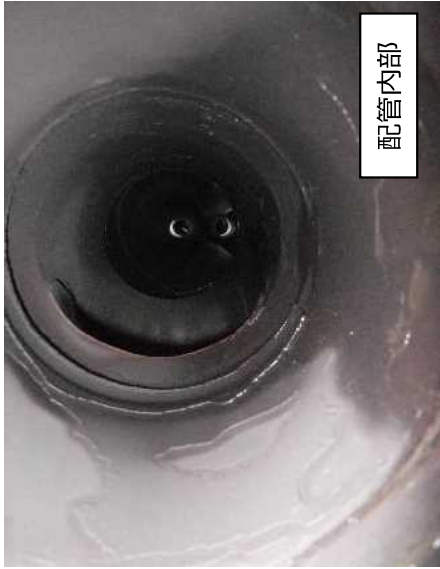
⑧-1 A-SG 流量制限オリフイス (異物なし)

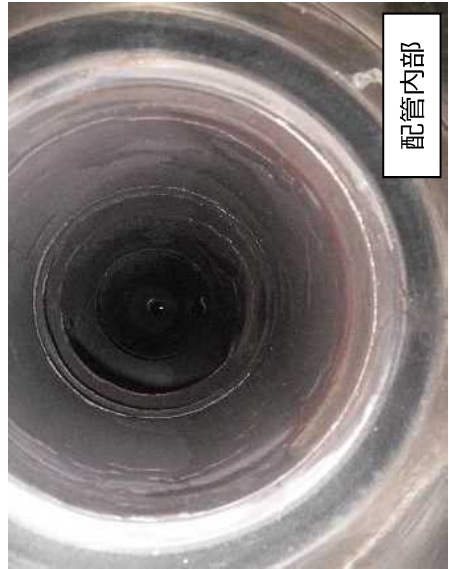
⑧-2 C-SG 流量制限オリフイス (異物なし)

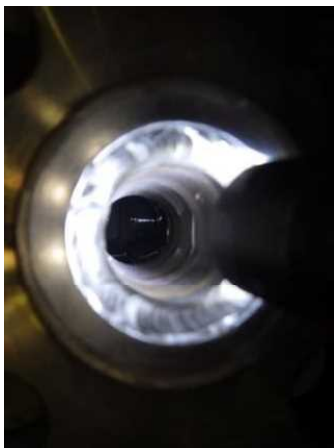
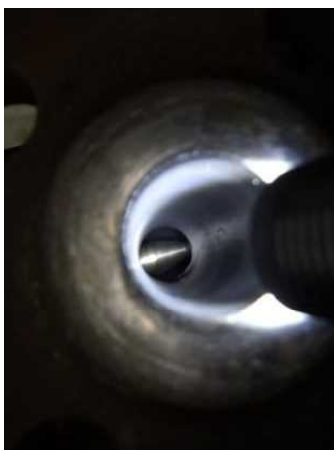
⑨-1 流量調整弁 (BD-123A) (異物なし)

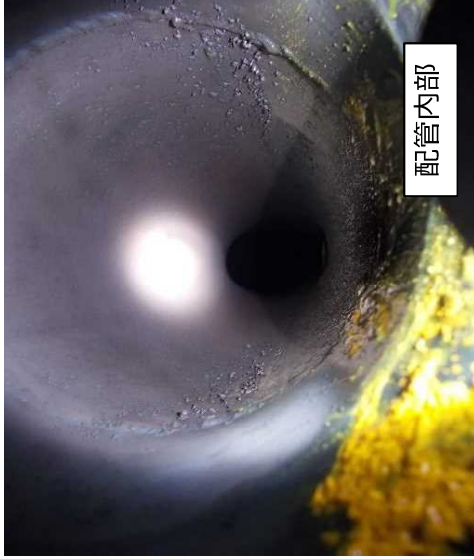
⑩－2 水位制御弁 1次側配管内部（異物なし）

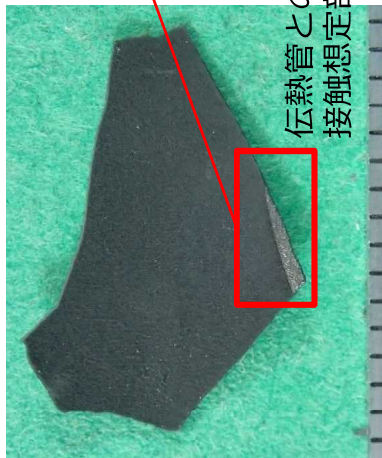
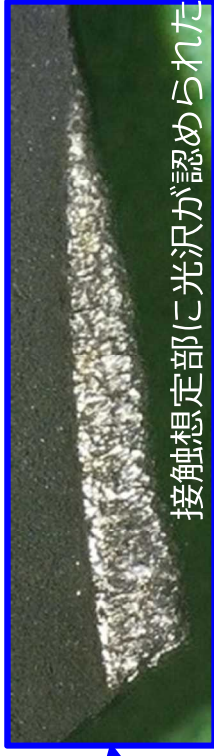
- 伝熱管減肉部と付着物の接触想定部 (角部) には、接触痕があり、光沢が認められた。
- 形状 (R形状) を計測した結果、直径約 2.5 mm の円筒状に沿った形状であり、これは伝熱管の外径 2.2. 2.3 mm に近い形状である。

大きさ：約15mm×約9mm
厚さ：約0.2～0.3mm
質量：約0.1g

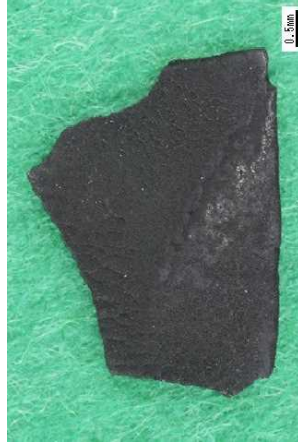
- 付着物の表面を観察した結果、接触痕並びに光沢は確認できなかった。
- 形状（R形状）を計測した結果、直径約 21.9mm の円筒状に沿った形状であり、これは 伝熱管の外径 22.23mm に近い形状 である。

大きさ：約5mm×約3mm
厚さ：約0.4mm
質量：約0.02g

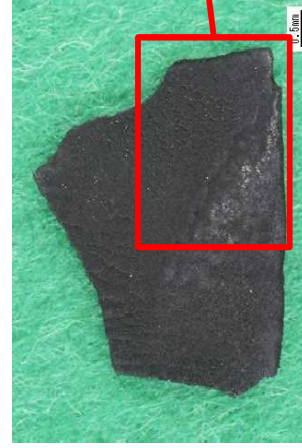
- 拡大観察した結果、凹面の一部に接触痕はあったが、筋状痕は確認できなかった。

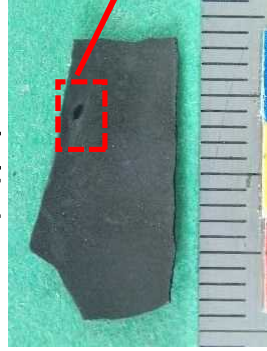
<凹面>

減肉が認められたX55, Y8の第三管支持板部の下方、X54-55, Y3第二管支持板上面で回収したスケールC2を分析した結果は、次のとおりである。

- スケールC2の表面を観察した結果、凹面の一部に**接触痕**を確認した。また、側面にも一部に**接触痕**を確認した。形状 (R形状) を計測した結果、直径約22.3mmの円筒状に沿った形状であり、これは**伝熱管の外径22.23mmに近い形状**である。

大きさ：約18mm×約10mm
厚さ：約0.3mm
質量：約0.19g

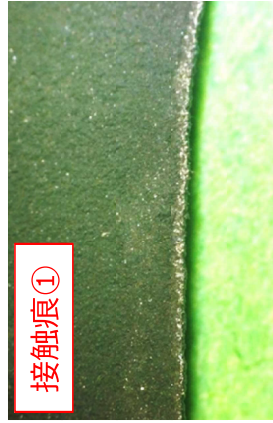
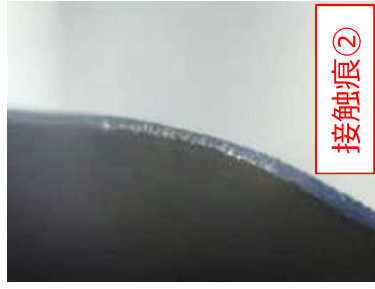
<凸面>

- スケールC3の表面を観察した結果、凸面および側面に接触痕を確認した。また、形状（R形状）を計測した結果、直径約22.6mmの円筒状に沿った形状であり、これは伝熱管の外径22.23mmに近い形状である。

大きさ：約23mm×約11mm
厚さ：約0.3mm
質量：約0.25g

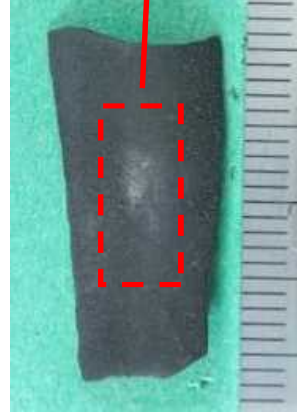
- スケールC3の凸面の接触痕が認められた部分の表面の化学成分分析を実施した結果、管支持板（SUS405）の主成分であるCr成分を検出した。

スケールC3は、管支持板下面と接触しながら、伝熱管に減肉を与えた可能性があると推定した。
