## 関西電力株式会社からの高浜発電所 4 号機 蒸気発生器伝熱管の損傷に係る報告内容について

令和 3 年 2 月 2 4 日  
原子力規制庁

高浜発電所4号機  
蒸気発生器伝熱管の損傷について  
(概要版)

2021年2月5日

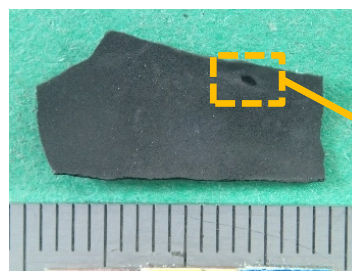
○スケールC 2の形状や筋状痕、接触痕の位置は、以下の通りX55, Y8の減肉箇所や周辺の第三管支持板表面の接触痕の位置と一致することを確認した。

筋状痕と減肉部の位置  
関係が一致

凹面の接触痕と、第  
三管支持板 B E C  
穴ランド部の接触痕  
の位置関係が一致

第三管支持板表面の接  
触痕の位置関係と一致

減肉部と接触

第三管支持板 B E C 穴ランド部と接触

第三管支持板表面と接触

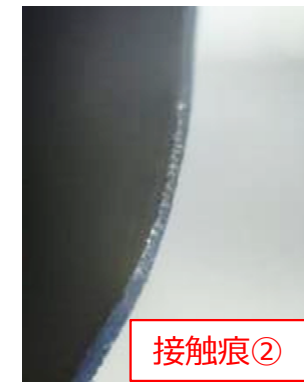
- スケールC3の表面を観察した結果、凸面および側面に接触痕を確認した。また、形状（R形状）を計測した結果、直径約22.6mmの円筒状に沿った形状であり、これは伝熱管の外径22.23mmに近い形状である。

大きさ：約23mm×約11mm  
厚さ：約0.3mm  
質量：約0.25g

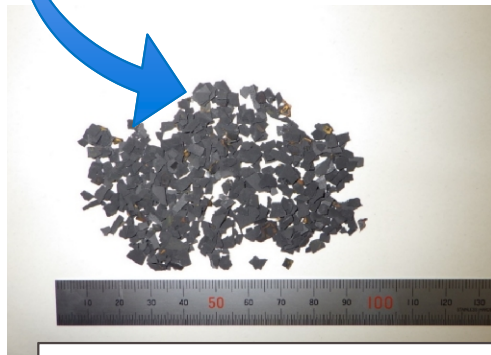
ストレーナ網目：1.84mm角

回収物の大きさ (最大)  
約6.5mm×5.0mm×厚さ約1.0mm  
回収量：約7.0g  
回収物はスラッジと思われる。
