F-1断層の可能性を有する劣化部

R1敷地-4ボーリング (49.45m) -条線観察結果-

R1敷地-5ボーリング-まとめ-

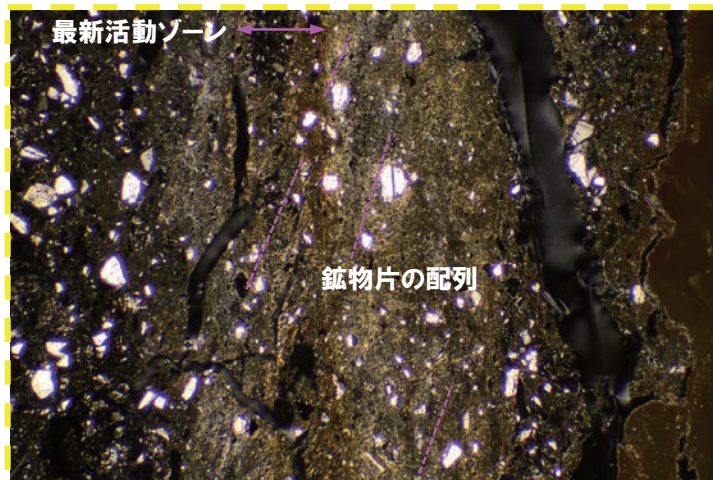
- 粘土状破碎部は直線的に連続し、下盤側では細粒化が認められる。
- 粘土状破碎部付近では、逆断層センスを示す鉱物片の配列が認められる。

○X線CT画像観察、条線観察及び薄片観察の結果、当該破碎帯はF-1断層の最新活動部であると判断される。
