R1敷地-2' ボーリング (14.65m) - 条線観察結果 -

4. 各ボーリング孔において認められる劣化部の評価及びF-1断層の認定

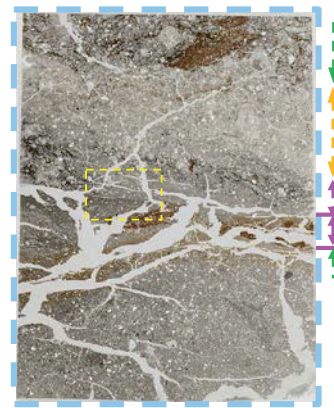
走向方向研磨片

- 粘土状破碎部は直線的に連続し、周辺では細粒化が認められる。
- 変位センスを示す明瞭な複合面構造は認められない。

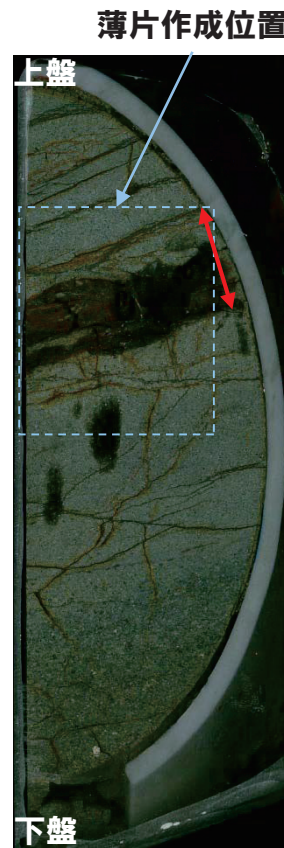
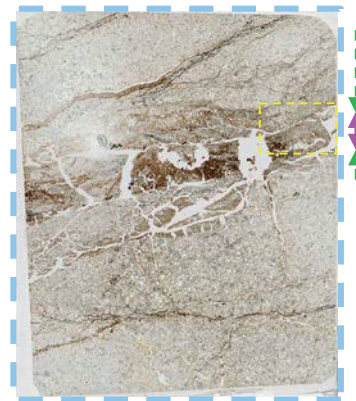
走向方向研磨片

- 粘土状破碎部は直線的に連続し、周辺では細粒化が認められる。
- 変位センスを示す明瞭な複合面構造は認められない。
