## ガラス固化技術開発施設(TVF)における固化処理状況について

## — 結合装置の取付再調整に向けた対応状況 —

令和3年7月5日

## TVF 結合装置の取付再調整の状況について

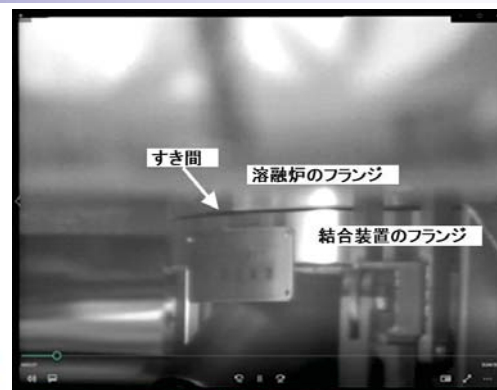
溶融炉と結合装置のフランジ部の映像(交換後)

溶融炉と結合装置の取り付けフランジ部の観察結果
