# 東京電力福島第一原子力発電所における 事故の分析に係る検討会 第21回会合

## 議事次第

資料5 - 2 : 1 - 4号機 SGTS 室調査の結果について [ 東京電力ホールディングス株式会社 ]

資料5 - 3 : 2号機シールドプラグ高濃度汚染への対応状況について[ 東京電力ホールディングス株式会社 ]

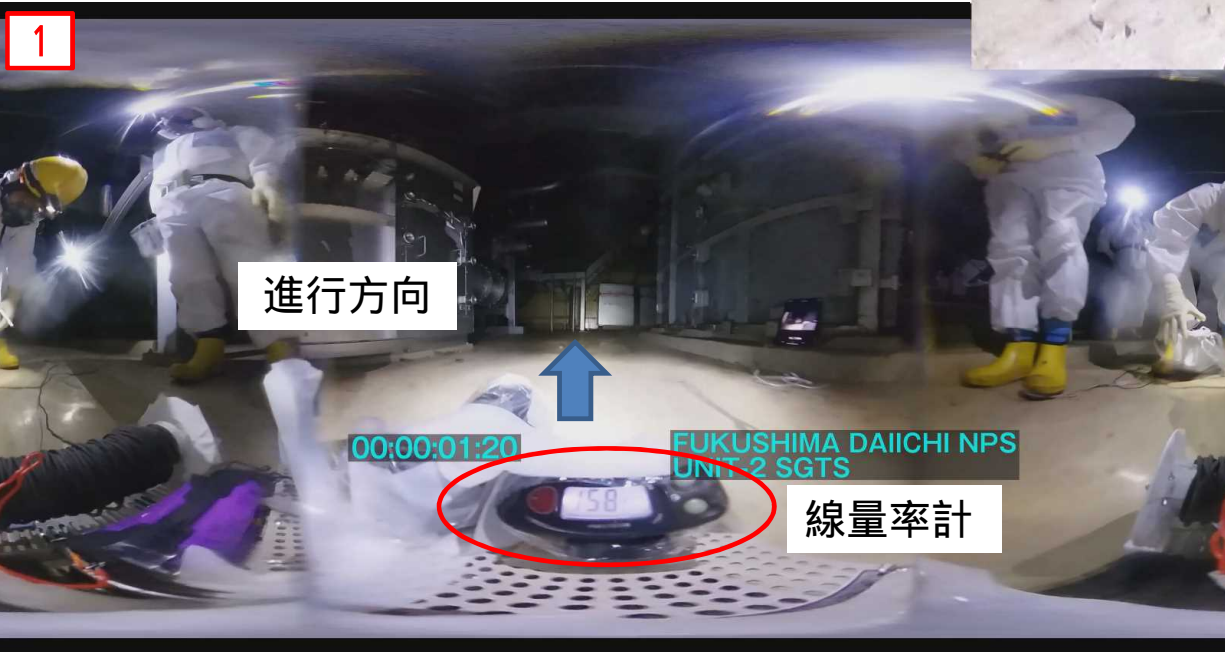
2号機SGTS  
フィルタトレイン下  
漏えい痕

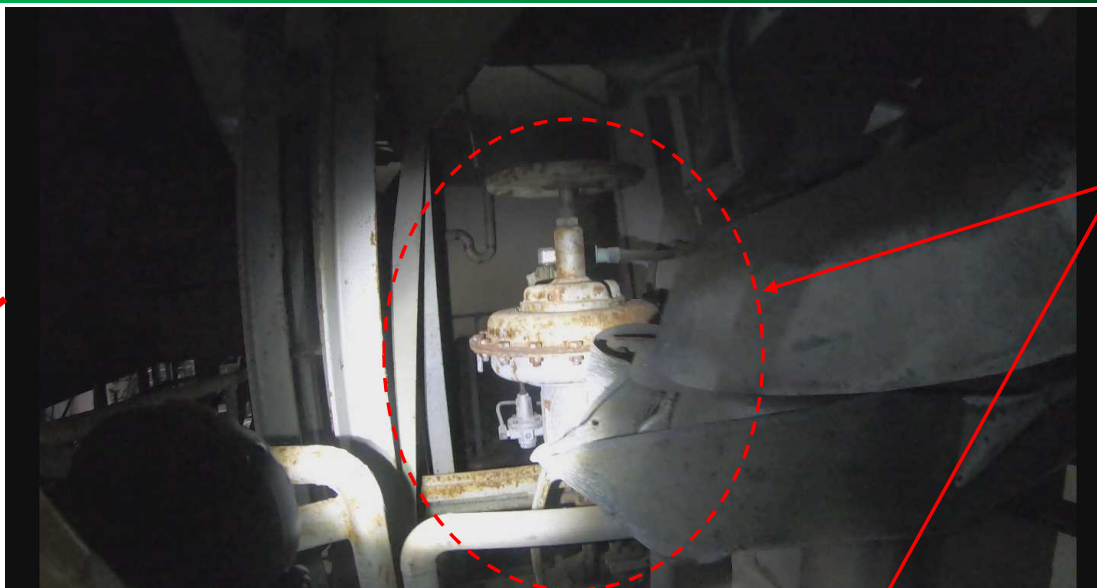
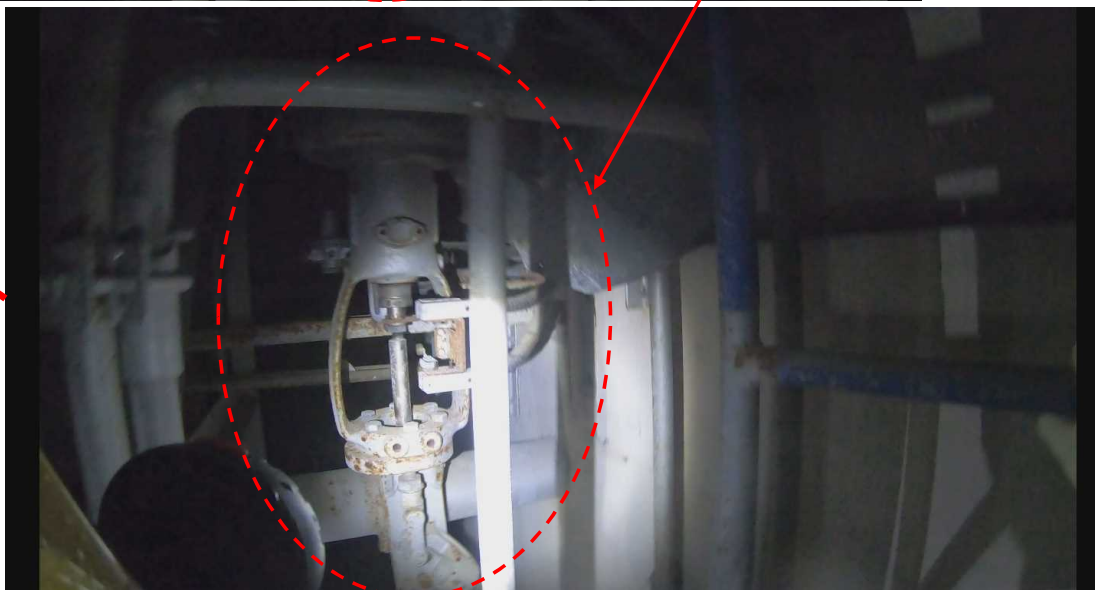
## リアクターキャビティ差圧調整ダクトの比較(2号機及び4号機)

原子炉ウェルの排気を行う  
配管(リアクターキャビティ  
差圧調整ダクト)  
及び空気作動弁

2021年5月20、24日  
の東京電力の調査  
において、当該弁が  
「開」状態を確認。

2号機の「開」状態の弁とは  
位置が180°異なる。

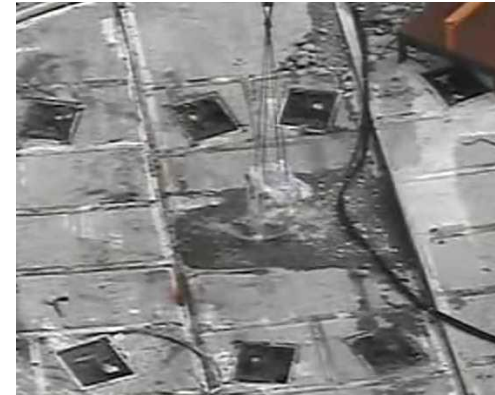
場所により、直接線に  
 対応したピークの高さ  
 が変わっているのは、  
 シールドプラグ隙間の  
 汚染密度にばらつき  
 があるためと思われる

Cs-137から放出されコンクリート中で散乱されなかった(直接線)に  
 対応した全エネルギー吸収ピークは、  
 エネルギーの低い散乱線に対応した領域に比べて遙かに少なく  
 予想通りの結果であることを確認

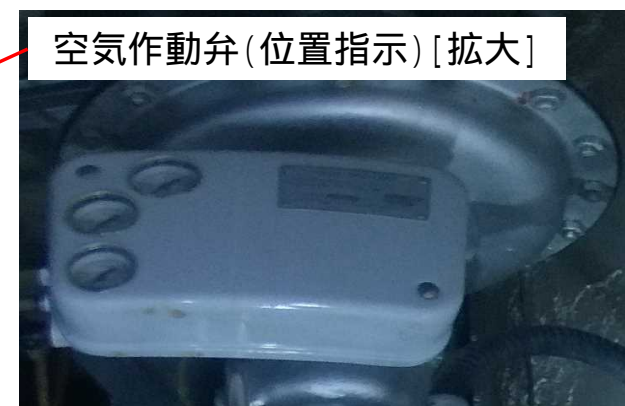
## 2号機リアクターキャビティ差圧調整ダクトの配管の設計(原子炉建屋4階西側)

2021年5月20、24日の東京電力の調査  
において、当該弁が「開」状態であるこ  
とを確認。

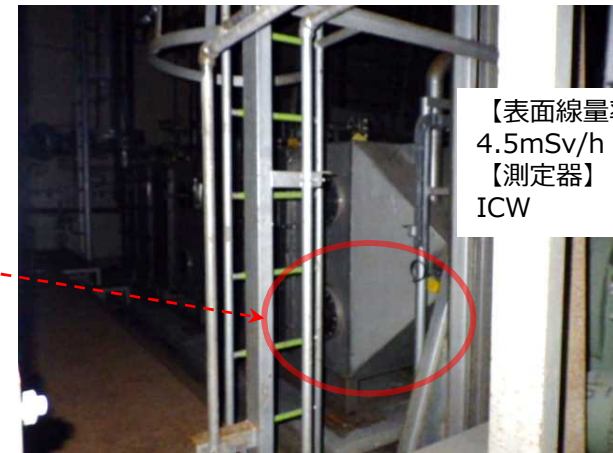
矢視(2)

【表面線量率】  
4.5mSv/h  
【測定器】  
ICW

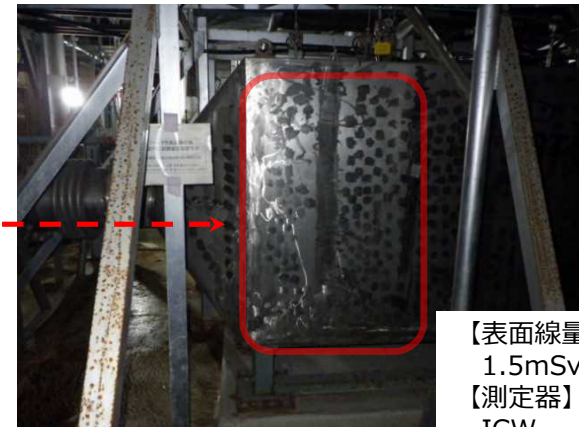
矢視(2)

【表面線量率】  
1.5mSv/h  
【測定器】  
ICW

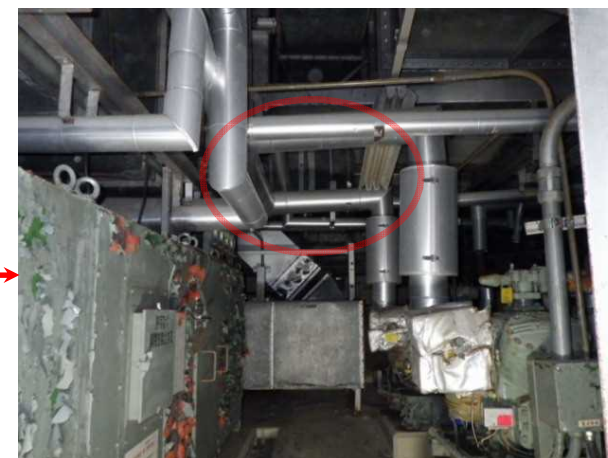
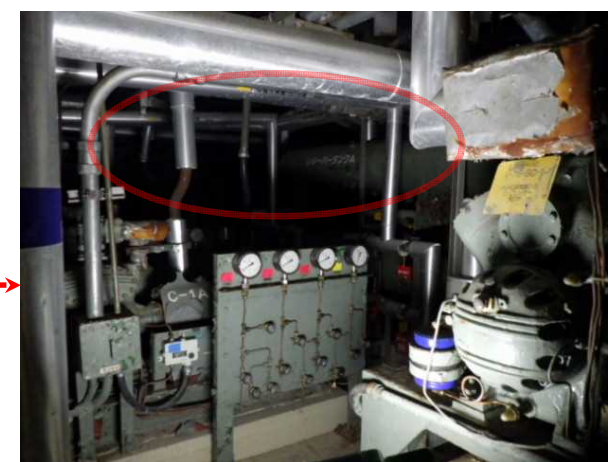
※ロボット進入不可エリアのため  
当該箇所の表面線量率測定は未実施

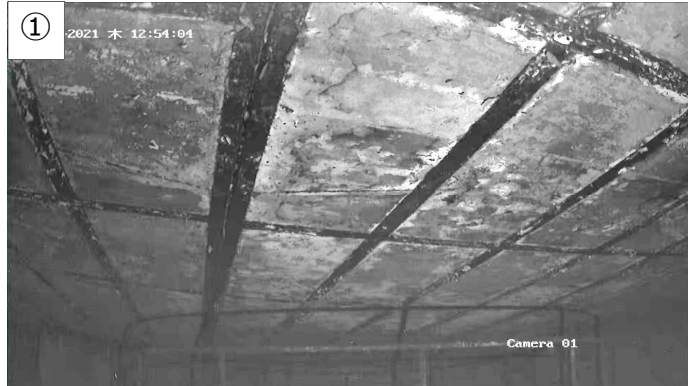
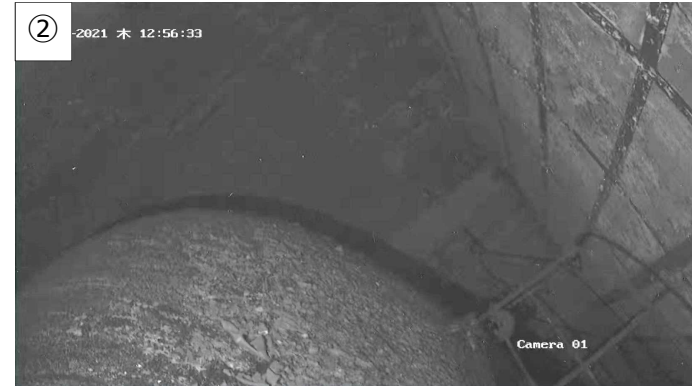
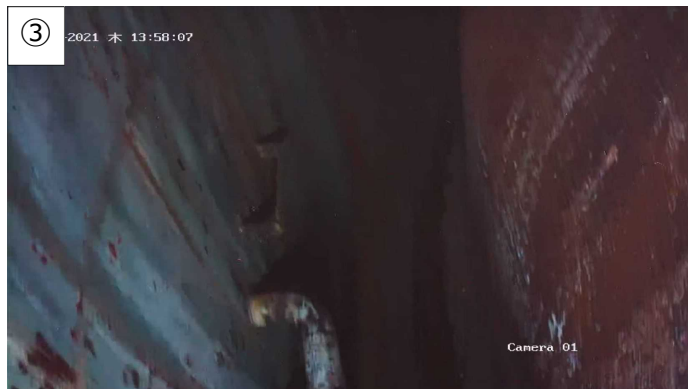
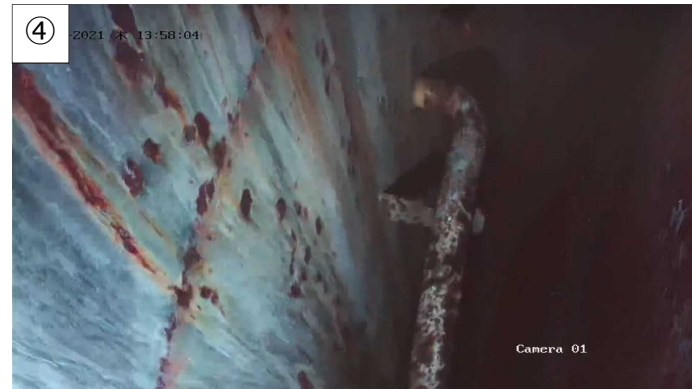
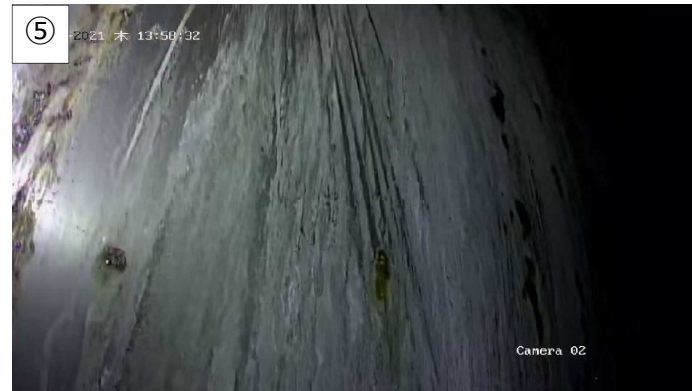
### 3-① . 原子炉ウェル調査結果 (状況確認 (1))

■ ウェル内の状況をカメラにて確認した。(シールドプラグ、PCV上蓋、ウェル壁面等)

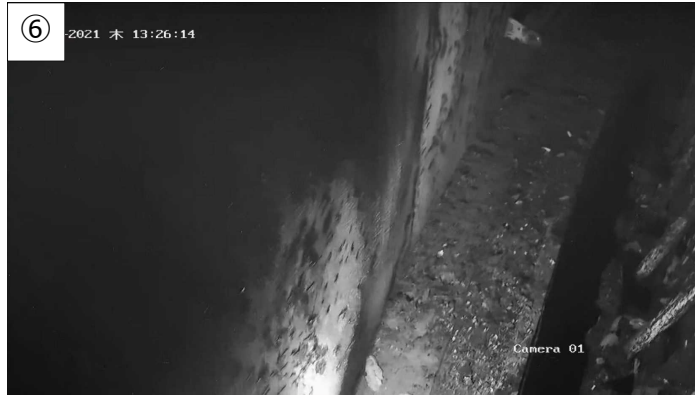
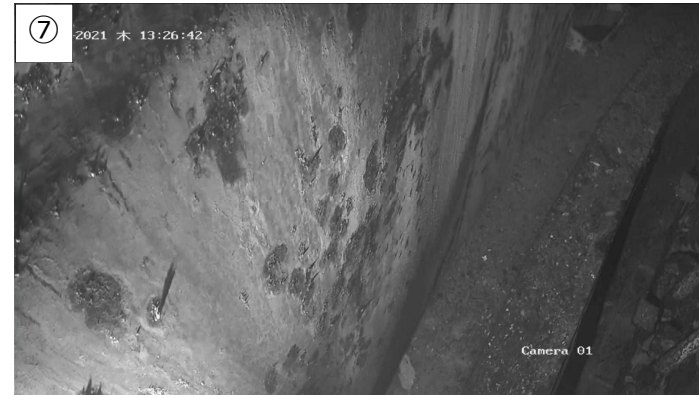
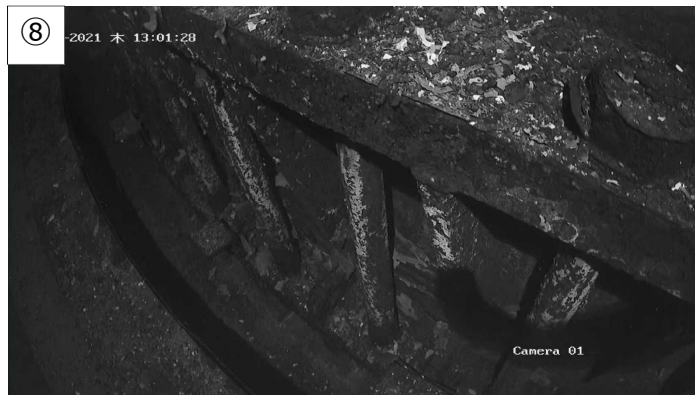
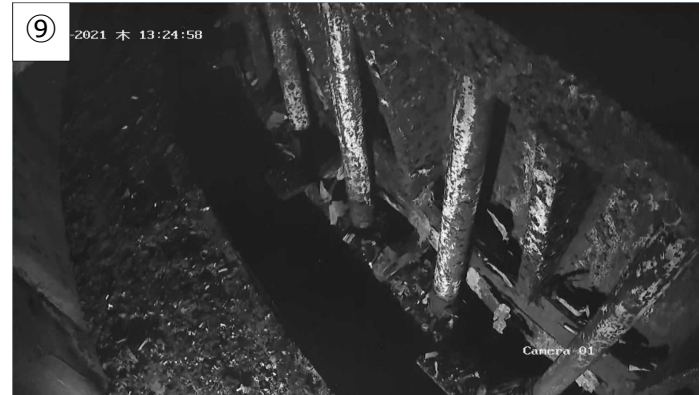
### 3-① . 原子炉ウェル調査結果 (状況確認 (2))

■ ウェル内の状況をカメラにて確認した。(バルクヘッド部、PCVフランジ部)

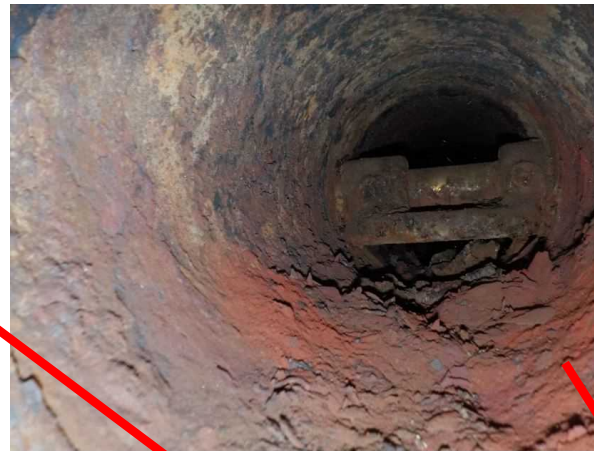
ダクト劣化部  
 $\gamma$ : 0.1mSv/h  
 $\beta + \gamma$ : < 1.0mSv/h

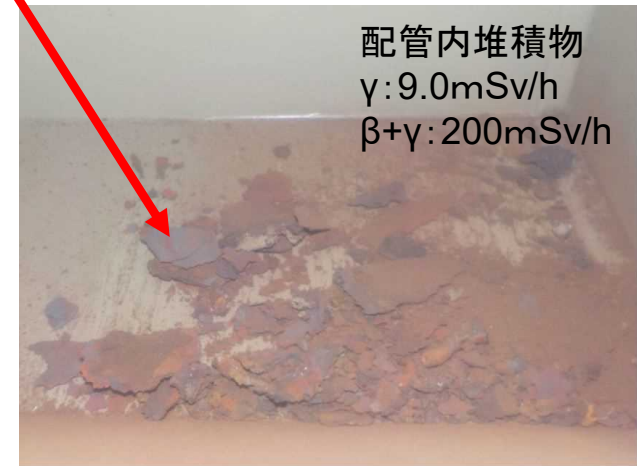
配管内堆積物  
 $\gamma$ : 9.0mSv/h  
 $\beta + \gamma$ : 200mSv/h

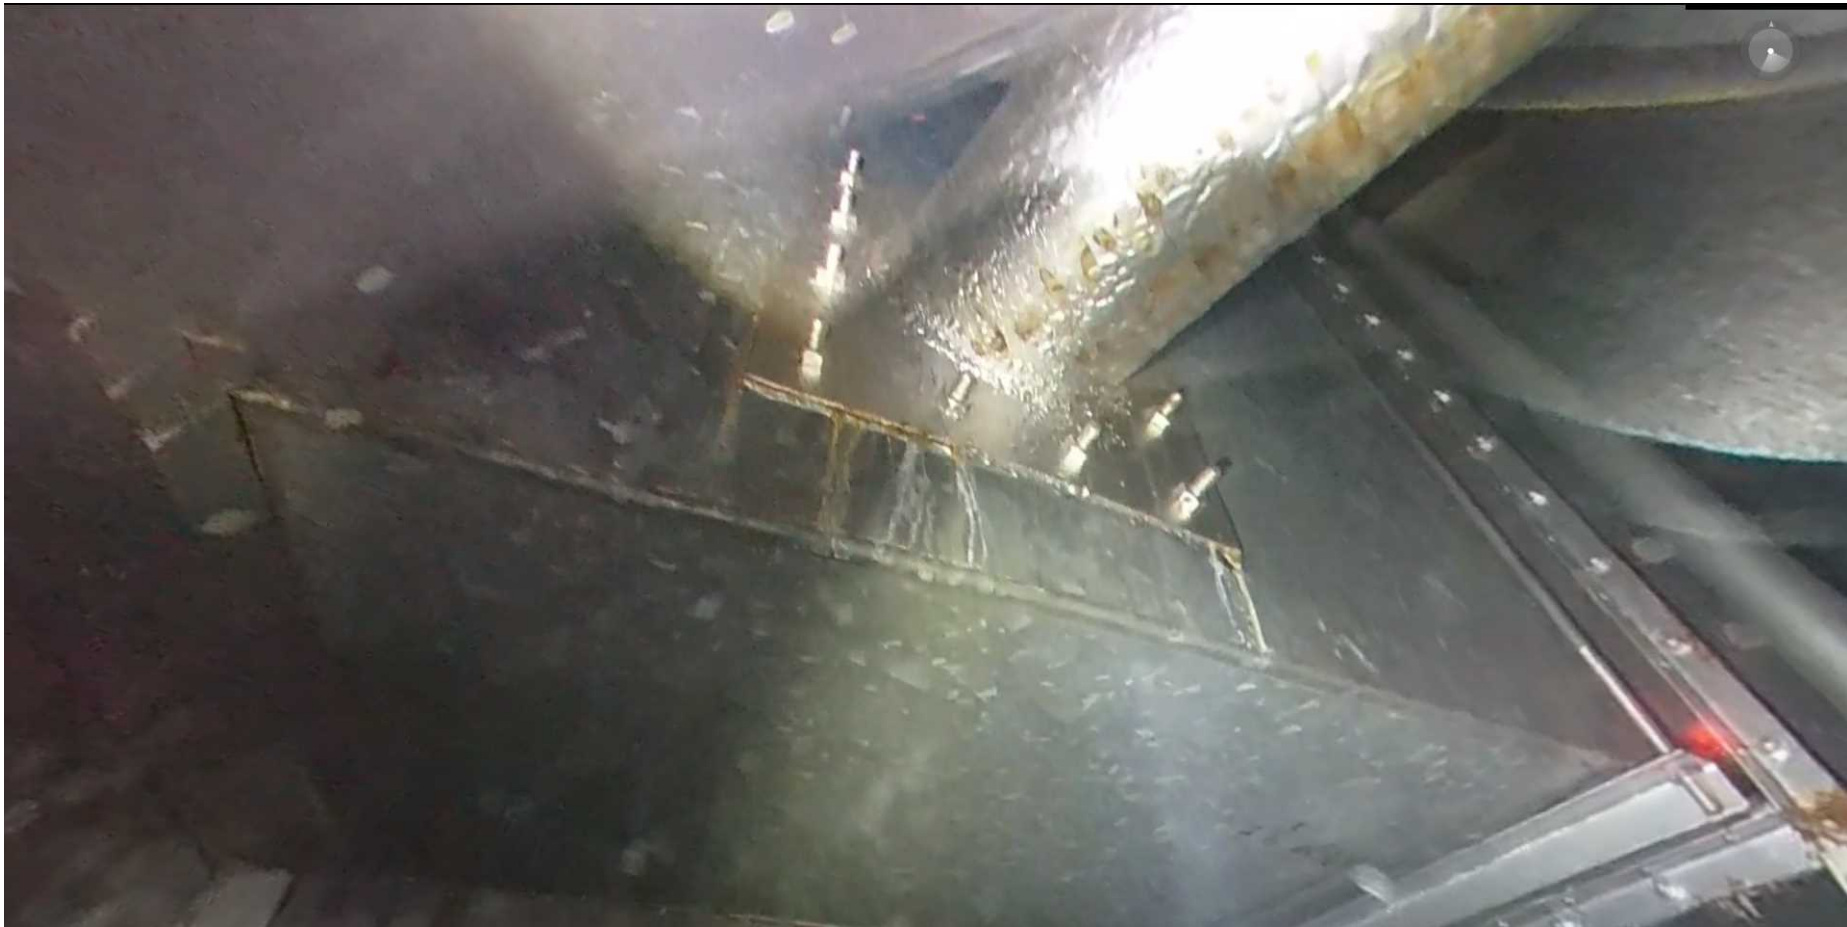
(参考) 4階東側 配管、ダクト接続部

- 東側に敷設された原子炉キャビティ差圧調整ラインについて、現場調査を実施した。
  - 作業エリア（グレーチング）上の空間線量は約10mSv/hであった。※西側：約12mSv/h
  - BF2-13弁は、西側と同様に開状態であった。
  - ダクト側面、下部および点検口に、西側のような劣化は確認されなかった。
