# 現地調査の実施状況について

2021年9月14日

東京電力福島第一原子力発電所事故対策室

- ( 1 ) 2号機シールドプラグ調査について  
( 2021年8月5日、8月26,27日、9月9日 )
- ( 2 ) 2号機タービン建屋内調査について  
( 2021年7月29,30日、8月6日 )
- ( 3 ) 4号機原子炉建屋内調査について  
( 2021年7月20,21日 )

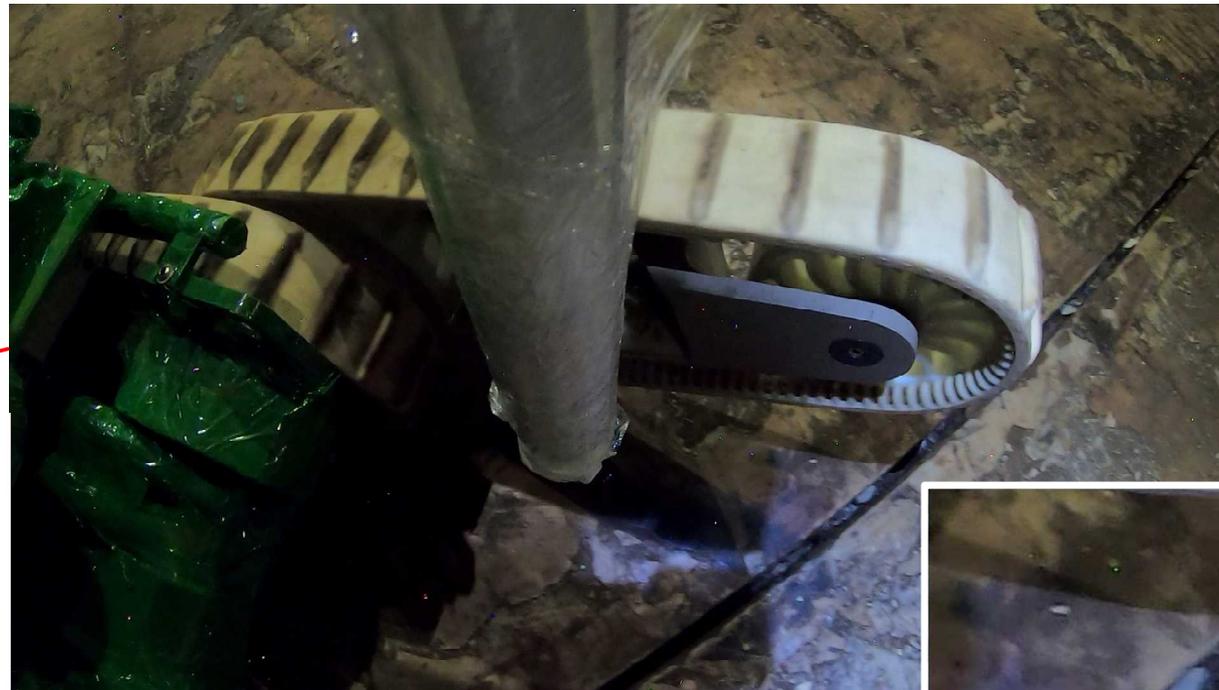
2021年8月26日原子力規制庁撮影

2号機シールドプラグ(頂部カバー)の隙間

シールドプラグ頂部カバーのブロック  
間の隙間からのサンプリングについ  
て、今後検討を行う。

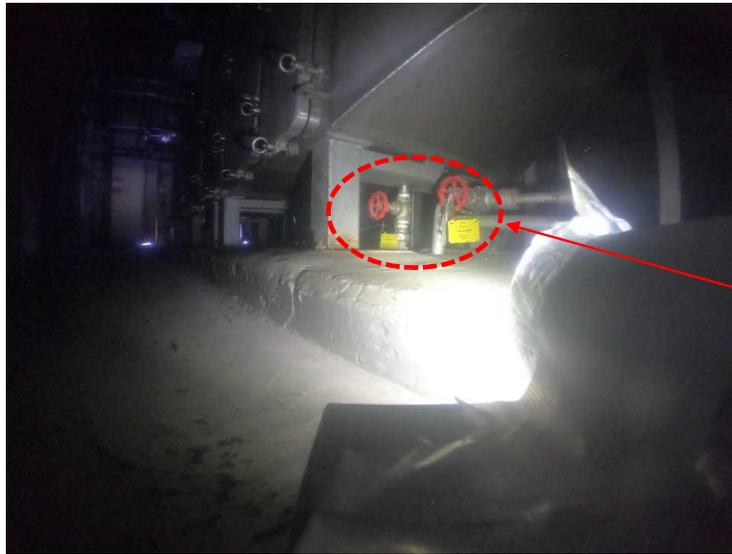
5  
GoProカメラ  
(走行画像)

2号機SGTSフィルタトレインA系  
ドレン

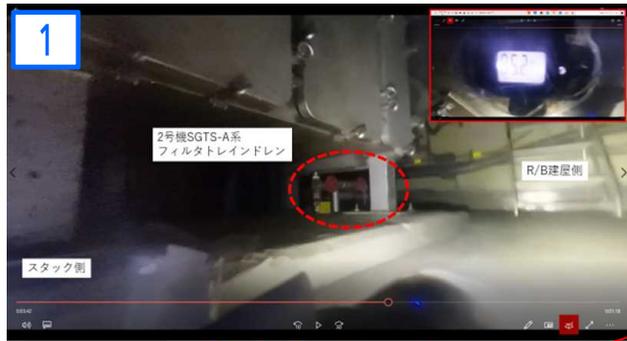
2021年7月29日原子力規制庁撮影

① 2号機SGTS  
フィルタトレインの  
ドレン配管を確認

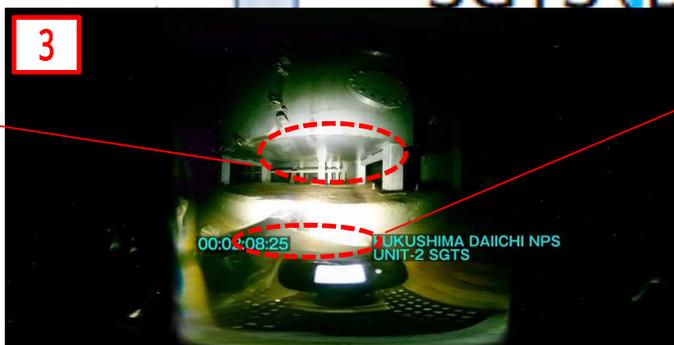
③ 2号機SGTS  
フィルタトレイン下面  
には漏えい痕無し

① ~ ③ より、

漏えい痕とフィルタトレインのドレン配管は位置的に異なっており、  
フィルタトレインからの漏えいではない可能性が高い。

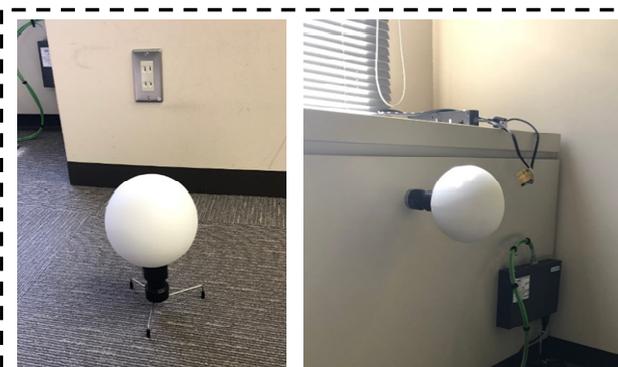
3Dレーザースキャナーのターゲット球  
測定基準点として、3Dレーザースキャナーのターゲット球を設置。

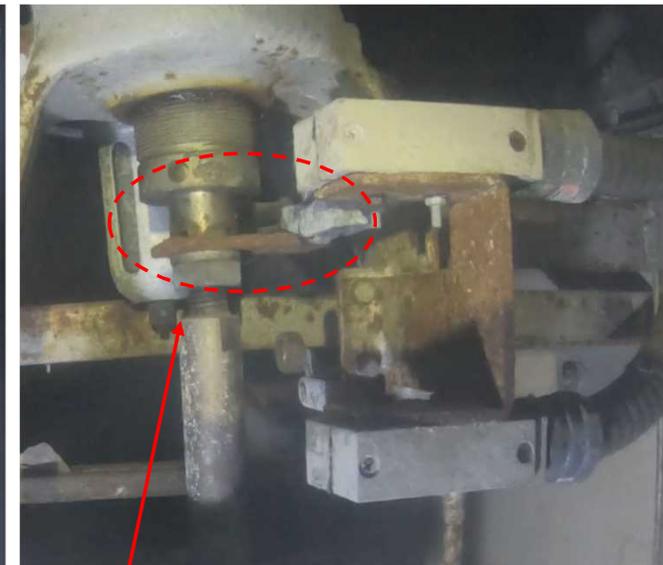
リミットスイッチ部の拡大  
リミットスイッチの位置:下側

2021年5月20、24日の  
東京電力の調査において、当該弁が「開」状態  
を確認。

リミットスイッチ部の拡大  
リミットスイッチの位置:上側

2号機の「開」状態の弁とは  
位置が180°異なる。  
当該弁は「閉」状態と推定。

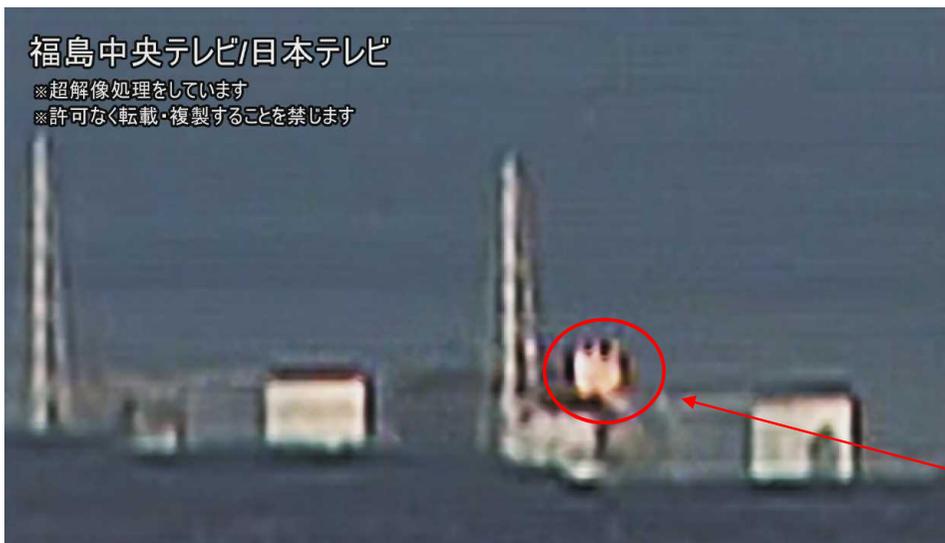
- 火炎の炎色(黄橙色)や輝度、噴煙の色(黒色)等から、可燃性有機化合物の燃焼か。その供給源は何か。
- 火炎の色や輝度、噴煙の色等は燃焼実験で再現可能か。
- 可燃性有機化合物の発生源は何か。

黒色の噴煙の  
上昇

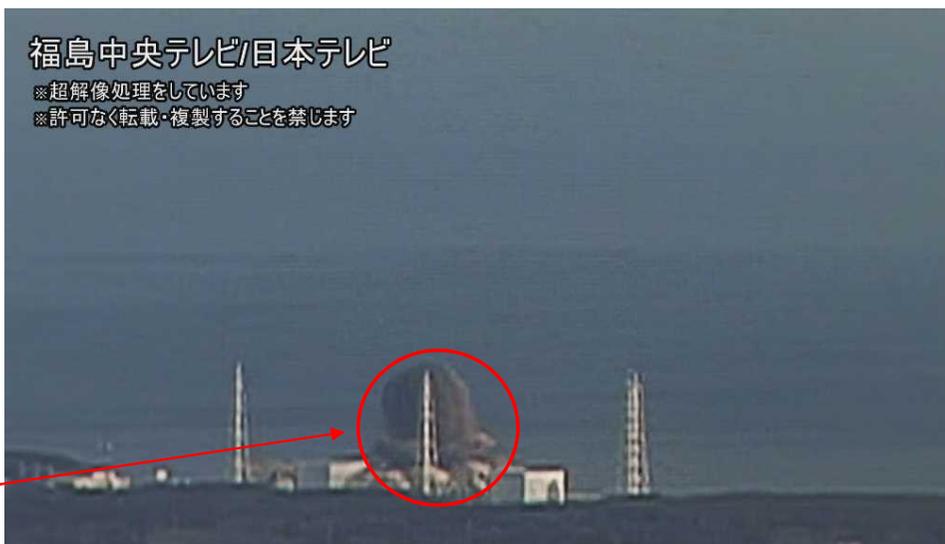
黄橙色の火炎  
の発生

原子炉建屋中央天井部から  
火炎を取り込みつつ噴煙が  
上昇、破片を吹き上げ

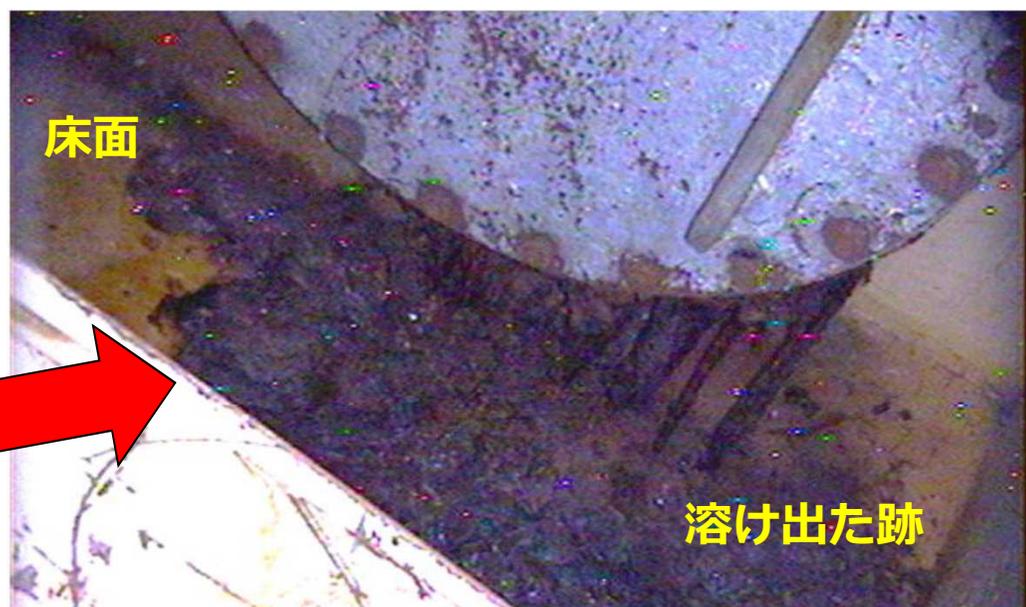
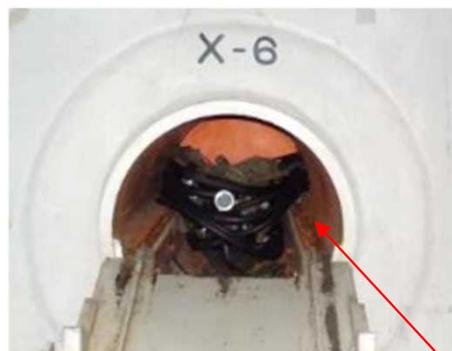
- ・ フランジから床面に溶け出た跡を確認
- ・ 溶け出たものについては以下のことが推定される
  - ・ ペネフランジシール用 Oリング
  - ・ CRD交換機用ケーブル被覆材 等

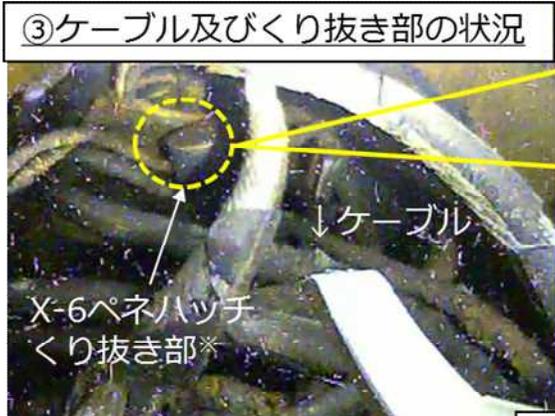
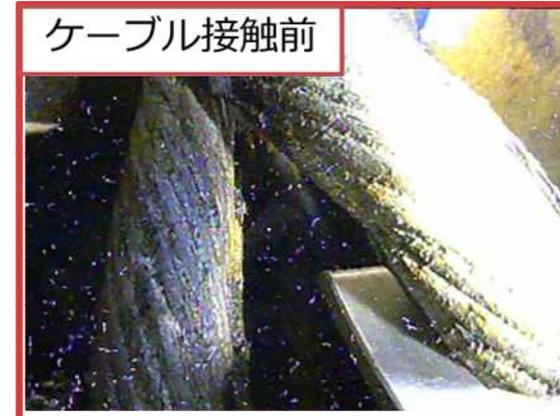
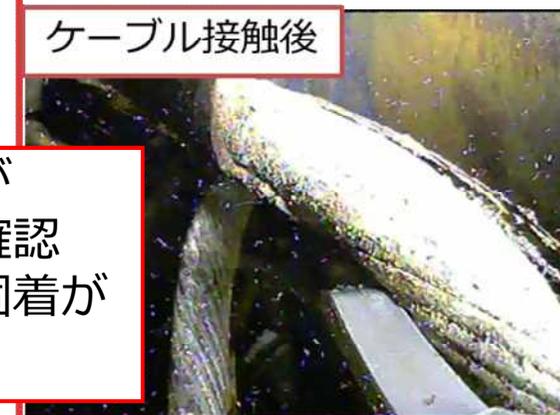
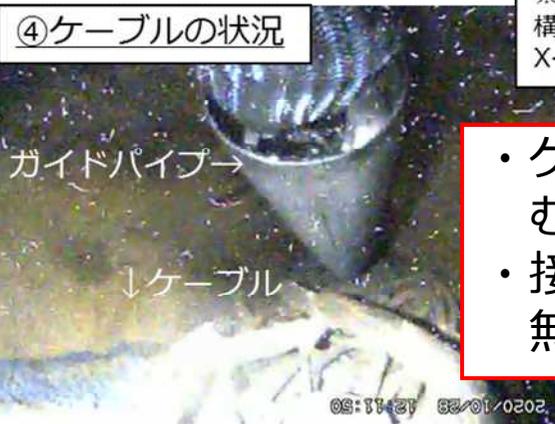
- ・ケーブルは被覆材が無く内部がむき出しになっていることを確認
- ・接触調査により、ケーブルは固着が無く持ち上がることを確認

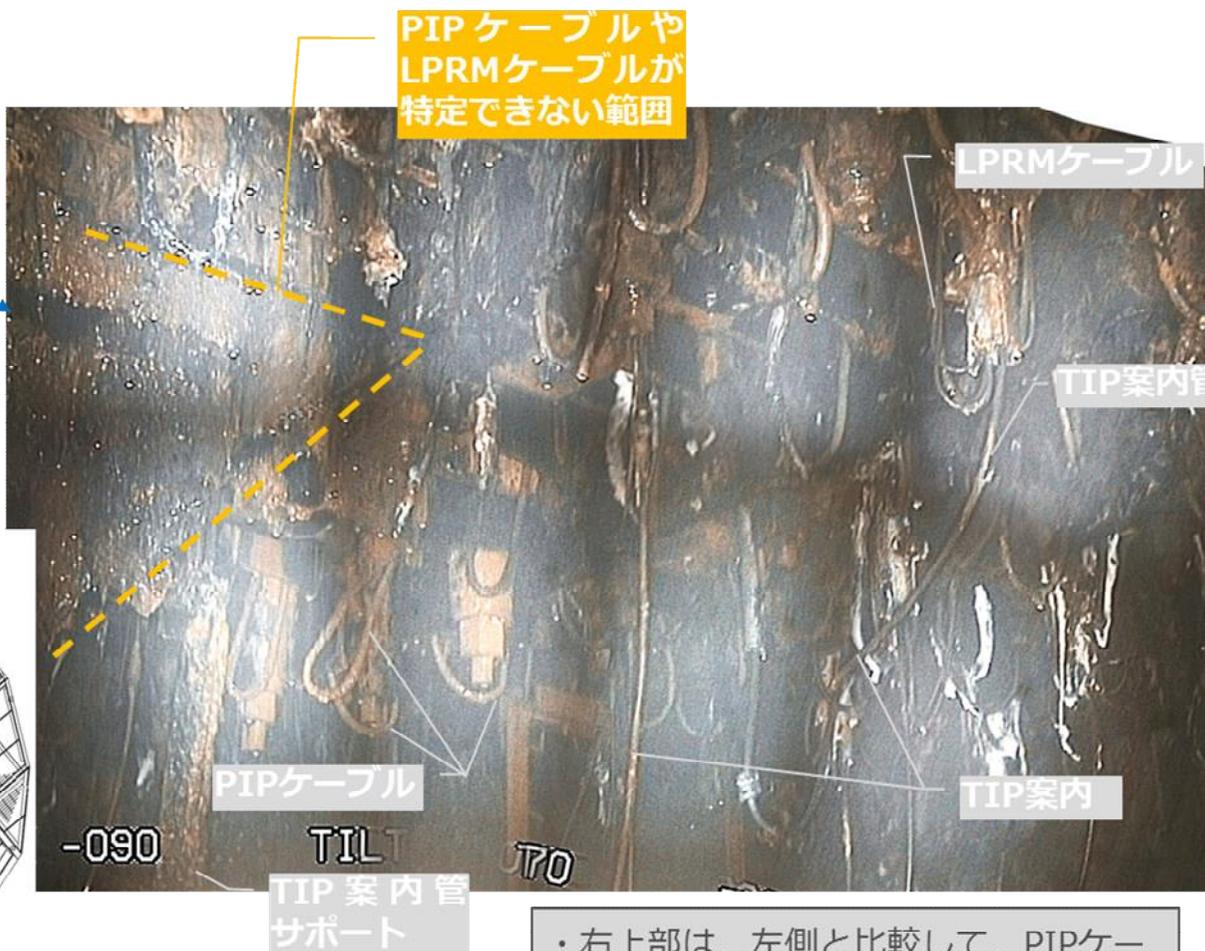
・右上部は、左側と比較して、PIPケーブル及びLPRMケーブルを多数確認

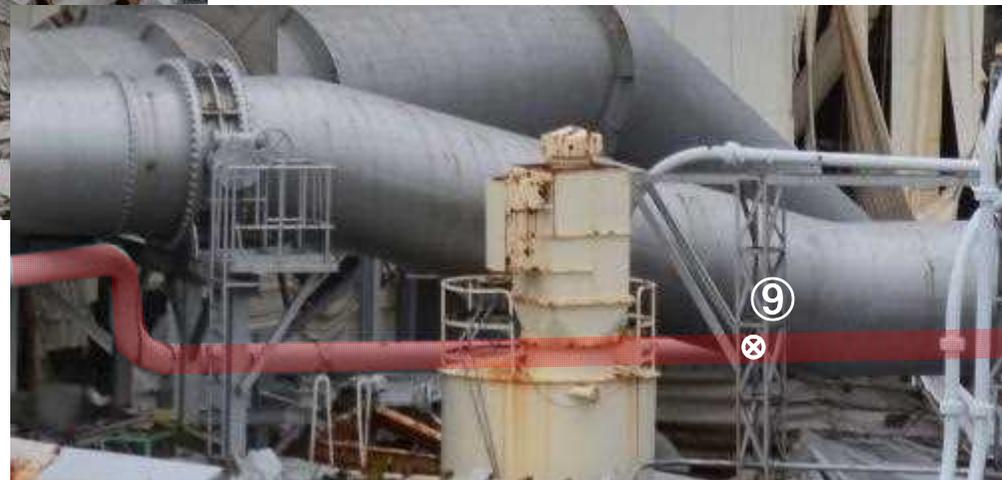
### (2) 高線量箇所について

- ・ 高い放射線量が確認されたNo.13(650mSv/h)及びNo.14(400mSv/h)付近にはバタフライ弁が設置されているため、放射性物質が止まりやすい環境も考えられる。
  - ・ 一方、No.8/9(⑧150mSv/h、⑨160mSv/h) に関しては水平配管部分であった。
- ※周辺からの影響を低減するためコリメートして測定。(測定方法はP18参照)

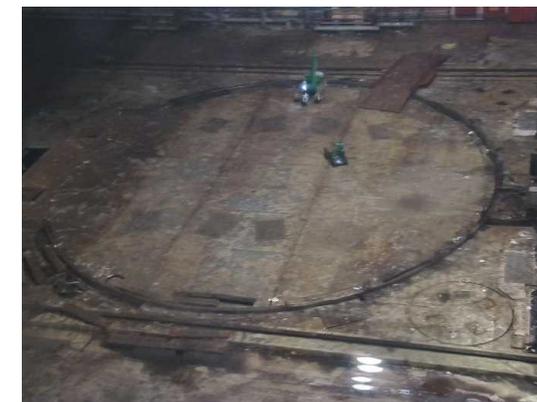
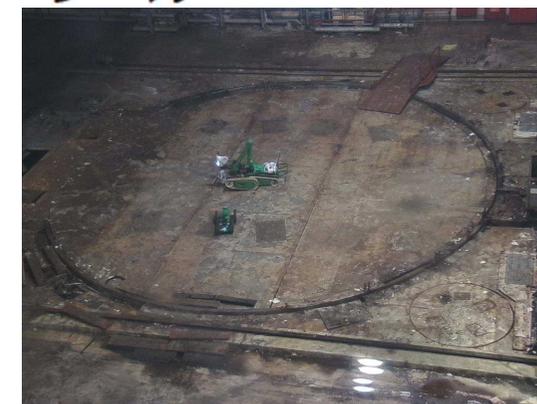
今回、シールドプラグ上の分布測定を実施。シールドプラグ上25cmにおける測定値について、東電、規制庁の検出器が同様の値を示すことが確認出来た。よって、これまで及び今後の東電の検出器により得られた情報も有効に活用出来るようになった。

一方、今回、シールドプラグの線量分布測定を東電及び規制庁側の検出器で実施したが、中央部での線量測定は成功したが、その後、記録装置バックアップ機を含め2機がメモリダウンし、分布情報を得ることが出来なかった。

シールドプラグ隙間に沈着しているCs-137放射能の総量を把握するためには、今回の測定でも見られたが、中央部と端部では汚染レベルに大きな違いも確認されており、測定箇所を増やし、汚染密度のばらつきに関する情報を得ることが必要であり、シールドプラグ表面での25 cm高さでの線量率分布が測定箇所選択に関する参考情報となる。
