## 東京電力福島第一原子力発電所における 事故の分析に係る検討会 第27回会合

# 現地調査の実施状況について

( 2号機シールドプラグ調査 )

2021年12月21日

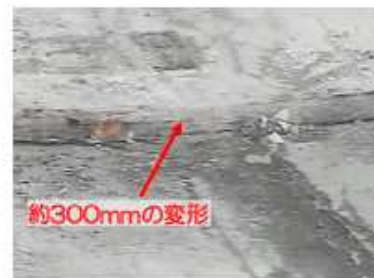
写真①シールドプラグの変形状況

- ・除染作業開始前はシールドプラグ上に小がれきが堆積しており、詳細な状況確認ができなかった
- ・小がれきの集積撤去、吸引作業後にシールドプラグ上を調査したところ、シールドプラグ中央部に変形(約300mm)が確認された

原因として「水素爆発」「天井クレーン等の落下」が考えられるが、シールドプラグ周囲の床スラブ(厚さ:30cm,60cm)が損傷を受けていないことから、水素爆発でシールドプラグ(鉄筋コンクリート製、厚さ約60cm×3層)が変形したとは考え難い。また、落下後の天クレ本体は直接シールドプラグに接していなかったものの、プラグ上部にはトロリーがあり主巻フック等の衝突によるものと推定される。
