福島第一原子力発電所一時保管エリアにおける核燃料物質等の漏えい事象に関する発電用原子炉施設故障等報告書の提出について

一時保管エリアにおける核燃料物質等の漏えい事象について

令和3年 9月 提出

令和4年 2月 補正

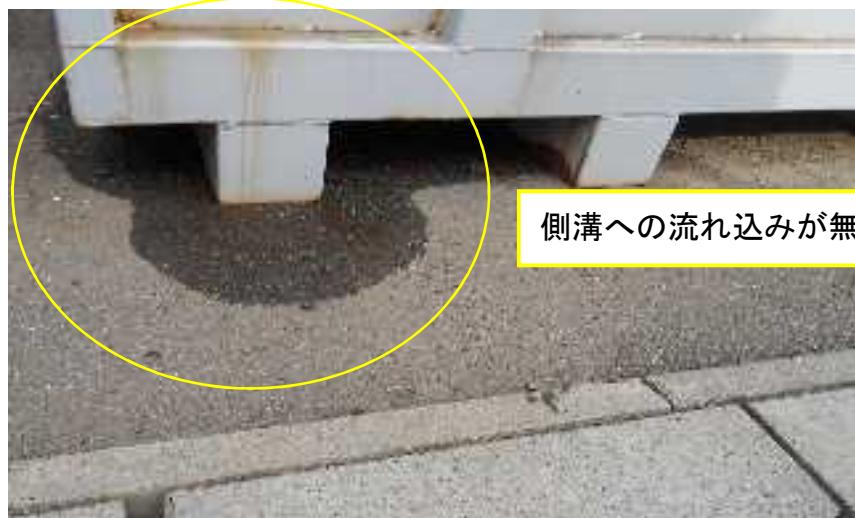
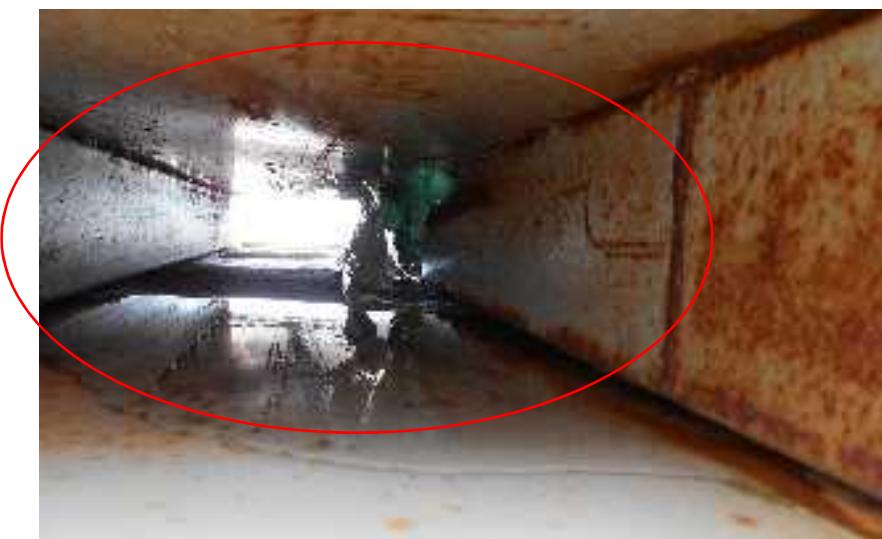
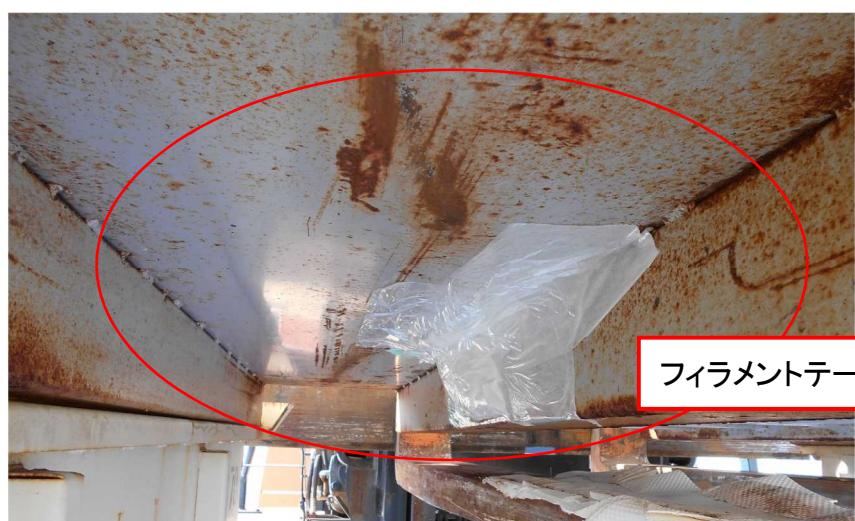
- 令和3年11月1日分（1件目）

コンテナの内容物確認結果
