# ケーブル・塗料・保温材の可燃性ガス発生量評価試験結果

福島第一原子力発電所  
3号機 RHR配管で確認した滞留ガスに関わる対応について

# 1号機 PCV内部調査の状況について

# 1号機原子炉格納容器内部調査について ～映像データ及び線量データの分析結果～

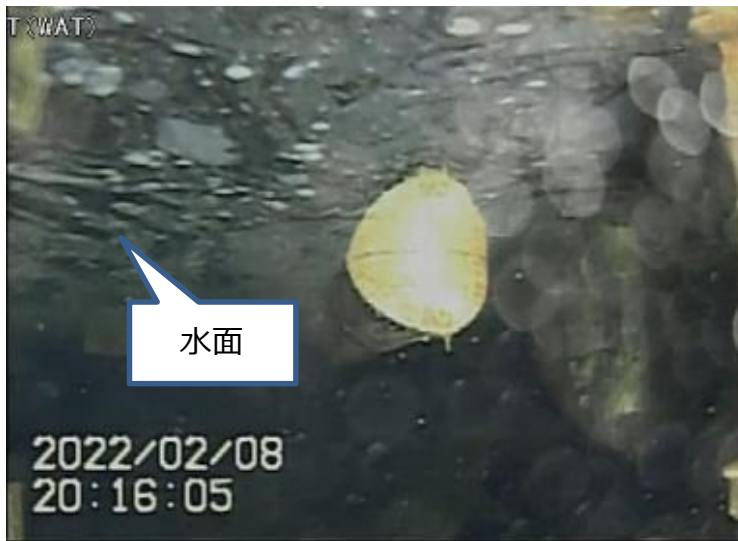
水面の浮遊物

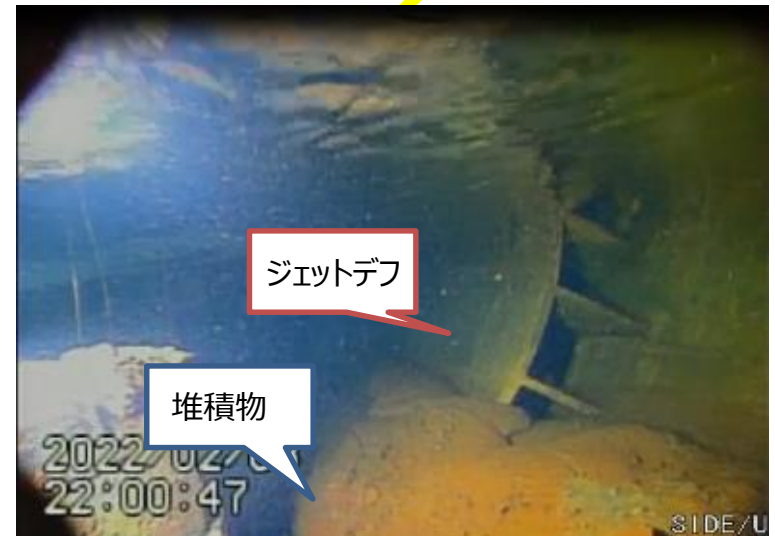
ジェットデフレクター④付近の堆積物

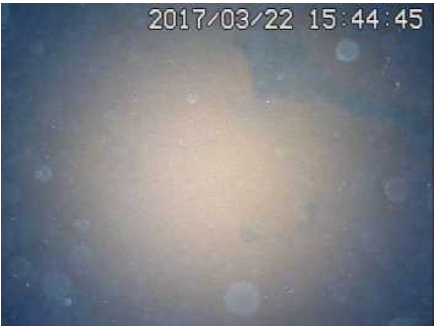
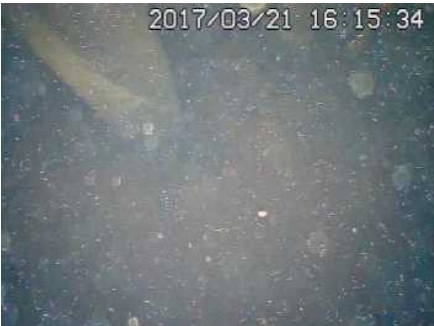
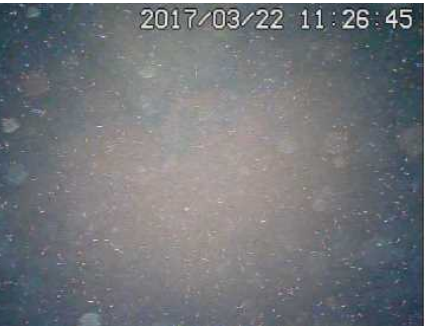
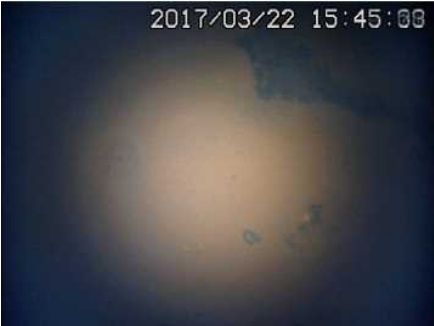
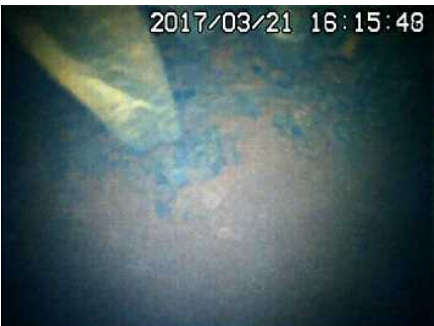
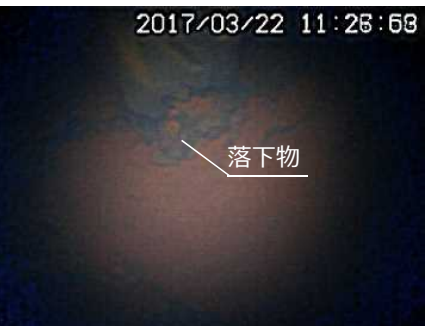
D0③ポイント	D1②ポイント	D2③ポイント
取得画像

- 今回撮影した測定ポイントに対し、画像鮮明化処理を実施。
- D0②ポイントの映像データに対して鮮明化をした結果、バルブ、配管、鋼材といった既設構造物に大きな変形や損傷はなかった。なお、ドレンサンプのチェッカープレートは堆積物により確認できなかった。

- D0②ポイント以外の映像データに対しても鮮明化を実施。
- D2③ポイントにて新たに落下物を確認したが、D0、D1ポイントでは新たな情報は得られなかった。

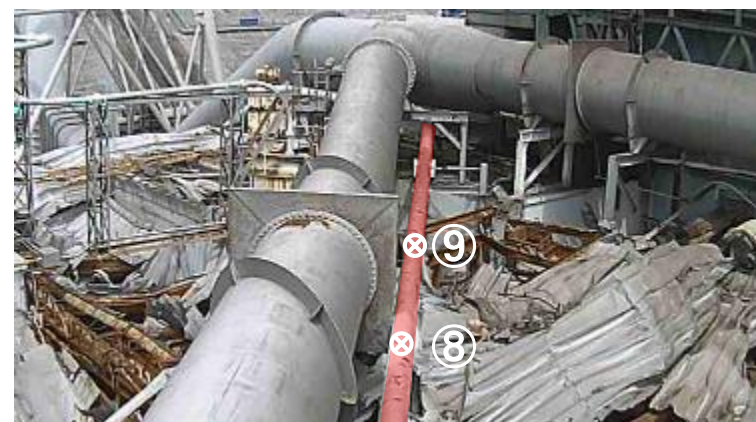
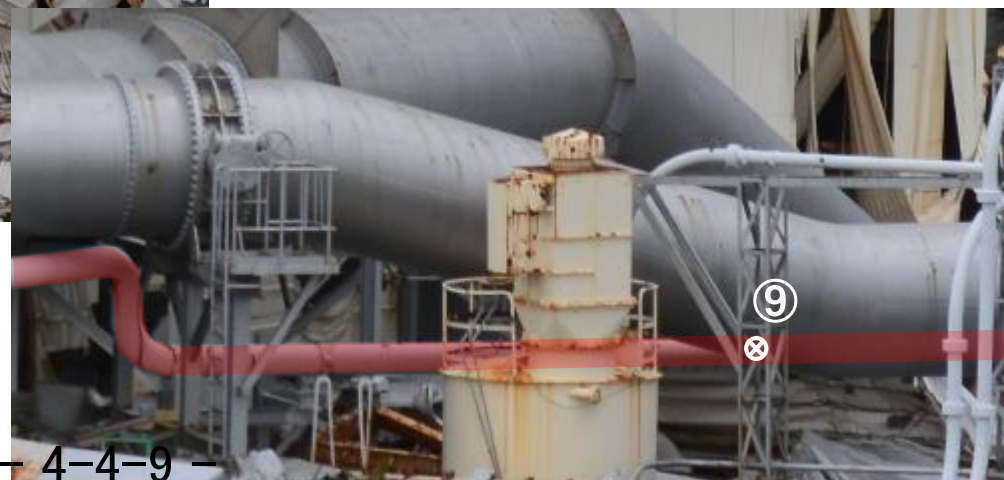
- ・ 高い放射線量が確認されたNo.13(650mSv/h)及びNo.14(400mSv/h)付近にはバタフライ弁が設置されているため、放射性物質が止まりやすい環境も考えられる。
- ・ 一方、No.8/9(⑧150mSv/h、⑨160mSv/h) に関しては水平配管部分であった。

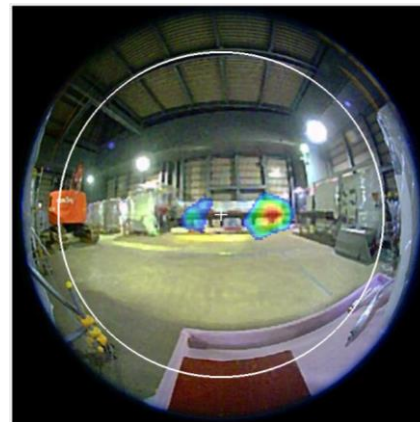
東電ガンマキャッチャー

東電ガンマキャッチャーは低線量用のため、精度よくイメージングが行われている。
