福島第一原子力発電所一時保管エリアに保管していたノッチタンクからの  
核燃料物質等の漏えい事象に関する発電用原子炉施設故障等報告書の提出について

# 発電用原子炉施設故障等報告書

件名	福島第一原子力発電所 一時保管エリアに保管していたノッチタンクからの核燃料物質等の漏えい事象について
事象発生の日時	令和3年7月19日13時05分 (福島第一規則第18条第10号に該当すると判断した日時)
事象発生の場所	福島第一原子力発電所
事象発生の発電用原子炉施設名	福島第一原子力発電所構内 一時保管エリアP (エリアP1, エリアP2)
事象の状況	<p>1. 事象発生時の状況</p> <p>(1) 事象発生時の状況</p> <p>令和3年7月5日、福島第一原子力発電所構内一時保管エリアP (以下、「当該エリア」という。)にある排水枡<sup>※1</sup> (以下、「当該排水枡」という。)において、月1回の頻度で定例採取している水の分析結果 (6月29日採取分) が全β放射能濃度で750Bq/Lあり、前回 (5月21日採取分) の値 (全β放射能濃度: 5.9Bq/L) と比較して高いことを確認した。</p> <p>このため、7月5日に当該排水枡に溜まった水を採取して分析した結果、全β放射能濃度は9.8Bq/Lで、通常の変動範囲内に戻っていることを確認した。</p> <p>※1: 当該エリア周辺の雨水等が流れ込む排水枡であり、排水枡が一杯になると当該エリア北側にある沈砂池 (流水中の土砂などを沈殿させて、流水から取り除くための池) へ流れる経路となっている。</p> <p>当該排水枡の全β放射能濃度が高かったことから、当該排水枡周辺の状況を調査したところ、当該エリアにある瓦礫類を保管しているノッチタンク28基のうち、汚染土壌を保管している2基のノッチタンク (以下、「当該ノッチタンク」という。)の天板にあるハッチ蓋4箇所 (1基あたり2箇所) 及び天板自体がずれていたことを確認した。</p> <p>また、当該ノッチタンク内部は満水状態であり、当該タンクの開口部より溢れた形跡があることを確認した。</p> <p>当該排水枡に溜まった水 (6月29日採取分) 及び当該ノッチタンク内部の水 (7月8日採取分) を分析した結果、7月19日に天然核種でないSr-90及びY-90<sup>※2</sup>が存在していることを確認した。</p> <p>※2: Sr-90が放射性壊変して生成する放射性物質</p> <p>以上の調査結果から、当該ノッチタンクに雨水が入り、保管されていた汚染土壌から放射性物質 (Sr-90等) が溜まった雨水へ溶け出し、その後も降雨が断続的にあったことで、当該ノッチタンクが満水となり、放射性物質 (Sr-90等) を含んだ雨水が当該ノッチタン

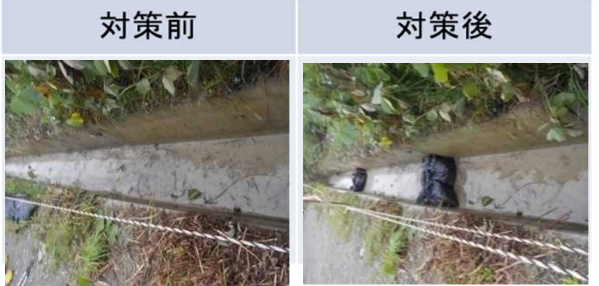
ゼオライト土嚢を設置（7月7日）

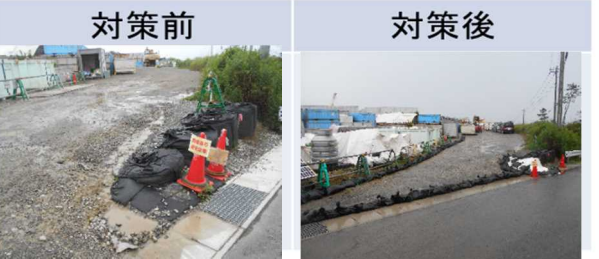
ゼオライト土嚢を設置（7月11日）

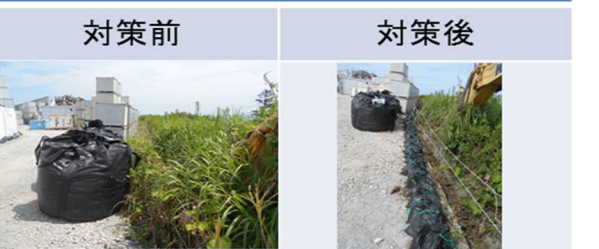
ゼオライト土嚢を設置（7月26日）

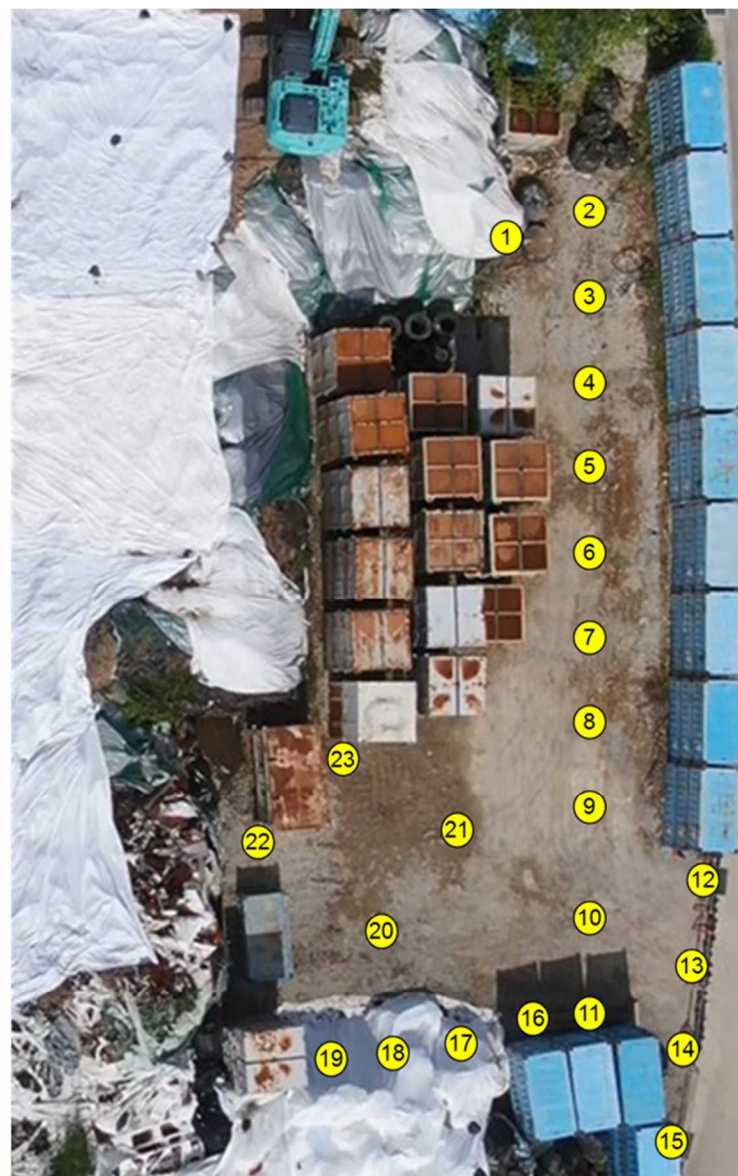
一時保管エリアEの放射線測定結果（令和3年7月8日、16日）

地点	1cm線量当量率	70 $\mu\text{m}$ 線量当量率
①	130	250
②	43	70
③	40	60
④	50	75
⑤	35	60
⑥	23	40
⑦	18	25
⑧	17	25
⑨	12	18
⑩	14	22
⑪	14	28
⑫	11	17

地点	1cm線量当量率	70 $\mu\text{m}$ 線量当量率
⑬	11	17
⑭	13	15
⑮	15	19
⑯	20	30
⑰	60	75
⑱	70	120
⑲	100	300
⑳	21	30
㉑	14	22
㉒	15	24
㉓	16	25

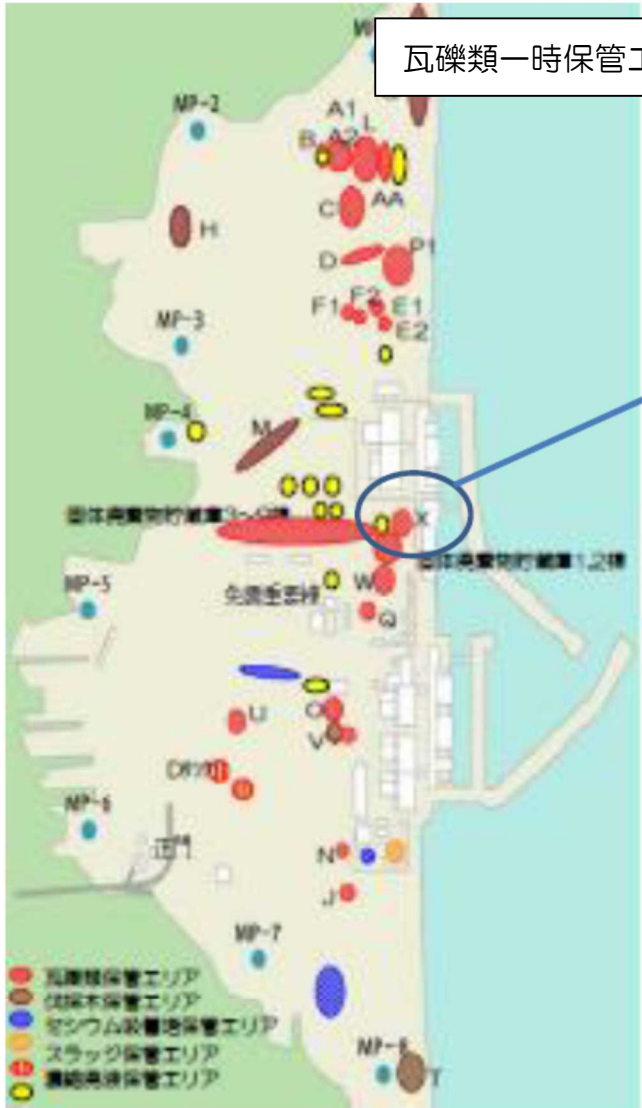
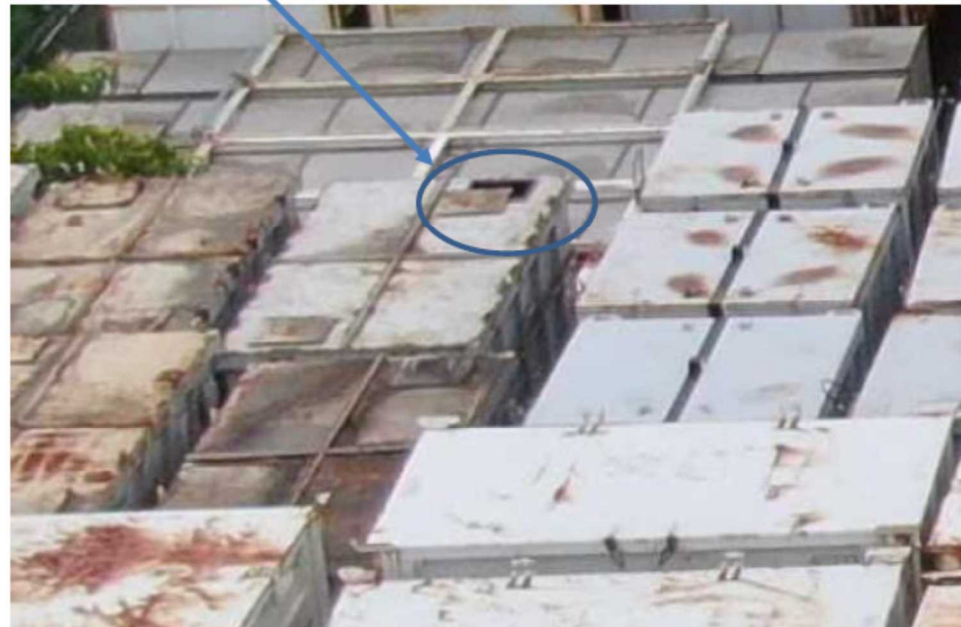
瓦礫類一時保管エリアX

一時保管エリアに保管しているノッチタンクの点検結果

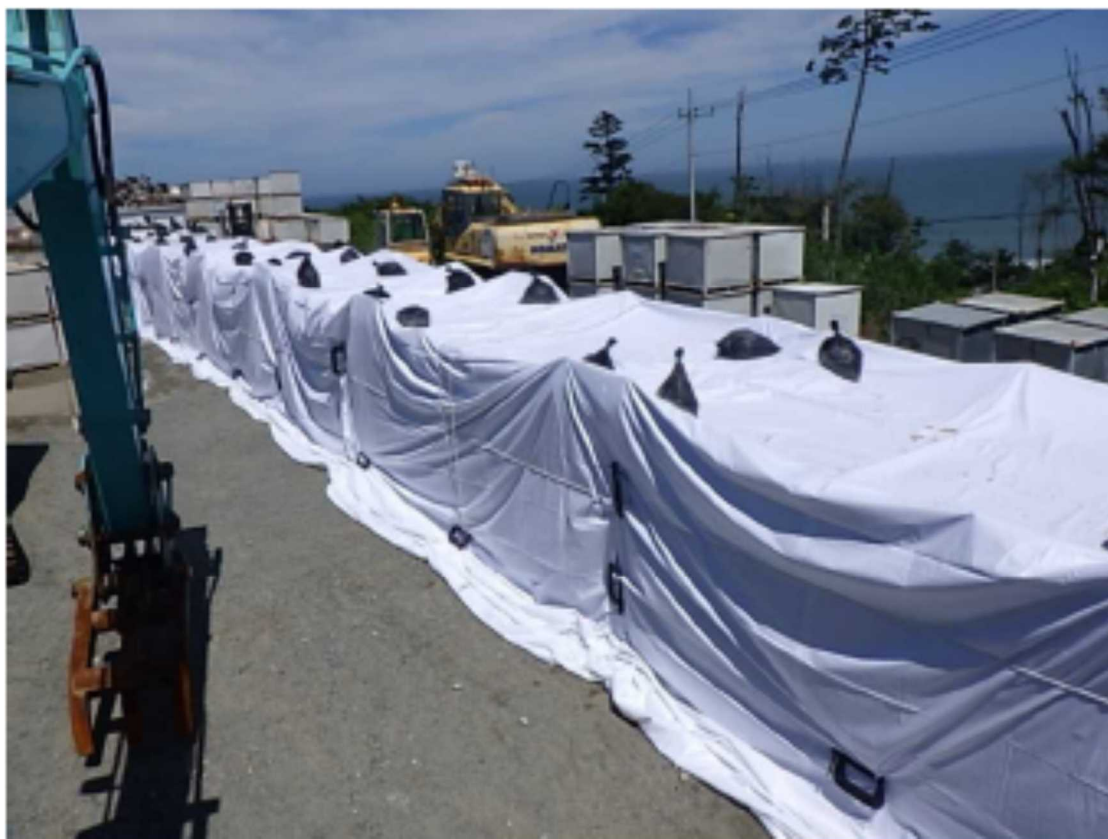
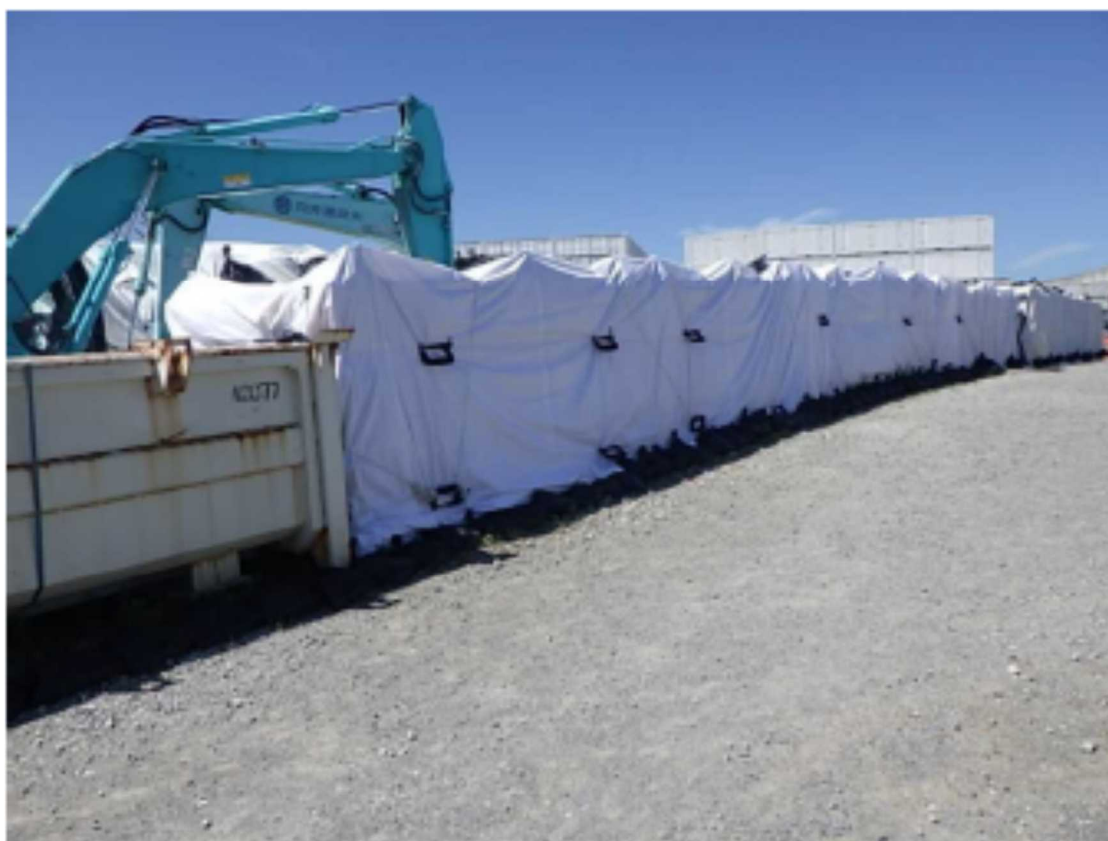
- ノッチタンク仮設シート養生状況（令和3年7月30日～8月24日）

## ノッチタンクの雨水侵入、腐食防止対策
