高浜発電所3号機 蒸気発生器伝熱管の損傷について

## 発電用原子炉施設故障等報告書

件名	高浜発電所3号機 蒸気発生器伝熱管の損傷について										
事象発生の日時	2022年3月30日 13時00分 (技術基準に適合していないと判断した日時)										
事象発生の場所	高浜発電所3号機 原子炉格納容器内										
事象発生の発電用原子炉施設名	原子炉冷却系統施設 一次冷却材の循環設備 蒸気発生器 (AおよびB)										
事象の状況	<p>1. 事象発生の状況</p> <p>高浜発電所3号機 (加圧水型軽水炉、定格電気出力87万kW、定格熱出力266万kW) は、2022年3月1日より第25回定期検査中であり、3台ある蒸気発生器 (以下「SG」という。) の伝熱管<sup>*1</sup>全数について、健全性を確認するため渦流探傷試験<sup>*2</sup> (以下「ECT」という。) を実施した。</p> <p>その結果、A-SGの伝熱管2本およびB-SGの伝熱管1本について、有意な信号指示<sup>*3</sup>が認められた。A-SGの1本は、高温側の管板<sup>*4</sup>部に管軸方向に沿った内面きずを示す信号指示が認められ、残り1本とB-SGの1本は管支持板<sup>*5</sup>部付近に外面からの減肉とみられる信号指示であった。</p> <p>以上から、実用発電用原子炉及びその附属施設の技術基準に関する規則第18条並びに第56条に適合しておらず、実用発電用原子炉の設置、運転等に関する規則第134条に該当することを、2022年3月30日13時00分に判断した。</p> <p>なお、有意な信号指示ではないものの、A-SGの伝熱管1本について、管支持板部付近の外面に判定基準未満の微小な信号指示が認められた。</p> <p><sup>*1</sup> SGの中で一次冷却材 (1次側) と給水 (2次側) の熱交換を行う逆U字形の管群。一次冷却材は入口管板部 (高温側) から入り、給水と熱交換後に出口管板部 (低温側) へ流れる。</p> <p><sup>*2</sup> 高周波電流を流したコイルを伝熱管に挿入することで伝熱管に渦電流を発生させ、伝熱管の欠陥により生じる渦電流の変化を電気信号として取り出すことで欠陥を検出する試験 (ECT; Eddy Current Test)。全周に対して渦電流の発生と検出を別々のコイルを用いた24組のコイルで伝熱管の欠陥による渦電流の変化を信号として検出する。</p> <p><sup>*3</sup> ノイズレベル (雑音信号レベル) を超える信号であって、SG管支持板等の外部構造物あるいは伝熱管の形状等に起因する信号 (疑似信号) ではない信号指示。</p>

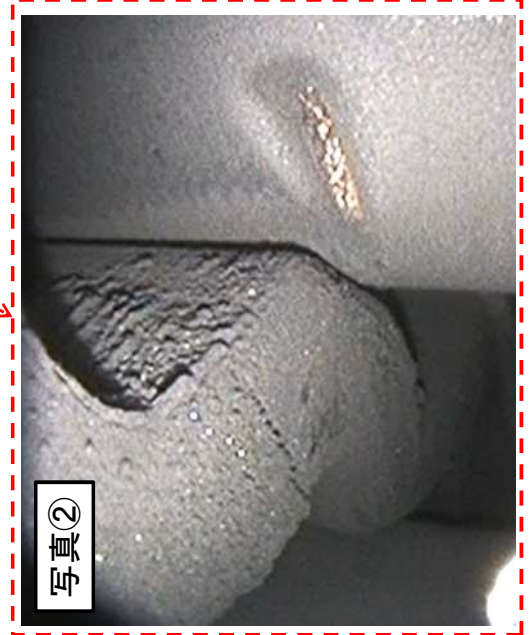
対象：A-SG 第四管支持板下面 伝熱管 X9, Y22 低温側

# SG器内点検結果（SG伝熱管2次側表面写真）

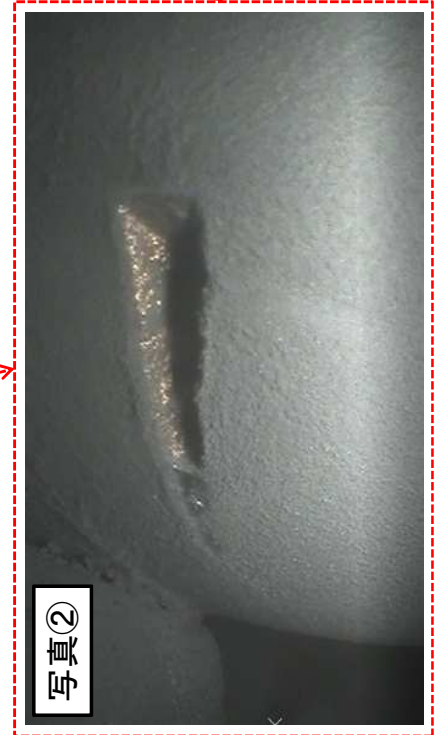
対象：B-SG 第二管支持板下面 伝熱管 X35, Y32 高温側

SG器内点検結果 (SG伝熱管2次側表面写真)

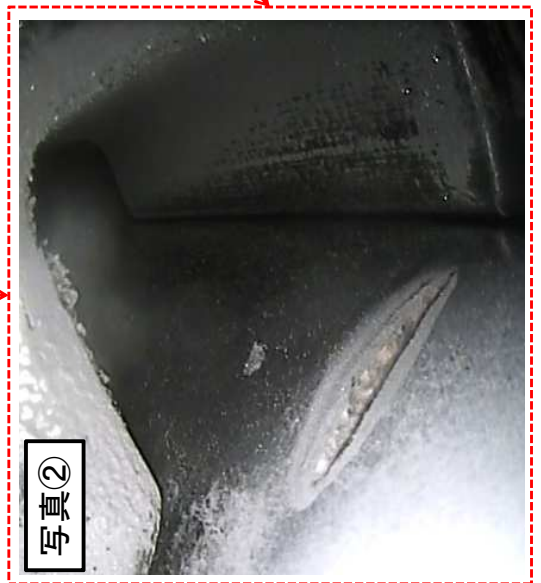
対象：A-SG 第三管支持板下面 伝熱管 X51, Y8 低温側

# SG器内点検結果 (SG伝熱管2次側表面写真)

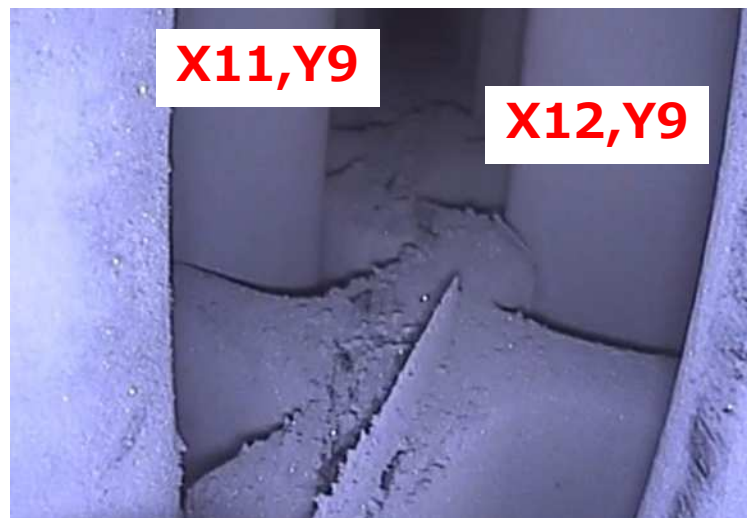
C-SG 第一管支持板上写真

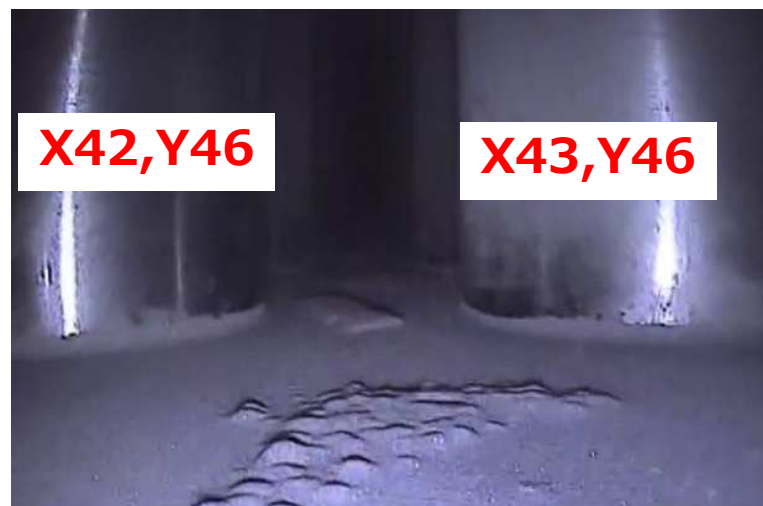
C-SG 管板上写真

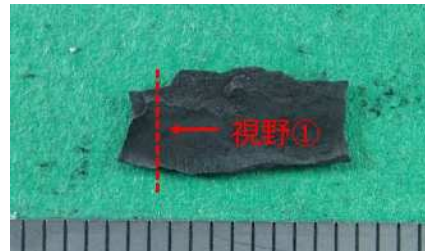
B 蒸気発生器 第一管支持板上面 (高温側) から回収したスケール

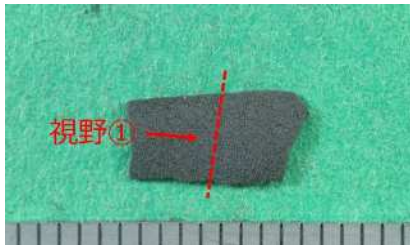
B 蒸気発生器 第一管支持板上面 (高温側) から回収したスケール

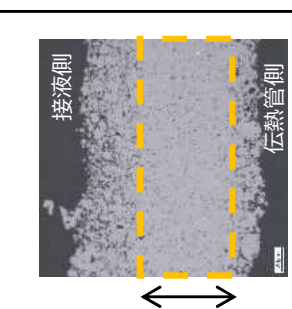
スケール厚さ(mm)	約0.1	約0.2	約0.2	約0.2	約0.2
稠密層厚さ(mm)	0.04	0.08	0.08	0.08	0.08
摩耗体積比 (伝熱管/スケール)	-	-	-	-	-
スケール回収位置	A-SG 管板上 (低温側)	A-SG 管板上 (低温側)	A-SG 管板上 (低温側)	A-SG 管板上 (低温側)	A-SG 管板上 (低温側)
断面マイクロ画像

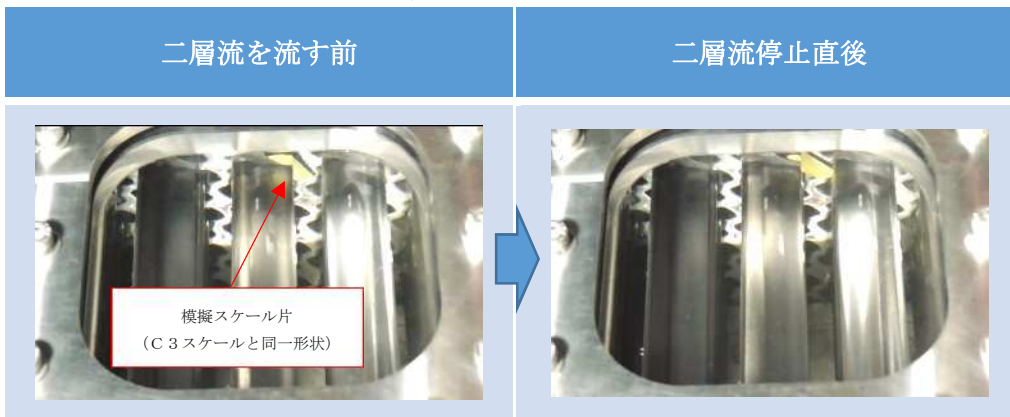
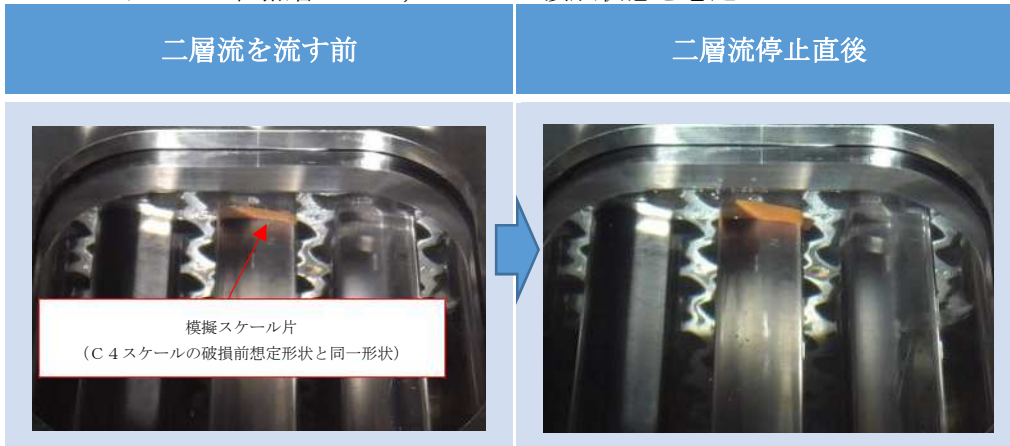
図2 水空気試験結果

< C 2スケールと伝熱管 X 5 5, Y 8との接触状態を想定 >

< C 3スケールと伝熱管 X 2 1, Y 8との接触状態を想定 >

< C 4スケールと伝熱管 X 5 5, Y 3との接触状態を想定 >

以上の結果から、今回の原因と考えられるスケールは、SG器内で伝熱管から剥離後に管群内の上昇流および高温側から低温側への水平方向流に乗って第三管支持板低温側下面に到達し、伝熱管との接触状態が実機二相流中においても維持された可能性があるものと推定した。

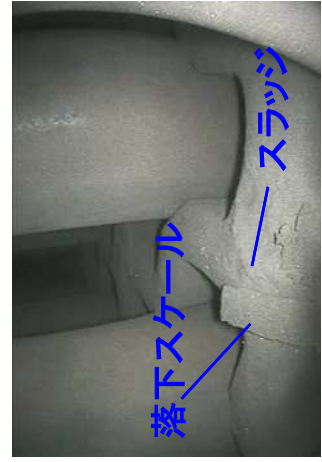
図1 スケール回収画像 (C-SG 第一管支持板)  
(高浜発電所 4号機前回 (第23回) 定期検査の薬品洗浄前)

■ ラボ試験では、スケールのみでS G器内スラッジを模擬しており、実機に存在する反応面積が大きい粉末状のスラッジを実際に共存させた試験は実施していなかった

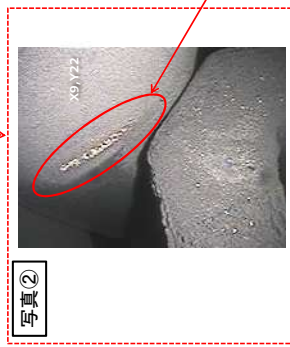
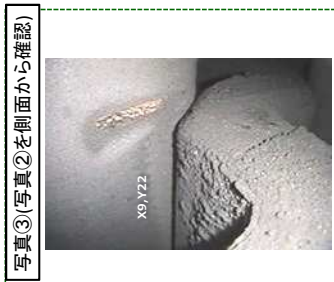
隣接伝熱管の健全性 (A-SG 低温側第四支持板下面 伝熱管 X9, Y22)

右記波形状一帯における  
外面減肉信号と推定  
される部位

- ・外面減肉信号は、X51,Y8にのみ認められる。(MIXで消失しない信号がある)
- ・その他のアドレスでは、付着物信号および支持板(ランド部)信号のみが認められ、MIXでは信号が消失している。
- \*なお、ECT信号は信号源の実長さより長くなるため、上記のランド部信号範囲は実範囲より広いと考えられる。
